# By, marsk og geest 20

Kulturhistorisk årbog for Sydvestjylland

# Stolpebyggede gårde fra renæssancen udgravet i Kærbøl ved Ribe

Af Morten Søvsø

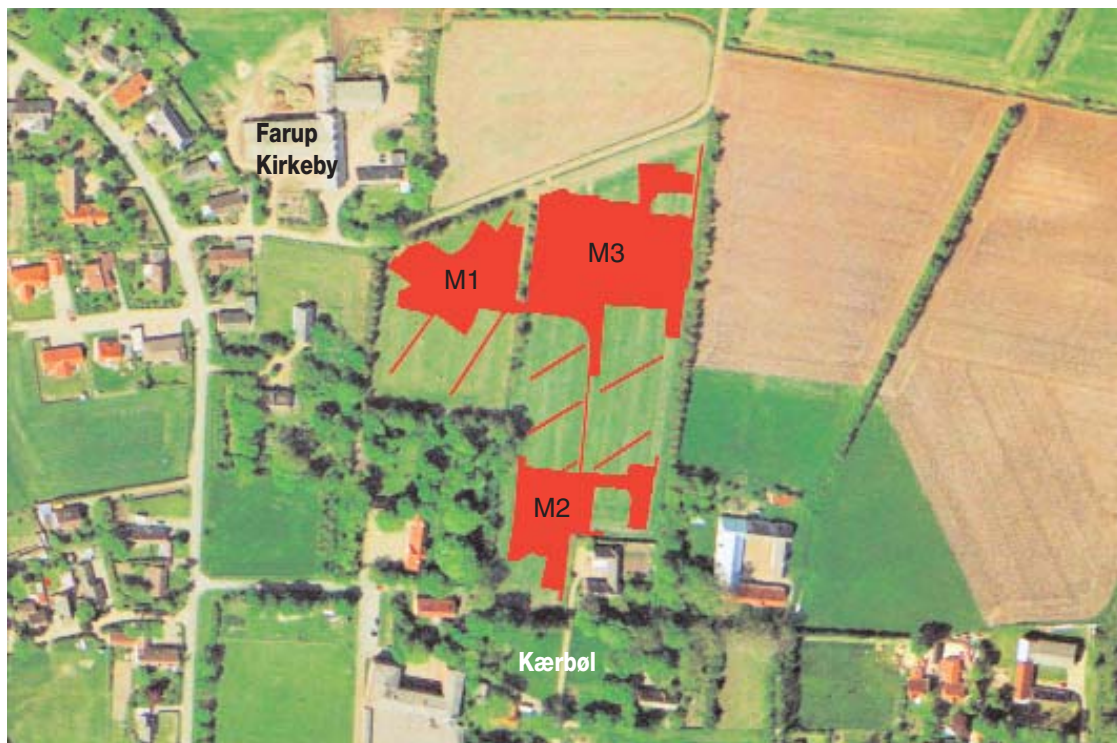
Fig. 1. Luftfoto af området med oversigtsplan visende felterne M1-M3's placering. I M2 fandtes resterne af renæssancegårdene. Luftfoto © Cowi med tilføjelser af Morten Søvsø.

Overall plan showing the location of excavation areas M1-M3. The remains of the renaissance period buildings were found within M2.

fandtes rester af en landsby fra førromersk og ældre romersk jernalder og mod syd rester af det nuværende Kærbøls forgænger i form af gårdsbebyggelse fra middelalder og renæssance (fig. 1).

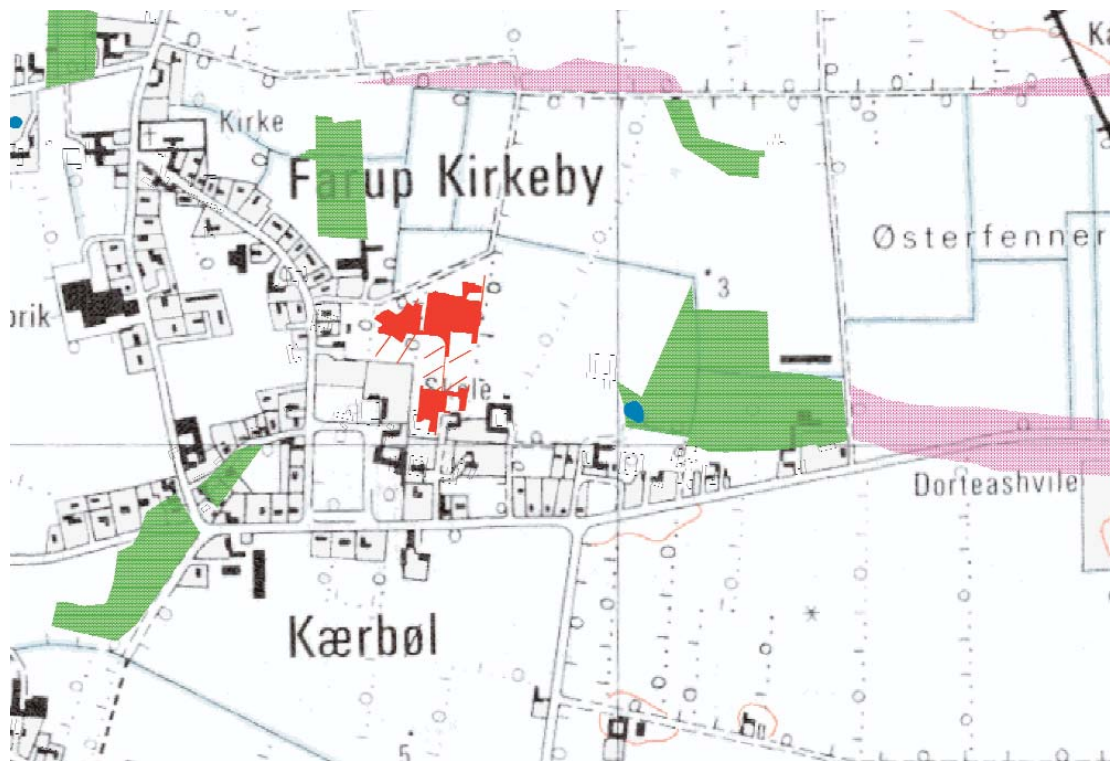
Fig. 2. De nuværende og tidligere vådområder er her placeret ovenpå et moderne 4 cm kort over Kærbøl. Søer (blå), tidligere vådområder (grøn), hedearealer (lyserød). Udgravningsfelterne er markeret med rødt. Tegning: MS.

Historically waterlogged areas or those previously under water (blue, green and pink) are here overlain a modern 4 cm map of Kærbøl. The excavation areas are highlighted in red.

at der dengang fandtes en række mindre søer og vådområder omkring landsbyen. De er drænet bort i løbet af det 20. årh. og henligger i dag i dyrket mark (fig. 2).

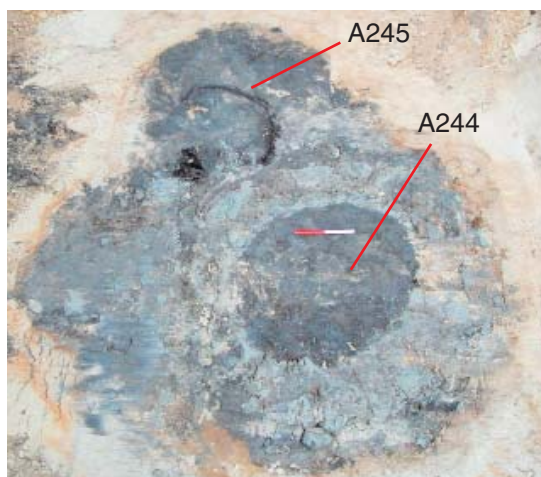
Fig. 3. De to brønde fra middelalderen. Bagerst ses som en sort stribe det delvist nedbrudte træ fra holken og i forgrunden den yngre brønd opbygget af klægtørvsblokke. Foto: SJM.

The two medieval wells. In the background the partly destroyed wood of the hollow hulk and in the foreground the younger well built of clay peat blocks.

De ældste spor af middelalderlandsbyen Kærbøl udgjordes af to brønde, der blev fundet helt mod syd i udgravningsfeltet (fig. 3). Den ældste, A245,

var opbygget af en flækket og udhulet egestamme på omkring 1 m i diameter. Brønde af denne type var almindelige i den ældre middelalder og kaldes for en holk. Træet blev forsøgt årringsdateret, men desværre uden resultat. I fylden omkring brøndstammen fandtes keramikskår af typen hårdtbrændt middelalderlig gråvare med drejeriller på halsen, som i Ribe ikke synes at optræde før anden halvdel af 1200-årene, og brønden er således næppe ældre end 1250. Holken efterfølges af en brønd opbygget af klægtørvsblokke, A244. På bunden af denne fandtes et større stykke fra en håndkværn fremstillet af basaltlava. Den form for kværne hører også primært hjemme i den ældre middelalder.

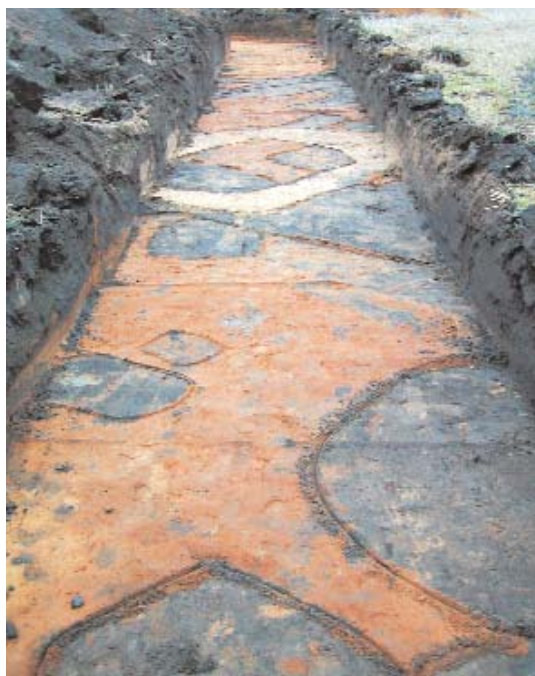
Fig. 4. Forundersøgelingsgrøft med mange store anlæg. Foto: SJM.

A trail excavation trench with lots of large constructions visible.

tes mange mørke nedgravninger, men de fleste var større end typiske stolpehuller, og der var usikkerhed om tolkningen af anlægssporene (fig. 4). Først da mulden over større områder blev fjernet, stod det klart, at der var tale om flere velbevarede, stolpebyggede huse fra senmiddelalder/renæssance – det vil sige perioden fra ca. 1450-1700.

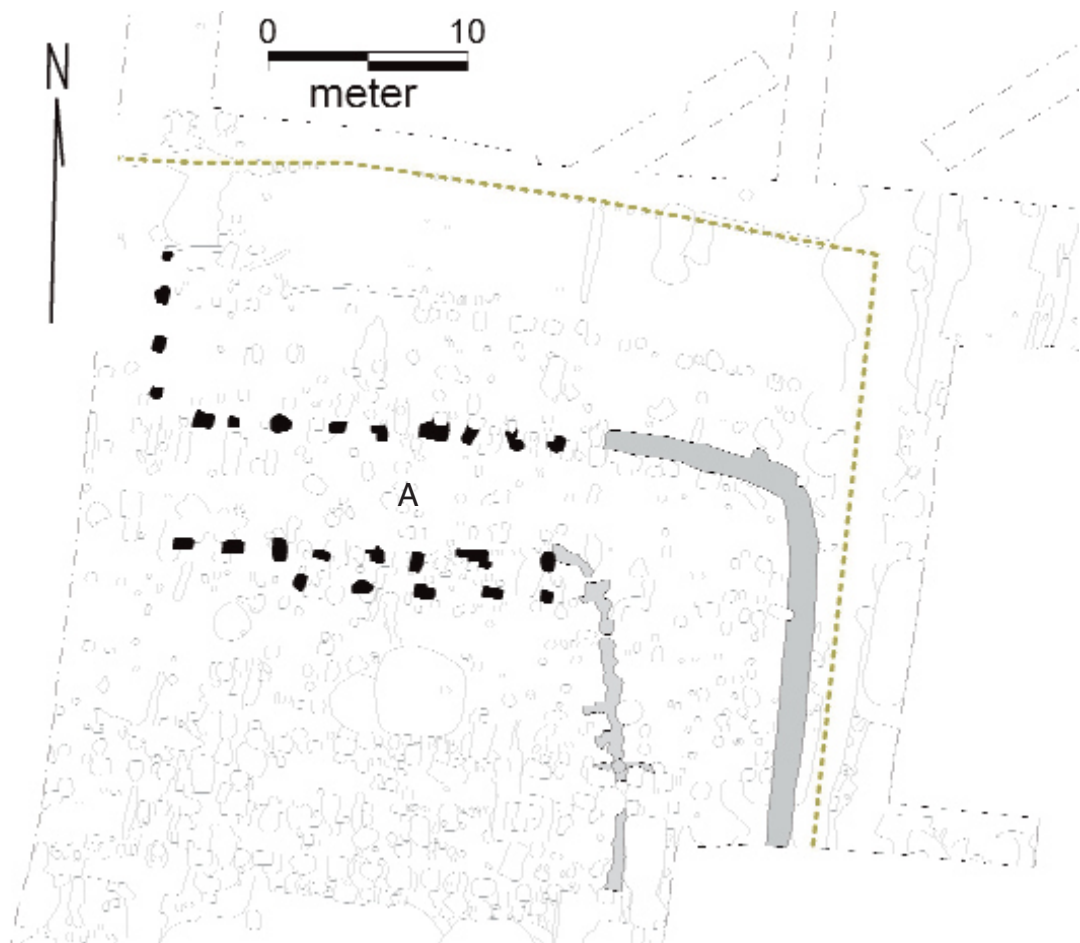
Fig. 5. Oversigtsplan af den ældste renaissancegård bestående af det fuldt udgravede Hus A, hvortil muligvis har sluttet sig en ligeledes stolpebygget længe mod vest. Fra Hus A's gavnl udgår mod øst to grøfter, der tolkes som en fægyde. Med stipling er toftens sandsynlige grænser markeret. Tegning: MS.

Overall plan of the oldest renaissance farm consisting of the fully excavated House A, to which there may have been connected a likewise post built wing to the west. From the gable wall of House A two ditches extend to the east, which were interpreted as a cattle-track. The probable borders of the plot itself are marked by the dotted line.

Den ældste gård i bebyggelsen fra senmiddelalder/renæssance var Hus A, et Ø-V-orienteret langhus konstrueret med jordgravede stolper i væglinien (fig. 5). Huset havde rette vægge og målte ca. 18,2 x 6,2 m. På sydsidens østlige del var det udstyret med et 12,5 m langt og 1,7 m bredt udskud. Det er muligt, at koble stolpehullerne i husets nord- og sydvæg parvis, men de derved

dannede fag står ikke med fast afstand, men varierer i bredde mellem 1,5 og 2,5 m.

Det er på baggrund af stolpehullerne ikke muligt at afgøre, hvorledes Hus A har været konstrueret, men den varierende stolpeafstand i væglinierne tyder måske mest på, at der har været tale om en højremskonstruktion, hvor en langsgående rem over nord- hhv. sydvæggens stolper har understøttet en tagkonstruktion, der blot kan have været et raftetag<sup>4</sup>. Stolpeparrene i nord- og sydvæggen har sikkert været forbundet af en tværgående ankerbjælke, der kan have været tappet gennem stolperne.

Udskuddet på sydsiden var opbygget omkring fem stolper, der stod med en stor indbyrdes afstand på mellem 3 og 3,2 m.

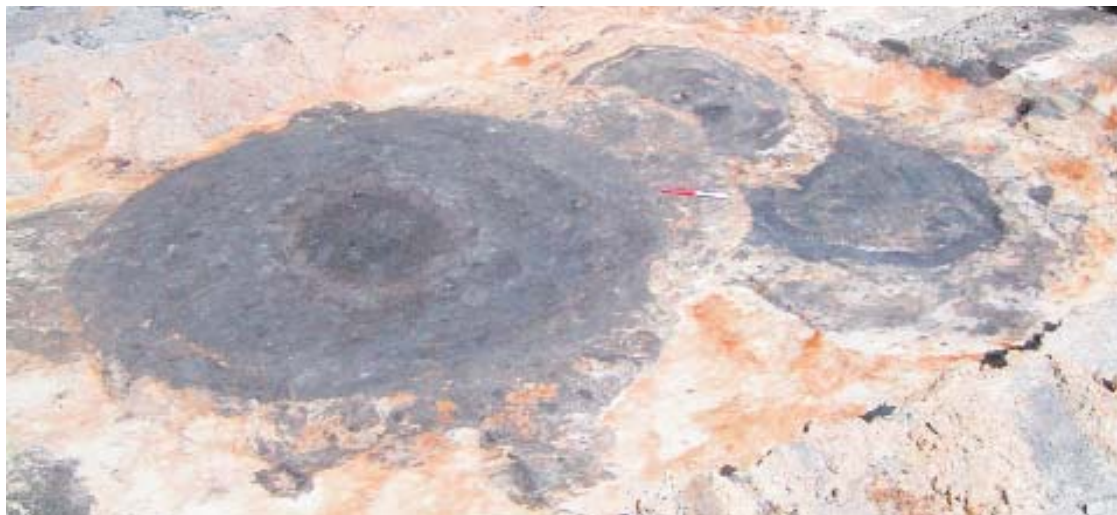
Fig. 7. De tre cirkelformede anlæg, der delvist skærer ind over hinanden er tre af brøndene syd for stuehuset. Hus B. Den til venstre skærer de andre og er således yngst. Foto: SJM.

*The three circular constructions, which partly cut in across each other are three of the wells south of the main house. The one on the left cuts the others and is therefore the youngest.*

fulgt hinanden. Alle var placeret klos op ad møddingen. De var opbygget af lyng- og mosklædte hedetørv, som var omhyggeligt opstabledede, så de dannede en cirkulær brøndskakt (fig. 7).

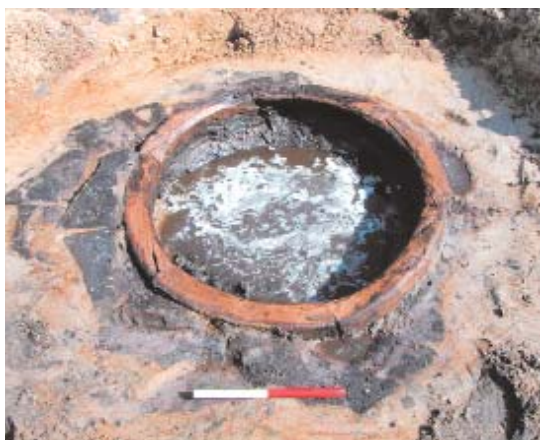
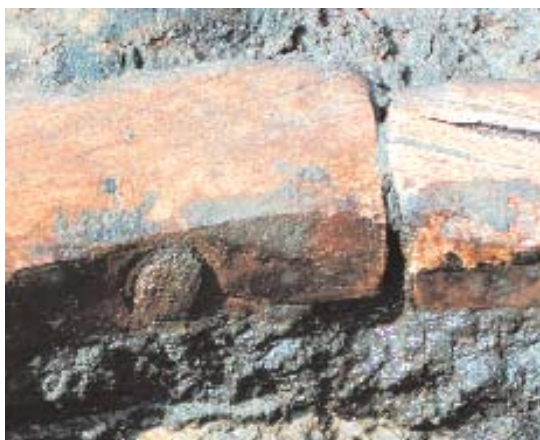
Fig. 8. a: En af vognfælgene endnu liggende på sin plads i bunden af en tømt brønd. Udenom fælgen ses enkelte af de mørke tilskårne tørv. b: samlingen mellem to fælgstykker. En overhugget eger ses også. Foto: SJM.

8a: A wagon wheel rim was preserved still lying at the bottom of an emptied well. Around the wheel rim some of the cut peat turf blocks can be seen. 8b: The collection of bits between the two wheel rims. An over-sawn oak wheel spoke can also be seen.

I bunden af brøndhullet havde man i tre tilfælde lagt en gammel fælg fra et vognhjul, og da de lå under grundvandsniveauet var de stadig bevarede (fig. 8). Efter forsigtig optagning bliver de nu konserveret.

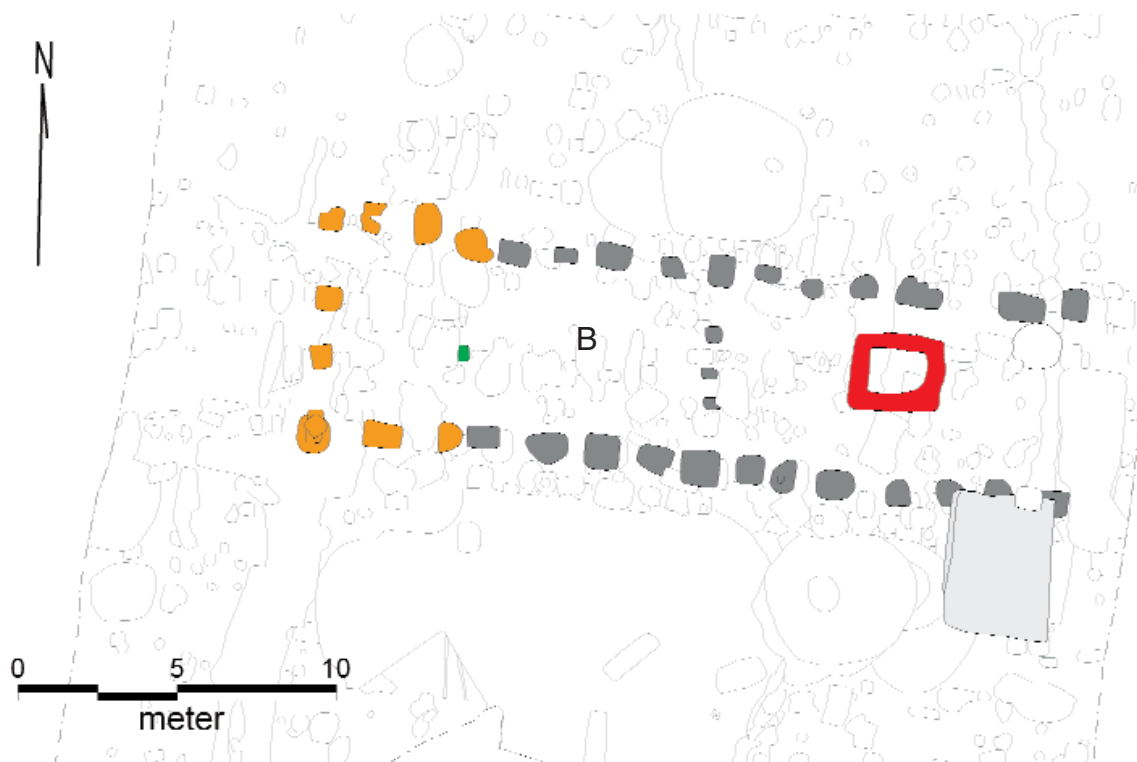
Fig. 9. Hus B, stuehuset på den yngre renaissancegård (grå stolpehuller) var delt i to afsnit. mod øst var beboelsen med skorstensfundament (rødt) og kælder (lysegrå). Stalden var i vest, og den blev senere udvidet (gule stolpehuller). Nedgravet i den udvidede stald fandtes et husoffer i form af et nedgravet hestekranie (grøn). Tegning: MS.

The main house of the younger renaissance farm, House B (grey posts) was divided into two parts. To the east a domestic living area with a chimney foundation (red) and cellar (light grey). The stables were situated to the west, and were later extended (yellow post holes). A form of house offering was buried in the extended stables in the form of a horse skull (green).

Hus B, stuehuset på gården, rummede en række interessante detaljer, som tilsammen giver et vist indtryk af den bygning, der har stået over jorden (fig. 9). Huset målte ved opførelsen (de grå stolpehuller) ca. 19 x 6,2 m, og en række mindre stolpehuller deler det i to afsnit<sup>8</sup>. I den østlige del fandtes en firkantet grøft (rød) på hvis bund lå en enkelt kampesten. Grøften opfattes som et plyndret fundament, der kan antages at stamme fra en muret skorsten. Denne iagttagelse placerer køkkenet og dermed beboelsesafsnittet i den østlige del af huset. På husets sydside fandtes en mindre kælder, som på et tidspunkt var føjet til huset (lysegrå). Kælderen har nok været anvendt til opbevaring af fødevarer, men gulve og mure var desværre blevet fjernet ved nedrivningen.

På et senere tidspunkt udvides huset mod vest (orange), og nedgravet i denne udvidelse fandtes

et helt hestekranium, der sikkert har været tænkt som ondtafværgende<sup>9</sup>. Nedgravede hestekranier kendes også fra andre undersøgelser og vides fra folketroen at være et værn mod sygdom blandt kvæg<sup>10</sup>. Det tyder på, at stuehusets vestafsnit har været stald, hvad også møddingens placering indikerer.

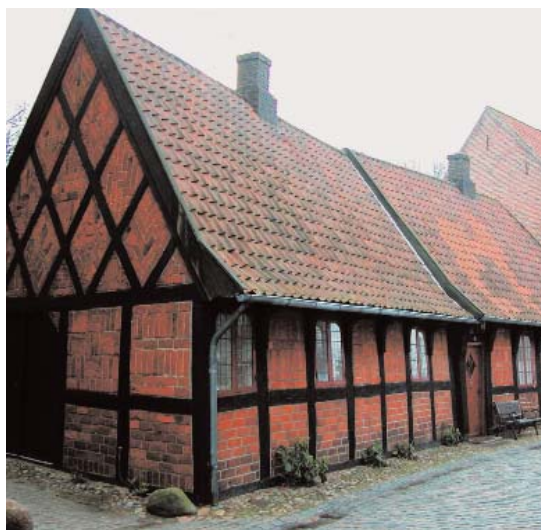
Fig. 10. Stuehuset i Kærboel kan have mindet om dette byhus fra omkring 1550, som stadig står inde i Puggårdsgade i Ribe. Foto: MS.

The house at Kærboel could have resembled this town house from around 1550, which is still to be seen in Puggaardsgade in Ribe.

I Hus B's stolpehuller fandtes en hel del brokker af munkesten og vingetegl. I beboelsesafsnittets stolpehuller desuden en del skår af vinduesglas, heriblandt et enkelt fra en malet rude forestillende en mand med pibekrave (fig. 12). Man må forestille sig, at huset har fremstået som et bindingsværkshus med murede tavler, tegltag og blyindfattede ruder (fig. 10)<sup>11</sup>.

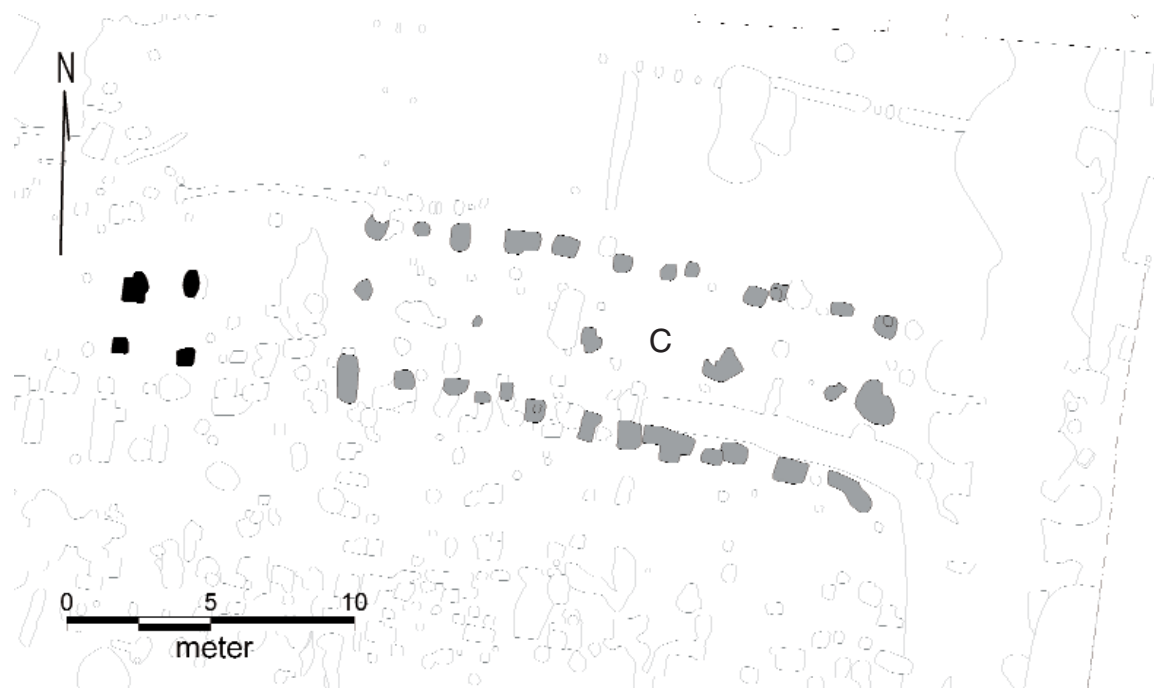
Fig. 11. Mod nord på gårdstoftens fandtes en ladebygning (grå) og en mulig hjelm eller staklade (sort.) Tegning: MS.

A barn, House C (marked grey) was located to the north of the farm with a possible hay barrack beside it (marked in black).

Som en del af gårdstoftens nordlige afgrænsning fandtes et andet hus, Hus C, der adskiller sig fra de tidligere omtalte ved en noget mere tilfældig konstruktion (fig. 11). Sandsynligvis er der tale om en ladebygning. Huset måler ca. 18 x 5,5 m og stolpehullerne står ikke ret regelmæssigt. Rækken

af stolper i husets midtakse kunne ved første øjekast tyde på, at der er tale om et såkaldt midtsulehus, hvor taget bæres af stolperne i midten, men da de er spinklere end vægstolperne, er det næppe tilfældet. Der har nok været tale om en uregelmæssig bindingsværksbygning med lerklinede tavler. Vest for laden fandtes fire stolper, som danner et kvadrat. Måske er der tale om en såkaldt hjelm eller staklade, der anvendtes til opbevaring af bl.a. hør.

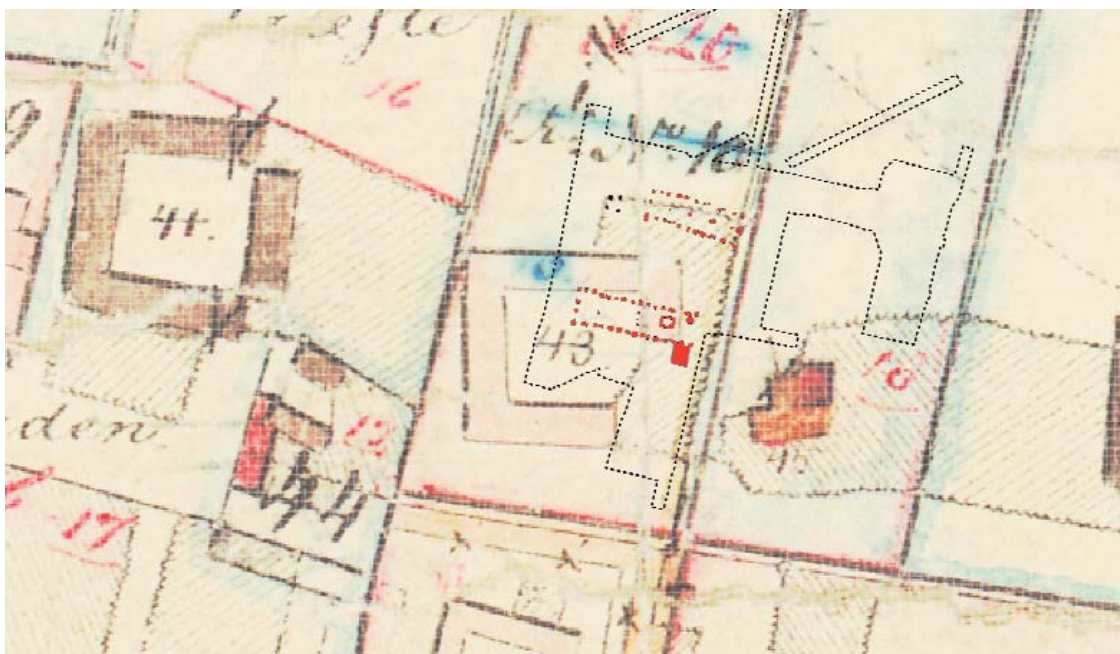
Fig. 13. Udsnit af det ældste kort over Kærbøl fra omkring år 1800. Det udgravede område og den yngre renæssancegård er lagt oven på kortet. Det ses, at gård nr. "43" da lå ind over det udgravede areal, men dens bygninger havde ikke sat sig spor i undergrunds niveau. Gård nr. "41" er den stadig bevarede præstegård. Kortet befinder sig hos Kort & Matrikelstyrelsen.

A section of the oldest known map showing Kærbøl from around the year 1800, with the excavated area and the younger renaissance farm correctly superimposed. It can be clearly seen that farm nr. 43, at the time lay over the excavated area, whilst its buildings have not left any trace at a sub soil level. Farm nr. 41 is the parish priest's house, which is still standing.

belyser levestandarden på landet i denne periode (fig. 14, 15). På det ældste kort over Kærboel fra o. år 1800 er der afbildet en trelænget gård på stedet (fig. 13)<sup>13</sup>.
