Årsberetning 1995

Den antikvariske Samling i Ribe

Ribe gamle Rådhus - husets bygningshistorie

Af Hans H. Engqvist

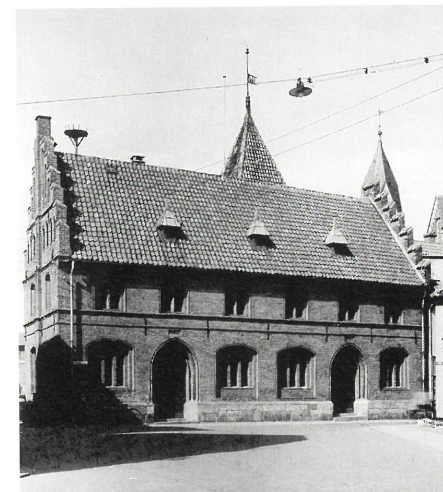
Fig. 1. Det gamle Rådhus i Ribe, ca. 1960. Foto: H. H. Engqvist.

Stenboderne nævnes første gang i 1496, da Karin Madsdatter – enke efter en borgmester i Viborg – sælger dem til Nis Ebbesen, borger i Ribe. I 1528 kom Stenboderne, efter at have været handlet endnu engang, i domkanniken Niels Torkilsens eje. Samme år blev bygningen vurderet af borgmestre og råd, hvilket tyder på, at den i 1528 eller kort forinden var blevet ombygget eller på anden måde forbedret. Og det er da i høj grad tænkeligt, at det var ved denne lejlighed, Stenboderne fik deres nuværende udseende, som hvad stilen angår, meget vel kan gå tilbage til tiden omkring 1530 (fig 1).

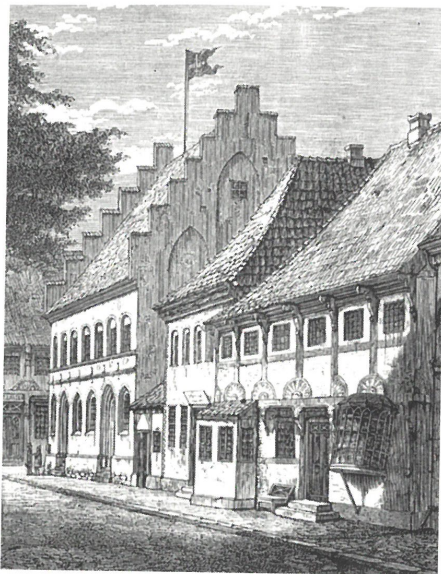
Fig. 2. Rådhuset set fra nordøst. Udsnit af xylografi efter tegning af Magnus Petersen, 1871. Bemærk den lille bindingsværksbygning ved nordgavlen med spor efter den tidligere port ind til den nordre bods gård.

Af bagmurene er der i overetagen bevaret godt 3 meter ved sydgavlen og 2,8 meter ved nordgavlen. Også den gamle nordgavl er bevaret og det endda i sin fulde højde. Dog har det meste af gavlens yderside været skjult lige siden 1892, da de lave småhuse mod nord måtte vige pladsen for en større nybygning. Imidlertid findes der en tegning af J. Magnus-Petersen fra 1871 og en akvarel af J. Ryberg fra 1879, som begge viser, at gavlen er udstyret med tre høje og relativt brede, spidsbuede blændinger (fig. 2). Men herudover er der ikke meget tilbage af de gamle Stenboder.

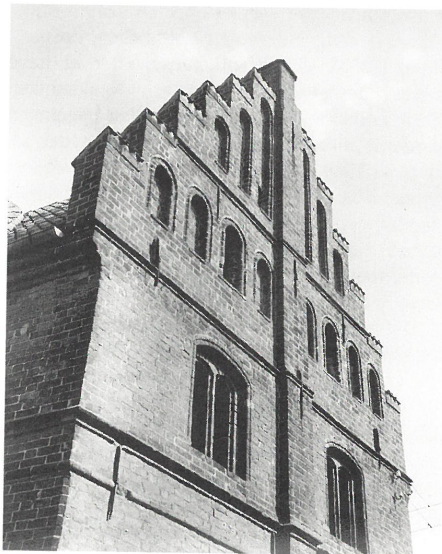
Fig. 3. Øvre halvdel af den søndre gavl, med den lidt fremspringende skorsten og de rundbuede blændinger. Foto ca. 1960 af H. H. Engqvist.

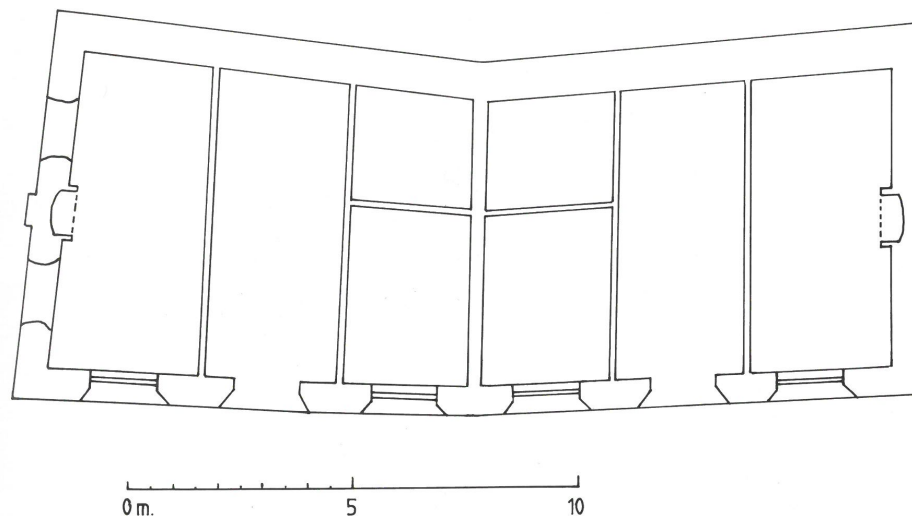
Fig. 4. Plan af stueetagen efter ombygningen i 1528. Rekonstruktionsforsøg. Tegning: B.H. Nielsen.

Hvordan Stenboderne har været indrettet efter ombygningen omkring 1528, har vi ingen sikker viden om. At der har været forstuer indenfor de to spidsbuede døre, kan der dog næppe være tvivl om og meget tyder på, at der op til begge gavle har ligget en stor stue med åbent ildsted medens rummene på den modsatte side af forstuerne efter alt at dømme har været tænkt som handelsboder (fig. 4). Herpå tyder i alle fald den specielle udformning af vinduerne ud mod Stenbogade. I disse er murfladen under vinduerne trukket en halv sten tilbage, hvilket viser, at de har været beregnet til træluger, der har kunnet slås ned.

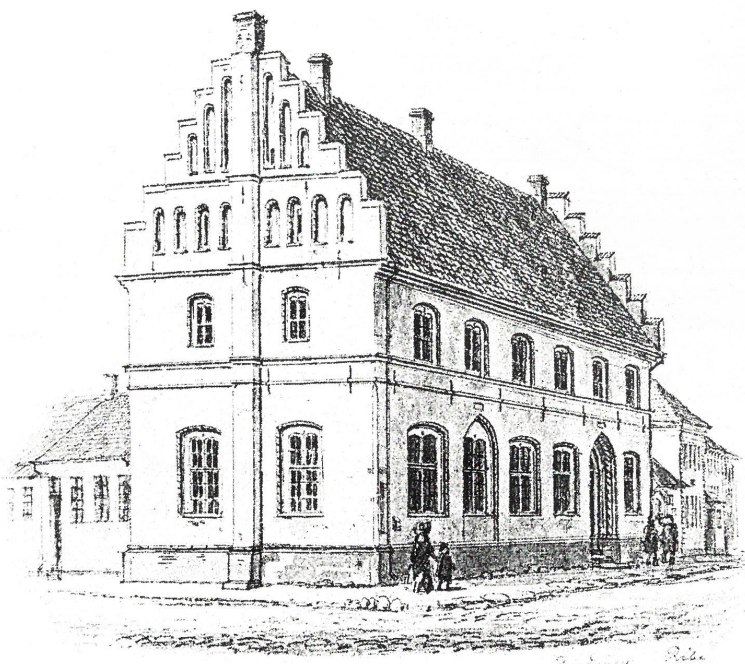
Fig. 5. Rådhuset set fra sydøst, omkring 1860. Tegning: A. Nay.

Senere hen hører vi om »Tingstuehuset«, en grundmuret bygning i en etage, der med facade ud mod Sønderportsgade var sammenbygget med rådhusbygningen. Tingstuehuset var opført i 1727 som erstatning for to gamle boder. På en afbildning af rådhuset fra årene omkring 1860, vistnok den ældste der findes, aner man såvel tingstuehuset som det lille tidligere omtalte porthus ved rådhusets nordgavl (fig. 5). Rådhuset, der er set fra sydøst, har samme udseende som idag, bortset fra at der smårudede trævinduer i vinduesåbningerne samt i den delvis tilmurede søndre dør (fig. 6).

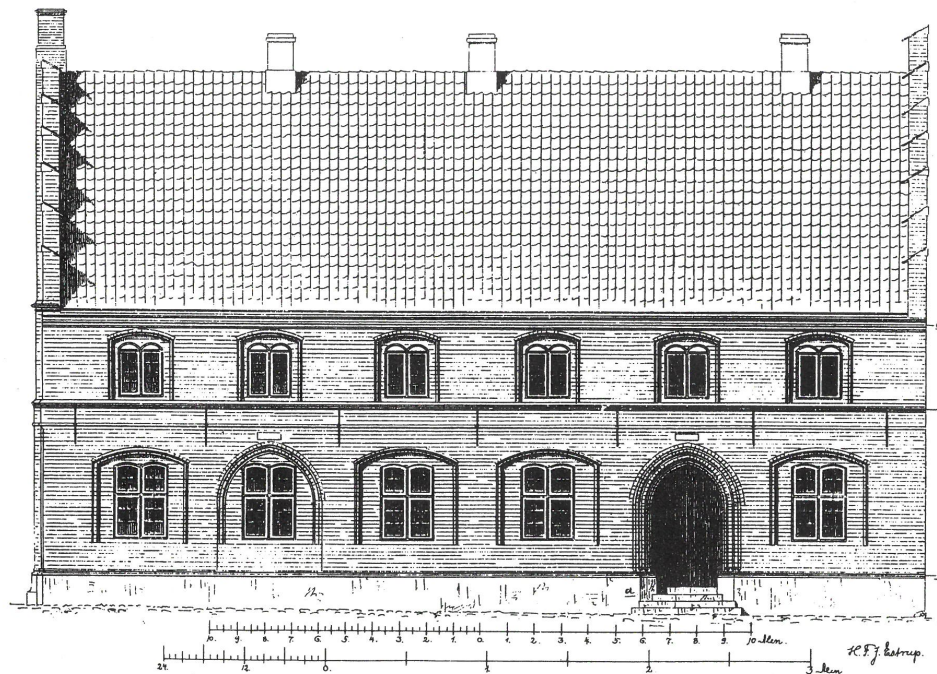
Fig. 6. Opmåling af facaden udført af H.F.J. Estrup 1877. Gengivet i Ældre Nord. Architektur, 11. række.

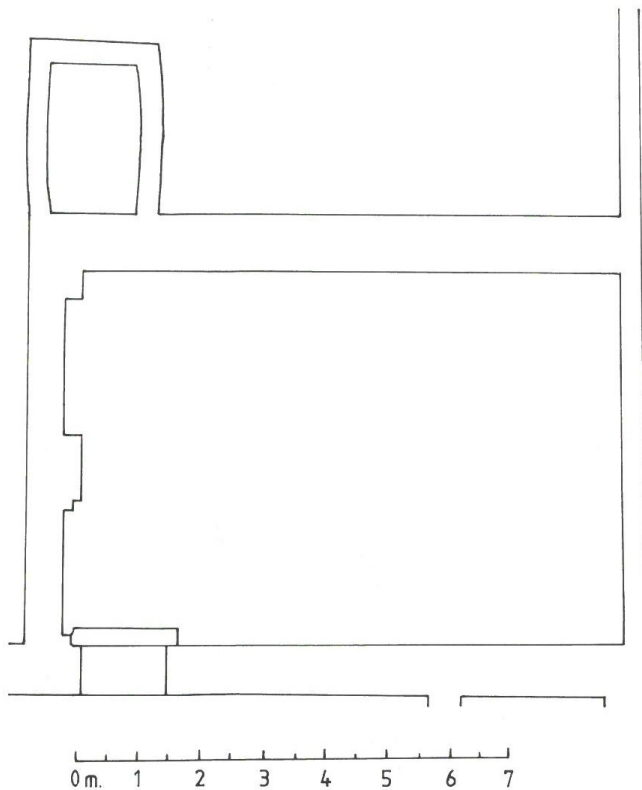
Fig. 7. Udsnit af Gustav Jensens skitseopmåling af den ældgamle sidebygning som i 1873 blev fundet i rådhusets gård. Rentegning: Børge H. Nielsen.

Under udgravningen til den nye vestfløjs fundamenter fandt man kældermurene fra en sidebygning, der har været sammenbygget med den nordre bods gårdside. Gustav Jensen skriver herom i det første af de omtalte breve og han vedlægger en planskitse (dateret 4.6.1892), som er meget fortællende (fig. 7). Af denne fremgår det, at sidebygningen har beslaglagt den søndre del af bodens gårdsplads. Sidebygningen har været 6,9 meter lang og var i det sydøstre hjørne udstyret med et lille tøndehvælvet rum, sikkert en brandsikker boks. Vi får også at vide, at kælderens brolægning ligger ca. 3,5 meter under gulvet i den nordre del af rådhusets stueetage og 70 cm under den gamle bods kælder. Det ses på planen, at der har været en dør med tre trin mellem de to kældre. I den søndre bods kælder blev der ind mod gården fundet rester af et udløb, et lille vindue og en dør.
