# By, marsk og geest 20

Kulturhistorisk årbog for Sydvestjylland

# Cirkler, sfærer, hjulkors og høje

### *The cultural history of sand foundations*

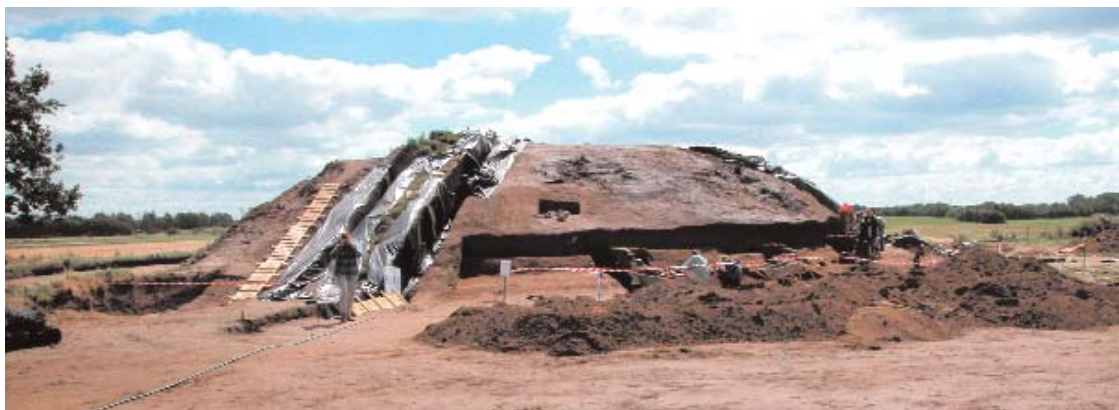
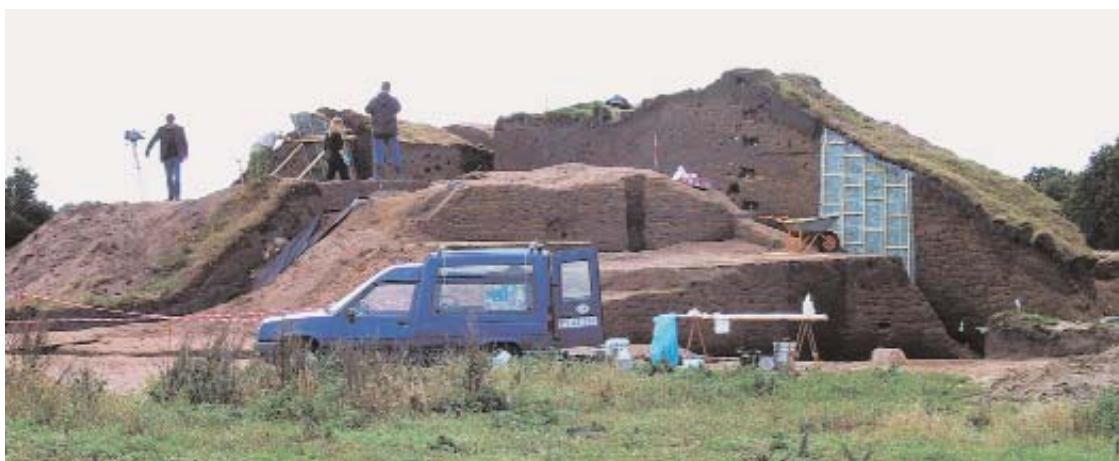
*Fig. 2. To situationsbilleder fra udgravning af Skelhøj i undersøgelsesernes første år i 2002. Første billede viser de indledende udgravninger, hvor stort set kun vegetationslaget er blevet fjernet og et par indledende grøfter langs det, der skal blive til hovedprofilerne i højen er blevet anlagt. Det andet billede er på et mere fremskredent tidspunkt af udgravningen, hvor en række profiler og snit er blevet etableret og profilaftryk og prøvetagning til forskellige naturvidenskabelige analyser er i gang.*

*Photos showing two stages in the excavation of Skelhøj, taken during the first year of the investigations in 2002. The first photo shows the initial excavations, where only the vegetation layer has been removed and trenches along the prospect sections through the barrow have been established. The second photo is from a more advanced stage of the excavation, where series of plans and sections have been established, and section imprints and sampling for various environmental analyses has been initiated.*

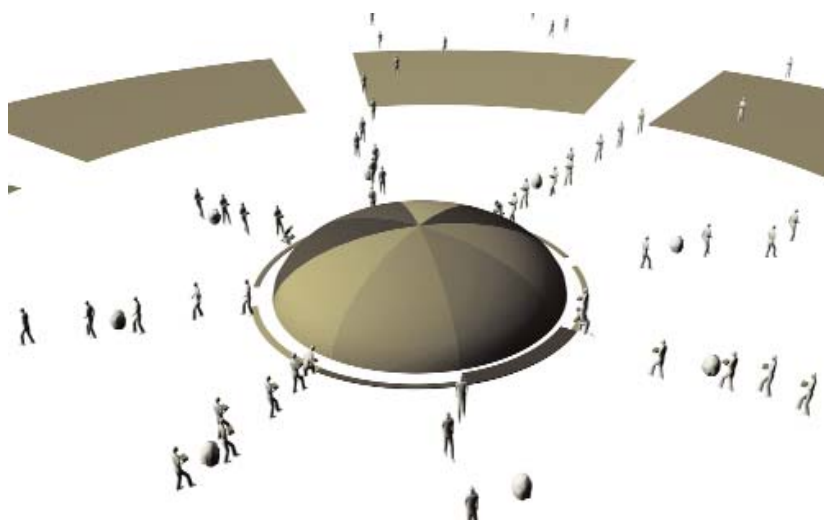
Fig. 4. Rekonstruktion af et tidligt stadie i Skelhøjs opbygning. Hjul Korsopdelingen af højen er markeret med store sten i byggepladsens periferi og afspejles både i organiseringen af de byggende og i den fremdukkenede højs udseende, fordi tørvene hentes i forskellige områder med forskellige jordtyper. Grafik: Peter Jensen.

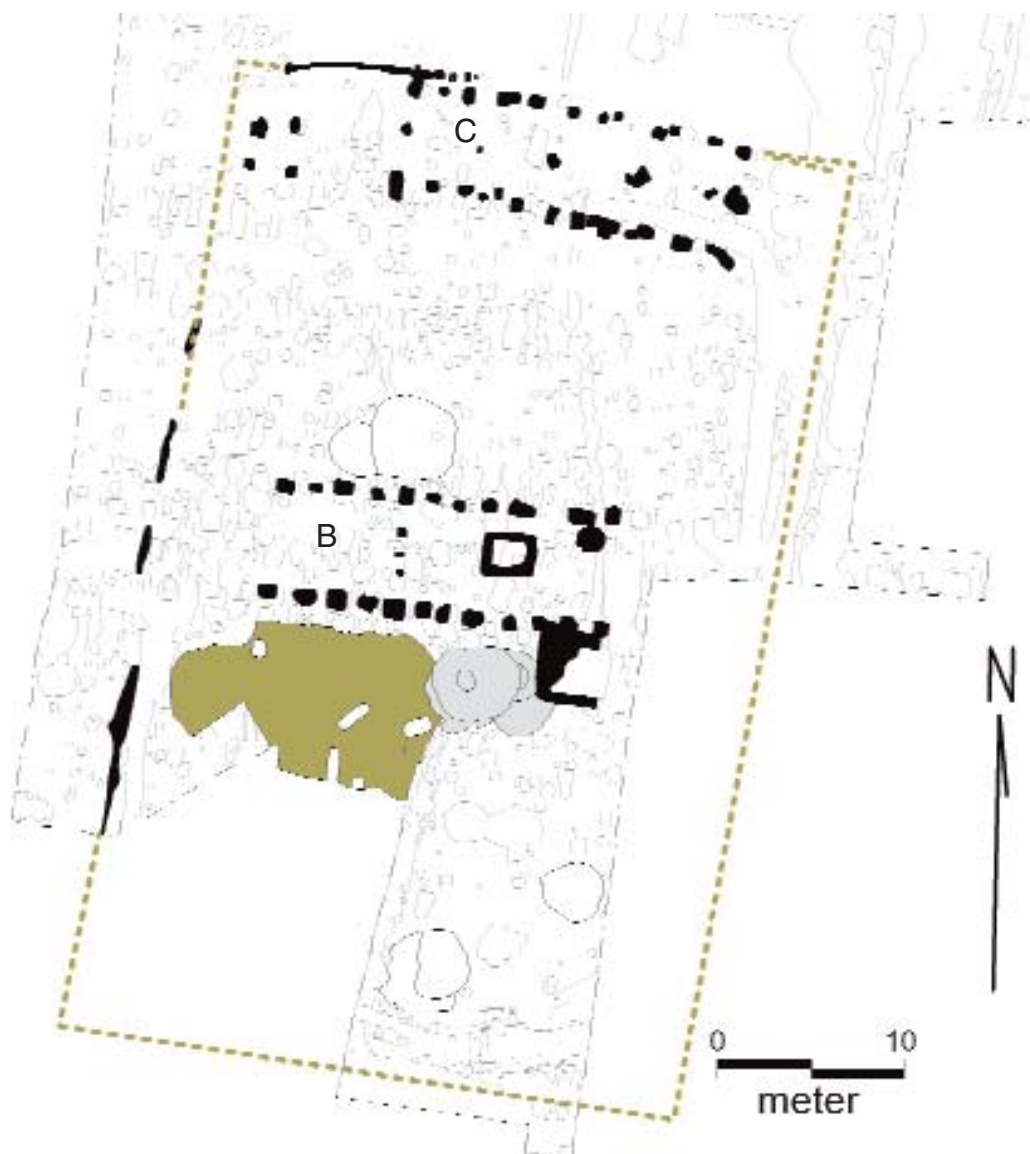
Fig. 6. Oversigtsplan af den yngre renæssancegård. Stuehuset, Hus B, ligger midt på toften og syd for den er møddingspladsen markeret med brunt, mens brøndene er markeret med grå og ligger lige ved siden af. Mod nord ligger en ladebygning, Hus C, samt et mindre firstolpeanlæg, der nok har været en såkaldt staklade. Tegning: MS.

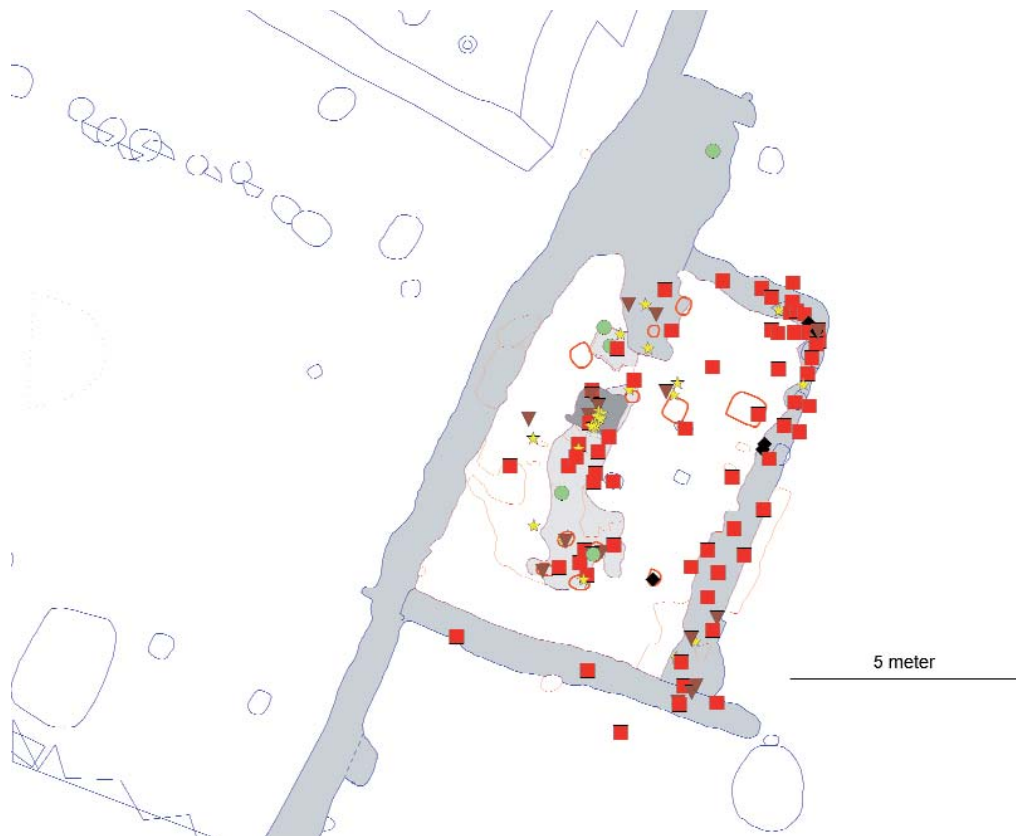
Fig. 6. Fundfordelingen ved smedje 2.

*The finds distribution of smithy 2.*

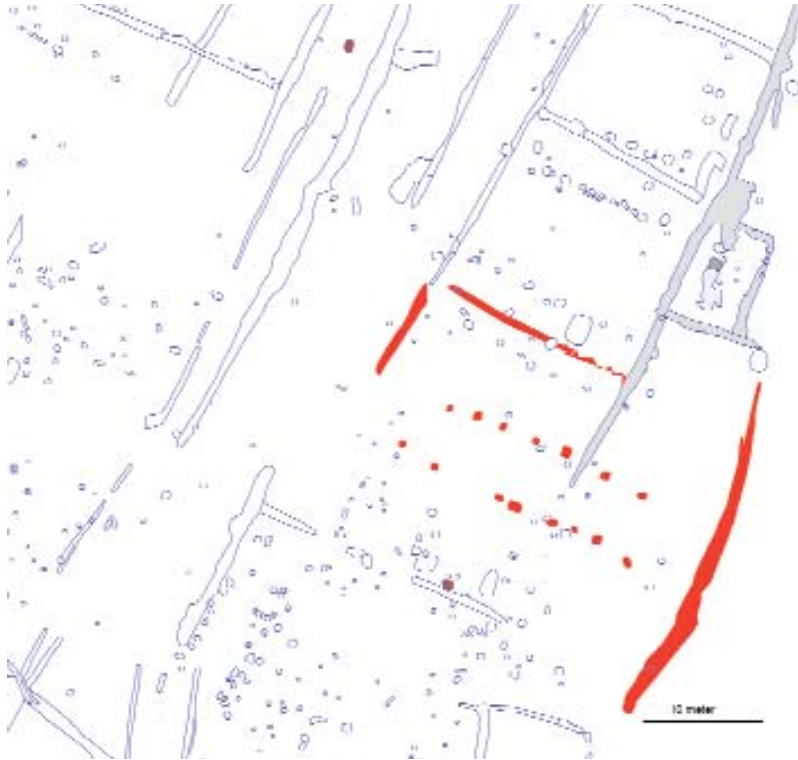
Fig. 8. Smedje 2s placering. De grå anlæg tilhører smedjen. De røde anlæg angiver huset og toften. Tegning: KPH.

The location of smithy 2 marked with grey. The red constructions represent the house and the croft.

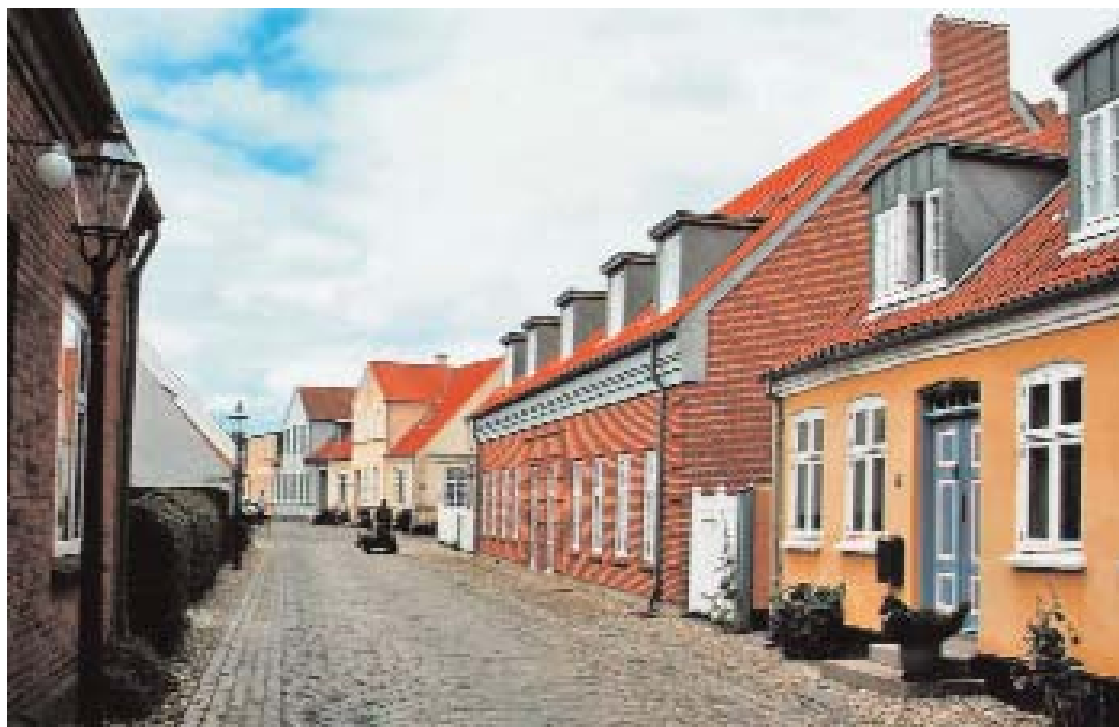
*Fig. 2. Ribe Katedralskole. Fritliggende bygning i Gravsgade.*

*Ribe Cathedral School. A detached building in Gravsgade.*

Et tilsvarende, godt resultat er desværre ikke opnået ved Katedralskolens seneste udvidelse, den fritliggende bygning fra 2002 i Gravsgade (fig. 2).

For at få mest mulig plads har man valgt at gøre huset så stort, at tagetagen kan udnyttes selvstændigt. Og for at gøre tagetagen rummelig har man ladet ydermurene fortsætte op forbi etageadskillelsen, således at skråvæggene først begynder mere end en meter over gulvniveau. Denne forøgede højde på ydermurene – og den deraf følgende store

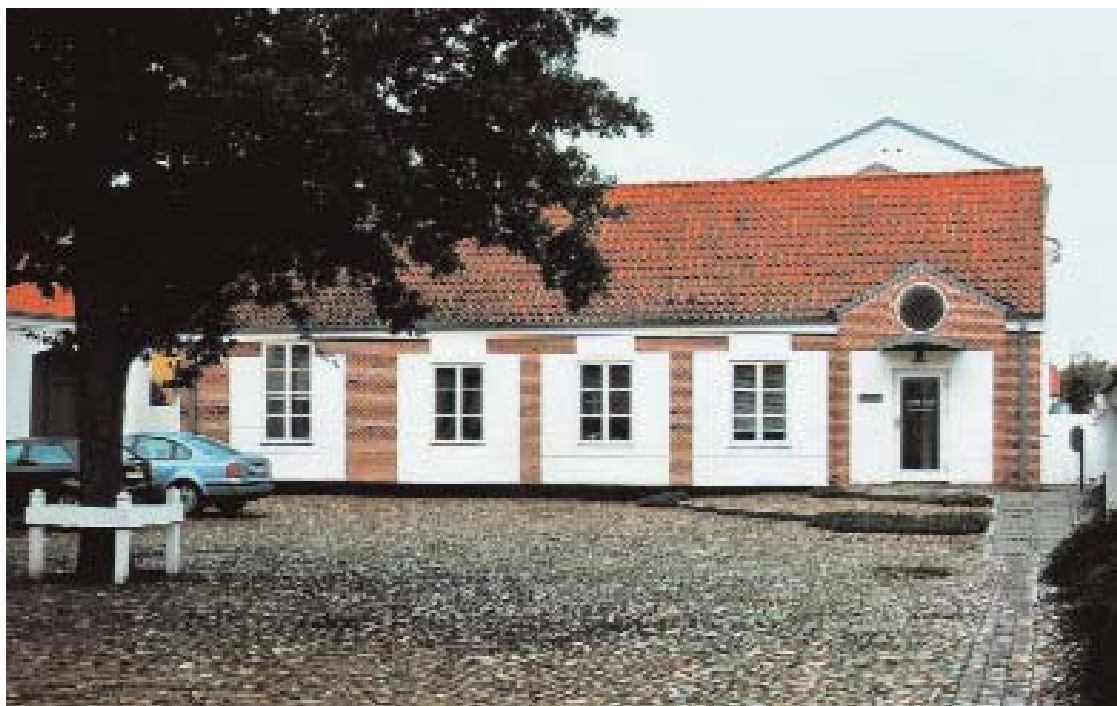
Fig. 8. Ribe Bispegård, tilbygning.

*An extension to the palace of Ribes bishop.*

Bygningen, der danner bagvæg i Bispegårdens gårdrum, er opført i sidste halvdel af 1980erne efter skitseforslag af arkitekten Karen Exner, arkitektfirmaet Kjær & Richter (fig. 8).

Her er gavlkvistkronet indgangsparti, muret gesims, refendfugning og opsprossede vinduer, ja selv kombinationen af rødstens murværk og hvidtede murværksdetaljer er traditionel. Men de tradi-

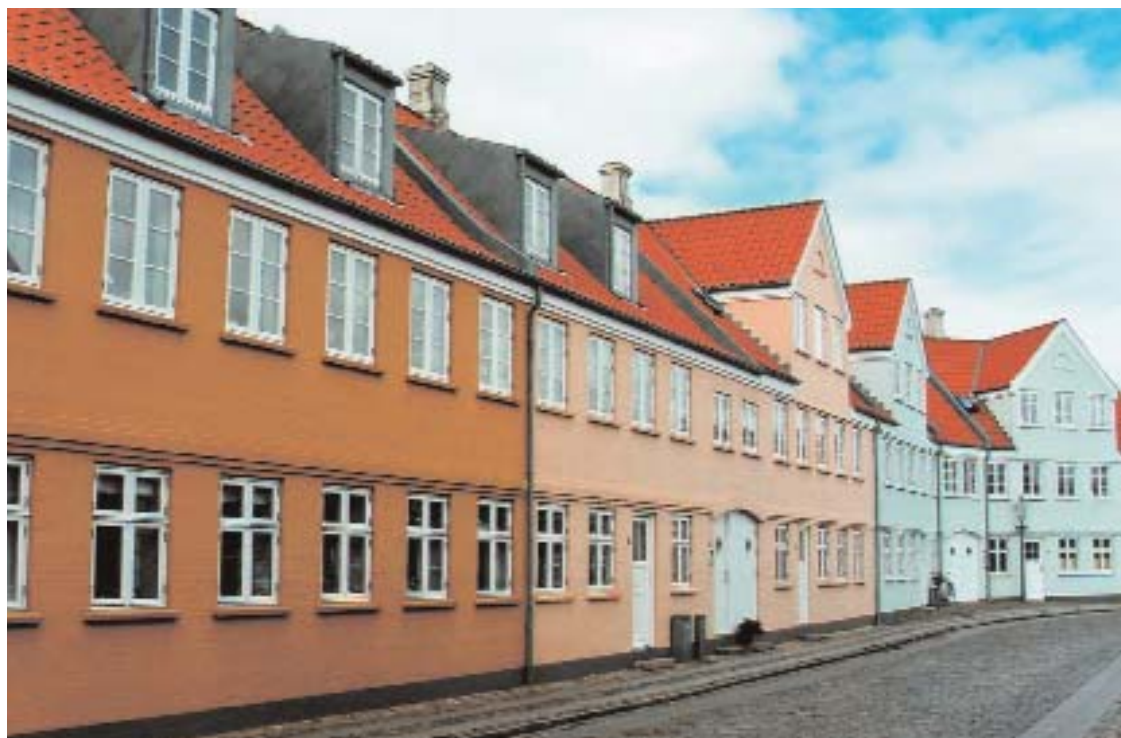
*Fig. 12. Bebyggelse i Nygade på Danielsens Tømmerhandels grund.*

*Buildings in Nygade on the site of Danielsens timberyard.*

På Danielsens Tømmerhandels grund kunne man også have markeret opdelingerne ved at give dem forskellige vinduesudformninger. I stedet har man givet etagerne hver sin helt forskellige vinduesudformning, hvilket forekommer meningsløst (fig. 12, 13 og 14). Vinduesudformningen afspejler desuden manglende kendskab til de mest elementære regler for vinduesudformning i en toetages bygning. Nogle af disse regler har jeg søgt at illustrere med eksempler i fig. 16. Se også fig. 15.

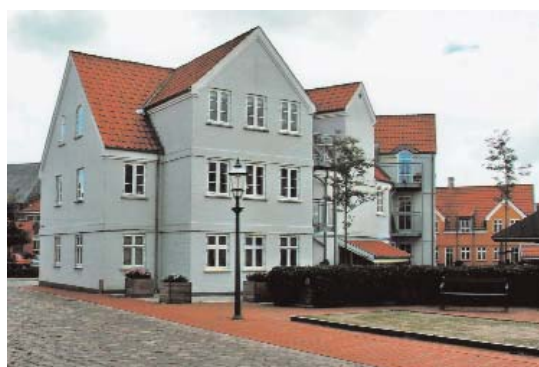
*Fig. 13. Bebyggelse i Nygade på Danielsens Tømmerhandels grund, bagside.*

*The rear facade of buildings in Nygade on the site of Danielsens timberyard.*

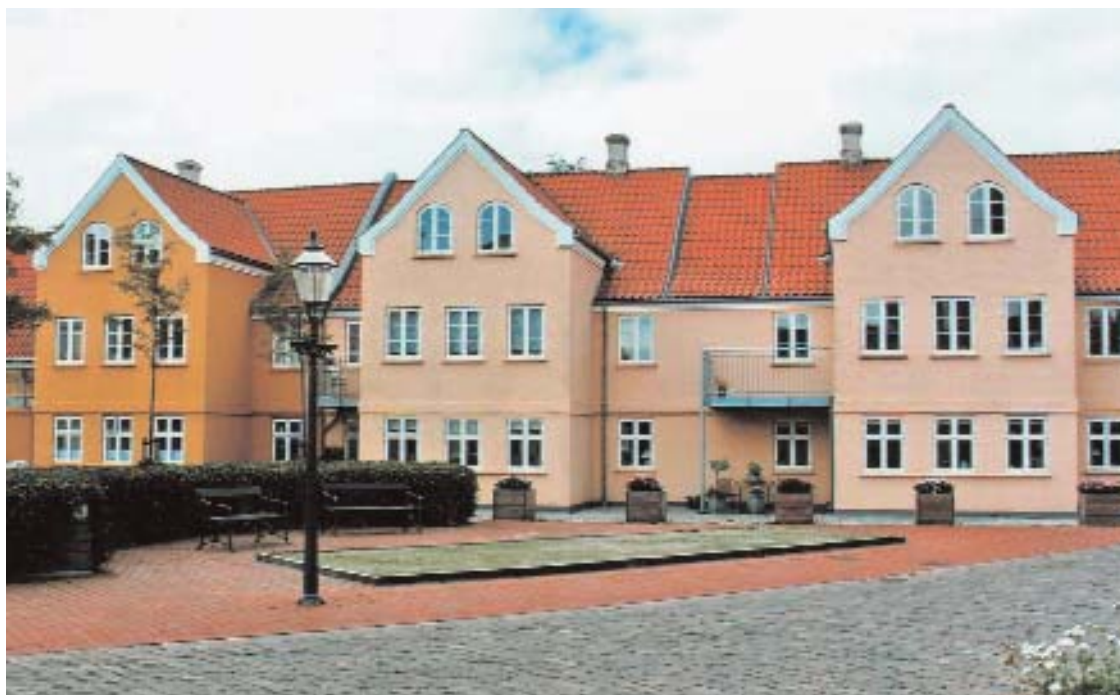
Fig. 14. Bebyggelse i Skovgade på Danielsens Tømmerhandels grund.

*Buildings in Skovgade on the site of Danielsens timberyard.*

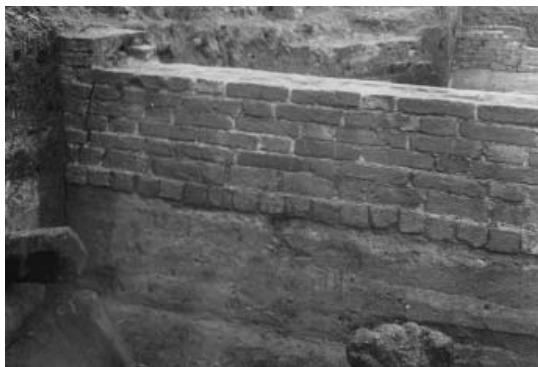
Fig. 2. Byhus i Grønnegade under udgravning. Under murværket ses de fine, vandrette sandlag, der udgør sandfundamentet. Foto: SJM.

Grønnegade, Ribe. Underneath the brickwork, the horizontal sand layers that comprise the sand foundations are clearly visible.

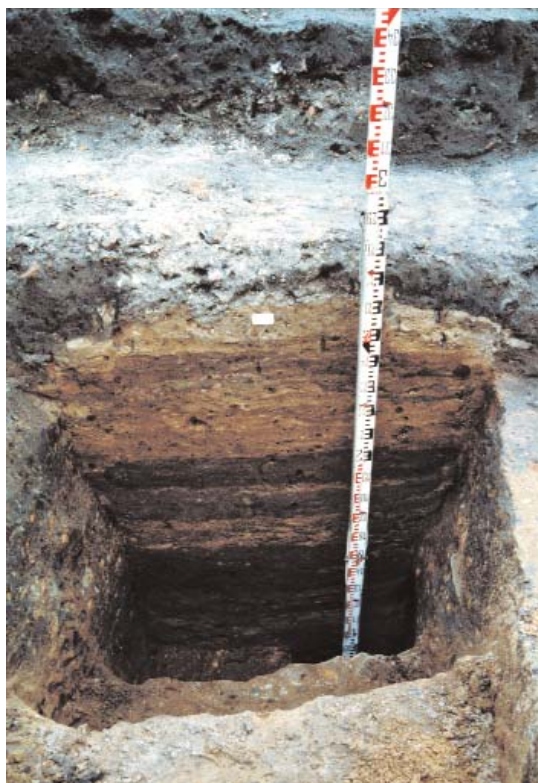
Fig. 5. Gråbrødreklosteret. Snit gennem 1400-tals bygningens sandfundamenter, hvor de forskellige sandlag er meget tydelige, og kunne følges gennem alle bygningens fundamenter. J. nr. ASR 1165. Foto: SJM.

*The Franciscan Friary in Ribe. A section through the sand foundations of the 15th century building. These particular sand foundations were extremely well preserved and distinct and could be followed throughout the entire foundations of the buildings.*

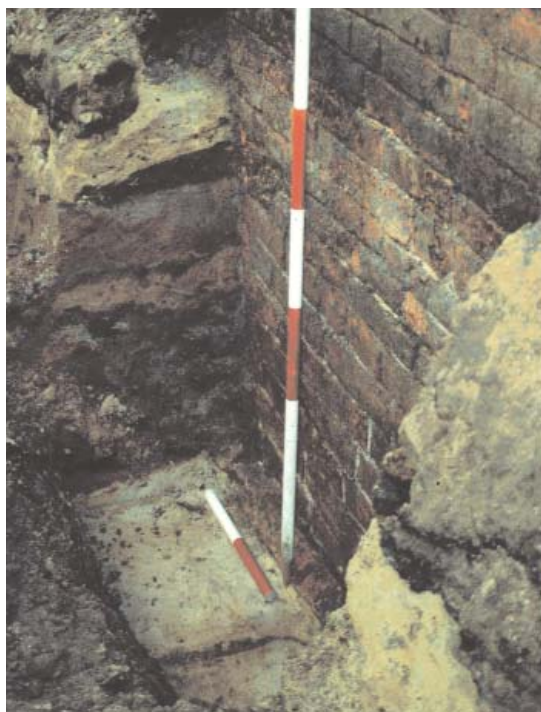
Fig. 10. Sandfundament udgravet i Peder Dovns slippe. Den nederste, vandrette målepind ligger på sandfundamentet under muren. Lige til højre for spidsen af den lodrette målepind anes rulskeftet af teglsten, som er så karakteristisk for sandfundamenterne. J. nr. ASR 1219. Foto: SJM.

*Sand foundations excavated in Peder Dovns alleyway. The lower horizontally placed meter stick lies on the sand foundation under the wall. The rowlock course of brick, which are so characteristic for these sand foundations can be seen just to the right of the point of the vertically placed meter stick.*

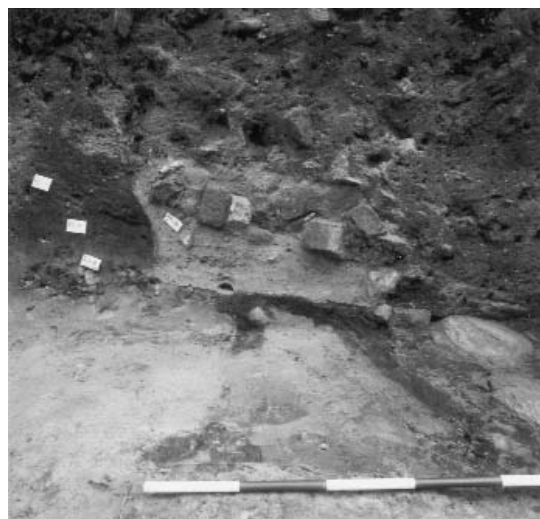
Fig. 11. Fundament fra gråbrødreklostret i Horsens. Under teglbrokker ses de sparsomme rester af sandfundamentet for østfløjens østmur. Foto: Hans Krongaard Kristensen.

*Foundations of the Franciscan Friary in Horsens. The sparse remains of the sand foundations of the eastern ranges east wall can be seen under the brick rubble.*

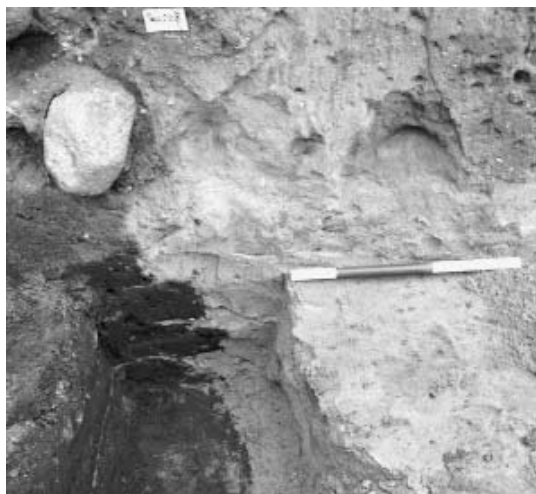
Fig. 12. Opbygning af sandfundament fra gråbrødreklostret i Horsens. De tynde sandlag i den mørke kulturjord viser, at man har opbygget fundamentet samtidig med at terrænet er blevet hævet. Situationen ligner meget den, der er dokumenteret ved Korsbrødregård. Foto: Hans Krongaard Kristensen.

The composition of the sand foundations from the Franciscan Friary in Horsens. The thin sand layers visible in the dark cultural deposits show, that the construction of the foundations took place simultaneously with the regulation and elevation of the surrounding terrain. It has been observed that this particular situation bears a distinct resemblance to the conditions observed at the Korsbrødregård site.

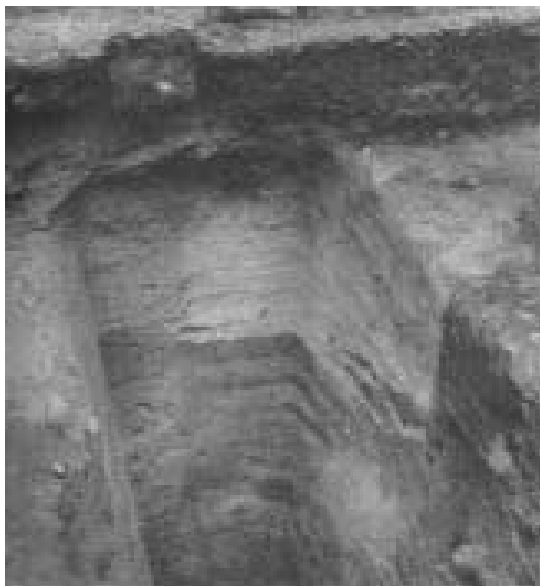
Fig. 14. Her ses den tydelige stratigrafi mellem de to fundamenter under Løgum Kloster kirkes søndre sideskib. Så tydelige stratigrafiske observationer kan kun i yderst sjældne tilfælde gøres i traditionelle stenfundamenter. Efter Sterum 1977.

*The precise stratigraphy can be clearly seen here between the two foundations under the southern aisle of the monastery church at Løgum. Such clear cut stratigraphical observations are only rarely seen in traditional stone foundations.*

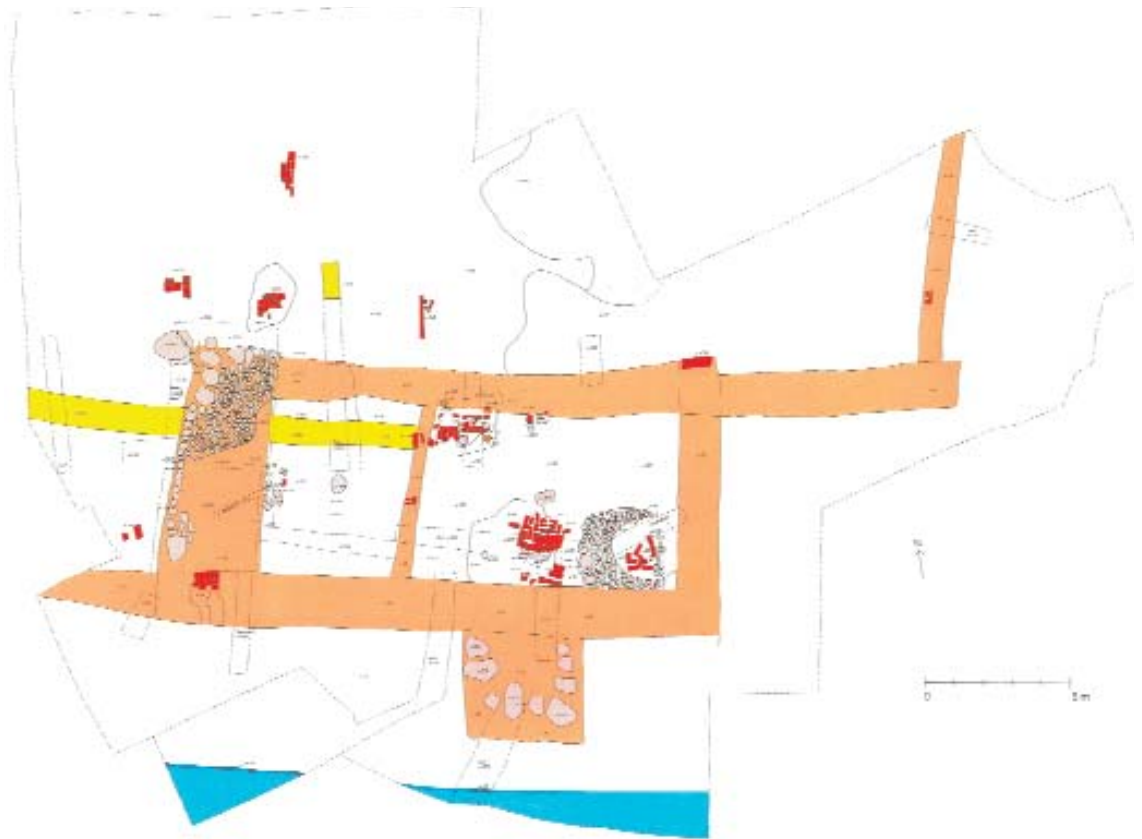
Fig. 16. Plan over de udgravede dele af bispeborgen Brink. De orange og gule fundamenter er alle sandfundamenter. Efter Kristensen 2004.

A plan of the excavated parts of the bishop's castle at Brink. The orange and yellow foundations are all sand foundations.

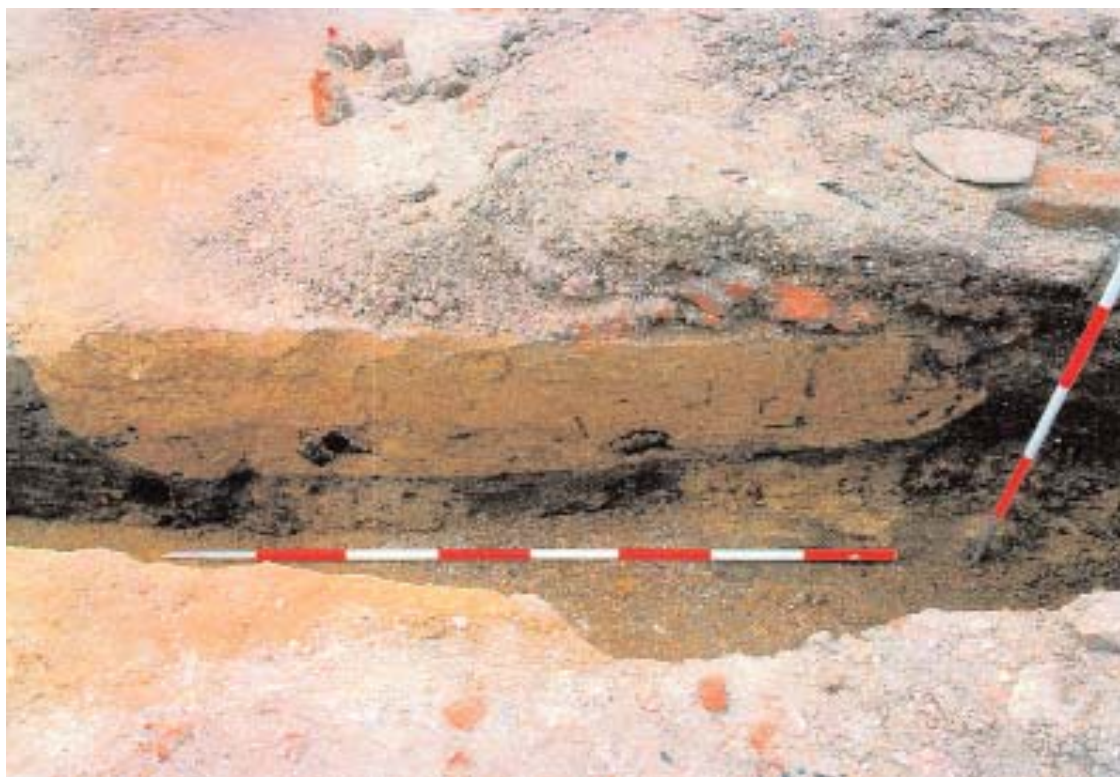
Fig. 17. Brink bispeborg. Et af de lave sandfundamenter under sydmuren i den orange bygning. Fundamenterne er ikke dybere, da der ikke er længere til undergrunden. Efter Kristensen 2004.

*Brink bishop's castle. One of the shallow sand foundations under the southern wall in the orange building. It was not necessary to dig these foundations deeper, as there was no great depth down to the subsoil.*
