Dormitorietrappen i Sorø Klosterkirke

– og i andre danske munkeklostre

Af Mogens Vedsø

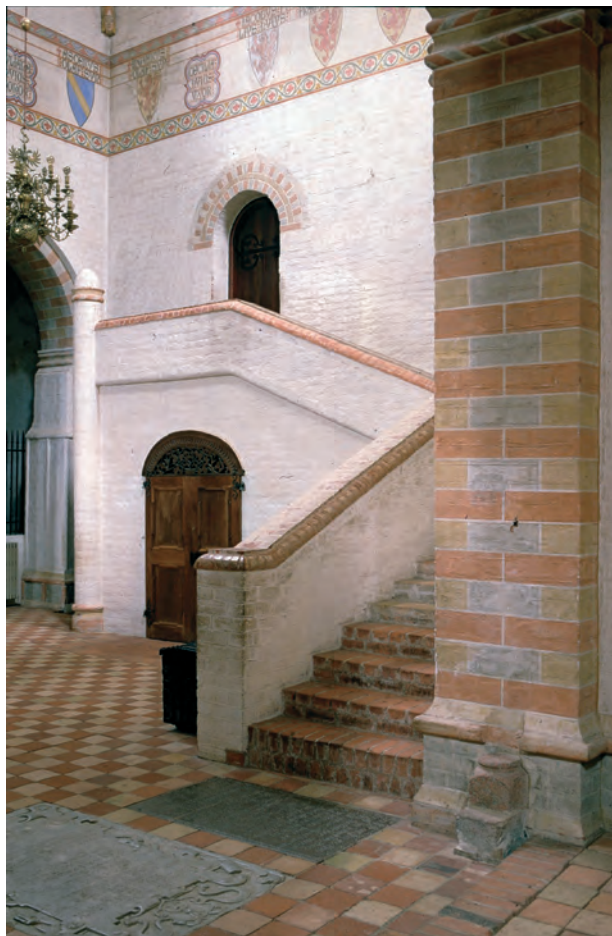
Fig. 1. Dormitorietrappen set fra arkaden mellem søndre sideskib og -korsarm mod sydøst. Foto: MV 1981.

Trappen er udformet med to lige løb i en ret vinkel i forhold til hinanden. Nedre løb, langs søndre korsarms vestvæg, udgår fra et punkt nær arkadeåbningen til søndre sideskib (fig. 4) og forløber op til en repos i korsarmens sydvesthjørne; herfra videre langs sydgavlen til yderligere en repos foran en dør (fig. 5, dør II), der er anbragt i sydgavlens østre del og med tærsklen ca. 3,5 m over gulvet – adgangen til munkenes sovesal. Hovedparten af nedre løb bæres af et

tværstillet, rundbuet tøndehvælv, mens det øvre løb bæres af to tilsvarende sidestillede hvælv.² Trappen afgrænses mod rummet af en én sten tyk brystning med profileret »håndliste«. Ved dens øvre afslutning, dvs. øvre repos' frie, nordøstre hjørne, prydes trappen af en muret søjle, der foroven rejser sig frit over brystningen og afsluttes af en nærmest ægformet kugle over en dobbelt rundstav.

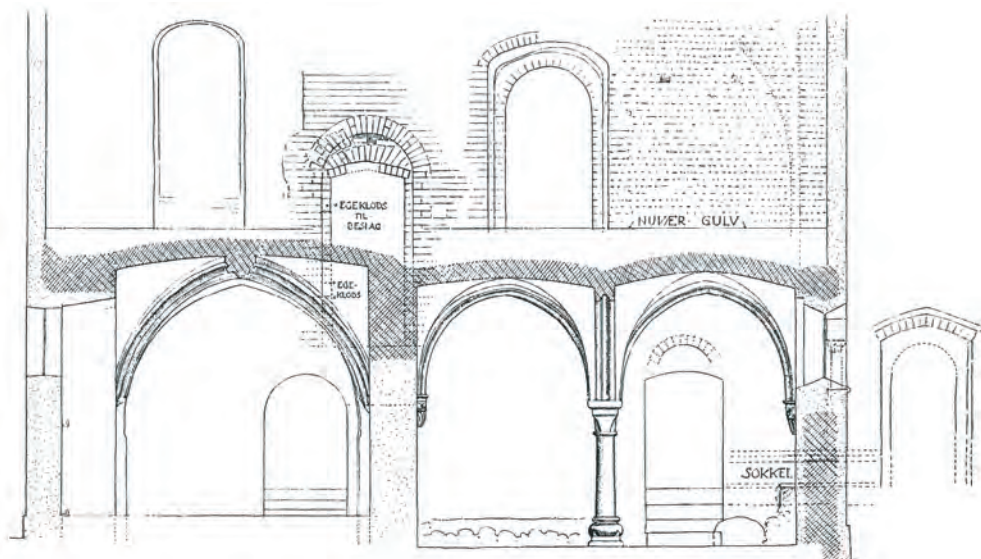
Fig. 8. Sorø. Tværsnit gennem den bevarede rest af klosterets østfløj set mod nord. Målt og tegnet af Charles Christensen, jf. Fig. 2.

Et andet spørgsmål er, om fløjens fornyelse nødvendigvis har forudsat en samtidig fornyelse af trappen. Her skal opmærksomheden henledes på de to bevarede rum i underetagen af fløjens nordende (fig. 2 og 8). Det østre, kvadratiske rum optager to-tredjedele af fløjens bredde og overdækkes af fire hvælv båret af en midtersøjle, mens det smallere vestlige rum blot har et enkelt hvælv, der til gengæld har måttet suppleres med en meget dyb skjoldbue mod nord for at tilpasses den rektangulære form. Hvælvene i østrummet – klosterets oprindelige sakristi – er kvadratiske grathvælv med regulært, rundbuet tværsnit. Eneste uregelmæssighed er det nordvestre hvælv, hvor den vestre halvdel ikke er udformet som

et grathvælv, men som et halvt tøndehvælv med vanderet vederlag i vestvæggen. Denne udformning er registreret i opmåling (jf. fig. 2), men er tilsyneladende forblevet ukommenteret i litteraturen om kirken og klosteret. Ved betragtning af opmålingerne (fig. 8) bemærkes at den ældre dormitoriedør er placeret ud for skillevæggen mellem østfløjens to rum. Den særegne udformning af nordvesthvælvet i østrummet i forening med den dybe skjoldbue i vest muliggør, at den ældre trappes ligeløb har kunnet videreføres op til det højere gulvniveau i den nye fløjs overetage – snarest som en regulær forlængelse mod syd eller, muligvis, som et vinkelstillet løb langs gavlmuren mod vest op over skjoldbuen eller mod øst op over vestkappen i det omtalte hvælv her.⁹

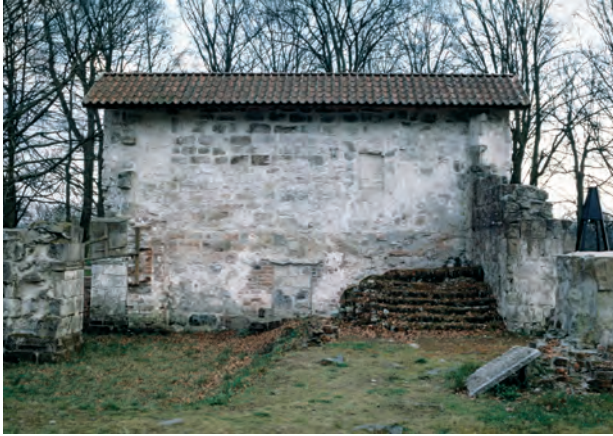
Fig. 9. Herrevad. Søndre korsarms gavl set mod syd. Foto: MV 1990.

Klostret i Herrevad (svensk: Herrisvad) i Skåne grundlagdes af cistercienserne 1144; kirken angives at være grundlagt 1158 og i hvert fald østparti må være taget i brug relativt kort herefter.¹² De ved udgravninger afdækkede rester af en trappe (fig. 9-10) viser, at denne har forløbet op langs søndre korsarms vestmur. Ved sydgavlen må have været en form for repos, idet døren til østfløjen ikke ligger i trappens ganglinje; ydermere er det karakteristisk at trappeløbet må have været relativt kort, idet østfløjens gulvniveauer i både under- og overstokværket er lavt placeret i forhold til kirkens gulv.

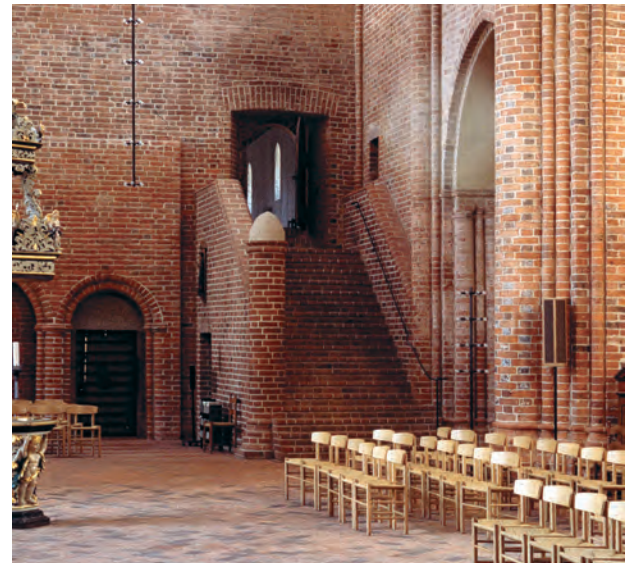
Fig. 11. Løgum Dormitorietrappen i søndre korsarm. Foto: MV 1996.

Cistercienserkirken i Løgum har i søndre korsarm (fig. 11-13) en trappe, der, om end kun med et enkelt lige løb, viser adskillige lighedspunkter med trappen i Sorø.¹³ Dette kan imidlertid ikke undre, idet trappen er genopført i 1920'erne på grundlag af spor i murværket og med Sorø-trappen som forbillede. Typen kan der dog ikke herske tvivl om: Et trappeanlæg,

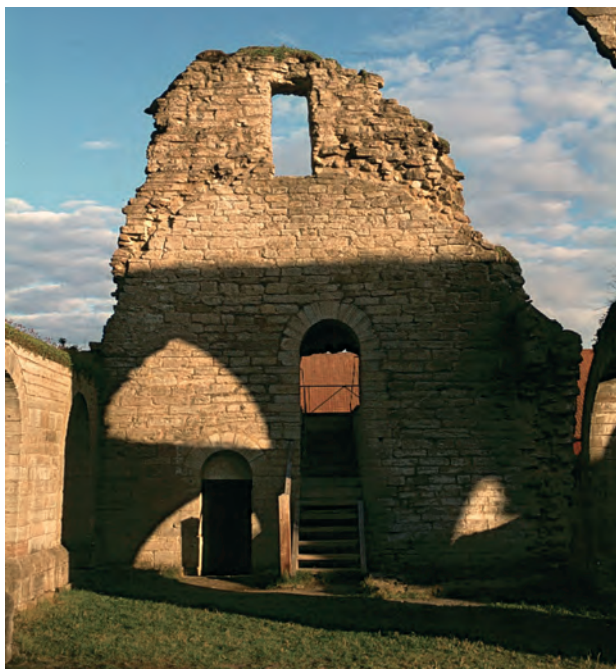
Fig. 14. Alvastra. Søndre korsarm set mod syd. Foto: MV 1976.

ke i Alvastra (fig. 14). Her har hen ved halvdelen af trappeløbets stigning været placeret i gavlen.¹⁵

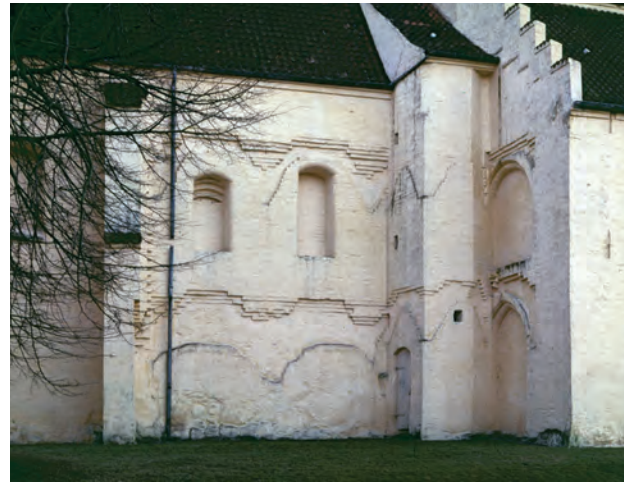
Fig. 18. Fåborg. Kirkens kor set fra nord. Foto: MV 1985.

I Fåborg ændredes et ældre Helligåndshus i 1477 til kloster.¹⁸ Det kan vel ikke ganske udelukkes, at klosterkirkens ældste del – det enkeltskibede, polygonalt afsluttede kor – er ældre end klosterstiftelsen. Dog udviser korets nordside (fig. 18) en usædvanlig kompleks og gennemtænkt sammenkobling med klosterfløjene nord for kirken, hvilket næppe havde været tilfældet, hvis ikke den var opført som klosterkirke. Klosterets østfløj blev anbragt så langt mod øst, at korets nordmur måtte forlænges mod øst og dermed dækkede for korpolygonens nordøstre fase, hvilket næppe har været planen fra starten. Mellem fløjen og nordre sideskibs østgavl forløb en forbindelsesfløj med planlagte hvælv i begge stokværk.¹⁹ Fra øvre stokværk i denne fløj og i østfløjen var der i alt fem åbninger mod koret. Den østligste har nærmest karakter af en meget stor spareblænding, om end med en døråbning i bagmuren. Den anden og fjerde er ret gennemløbende døragtige åbninger,²⁰ mens den tredje

er en dør, hvis overdækning falder trinvis ind mod kirken. Det er derfor rimeligt her at se den øvre del af en trappeforbindelse mellem korets gulvplan og forbindelsesfløjens overstokværk. En femte dør skjules bag det sent i byggeprogrammet indføjede trappehus, men har dog kunnet anvendes endnu efter dettes opførelse.²¹

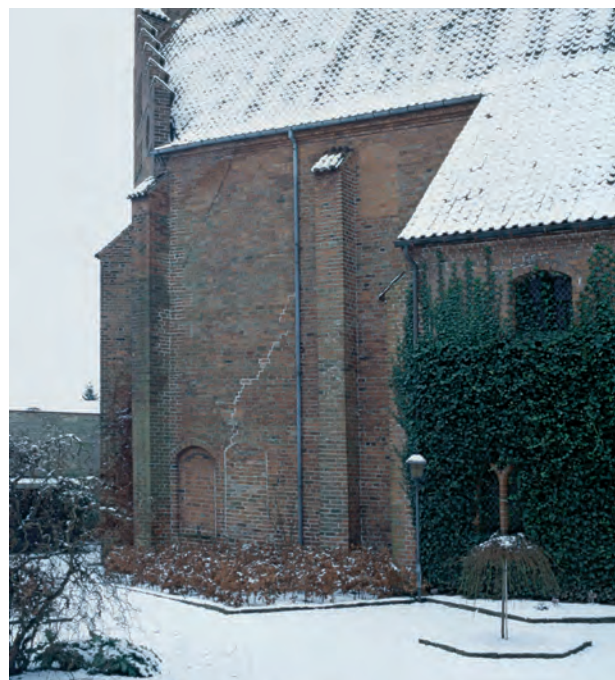
Fig. 21. Nykøbing Falster. Koret set fra nordvest. Foto: MV 1999.

På nordsiden af koret i den o. 1500 opførte franciskanerkirke i Nykøbing Falster (fig. 21-22) ses tagspor efter den i øvrigt helt forsvundne østfløj i klosteret.²⁶ Mellem koret og denne er anbragt to tætstillede – nu tilmurede – døre. Den vestre af disse må have
