En nydatering af domkirken i Børglum – og hvad deraf følger

Af Hans Krongaard Kristensen

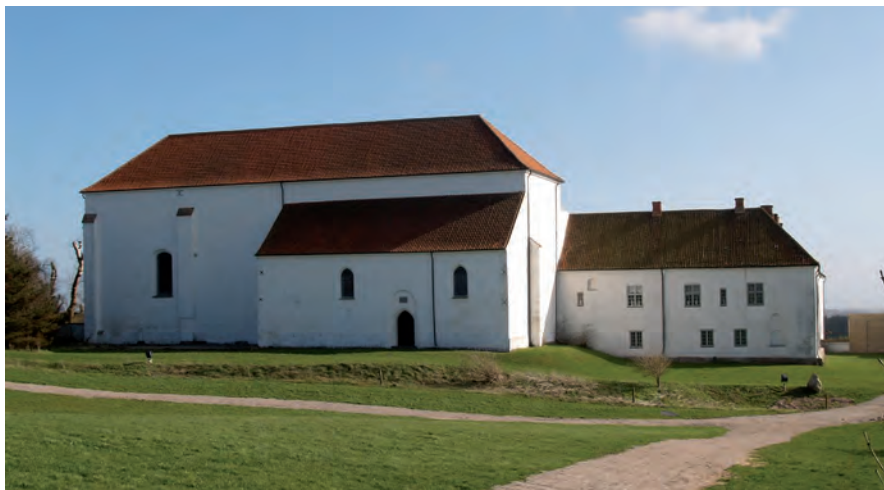
Fig. 1. Børglum Kloster set fra nord. I dag består kirken af et langstrakt kor, der er et resultat af reduktionen i 1590'erne, og et tredelt skib. I bygningskomplekset indgår også tre ombyggede fløje fra det middelalderlige kloster. Foto: HKK 2006.

Mærkeligt nok blev hovedskibets vestgavl først afvalmet ved en restaurering i 1860'erne, men ellers er hovedformen bibeholdt, og de senere restaureringsarbejder har således væsentligst bestået i vedligeholdelsen af det givne udseende fra 1700-tallet (fig. 1).

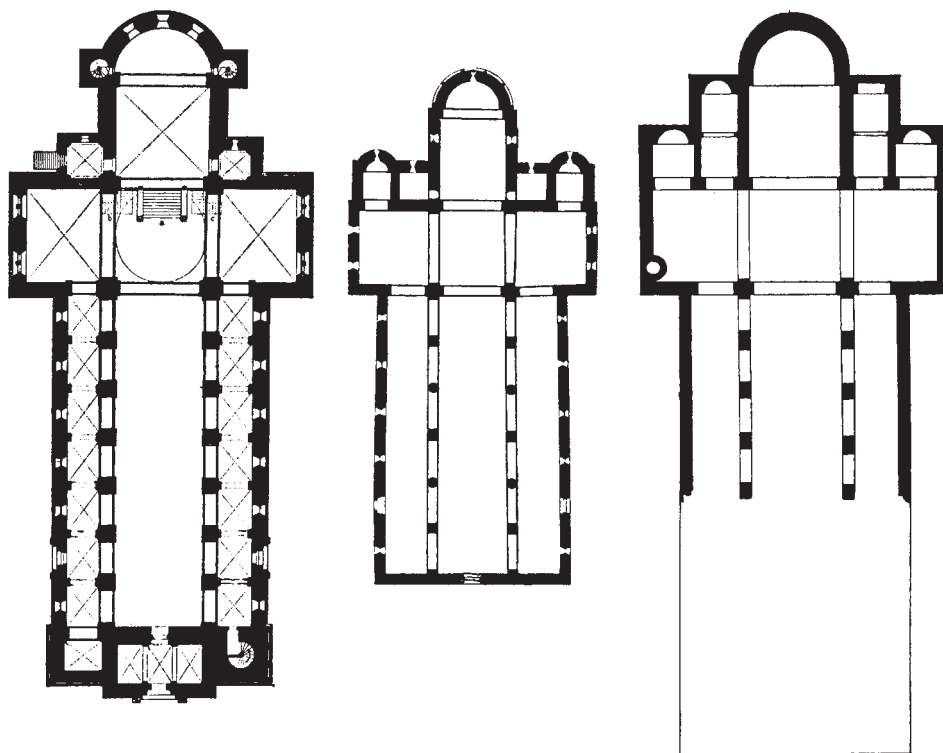
Fig. 2. Sammenstillede planer af domkirken i Viborg, klosterkirken i Vestervig og domkirken i Børglum. Viborg og Vestervig er de nærmeste storkirker, der var under opførelse, da østpartiet i Børglum påbegyndtes. Trods forskelle er der dog mange ligheder. I hovedmålene er der nøje overensstemmelse mellem domkirkerne i Viborg og Børglum. Grundplanerne viser en fremadskridende udvikling fra Viborg over Vestervig til Børglum med større vægtlægning på tværskibskapeller. Tegning: Aage Roussell 1937.

I jagten på en datering, må man altså forsøge sig på anden måde end via de skriftlige kilder. Dette er til en vis grad også muligt, man skal blot gå en længere omvej (fig. 2).

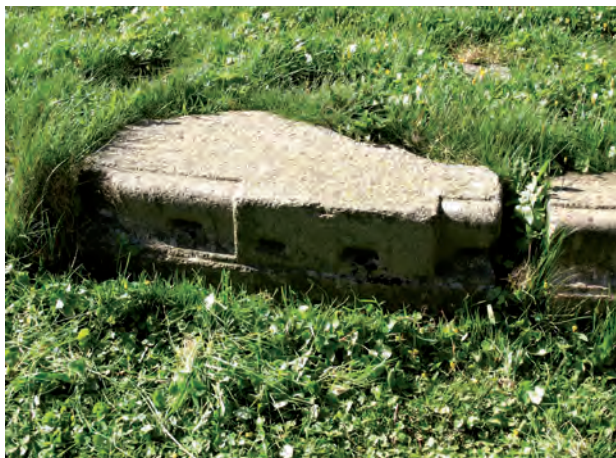
Fig. 3. Kvader fra apsidens øverste sokkelskifte med plint fra en 41 cm bred lisén. Nu udlagt i markeringen af den forsvundne apside. Foto: HKK 2006.

Den rektantede del på den udlagte kvader fra apsisoklen er 41 cm bred og springer 9 cm frem (fig. 3). Med disse proportioner er det ikke muligt at indpasse en base til en halvsøjle. Apsiden har altså haft liséner – en erkendelse, som i første omgang var noget skuffende.

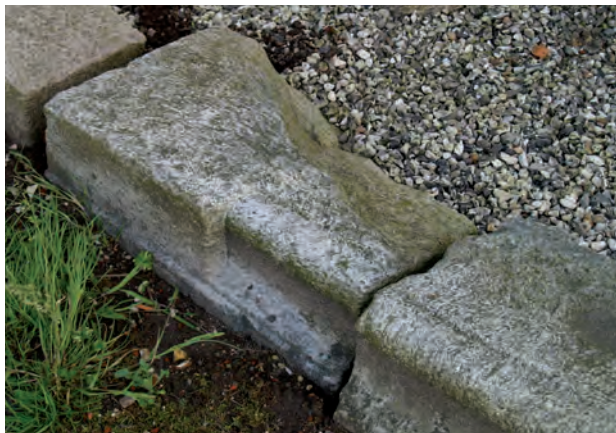
Fig. 4. Sokkelsten med hjørnelisén, 41 cm på hvert led. Muligvis er det i virkeligheden en sten, Chr. Zeuthen fandt på plads i 1862 på nordre korkapels nordøsthjørne. Nu udlagt ved markeringen af den forsvundne korsarm i nord. Foto: HKK 2007.

Præcis samme mål som på apsidens sokkelsten findes på en retlinet kvader udlagt til markering af nordre korsarm (fig. 4). Her er plinten dog anbragt i den ene ende, men det tilsvarende mål taler dog for, at det må være samme fænomen. Den indmurede kvader i nordre sideskib har et rektantet fremspring på 9 cm, men en længde på 58 cm. Kvadre med kortere

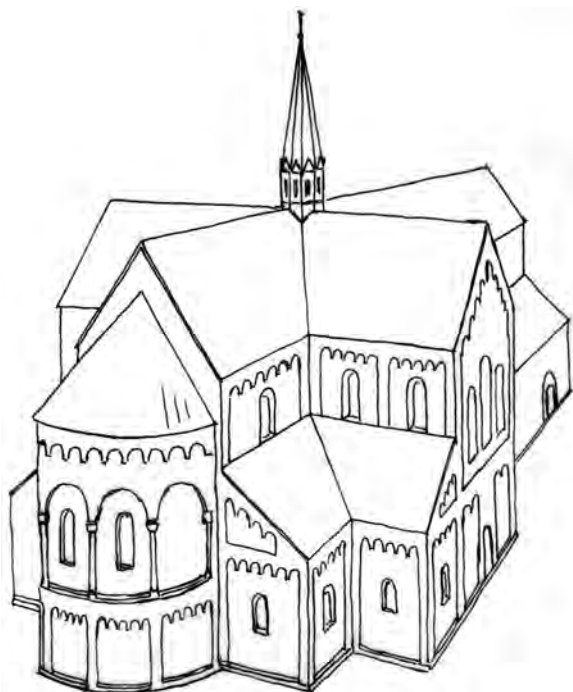
Fig. 5. Skitse­mæssig fremstilling af Børglum Domkirke, som den kan have set ud på reformationstiden. Udseendet kan naturligvis aldrig rekonstru­eres, så tegningen skal blot antyde en mulig form. Tegning: HKK 2007.

Ligesom blændingsarkitekturen på Ribe domkirke er langt mere kompleks end dekorationen på de omgivne landsbykirker, må det samme have gjort sig gældende for domkirken i Børglum (fig. 5).

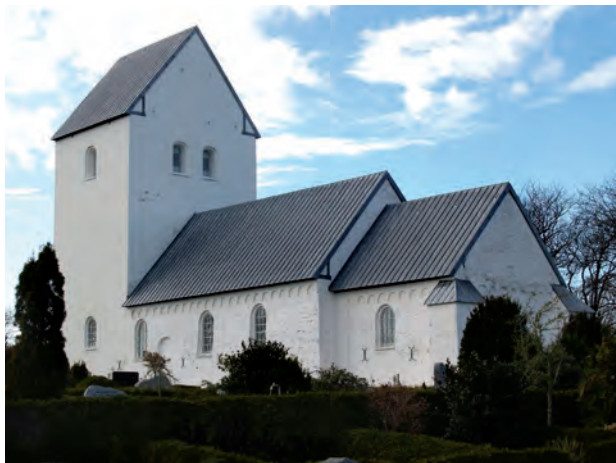
Fig. 6. Teglstenskirken i Bindslev. Kirken afviger lidt fra hovedparten af den vendsysselske teglstensgruppe ved, at der kun er liséner på hjørnerne forbundet med mange bueslag under gesimsen. Koret i Bindslev kan dendrodateres til 1190. Foto: HKK 2007.

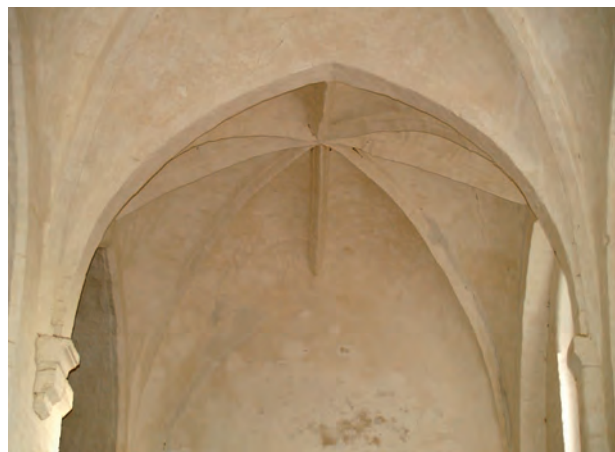
Fig. 7. Otteribbet hvælv i søndre sideskibs østfag i Børglum Domkirke. Ribberne er profilerede, og set nedfra kunne man godt opfatte det som et kuplet hvælv. I venstre side anes den rethantede arkadepille med affasede hjørner og til højre ses sideskibsvinduet, der egentlig er opbygget over false, men hvor stikket har afrundet hjørne. Foto: HKK 2007.

Set nedefra kan de omtalte hvælv også flygtigt ligne et hvælv fra den pågældende periode, som ville være et kubeformet, ringmuret helstenshvælv (fig. 7). Nu skal hvælv ses ovenfra; men man kan godt tvivle på, om Lorenzen har gjort dette. Fra loftet er det helt klart, at der er tale om halvtstenshvælv med puklede kapper og med skiftegang vinkelret på ribberne, så der dannes aksmønster ved kappernes isselinje. Altså tydeligvis senmiddelalderlige hvælv.

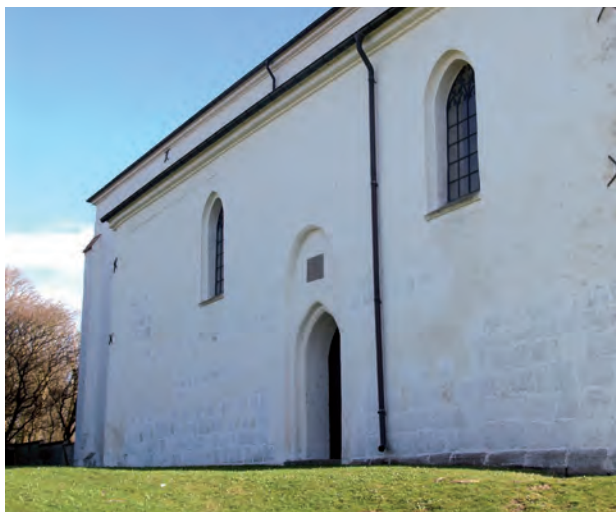
Fig. 8. Nordre sideskib set fra nordvest. Det ydre er helt glat og vinduer og døre står som markante åbninger i den glatte flade. Under kalken kan man ane de mange genbrugte granitkvadre. Foto: HKK 2006.

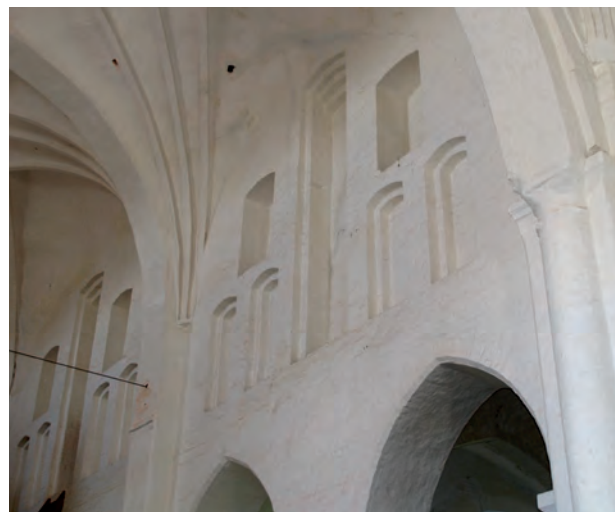
Fig. 9. Fladbuede blændingsfelter og nicher på højkirkevæggen i nord. Der er ingen klostervinduer i nordsiden, og der har aldrig været planlagt vinduer her. Foto: HKK 2007.

Indvendig er både vestgavlen og højkirkevæggene oplivet af forskellige markante blændinger og nicher (fig. 9). Blændingerne er samlet i etagedelte systemer, der på højkirken er underordnet hvælvenes fagdellinger, og grundet vinduesfordelingen er de lidt forskellige i nord og syd. På højkirkevæggene findes to rækker blændingsfelter, hvoraf de nederste er faldede.

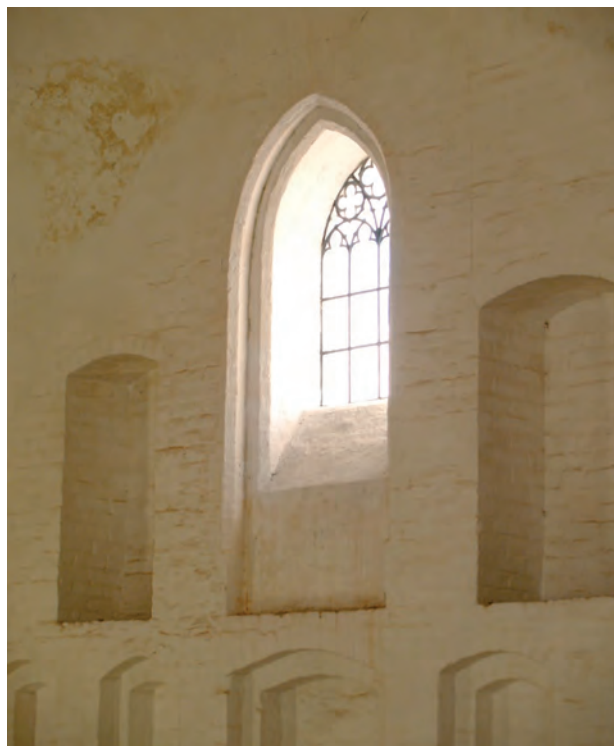
Fig. 10. Højkirkevindue i syd. De to højkirkevinduer er overordnet set ens med det spidsbuede vindue placeret i et blændingsfelt med lavtsiddende bund. Der er dog visse forskelle, så som hvorvidt falsene er afrundede eller affasede. Foto: HKK 2007.

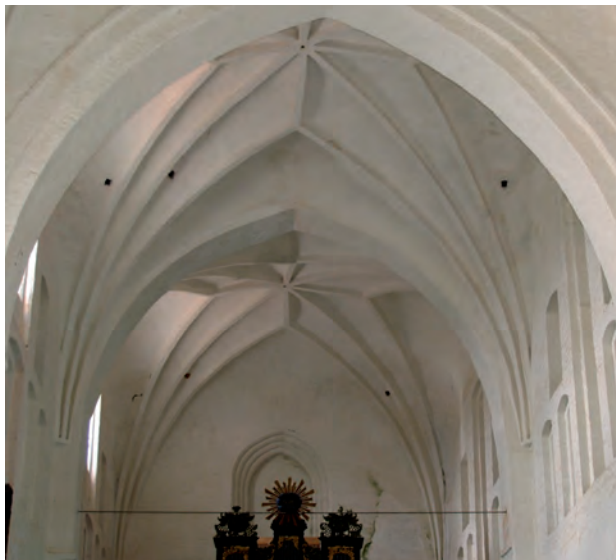
Fig. 11. Hovedskibets elegante stjernehvælve med retkantede ribber. Foto: HKK 2007.

Højkirken har to kvadratiske stjernehvælv (fig. 11-12). De adskilles af en højtliggende (15 m), ca. 80 cm bred, rektantet gjordbue.

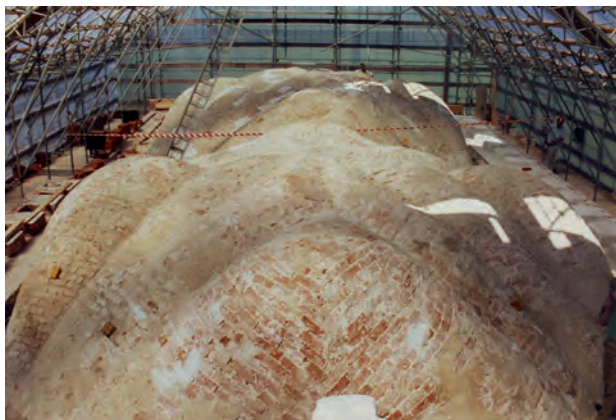
Fig. 12. Hovedskibets stjernehvælve set ovenfra under tagværkets restaurering i 1995. Som det ses på det nærmeste hvælve, er de puklede kapper halstens og med skiftegang vinkelret på ribberne, så der dannes aksmønster langs isselinjen. Foto: Søren Kibsgaard 1995.

Nu kan man naturligvis altid diskutere, hvilken stil, der repræsenterer den bedste smag; men håndværk kan vurderes, og påstanden om dårlig og sjusket håndværk holder ikke. Højkirkemurene er så vidt, man kan afgøre det, opført i fuld mur. Under sideskibstagen, hvor muren står blank og aldrig har skullet ses, kan man iagttage den meget omhyggelige opmuring og den afsluttende finish med ryggede fuger. Ligeledes kan man fra loftet over hovedskibet betragte den flotte opmuring af de store stjernehvælvs kapper, der kun er 1/2 stens tykke (se fig. 12).

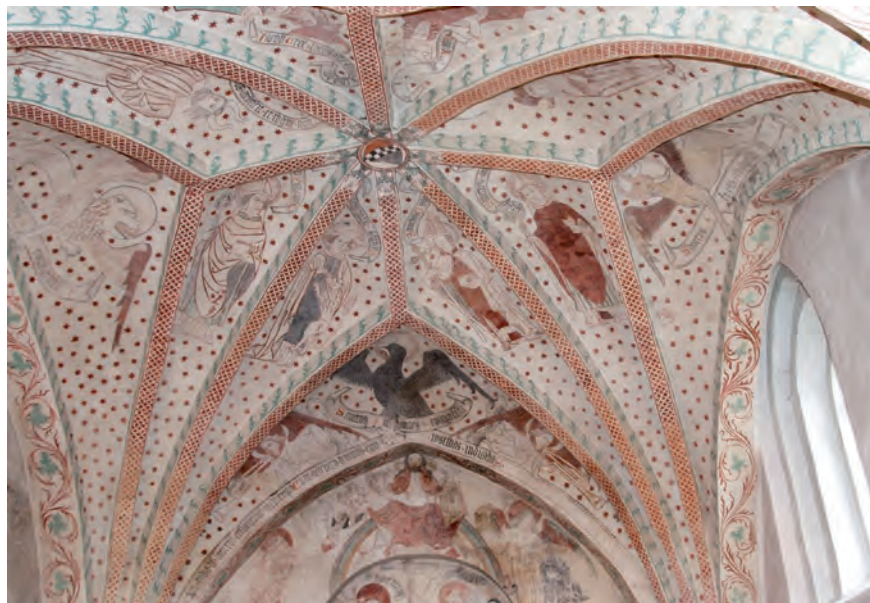
Fig. 13. Stjernehvælv i koret på Jetsmark Kirke. Hvælvet er opbygget på samme måde som i Børglum med retkantede ribber, der nede ved udspringet kun er kvartstens. Egentlig er det lidt overdimensioneret med et stjernehvælv over så beskeden en bygningsdel som koret i en landsbykirke, men takket være den kalkmalede dekoration på ribberne, virker det ikke tungt. I ribbekrydset våbenskjold for biskop Jep Friis. Foto: HKK 2007.

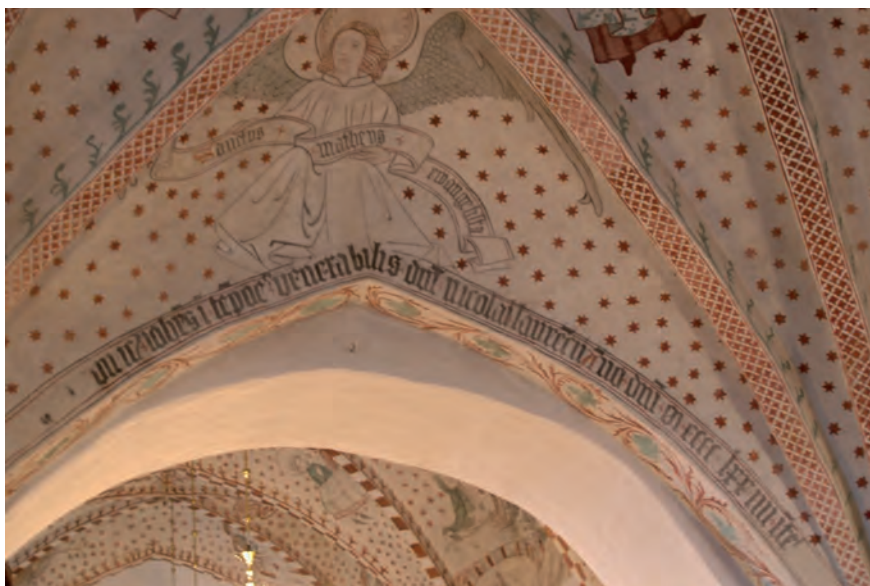
Fig. 14. Udsnit af af hvælvet i Jetsmark Kirkes kor med den kun delvis bevarede indskrift: ».... in tempore venerabilis dominus nicolai laurensii. Anno domini mccccclxxiiii in fest....« Dvs. afsluttet i den ærværdige hr. Niels Larsens tid i det herrens år 1474. Foto: HKK 2007.

I grunden er der ikke ret mange holdepunkter ved en datering af skibets anden fase. De retkantede former og spillet mellem glatte flader og skarpskårne åbninger/nicher hører naturligvis hjemme i senmiddelalderen. Mest interessant er nok de store stjernehvælve, der åbenbart efterlignedes i oplandet. Vendsyssel har ikke specielt mange hvælve i landsbykirkerne; men blandt dem, der findes, er usædvanligt mange opført som stjernehvælve. I det øvrige Jylland findes denne hvælveform slet ikke i samme omfang i de små kirker. Dette er næppe tilfældigt, og inspirationen må komme fra stiftets hovedkirke. I den forbindelse kan man pege på, at i Jetsmark Kirke har koret et stjernehvælve, der ligesom resten af kirken er udmalet med en sammenhængende serie kalkmalerier, som kan dateres til 1474 (fig. 13-14). Der burde være en god sandsynlighed for, at forbilledet for Jetsmarks hvælve er de store stjernehvælve i Børghlum, som så er noget ældre end 1474.
