Åbo domkyrkas första murade sakristia

Av Knut Drake

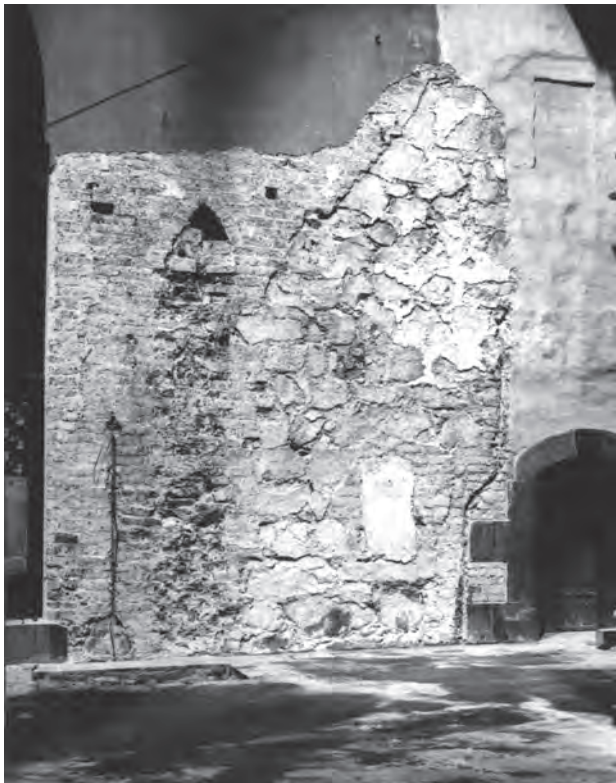
Fig. 2. Långhusets norra vägg. Spår av en bortbruten tegelpilaster och den västra delen av gavelmuren i en äldre gråstenssakristia. Foto: K. Kiviranta 1926. Museiverkets bildsamlingar, Helsingfors.

sakristia 1 (fig. 2). Denna gavel skulle ha sparats när man rev den gamla sakristian för att få rum för sakristia 2. Enligt denna uppfattning fanns alltså den äldre sakristians sydmur kvar i sin helhet, medan endast obetydliga rester av de övriga murar hade påträffats. I öster fanns grundsulan och ett skift av den gamla sakristimuren kvar. På norra sidan återstod så pass mycket rester att man kunde fastställa murens läge och rummets bredd. Den västra muren var i sin helhet bortbruten.

sen på långhusmuren avlägsnades 1926. På det fotografi som då togs kan man ana den gamla portalens kontur strax väster om det nya ramverket (fig. 2). Ett motsvarande tegelmurverk kan ses på murens andra sida (fig. 5). I båda fallen står teglen i förband med gråstenarna, vilket visar att det är fråga om murverket kring den äldre sakristians portal.

velröstets vida toppvinkel och de speciellt tillhuggna kantstenarna.¹⁹ Inget av dessa argument håller dock streck. Sakristian var försedd med en portal av tegel och murverket uppvisar ett oregelbundet förband (fig. 2). Särskilt tillhuggna kantstenar hörde till saken i de medeltida kyrkgavlarna och toppvinkeln i ett gavelröste kan inte användas som dateringskriterium i samband med vår medeltida sakralarkitektur.²⁰

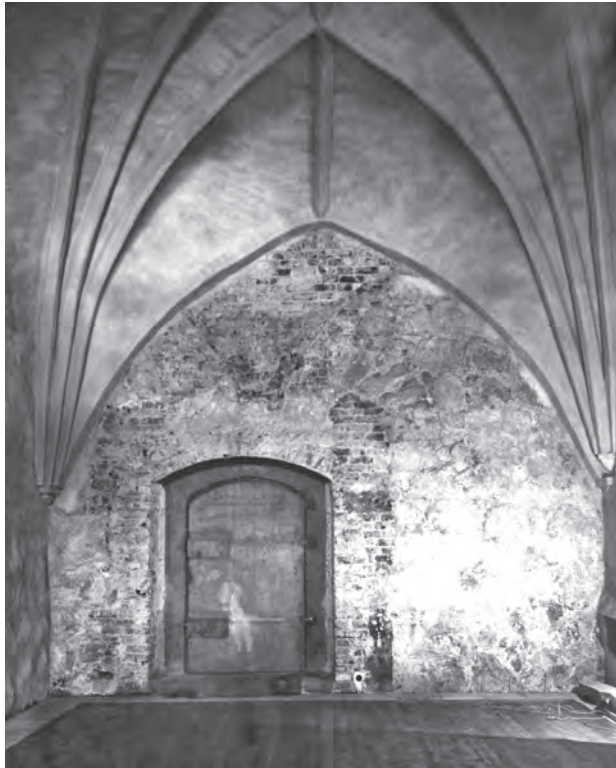
Fig. 5. Den västra delen av sakristians sydoägg. Foto K. Kiviranta 1923. Museiverkets bildsamlingar, Helsingfors.

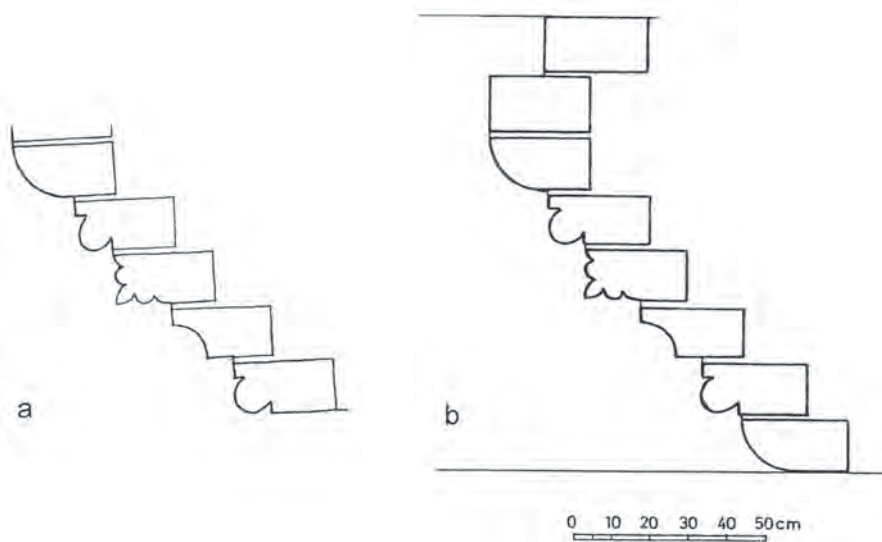
Fig. 7. Kalkstenshällen, a tegelportalens profiler enligt Rinne, b författarens förslag till rekonstruktion av portalens profiler.

höga sockeln för den ena posten i en tegelportal finns uthuggen (fig. 6). Blockets format är ca 186x90x40 cm och materialet inhemska kalksten.¹² Hällen är naggad i kanterna men man kan tydligt urskilja att kvartsstav, rundstav, liljestav, hålkål och rundstav har ingått i profilerna (fig. 7a). Motsvarande tegel har hittats som lösfynd i kyrkan. Rinne och Kronqvist var av samma mening i fråga om sockelprofilerna, men oense om hällens ursprungliga läge. Rinne menade att den hade hört till långhusets gamla västportal som

Den nya sakristiportalen förlades något öster om den ursprungliga och därför kan vi tänka oss att kalkstenshällen har burit upp tegelportalens östra post. Vid ett försök att rekonstruera portalen är det lämpligt att komplettera tegelprofilerna med en kvartsstav vid övergången mot långhusväggen (fig. 7b). Dörröppningens bredd är okänd, men med hjälp av de be-

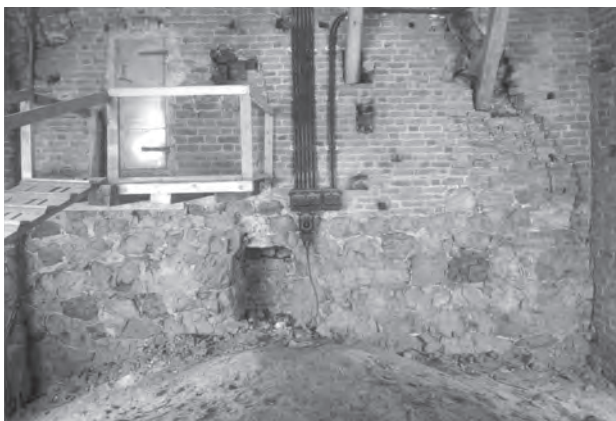
Fig. 10. Sakristians vindsvåning. Södra väggen. Foto P.O. Welin 1977. Museiverkets bildsamlingar, Helsingfors.

stensmurverket, medan den yngre gaveln utformades med hjälp av det gavelröste av tegel som kan ses på sakristivindens sydvägg (fig. 10).⁴ De båda gavlarnas bas ligger i nivå med långhusets ursprungliga golv, ungefär en meter lägre ner än det nuvarande. Rinne uppger inga exakta mått, men då långhusets aktuella golvnivå är +16,39 möh kan vi räkna med att den ursprungliga nivån var ca +15,40 möh. Sakristimurarna

En närmare undersökning av den rektangulära öppningen bekräftar detta antagande. Öppningen går obruten igenom väggen och mynnar på sakristivinden ut i övre kanten av en gråstensmur (fig. 10). Muren stiger här till ca +23,50 möh, varav man kan dra slutsatsen att det är fråga om sakristia 2 – skedets norra långhusmur.¹⁷ Sidomurarna i sakristia 2 står i förband denna mur, vilket visar att sakristia 2 inte har

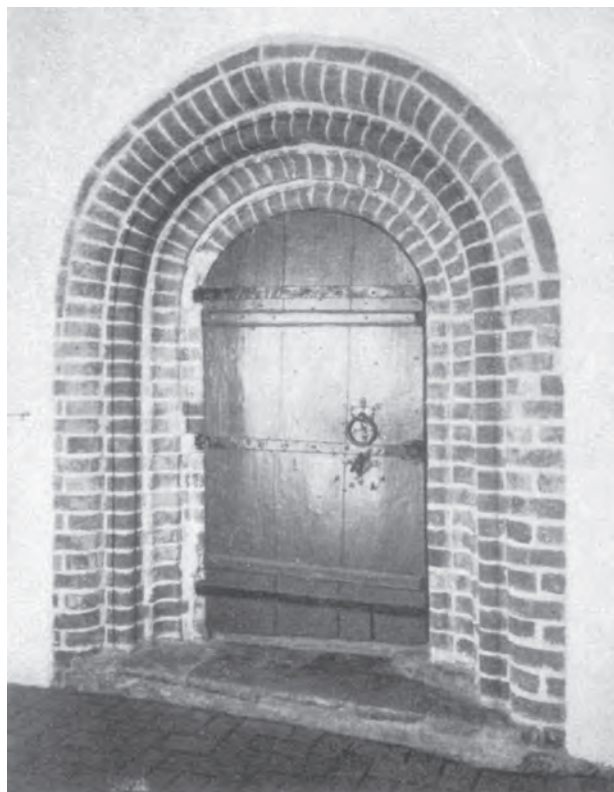
Fig. 11. Sakristiportalen i Virmo kyrka. Efter: Riska 1961.
