Viborg Gråbrødre Kloster. Det centrale klosteranlæg

Arkæologiske undersøgelser 2004, 2008-12 og 2019

Af Jesper Hjermind og Lars Agersnap Larsen

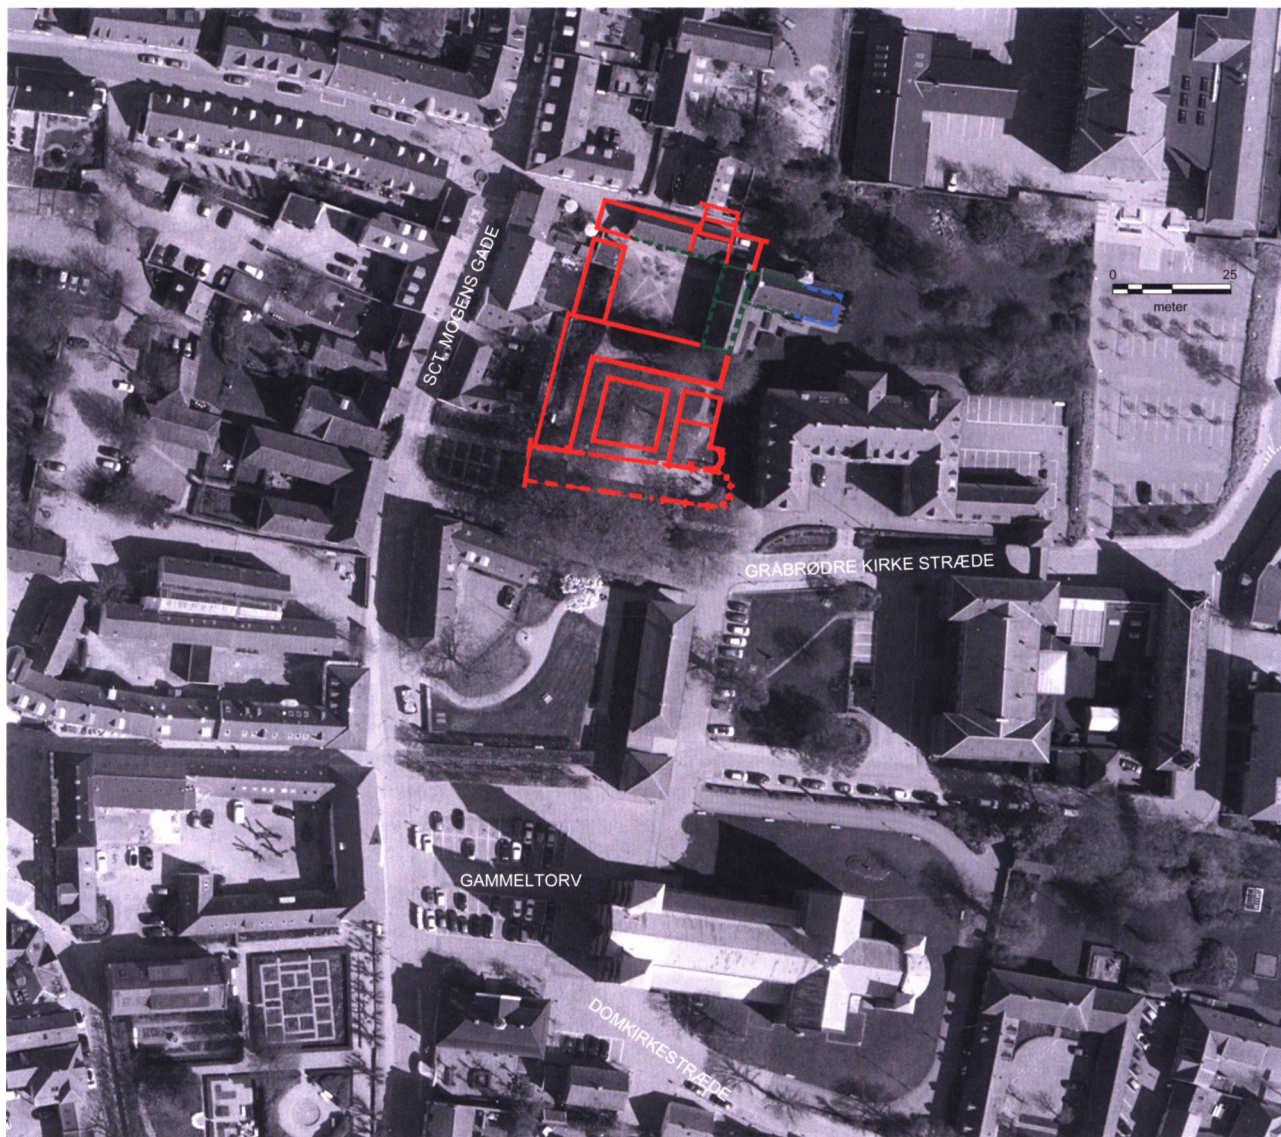
Fig. 1. Gråbrødre klosteret blev anlagt henved 100 m nord for domkirken i Viborg. Sløjfede bygningslevn er markeret med rødt, mens senmiddelalderlige bygningslevn er markeret med grønt og den eftermiddelalderlige forlængelse af udløberfløjen er markeret med blå.

Gråbrødre Kloster blev grundlagt henved 100 m nord for Viborg Domkirke i 1235 (fig. 1). De følgende århundreder frem til klosterets endelige opløsning 1530 opførte brødrene et større klosteranlæg struktureret omkring to klostergårde, hvor kirken dannede sydfløj i den søndre klostergård. Bygningerne omkring den nordre klostergård er delvis bevaret til i dag, mens alle bygningerne til det firfløjede centrale klosteranlæg omkring søndre klostergård er nedbrudt.¹ I 1657 tilbygges kirkens nordside en såkaldt "Kaars-Kirken" (korsfløjen) og et "Studeer Kamberet" (sakristi).² På sydsiden af kirken opføres et våbenhus og i 1761 et tårn i vest (se *Viborg Gråbrødre Kirke i middelalderen*, fig. 1).

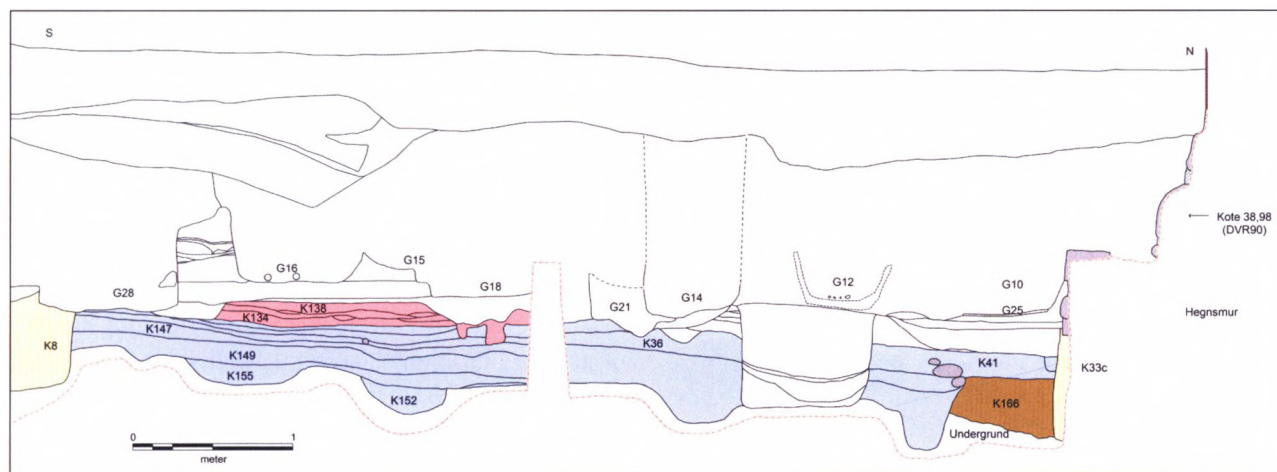
Fig. 5. Udsnit af den registrerede vestprofil i felt 1. De omtalte ældste aktivitetsspor er markeret med blå, mens de omtalte brandspor er markeret med rødt. Der kan ses en svag hældning nedad mod nord. Til orientering er fundamenter til midterfløjens sydmur (K8) og nordmur (K33c) markeret med gult. Tegning: Lars Agersnap Larsen.

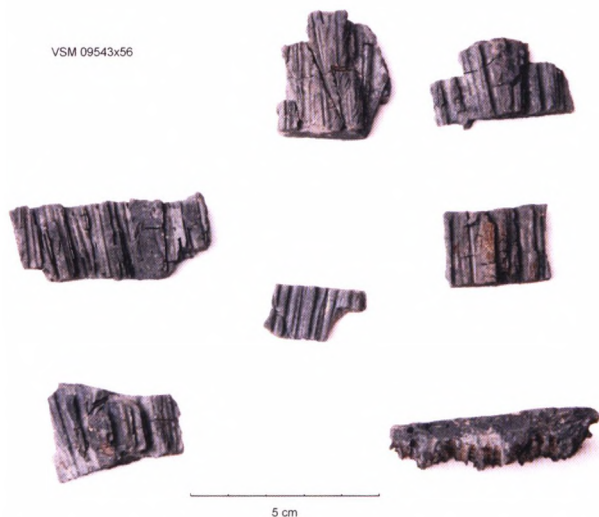
Fig. 6. Udvalg af sortbrændt lerklining fra de omtalte brandspor. De tætsiddende, parallelle aftryk af strå ses tydeligt. Nederst til højre er et stykke sat på kant, således at afstrykkene af strå ses på den ene side og den plane side på den anden. Foto: Viborg Museum.

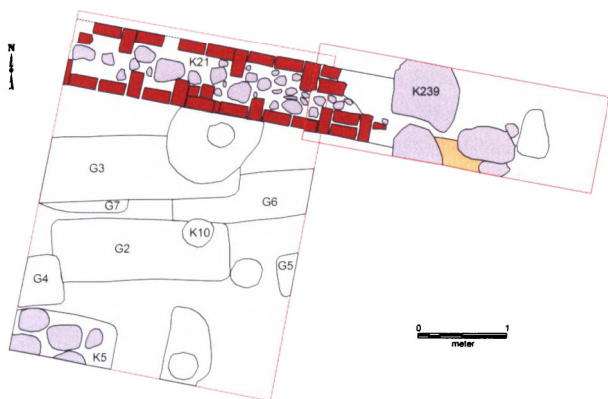
Fig. 7. Oversigt over feltet fra 2004 (den vestligste del) og det supplerende felt 4 fra 2010 (den østlige del). Der ses bl.a. flere begravelser, en skillemur (K21) på tværs af østfløjen samt et kort stykke af fløjens østmur (K239), som ligger smukt i forlængelse af østmuren registreret af Charles Christensen i 1935. Tegning: Jesper Hjerminde.

Undersøgelsen i 2004 afdækkede syv begravelser inden for rammerne af den tidligere østfløj (fig. 7). Den yngste grav G1 var gravet ned gennem de tykke nedbrydningslag fra klosteret, og må derfor henføres til den efterreformatoriske periode, hvor området blev benyttet som kirkegård for Nørre Sogns Kirke. De øvrige seks begravelser var alle foretaget fra den oprindelige overflade af plateauet, som her vurderes at have befundet sig i ca. kote 38,70 m.¹² Gravene G4 og G5 stak kun lidt ind i udgravningsfeltet, og de kunne bevares in situ. Af grav G7 var der kun bevaret et ganske lille hjørne, resten var allerede fjernet, da man i middelalderen anlagde grav G3.

Yderligere en kort strækning af østfløjens østfundament blev afdækket ved undersøgelserne i 2010 af felt 4 (fig. 7). Strækningen ligger i nordlig forlængelse af den strækning Charles Christensen frilagde i 1935. Registreringerne fra 2010 samstemmer med Christensens iagttagelser, og heller ikke her var toppen på fundamentet bevaret, men de øverste fundamentsten havde et toppunkt med en kote på ca. 39,00-39,05 m. Undersøgelsen i 2010 afdækkede også anknytningen til den ca. 0,77 m brede skillemur på tværs af østfløjen, som var blevet fremdraget ved undersøgelserne i 2004.

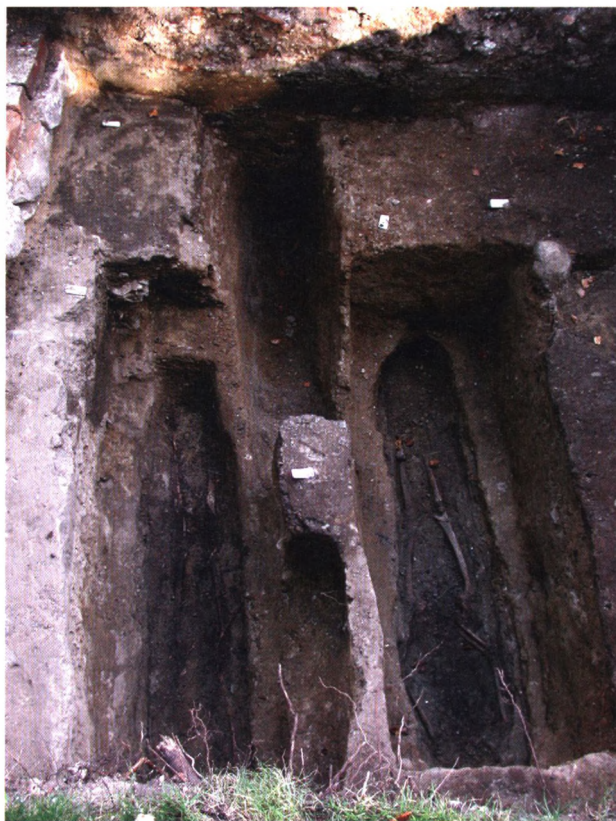
Fig. 8. Frillagte begravelser i feltet fra 2004, som formodentlig tilhører en ældre kirkegård forud for grundlæggelsen af klosteret 1235. Skillemuren ses til venstre i billedet. Set fra vest. Foto: Jesper Hjerminde 2004.

overfaldeniveauet var 0,5-0,7 m bredt. Selve gravdybden var 1-1,1 m, hvilket giver en bundkote på kote ca. 37,6-37,7 m (fig. 8). Grav G2 var 0,4 m bred og 1,8 m lang. På en udsparet afsats i undergrundssandet 0,2-0,3 m over bunden har der ligget et trælæg. Venstre arm lå strakt langs kroppen, og den højre var bøjet ind over bækkenet, altså armstilling B. Den gravlagte var en mindst 1,57 m høj kvinde på mellem 37-60 år, som har været præget af tandbylder. Grav G3 var 0,4 m bred og har været mere end 2 m lang. Der var bevaret spor efter et kistelæg placeret 0,2-0,3 m over bunden af graven. Begge arme lå bøjet ind over bækkenet, altså armstilling B. Den gravlagte har været en mindst 1,6 m høj mand på omkring 25-38 år. Grav G6 var skåret både af grav G2 og G3, og er den ældste af de tre grave. Selve gravrummet har været usædvanligt smalt, kun 0,12-0,17 m i bredden. Længden kunne ikke fastlægges sikkert, da fodenden lå udenfor ud-

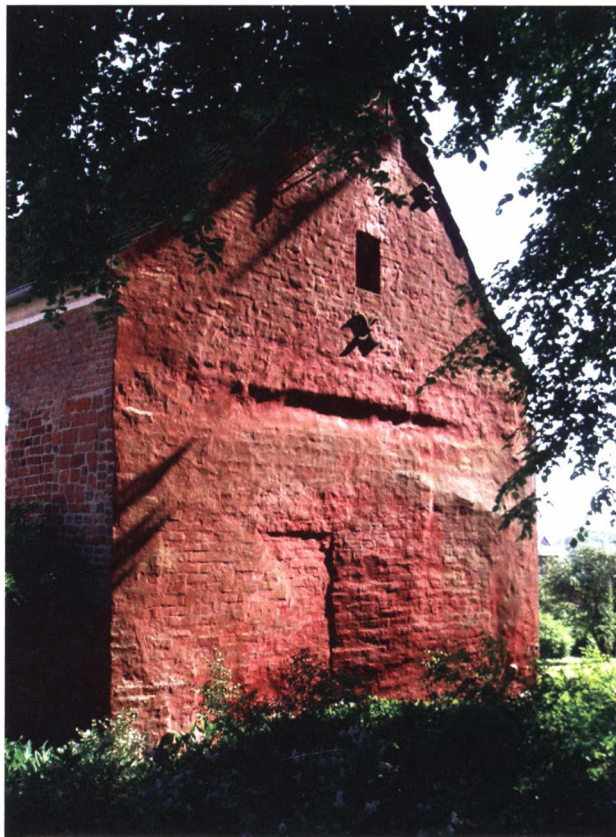
Fig. 9. Ved sydvesthjørnet på den bevarede østfløj ses et ar i murværket, hvor nordmuren på midterfløjen har stået. Det blottede murliv har man skalmuret med bl.a. munkesten og gulvliser. Foto: Jesper Hjerminde 2017.

Han startede undersøgelsen syd for den nuværende østfløj, hvor pudsen på sydgavlen blev afbanket (fig. 9). Herved kunne mod øst påvises afhugninger efter en 1,2 m bred østmur (H) i forlængelse af bygningsens østre mur, og fundamentet til muren kunne ved udgravning følges 5,5 m fra gavlen og ca. 1,5 m under terræn (fig. 2, 10 og 11). Gavlmuren mod

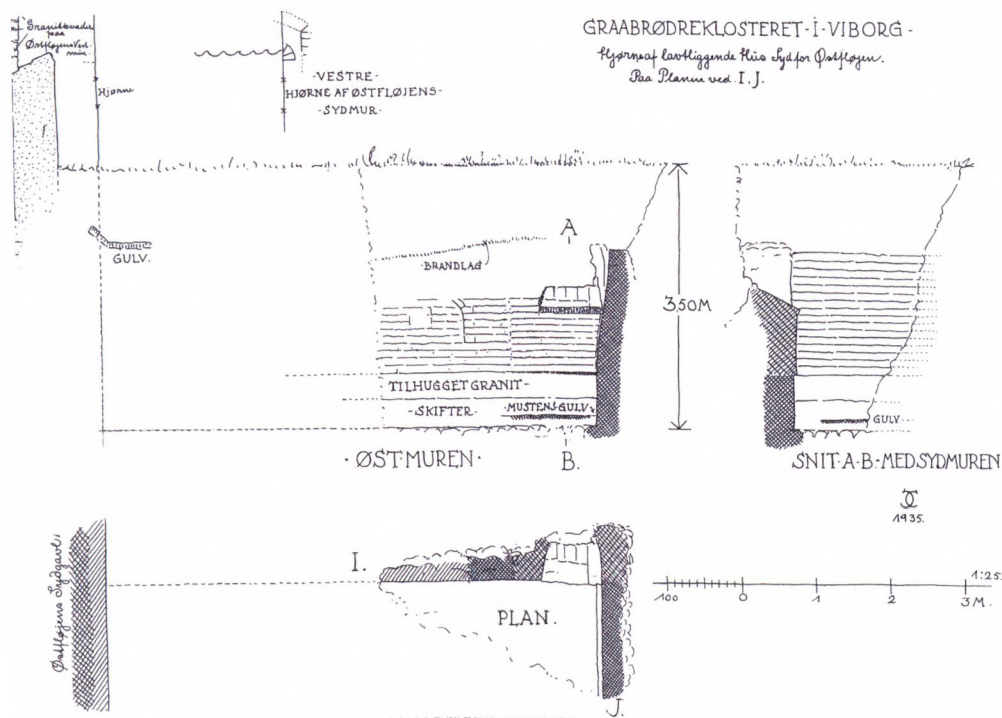
Fig. 11. Charles Christensens plan og opstalt over kælderpartiet (J på fig. 2) syd for den bevarede østfløj.

Den frilagte 1,2 m brede østmur (H) stod på nedbrydningslag, som givetvis stammer fra nedbrydningen en ældre bygning på stedet. Således kunne Christensen 6,5 m syd for den nuværende østfløj påvise sydøsthjørnet til en delvist nedrevet lavtliggende bygning, en kælder, hvor fundamentet begyndte ca. 3,5 m under eksisterende terræn, svarende til kote 36,1 m. Rester af et teglstengulv blev fundet tæt ved fundamentet i kote 36,3 m. Denne bygning var indvendigt opført af munkesten i uregelmæssigt munkeskifte henover to skifter af granitkvadre på et fundament af marksten, mens den udvendige side af murværket fremstod afhugget. Sydmuren (I) stod bevaret i 2,3 m's højde, mens noget mindre var bevaret af østmuren (J), der også havde spor af vinduer eller åbninger (fig. 11).

Christensen skriver det ikke i sin beretning, men af hans tegning (fig. 11) antydes det, at kælderens sydmur var bygget op til østmuren og der med stratigrafisk er yngre end denne.¹⁶ Således synes sydmuren ikke at være i forbandt med kælderens østmur, sydmuren respekterer og slynger sig uden om det vindue i østmuren, og endelig vil man ikke forvente et vindue helt inde i et hjørne. Der kan derfor argumenteres for, at sydmuren (J) må være resultatet af en større ændring af kælderens, som har afkortet den mod syd. Eftersom sydmuren flugter med sydmuren i den ældre og yngre midterfløj, påvist i felt 1 i 2008-09, da synes oplagt at knytte ændringen til opførelsen af én af disse bygninger.

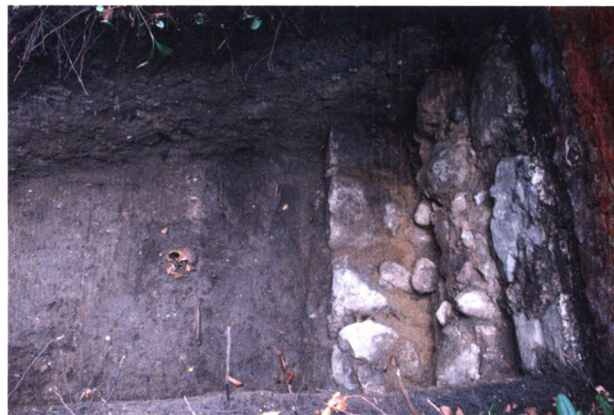
Fig. 12. Den nuværende hegnsmur står på et mindre stenfundament, der består af to skifter store natursten, pakket med mindre sten og lagt i kalkmørtel. Herunder findes et langt kraftigere stenfundament, der består af to skifter store natursten pakket med mindre sten og sand, men ikke kalkmørtel. Sidstnævnte antages at være levning efter midterfløjens nordfundament. Set fra øst. Foto: Lars Agersnap Larsen 2008.

muren, og består af to skifter store natursten, pakket med mindre sten og lagt i kalkmørtel (fig. 12). Herunder findes et langt kraftigere stenfundament, der består af to skifter store natursten pakket med mindre sten og sand, men ikke kalkmørtel. Lodret måler dette kraftige fundament ca. 0,65 m og det strækker sig ca. 0,70-0,88 m ud fra hegnsmuren i felt 1, mens det strækker sig helt op til 1,03-1,27 m ud fra samme mur i felt 5b; det synes dermed at flugte mod sydøsthjørnet af den eksisterende østfløj. Nederst står fundamentet på en sandpude af gult sand gravet ca. 0,55 m ned under undergrunds niveau, hvorved det samlede fundament har bundkote 37,56 m. Sandfundamentet og det nederste kraftige stenfundament opfattes som rester af den yngste bygnings nordfundament, mens det øverste smalle stenfundament pga. afvigelserne i opbygningen oplagt foreslås tolket i sammenhæng med hegnsmurens etablering 1744. Det plyndrede sydfundamentet til den yngre bygning blev påvist i området 6,2 til 7,8 m syd for det nordlige fundament (fig. 13, 15b og 16). Her blev afdækket de nederste 0,87 m af et sandfundament (K8) med bundkote i 37,84 m, som bestod af gult sand, som stedvist var opblandet med humøst sand, tegl og kalkmørtel mulder. Sydfundamentet var tydeligvis præget af, at de nordligste begravelse i midterfløjens korsgang var anlagt klods opad yngste bygnings sydmur, idet nedgravningerne til korsgangsbegravelse G32, G34 og G35 skar sydkanten af sandfundament (K8). Også dette sandfundament var gravet ned i undergrunds niveau, men mere interessant var det, at sandfundament (K8) bl.a. skar konteksten K73, der foreslås tolket som et ældre sandfundament til en bygning parallelt med den yngre bygning (se mere nedenfor). Også Charles Christensen skal have fundet spor af den yngre bygnings sydmur (L) (fig. 2).

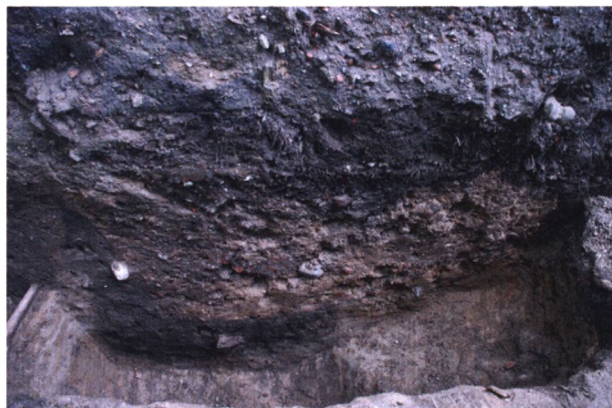
Fig. 13. Detail af sandfundament K8, der skærer den ældre mørkegrå kontekst K71, som kan være spor af et ældre fundament. Set fra øst. Foto: Lars Agersnap Larsen 2009.

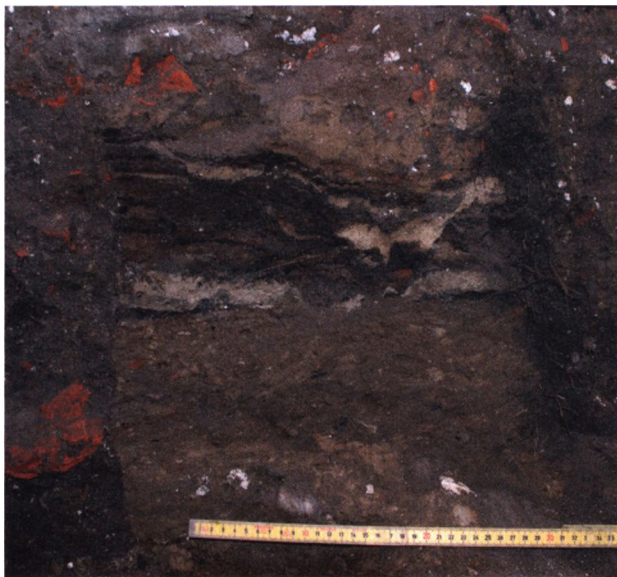
Fig. 14. Successive sekvenser af tynde kontekster K82a-K82f, der tolkes som levn efter forskellige gulvlag. Konteksterne er mod nord og syd skåret af begravelse fra 1744-1812 på Nørre Sogns Kirkegård. Set fra øst. Foto: Lars Agersnap Larsen 2009.

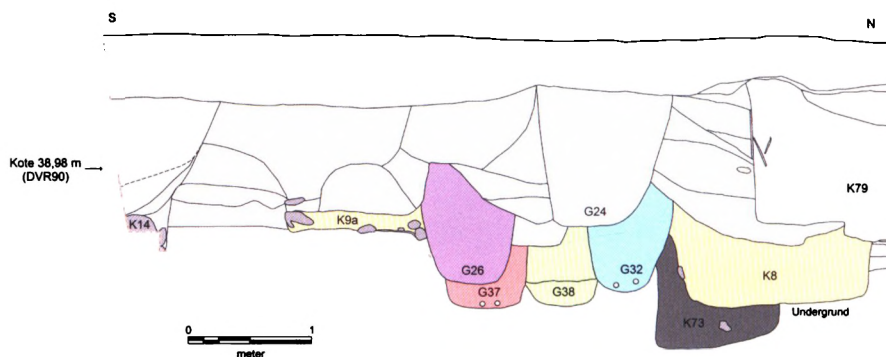
Fig. 15a. Udsnit af den registrerede vestprofil i felt 1 med midterfløjens sydfundament K8, det formodede ældre fundament K73, begravelse i korsgangen G26, G32, G37 og G38. Begravelsen G24 tilhører tiden 1744-1812. Tegning: Lars Agersnap Larsen.

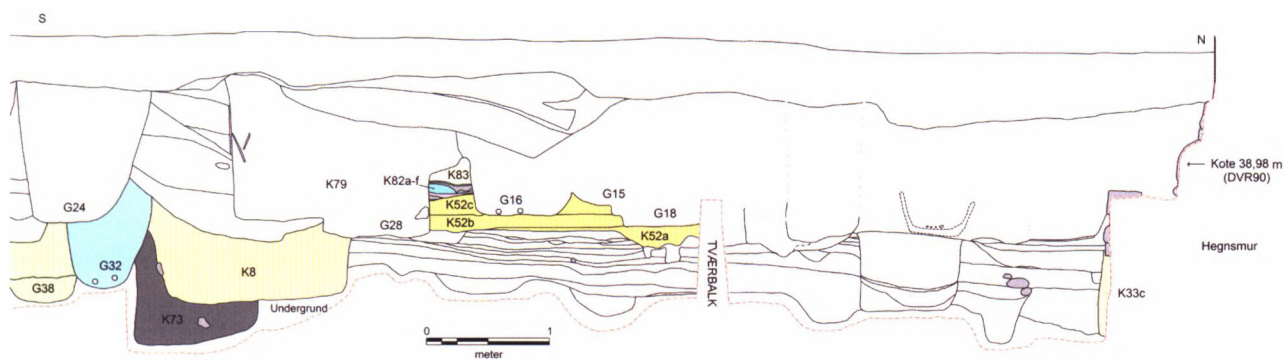
Fig. 15b. Udsnit af den registrerede vestprofil i felt 1 med nordfundamentet (K33c) og det plyndrede sydfundamentet (K8) til den yngre bygning samt afretningslagene K52a-K52c og gulvlagene K82a-f. Tegning: Lars Agersnap Larsen.

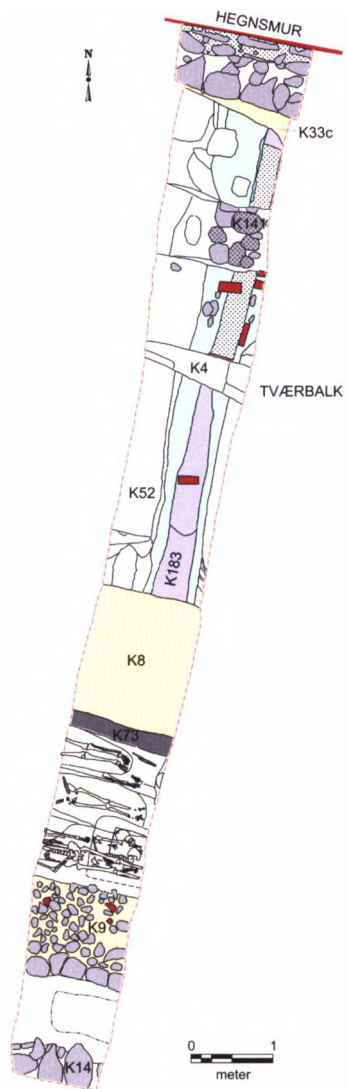
Fig. 16. Oversigt over fladen i felt 1 med afløbskanalen (K183), som er skåret af den yngre bygnings fundamenter (K8 og K33c). Rester af formodet træ er markeret med lilla, mens grøn markerer opfyldningslag i nedgravningen til afløbskanalen. Tegning: Lars Agersnap Larsen.

afløbskanalen af den yngre bygnings sandfundament (K8) mod syd og (K33c) mod nord (fig. 16). Sammenfattende betyder dette, at de(t) nederste afretningslag og afløbskanalen ikke kan have indgået i den bygning som har hvilet på sandfundamenterne tilhørende den yngre bygning. Der må med andre ord have stået en bygning med afretningslag, gulvlag og afløbskanal, som er ældre end den yngre bygning. Det er oplagt at knytte denne ældre bygning sammen med det mulige sandfundament (K73), som skæres af den yngre bygnings sandfundament (K8) mod syd (fig. 13 og 15b). En nordlig pendant til sandfundament (K73) blev ikke påvist i felt 1, men det kan oplagt skyldes, at yngre nordlige sandfundament fuldstændig har sløffet sådanne fundamentspor.

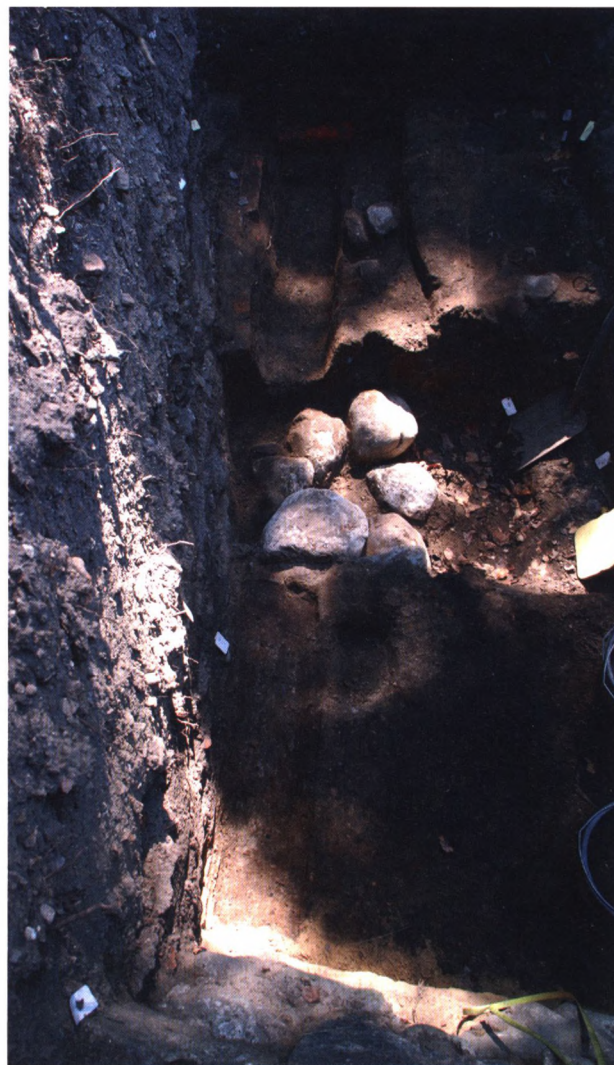
Fig. 17. Afløbskanalen i området lige syd for midterfløjens nordlige sandfundament K33c. Set fra nord. Midt i billedet ses rester af et plyndret øst-vest orienteret stenfundament K141 med ukendt funktion, som er yngre end afløbskanalen. Både nord og syd for det plyndrede stenfundament ses spor af formodede bundplanke afløbskanalen. Foto: Lars Agersnap Larsen 2009.

Afløbskanalen har tilsyneladende været bygget af træplanker, der dog stort set var borte, som stedvis har været støttet af munkesten (fig. 17). Den ca. 28-29 cm brede bund af afløbskanalen havde et jævnt fald på ca. 3,8 cm nedad per løbende meter mod nord, dvs. ud mod erosionskløften nord for klasuren. I fyld-

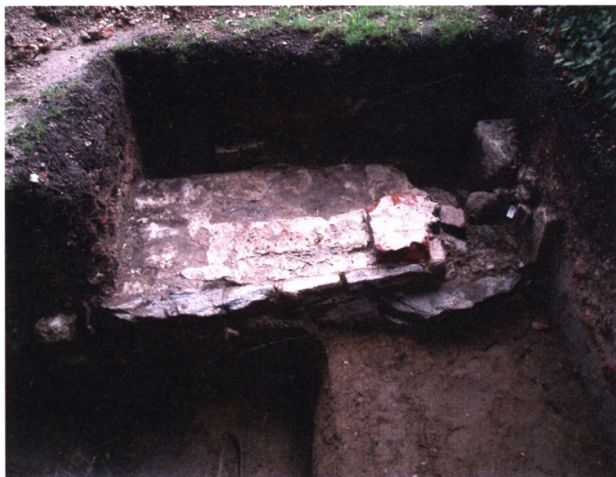
Fig. 19. Østfløjens vestmur set fra østre korsgang. Længst til højre to kvadersten og indvendigt et spor efter en niche. Foto: Jesper Hjermind 2010.

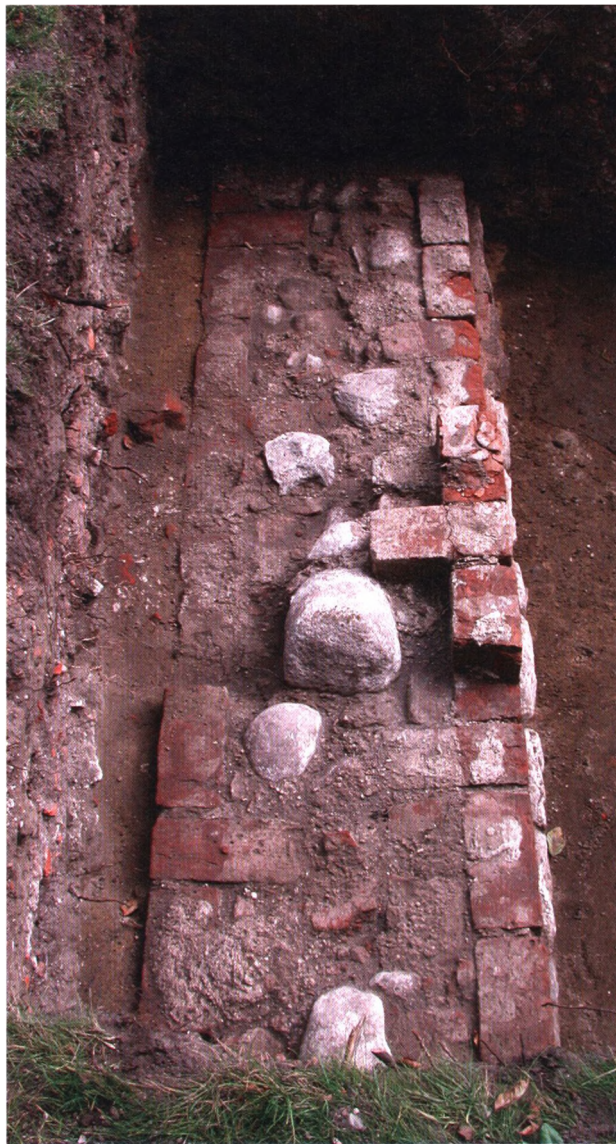
Fig. 20. Skillemuren på tværs af østfløjen i 2004-fellet Set fra vest. Foto: Jesper Hjermind 2004.

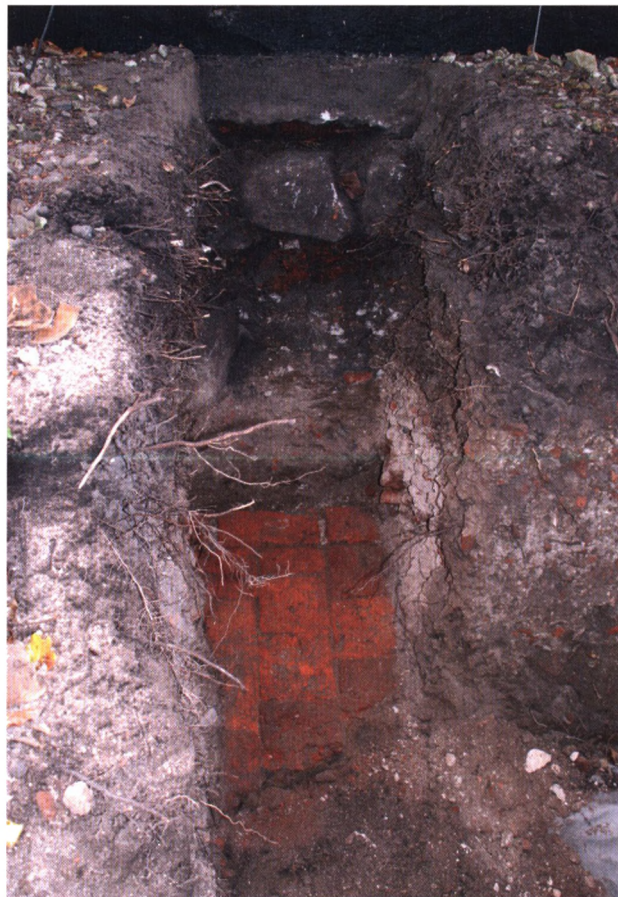
Fig. 22. Den vestlige kantside af teglgulv K210 set fra øst. Gulvet kantes af munkesten lagt med smalsiden opad. Der er ingen sammenhæng mellem gulvet og overlejrende fundament, som tilhører den stående bygning Sct. Mogens Gade 10. Foto: Lars Agersnap Larsen 2009.

vestfløjen, som bl.a. blev afdækket ved denne undersøgelse (fig. 22). Det vides ikke i hvilken kontekst den yngre murstump i stedet skal tænkes ind, men den er klart yngre end den middelalderlige klosterfløj.

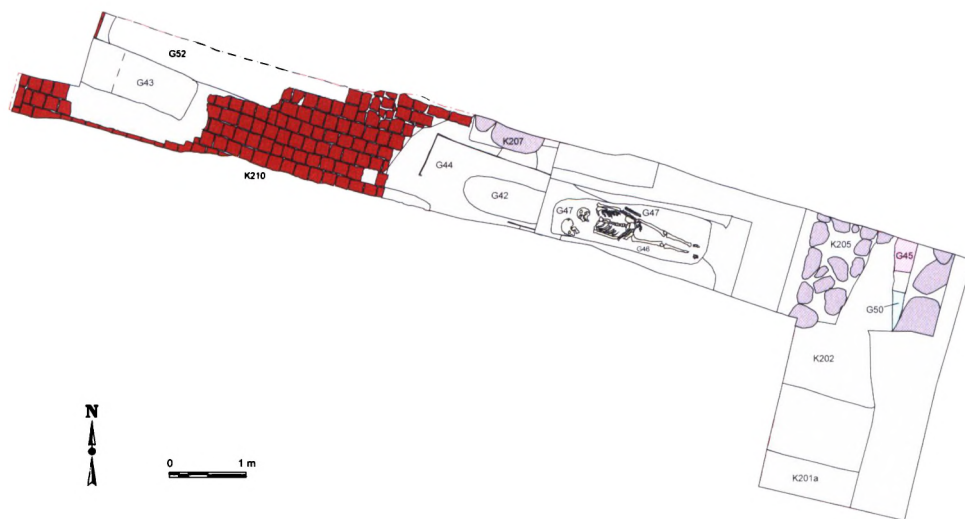
Fig. 23. Oversigt over fladen i felt 2, anlagt på tværs af vestfløjen i 2009. Der blev afdækket rester af stenfundament K207 til fløjens østmur, teglgulv K210 i hele fløjens bredde samt stenfundament K205 til den vestre korsgangs arkademur. Sidstnævnte blev fundet i direkte forlængelse af de fundamentspor, som Charles Christensen registrerede i 1935. Mod øst fandtes rester af et nord-syd orienteret stenfundament K211, som tilskrives kirkens korsfløj 1657-1830. Plyndringsgrøften til denne skærer konteksten K201a, der tolkes som spor efter søndre korsgangs arkademur. Tegning: Jesper Hjermind.

Ved undersøgelsen af felt 2 i 2009 fandtes spor af to dybtliggende formodede begravelser (G45, G50), der enten er samtidige med klosteret eller tilhører den formodede ældre kirkegård på stedet (fig. 23).

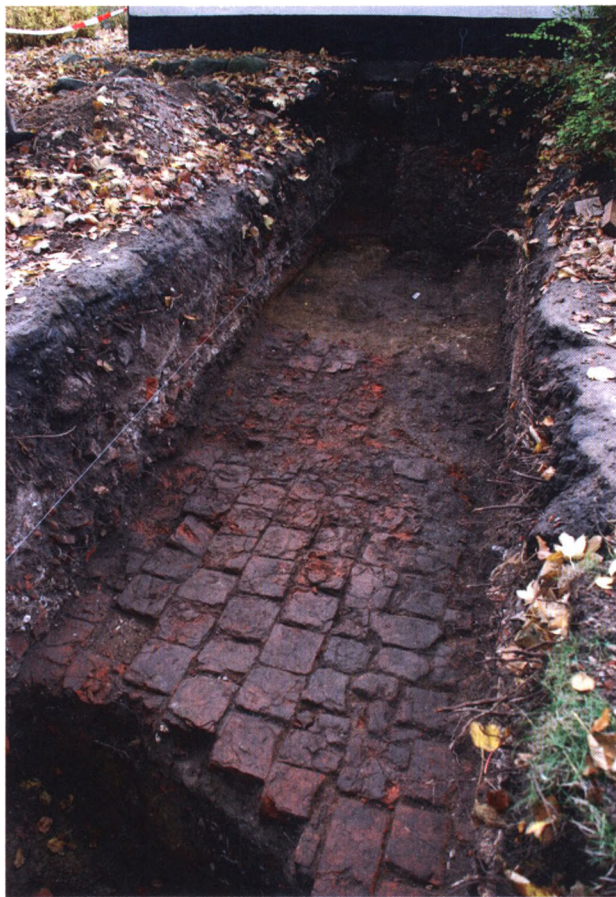
Fig. 24. Teglgulvet K210 i vestfløjen i felt 2. Set fra øst. Foto: Lars Ager-snap Larsen 2009.

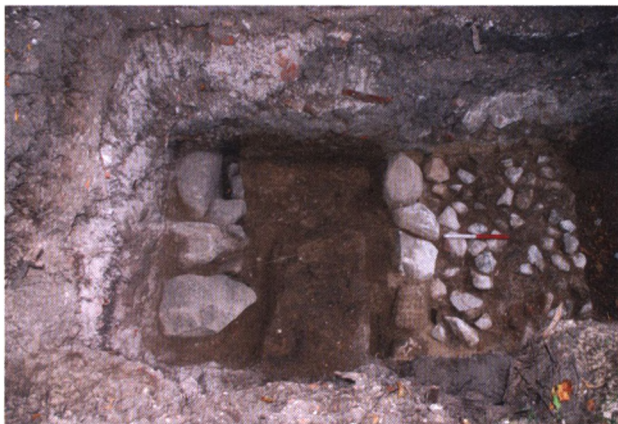
Fig. 25. Fundament K9 til nordre korsgangs arkademur i felt 1. Under sandpuden (se fig. 26) fremkom dels en række øst-vest orienterede store tætliggende kantsten langs fundamentets sydside, dels en pakning i ét lag af især mindre natursten med en diameter på mindre end 10-15 cm og enkelte fragmenter af munkesten, og dels en pakning mellem K9b af heterogent brunbeige, let leret sand med lidt teglnister. Yderst til venstre ses rester af korsfløjens nordre stenfundament K14. Foto: Lars Agersnap Larsen 2009.

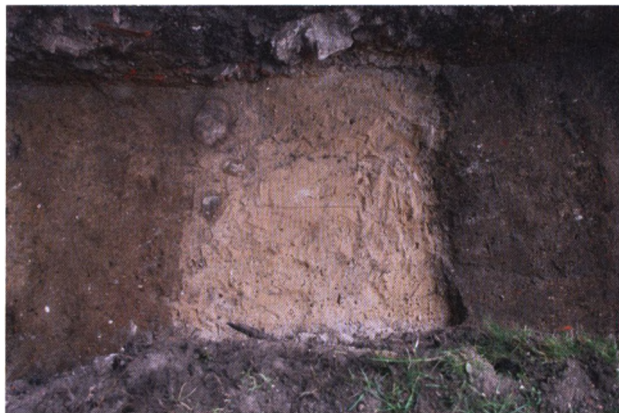
Fig. 26. Lag af homogen lyst gult fint sand henover det nederste stenlag (se fig. 25) i fundamentet til nordre korsgangs arkademur. Foto: Lars Agersnap Larsen 2009.

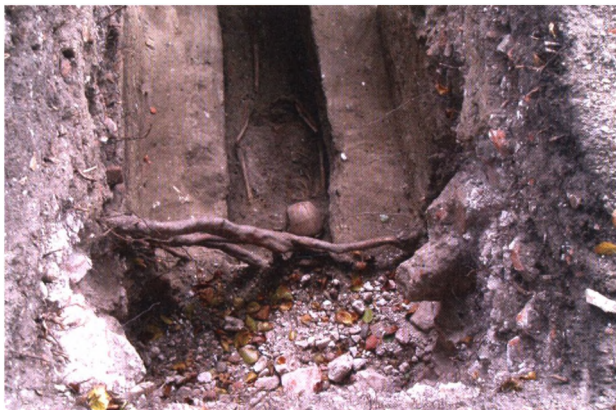
Fig. 27. Roden fra bøgetræet vokser i sandfundamentet K231 til den østre korsgang. I baggrunden ses grav G61 frilagt. Set fra vest. Foto: Jesper Hjerminde 2010.

Ved undersøgelsen af felt 3 i 2010 blev der også fundet spor efter østfløjens korsgang med flere middelalderlige begravelser. Stort set alle spor af selve østre korsgangs arkademur var fuldstændig fjernet ved anlæggelsen af korsfløjen på nordsiden af kirken i 1657. Eneste bevarede spor af fundamentet var en smal stribe af sandfundamentet i form af en ca. 1-2 cm tyk sandstribe. Det tynde lag sand gav sig til kende ved, at flere rødder voksede i det fugtige sand (fig. 27).

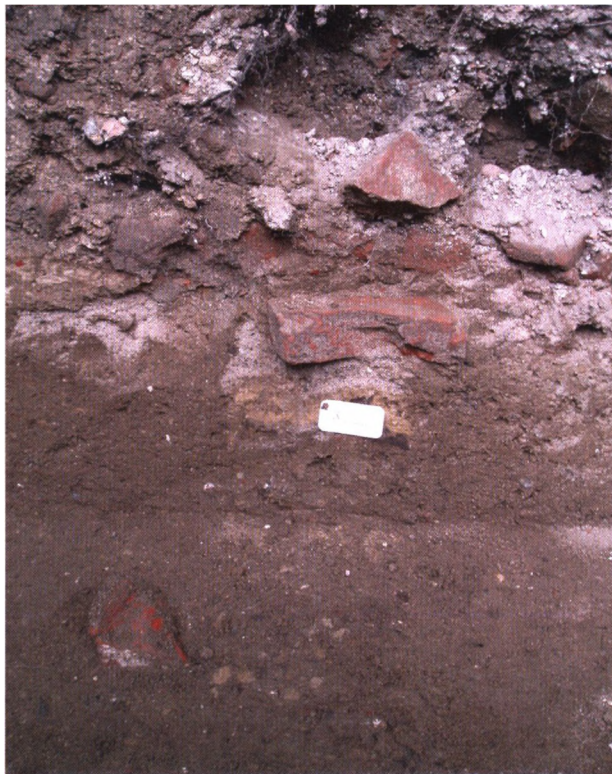
Fig. 28. Gult afretningssandlag for flisegulvet i østre korsgang i felt 3. En enkelt teglflise er bevaret in situ. Set fra øst. Foto: Jesper Hjerminde 2010.

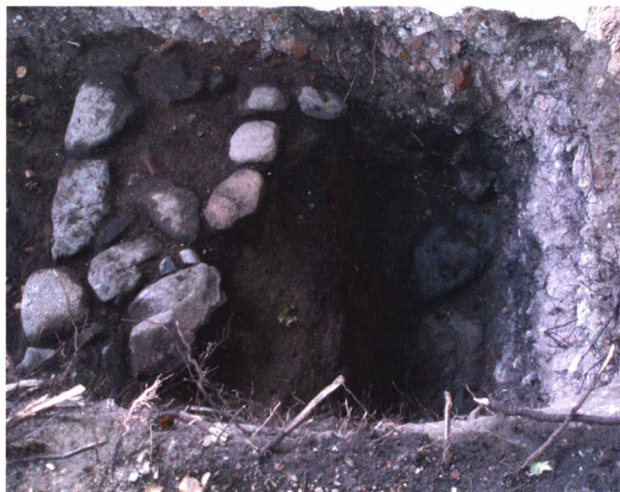
Fig. 29. Til venstre fundament til vestre korsgangs arkademur, til højre rester af det stenfundament, som må tilskrives kirkens korsfløj. Set fra syd. Foto: Jesper Hjerminde 2009.

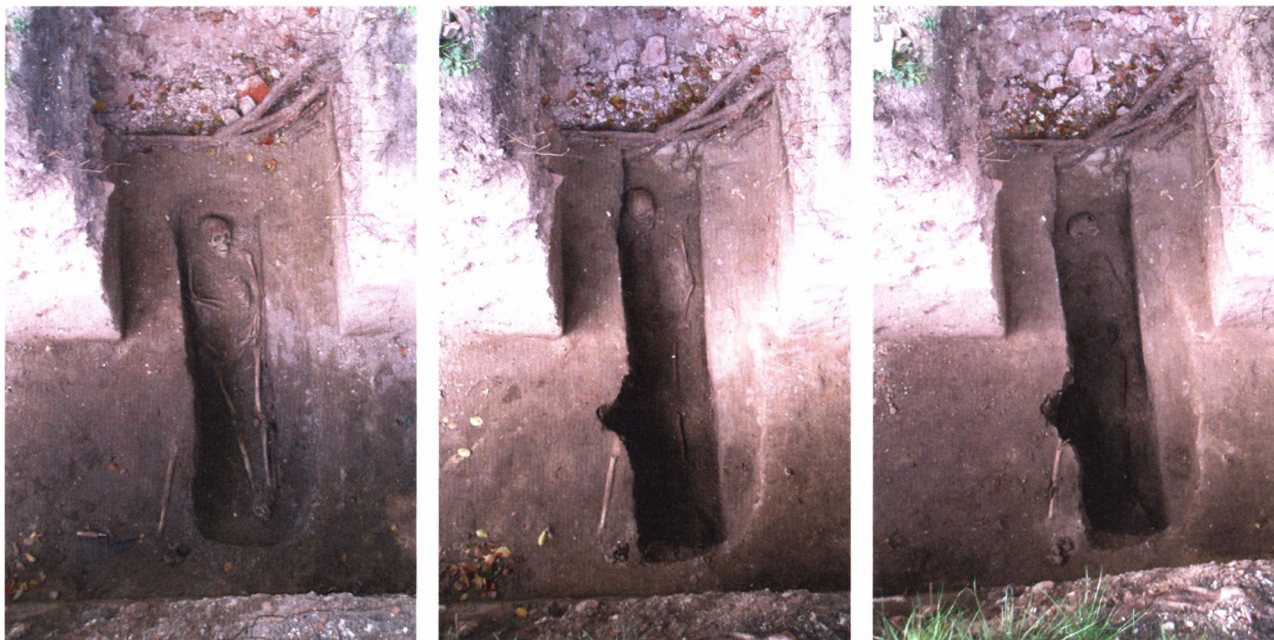
Fig. 30a-c. Tre på hinanden følgende begravelser G60, G61 og G62 i østre korsgang. Foto: Jesper Hjeremind 2010.

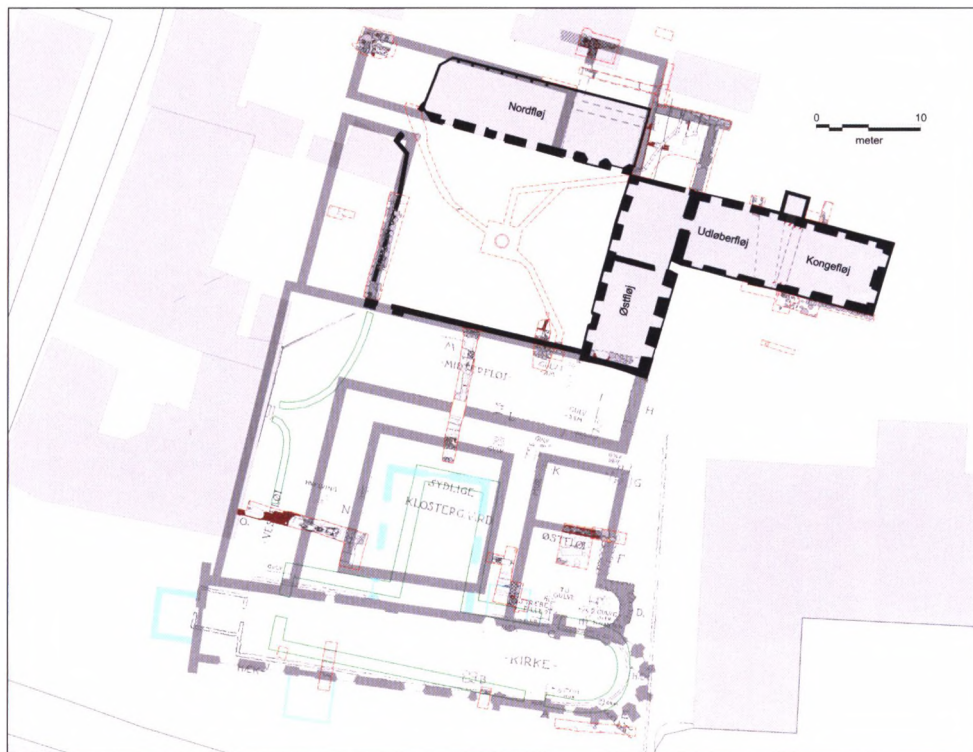
Fig. 31. Sammenstilling af Charles Christensens undersøgelser 1935 og Viborg Museums undersøgelser 1976-2019 samt forslag til rekonstruktion af det fuldt udbyggede centrale Gråbrødre Kloster ved middelalderens slutning. Den nuværende bøgehæk til markering af kirken er markeret med grøn streg, mens korsfløjen fra 1657 og tårnet fra 1761 er markeret med lyseblå farve.

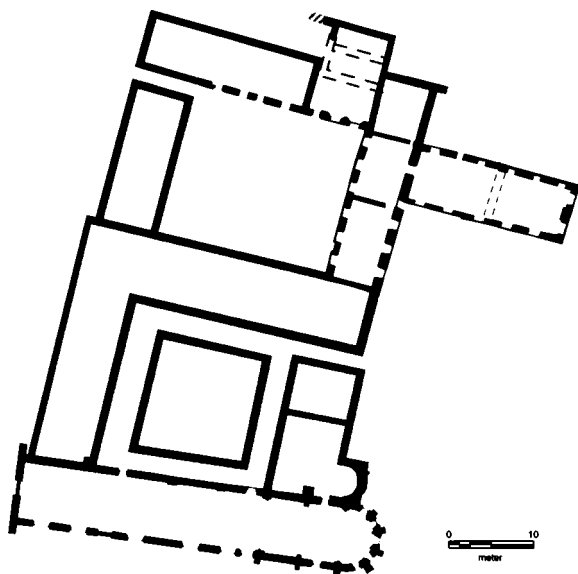
Fig. 32. Rekonstruktion af det fuldt udbyggede centrale Gråbrødre Kloster ved middelalderens slutning. Sløjfede bygningslevn er markeret med gråt, mens senmiddelalderlige bygningslevn er markeret med grønt og den efter-middelalderlige forlængelse af udløberfløjen er markeret med blå.
