# Arkæologiske spor efter døbefontens placering i kirkerummet gennem middelalderen

Af Birgit Als Hansen

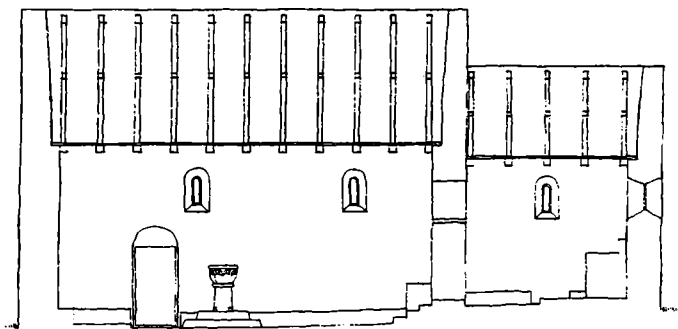
Fig. 1. Tuse Kirke ved Holbæk. kirkens tidligste indretning, rekonstrueret på grundlag af punktvise undersøgelser i gulvelagene 1990. Tegning: Morten Aaman Sørensen.

I dag står døbefonten ofte i en krog i skibets østende, eller den er diskret anbragt ved korbuens ene vange, hvis pladsen tillader. Undertiden er fontefoden nedgravet i gulvet for at opnå en mere bekvem højde. Denne tilbagetrukne placering forekommer helt naturlig i vore dages fuldt møblerede kirke, hvor det efterreformatoriske træinventar og ikke mindst stolestaderne præger kirkens indre, men den adskiller sig unægtelig fra den centrale placering i det romanske kirkerum, som kendes fra arkæologiske undersøgelser i kirkegulvene (fig. 1).

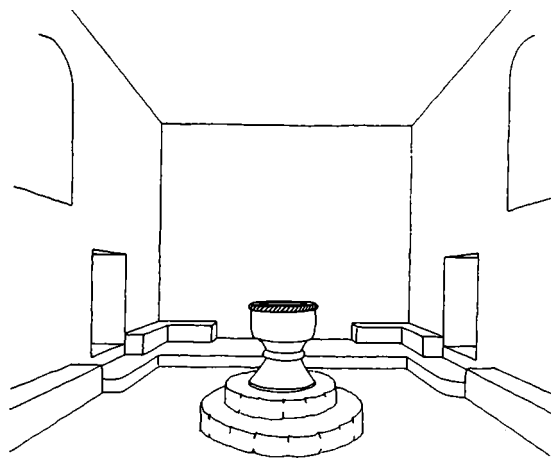
Fig. 2. Blistrup Kirke i Nordsjælland. Perspektivisk rekonstruktion af det romanske kirkerum set mod vest. Tegning: Morten Aaman Sørensen 1967.

Vig, Højby og Blistrup (fig. 2). I de forløbne næsten 30 år er der kommet mange flere til. Enkelte af de mere omfattende undersøgelser er publiceret, men hovedparten af det indsamlede materiale fra mindre udgravninger er i al ubemærkethed gledet ned i Antikvarisk Topografisk Arkiv på Nationalmuseet i form af opmålinger, fotografier og beskrivelser. Set i sammenhæng giver disse mange små undersøgelser ikke blot væsentlige oplysninger om den tidlige indretning af kirken, men også om hvordan og hvornår der begynder at ske ændringer. Her er det nærliggende at tage udgangspunkt i døbefonten, der har været det helt dominerende midtpunkt i rummet, hvor den har tronet på sit høje cirkulære podium og tilmed været malet i stærke farver.<sup>3</sup> En nedlæggelse af podiet og flytning af fonten må derfor betegne en radikal ændring af kirkerummet.

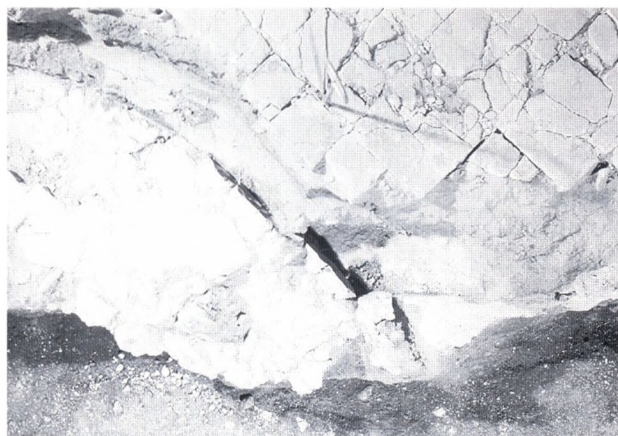
Fig. 3. Østsiden af Ishøj Kirkes kridtstgenspodium med rest af forhøjning eller rampe, der løber mod øst i skibet. Foto: Morten Aaman Sørensen 1974.

En ganske tilsvarende rampe, der har ført fra fontepodiet op mod koret, er fundet i Ishøj Kirke syd for København.<sup>6</sup> Også her har rampen været ganske smal formentlig omkring 85 cm. Det er tankevækkende, at rester af en rampe er påvist i to meget forskellige kirker i hver sin del af landet, der har det ene til fælles, at bevaringsforholdene var usædvanlig gode i midtergangsområdet, der normalt er helt gennemgravet ved anlæggelsen af 16- og 1700-årenes store kistebegravelser. Derfor kunne man fristes til at antage, at den beskrevne rampe midt i skibet har været mere almindelig, end fundmaterialet giver anledning til at tro (fig. 5-6).

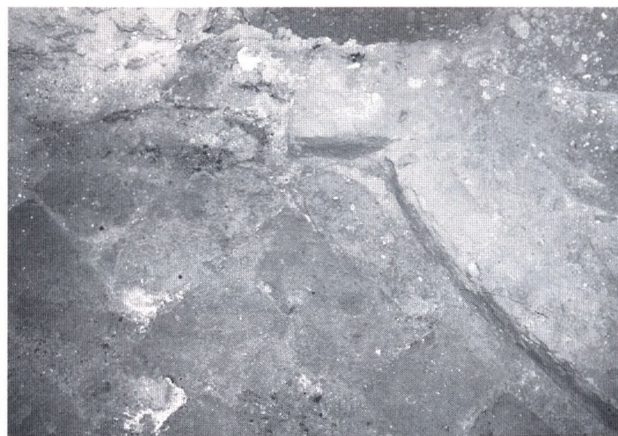
Fig. 4. Østsiden af Gadbjerg Kirkes teglstenspodium med den østgående rampes tilslutning. Foto: BAH 1991.

1225.<sup>5</sup> Begge kirker har haft et cirkulært podium med en diameter på omkring to meter placeret midt i skibet umiddelbart øst for dørene. Kun materialerne er forskellige. I Gundsømagle, der er en frådstenskirke, er dette materiale også anvendt til det murede inventar, medens Gadbjerg har gulve, bænke og fontepodium i tegl – et materiale, der også er brugt i kirkebygningens vestlige del. Kirken er i øvrigt opført af genanvendte<sup>7</sup> frådsten for de østlige deles vedkommende, hvorefter man er gået over til granitkvadre i skibets vestlige del, hvor der som ovenfor anført også indgår tegl i det oprindelige murværk. Et bemærkelsesværdigt træk ved Gadbjergs fontepodium var resterne af en smal forhøjning eller rampe, der ikke kan have været mere end 70 cm bred. Den var ligeledes af tegl og muret i forbandt med podiets østside, hvorfra den kunne følges 60 cm længere østover. På dette sted var alle gamle gulvlag ødelagt af nyere begravelser i midtergangen (fig. 3-4).

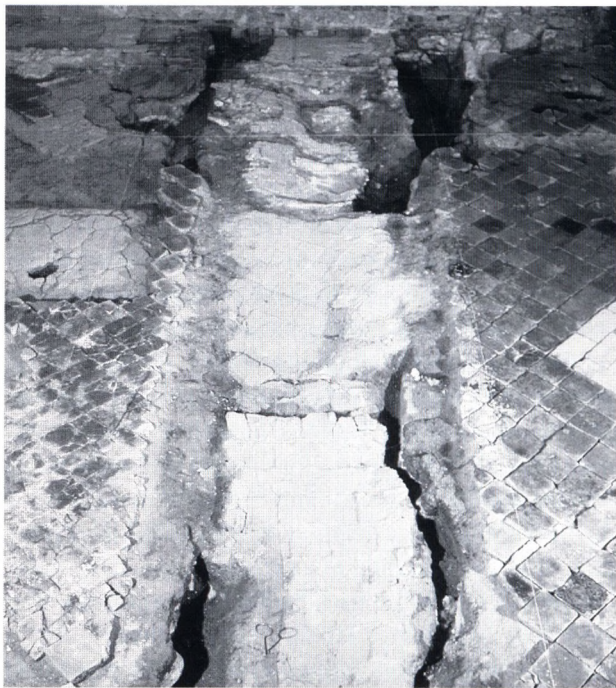
Fig 7. Ishøj Kirkes flisegulv fra begyndelsen af 1300-årene. Gulvet er lagt hen over det delvist nedbrudte fontepodium og vægbænkene. Foto: Morten Aaman Sørensen 1974.

I den før omtalte kirke i Ishøj har fontepodiet med den tilhørende smalle rampe stadig været i brug, da det slidte og lappede mørtelgulv dækkes af et kraftigt lergulv. Først ved den efterfølgende gulvforhøjelse sker der en delvis nedhugning af podiets kridtsten, der derefter dækkes af et gulv af ornamen-

terede og glaserede fliser lagt i kalkmørtel (fig. 7). Flisegulvet og hermed tidspunktet for nedlæggelsen af fontepodiet kan dateres til begyndelsen af 1300-årene ud fra fund af tilsvarende fliser i andre kirker samt dateringen af to fliseovne på Bistrup teglværkstomt, hvor denne flisetype har været produceret.<sup>7</sup>

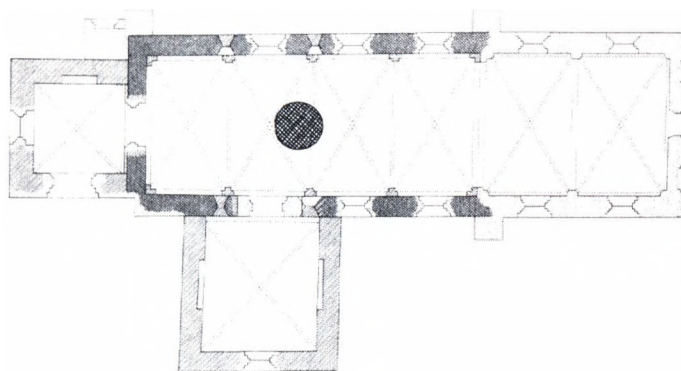
Fig. 8. Vemmelev Kirke. Plan 1:400 med indtegnet fontepodium.

mærkes, at flisegulvet i Vemmelev i modsætning til gulvet i Ishøj var lagt op imod vægbænkene, som altså stadig har været i brug på dette tidspunkt og i øvrigt har stået urørte indtil hvælvslagningen, idet hvælvpillerne er opført oven på bænkene uden anden form for fundament (fig. 8).

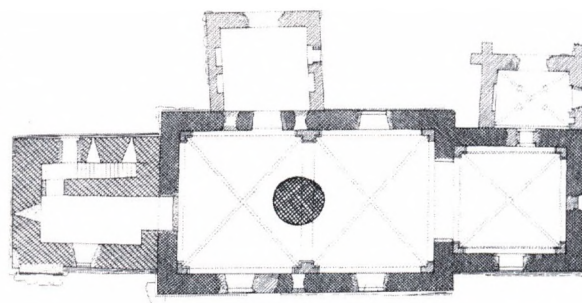
Fig. 9. Høve Kirke. Plan 1:400 med indtegnet fontepodium.

Høve Kirke ved Skelskør har haft et helt tilsvarende flisegulv, som formentlig har dækket hele kirkens gulv. Et lille parti var bevaret i koret, medens fliserne i skibet var forsvundet. I skibets østlige del var der dog bevaret betydelige partier af flisernes underlagsmørtel, som her strakte sig hen over de nedbrudte vægbænke. Det meget store fontepodium med en diameter på omkring 270 cm var meget ødelagt, og der kunne ikke spores flisemørtel over resterne. Det forekommer dog sandsynligt, at podiet er nedbrudt

sammen med det øvrige murede inventar hen mod slutningen af 1200-årene (fig. 9).<sup>10</sup>

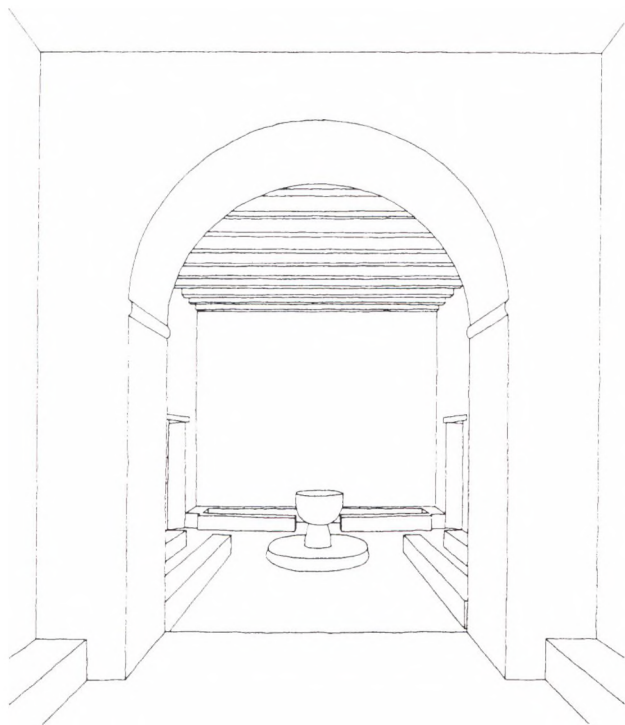
Fig. 10. Perspektivisk rekonstruktion af Butterup Kirkes indre med supplerende bænke set mod vest. Tegning: Morten Aaman Sørensen 1979.

dig var i brug blev siddepladsernes antal næsten fordoblet med et sæt fritstående bænke opført parallelt med de gamle vægbænke, der samtidig blev forhøjede i takt med en forhøjelse af gulvet. Ved den senmiddelalderlige hvælvslagning blev der foretaget endnu en betragtelig forhøjelse af gulvniveauet, der medførte, at både gamle og nye bænke blev begravet, så de i dag står bevaret i fuld højde under gulvet.<sup>11</sup> Meget tyder på, at denne usædvanlige nyindretning af kirkerummet, der indtil for få år siden ikke var set andre steder, skyldes en brand i kirken op mod år 1300.<sup>12</sup> Ved denne lejlighed kan den nuværende gotlandske kalkstensfont være anskaffet som erstatning for en ældre granitfont, hvis fod fandtes nedgravet i tårnrummet, og nu er anvendes som fod for kalkstenskummen, medens dennes fod er forvist til præstegårdshaven (fig.10).<sup>13</sup>

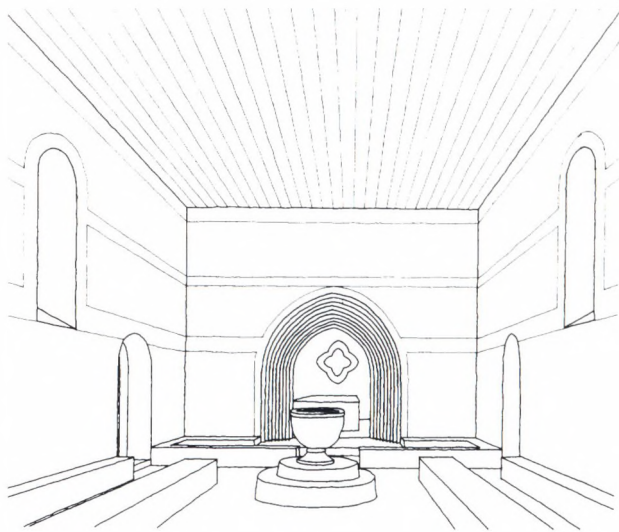
Fig. 11. Perspektivisk rekonstruktion af Gundsømagle Kirkes indre med et supplerende bænkesæt og portal mod tårnet, der er opført o. 1320. Tegning: Morten Aaman Sørensen 1989.

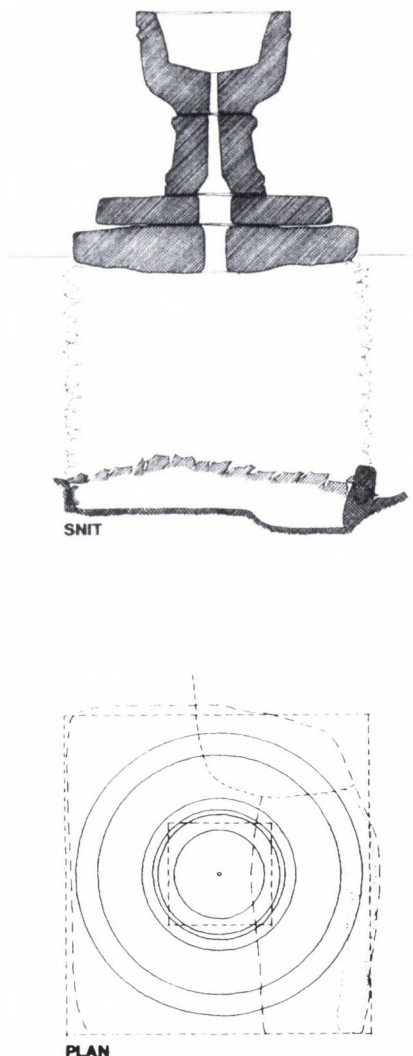
Fig. 12. Thisted Kirke. Rekonstruktion af den oprindelige placering af døbefont på podium med underliggende faskine. Snit og plan 1:40. Tegning: Poul Hansen 1979.

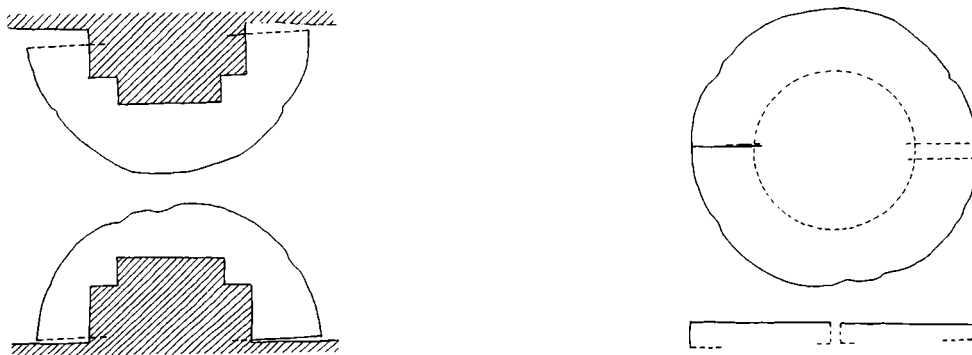
Fig. 13. Sønderholm Kirke, formodt fontepodium af to halvcirkulære sten, der er genanvendt under skibets nordre og søndre jordbuepille. Opmåling: Poul Brøgger 1983. Gengivet i målt 1:40.

I Sønderholm Kirke mellem Aalborg og Nibe er det formentlig også monolitter fra et nedlagt fontepodium, der er genanvendt i fundamentet for pillerne til skibets senmiddelalderlige hvælvinger. Arkitekt Poul Brøgger opdagede de to halvcirkulære sten med fuldstændig planhugget overflade og viste i sin opmåling af stenene, at de tilsammen har dannet en perfekt cirkel med en diameter på 154-155 cm (fig. 13).<sup>18</sup>

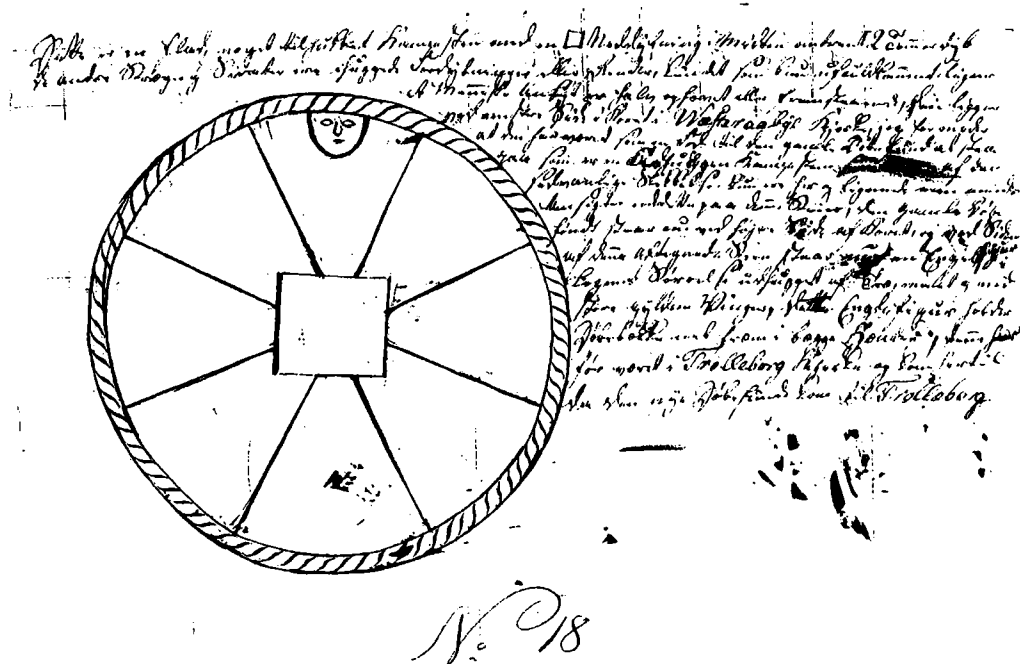
Fig. 14. En nu forsvunden tilhugget kampsten fra Vester Aaby Kirke tegnet i 1830'erne af Niels Ringe, der i teksten angiver, at »den ligger i venstre side i Koret i Vester Aaby Kirke« og tilføjer »jeg formoder at den har været som en Fod til den gamle Døbefund«. Diameteren har været lidt over to meter. Stenen er tegnet i målestok 1:24 og her gengivet i målestok 1:40.

mod de mange hele og halve »møllesten«, der henhører ret upåagtet som tærskelsten i kirkedørene, og der opstår en mistanke om, at nogle kunne have haft en anden funktion. Hvis møllestensteorien ved et nøjere eftersyn må afvises, falder tanken på tympanonfelter eller sten fra nedlagte fontepodier. Førstnævnte mulighed kan ikke udelukkes i Ravnstrup Kirke ved Viborg, hvor en stor sten med groft tilhugget cirkelslag med diameter på 125-30 cm er synlig uden for den tilmurede syddør. Anderledes forholder det sig med en stor lidt uregelmæssig hugget sten foran våbenhusdøren i Skjern ved Viborg. Denne sten har et cirkulært hul i midten, der tyder på en fortid som podium for døbefonten. Fra Vester Aaby på Fyn kendes en usædvanlig stor podiesten med indhuggede ornamenter og en kvadratisk fordybning til fontefoden. Stenen er nu forsvundet, men er opmålt og beskrevet af Niels Ringe omkring 1830, hvor den lå i venstre side af koret – det vil formentlig sige nordsiden (fig. 14).<sup>19</sup>

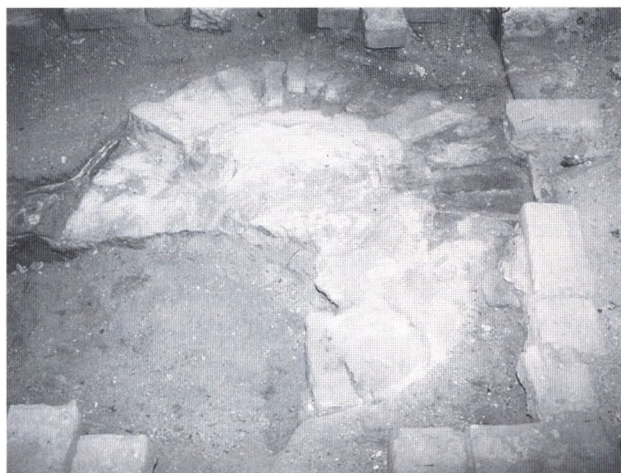
Fig. 15. Karlstrup Kirke. Cirkulært teglmuret podium eller plint midt for skibets vestmur med aftryk i mørtel af døbefontens fod. Foto: BAH.

I Karlstrup Kirke nord for Køge var størstedelen af en cirkulær forhøjning med mørtelaftryk af døbefontens fod bevaret ved skibets vestmur (fig. 15). I sammenligning med de tidligere fontepodier var dette podium, som nok snarere må betegnes som en plint, beskedent dimensioneret. Den var opmuret af radiært lagte teglsten, hævede sig 12 cm over gulvet og målte 130 cm i diameter. Det kunne ikke afgøres, om kirken har haft et tidligere podium, da midtergangsområdet øst for dørene var omgraved ved an-

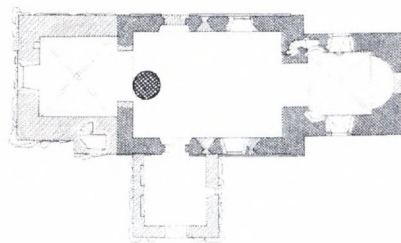
Fig. 16. Karlstrup Kirke. Plan 1:400, hvor døbefontens sekundære placering er indtegnet.

læggelse af sene begravelser, men det stod helt klart at teglstenspodiet var opført samtidig med udstøbningen af et sekundært mørtelgulv. Podiet blev til-dækket og fonten må være flyttet andetsteds hen, da skibet fik et sildebenslagt munkestensgulv, der inde-bar en gulvforhøjelse på 25 cm. Dette må være sket kort før eller samtidig med opførelsen af det sen-middelalderlige tårn (fig 16).<sup>20</sup>

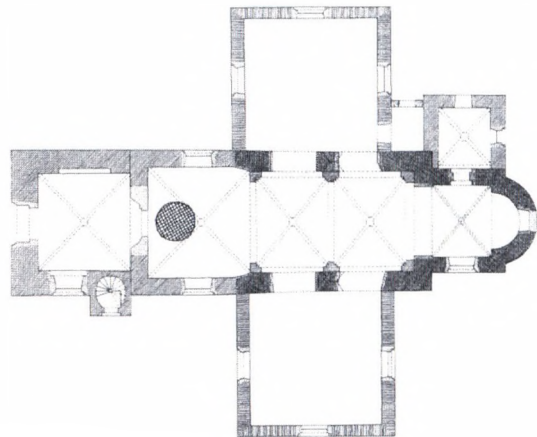
Fig. 17. Tureby Kirke. Plan 1:400. Fontepodium af genanvendte? kridtstenskvadre midt for vestudvidelsens vestmur.

Samme tendens til, at fonten flyttes vestover i kir-ken, kunne ses i Tureby Kirke midt mellem Køge og Præstø, hvor der i forbindelse med nedgravning til et par støttepiller for orgelpulpituret i vestforlængel-sen blev påvist et podium, der var opmuret af krum-huggede kridtstenskvadre oven på et tyndt mørtel-gulv, der efter alt at dømme var oprindeligt i vestfor-længelsen. Diameteren på 190 cm, der er usædvan-lig stor sammenlignet med andre senere podier, kunne forlede til at tro, at kridtstenene fra et oprin-

deligt podium i skibet er genanvendt i vestforlængel-sen. Som det sædvanligvis er tilfældet med under-søgelser i kirkegulvene, kunne dette ikke under-søges, da opgaven i Tureby udelukkende bestod i at overvåge, at arkæologisk værdifulde anlæg ikke blev ødelagt ved anlægsarbejdet (fig. 17).<sup>21</sup>

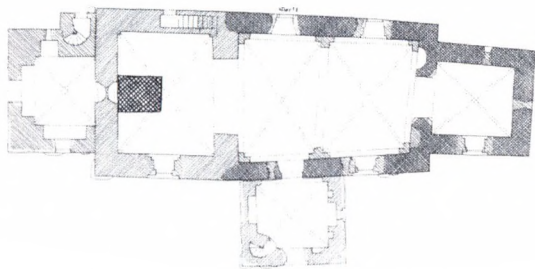
Fig. 18. Tune Kirke. Plan 1:400 med indtegnet fontepodium? af granit og tegl ved vestforlængelsens vestmur.

Tune Kirke syd for København, hvor der op mod forlængelsens vestmur blev fundet en 224 x 185 cm stor forhøjning, der var opmuret i tegl omkring to kampesten med den flade kløvside opad (fig. 18).<sup>22</sup>

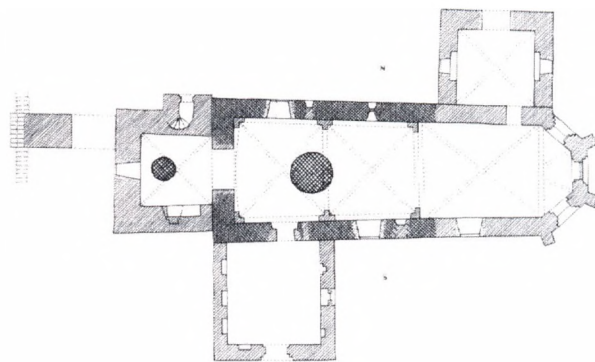
Fig. 19. Slotsbjergby Kirke. Plan 1:400 med det oprindelige fontepodium i skibets midte og det senere teglmurede podium i tårnrummet.

Slotsbjergby ved Slagelse er en af de få kirker, hvor undersøgelsen både omfattede skib og tårnrum, og her var forholdene så gunstige, at der både fandtes rester af skibets oprindelige podium og et beskedent cirkulært podium i tårnrummet vestlige del (fig. 19). Dette sekundære podium var ligesom podiet i Karlstrup Kirkes vestende opmuret af radiært lagte munkesten, hvoraf nogle var svagt kilehugget. Med en diameter på 120 cm og en overfladen, der kun var hævet et par centimeter over tårnrummets teglstensgulv, må podiet nærmest betegnes som en cirkulær markering i gulvfladen.<sup>23</sup>

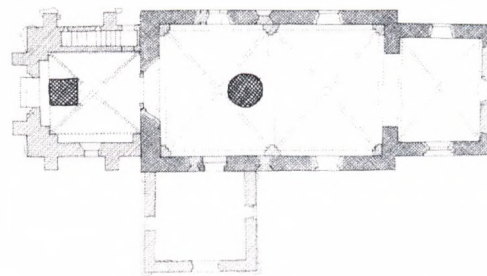
Fig. 20. Gundstømagle Kirke. Plan 1:400 med rekonstruktion af det oprindelige frådstenspodium i skibets midte samt det formodede podium i tegl ved tårnrummets vestmur.

Det er tidligere omtalt, at døbefonten i Gundstømagle, kan være flyttet til den murede forhøjning i tårnrummet (fig. 20). Lignende kvadratiske eller rektangulære forhøjninger er fundet i de senmiddelalderlige tårnrum i Egebjerg<sup>24</sup> og Tømmerup<sup>25</sup> Kirker i Holbæk Amt. Også i det romanske tårn i Nørre

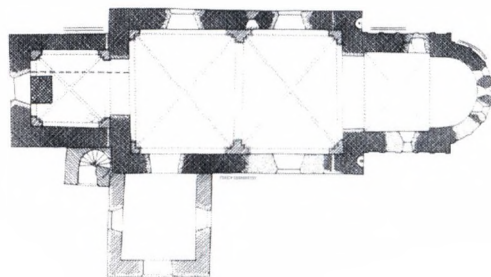
Fig. 21. Nørre Jernløse Kirke. Plan 1:400 med formodet fontepodium af tegl og granit, der er opført midt for vestmuren i det romanske tårn efter nedbrydning af tårntrappen.

Jernløse ved Holbæk blev der ved vestmuren påvist en opmuring af denne karakter, der dog først er opført på et tidspunkt i tårnets historie, hvor gulvarealet i tårnrummet er forøget væsentlig efter nedbrydning af den oprindelige tårntrappe i nordmuren (fig. 21).<sup>26</sup>

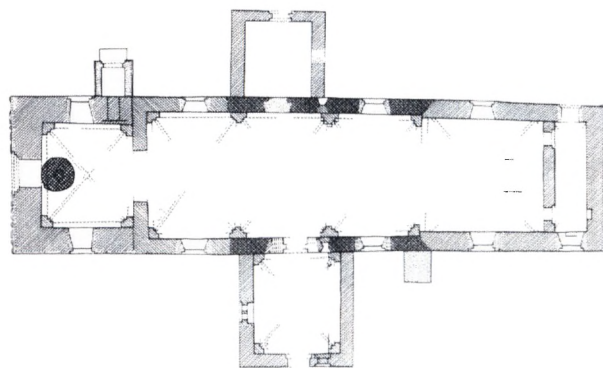
Fig. 22. Mørkøv Kirke. Plan 1:400 med fontepodium i form af en cirkulær sten ved tårnets vestmur.

måske også kunne tolkes rester af nedrevne vestaltre, må det anses for helt sikkert, at fonten i Mørkøv Kirke sydvest for Holbæk har stået ved tårnets vestmur (fig. 22). Her blev der fundet en stor flad sten med et tydeligt cirkelrundt mørtelaftryk efter fontefoden på midten.<sup>27</sup> I Værsløv Kirke øst for Kalundborg blev der ligeledes ved tårnrummets vestmur påvist en forhøjning med halvcirkulær afslutning mod øst, som det vil være nærliggende at tolke som et podium til fonten (fig. 23). Forhøjningen, der var 170 cm bred og målte 175 cm i retning øst-vest, var opmuret i tegl og har været mindst to skifter høj, idet der over det nedre bevarede lag teglsten var mørtelaftryk efter endnu et skifte.<sup>28</sup>

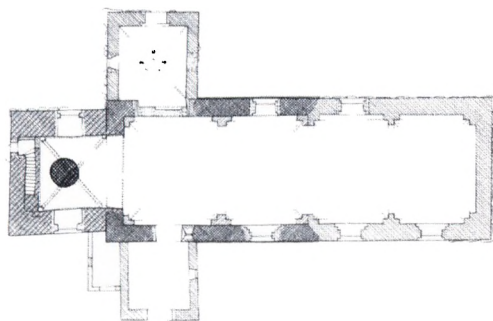
Fig. 24. Fløng Kirke. Plan 1:400 med cirkulært fontepodium, der er opmuret i tegl midt i det romanske tårnrum samtidig med nedbrydning af vægbænke og udlægning af det tredje gulv.

Der kan nok heller ikke være tvivl om, at døbefonten i Fløng Kirke øst for Roskilde på et tidspunkt har været anbragt i tårnrummet. Ligesom i Nørre Jernløse er der tale om et tårn fra romansk tid, der i senmiddelalderen er blevet hjemsted for fonten (fig. 24). Dette er sket i forbindelse med etablering af gulv nummer tre i tårnrummet, som er et lergulv, der dækker to tidligere helt nedslidte mørtelgulve og resterne af de nedbrudte vægbænke. Fontepodiet har været cirkulært med en diameter på omkring 150 cm. Det har været opbygget på et fundament af små marksten af radiært lagte teglsten, der dog kun gav sig til kende som aftryk i den underliggende kalkmørtel.<sup>29</sup>
