Korskiljet i Eidfjord

Av Anne Marta Hoff

1. Innleiing

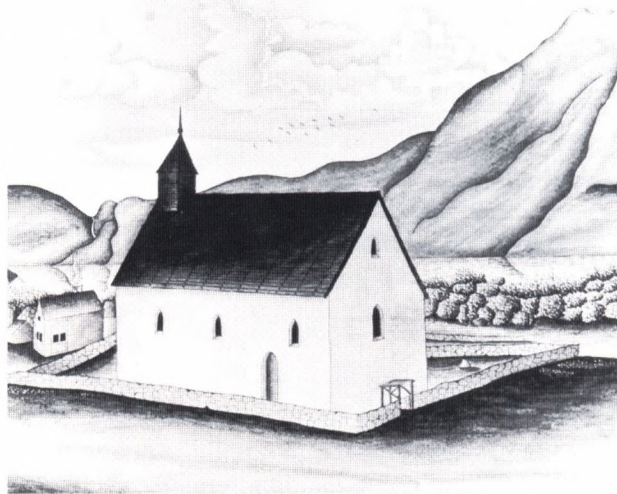
Fig. 1. Eidfjord kyrkje. Akvarell av Catharina Kølle. Foto: Riksantikvaren/Bergen Museum.

Eidfjord kyrkje ligg i Eidfjord i Hardanger i Hordaland fylke. Ho står på garden Nedre Læg Reid på vestsida av elva som deler bygda i to (fig. 1). Bygningen er oppført i kistemur og høyrer til ei gruppe kyrkjer med rektangulær grunnplan som vart reiste på Vestlandet i tidsrommet 1250-1350. Utfrå skriftlege vitnemål vart kyrkja i Eidfjord oppført kort etter 1300, men noko nøyaktig datering har vi ikkje.² Kor og skip i denne kyrkja har same breidde og høgde. Ved hovudinngangen i vest er det bygt til eit lite våpenhus i tre og over vestgavlen ein liten takryttar. Vestportalen, korinngangen på sørsida og dei smale mellomalderske vindaugo på sørsida og i austgavlen er innkledd med hoggen kleberstein.

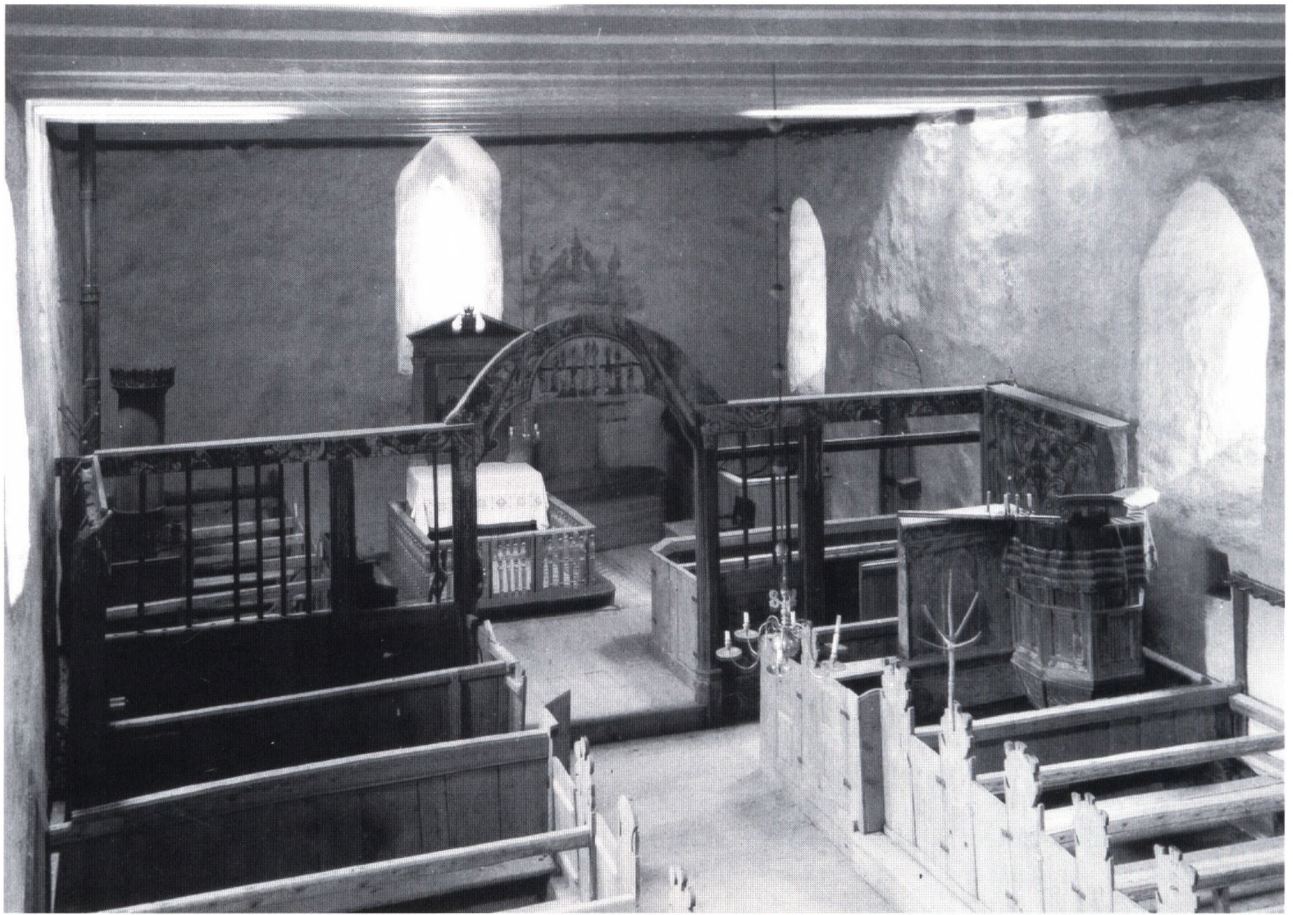
Fig. 2. Korskiljet sett mot aust. Foto: Teigen.

lag ein tredel av heile rommet (fig. 2). Høgda på korskiljet er omlag 2,5 m med ein noko høgre boge over den to meter breie opninga i midten. Det er symmetrisk oppbygd omkring midtaksen og på kvar side av midtopninga er det brystningar med spileverk over. Langs murane i nord og sør går det 2,5 m

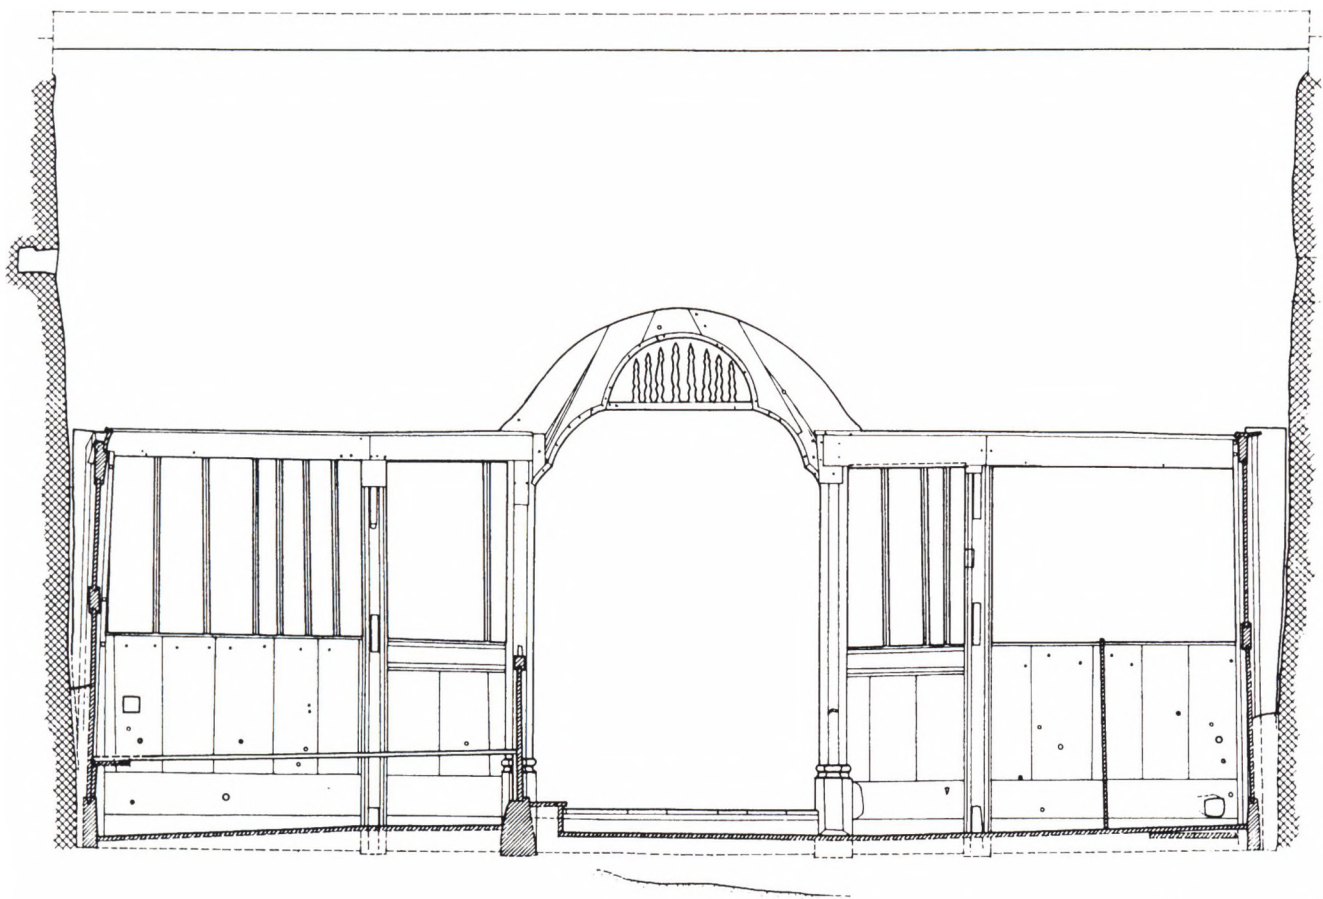
Fig. 3. Korskiljet. Oppriss mot aust.

Korskiljeveggen kviler på ein dobbel syllstokk der nedre del er gjennomgåande frå mur til mur, medan øvre del berre går inn til midtopninga (fig. 3). Syllstokken har eit omlag 52 cm høgt trapésforma tverrsnitt med not i overkant og fint sprettelgde sider. Den øvre sørlege delen har eitt drypphol frå nota ut

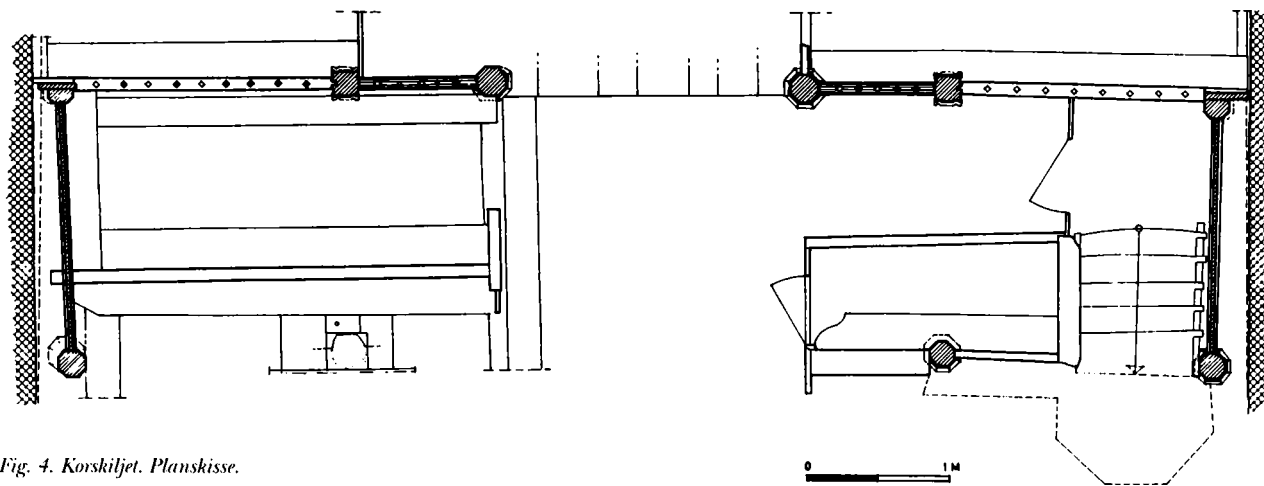
Fig. 4. Korskiljet. Planskisse.

Dei ståande delane av konstruksjonssystemet består av stolpar med dels åttekanta, dels firkanta tverrsnitt, ved midtopninga og vest i sideveggene er stolpane åttekanta, i aust er sideveggene feste i tverrveggen ved halvdelte åttekanta stolpar (fig. 4). Det er altså ikkje regulære hjørnestolpar slik ein ville venta. Mellomstolpane i tverrveggen er firkanta med profil langs hjørna, medan dei stolpane som står/har stått vest for mellomstolpane er/har vore åttekanta. Dei fire stolpane i tverrveggen er rett avsaga i 2,5 meters høgde og må ha vore høgre, medan stolpane i sideveggene må ha hatt den høgda dei har no, ettersom dei har ei utsvinga kapitél-liknande øvre avslutting og har nedhogg for og restar av sperrer for saltak. Det same har etter det ein kan sjå vore tilfelle med dei frittståande stolpane. Den i sør som framleis

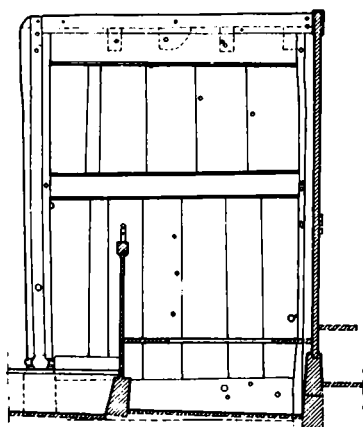
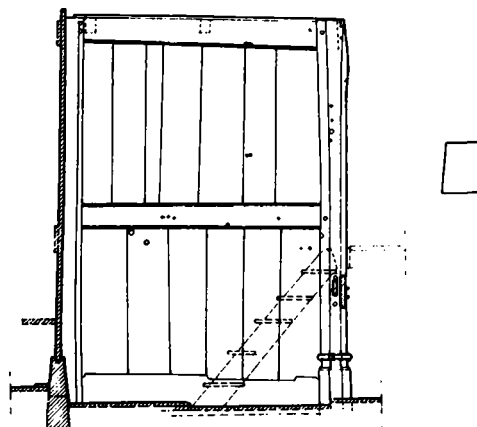
Fig. 5a. Sideveggene mot nord.

Sideveggene er delte i to ved horisontale tverrliggjarar og avslutta oppe ved stavlægie (fig. 5). Dei nedre felta har ståande bord med not og fjør og krumma utsida (med tjørrespor?). Dei øvre felta har ståande, glattkanta bord som er sette inntil einannan.

Fig. 5b. Sideveggene mot sør.

Det er not for veggbord øvst i syllstokken, over og under på tverrliggjaren og under stavlægien. I overkant av stavlægien er det spor/restar etter taksperrer som har gått på skrå inn i rommet.

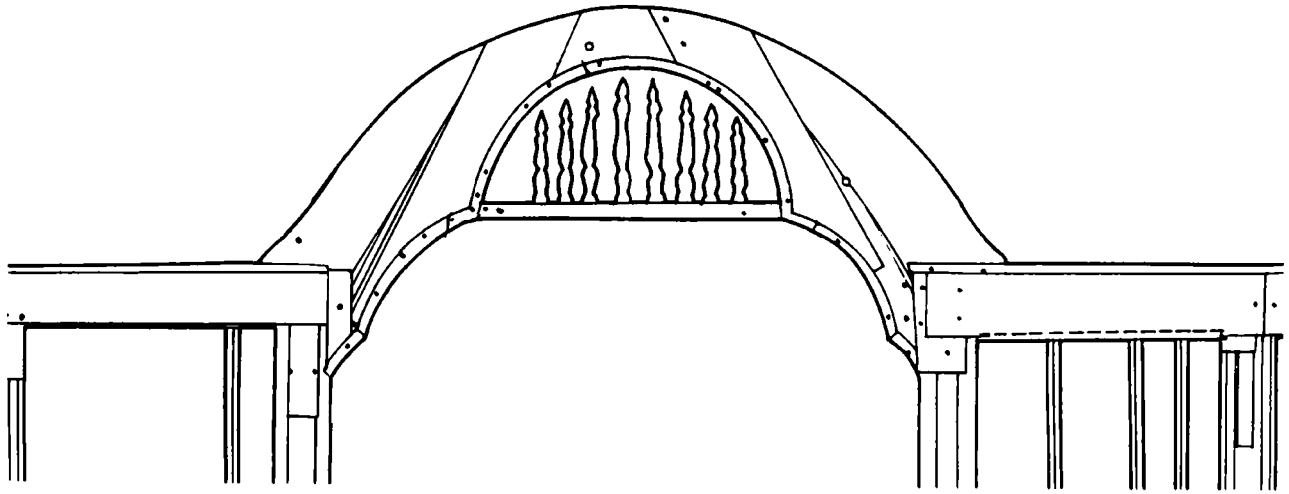
Fig. 6. Korbogefeltet.

Korbogefeltet er sett saman av attbrukt materiale med ei indre kløverbladform som er utskoren av eit spissgavla felt som tykkjest ha ei opphaveleg form frå ein annan samanheng (fig. 6). Det er dekormåling på feltet som går ut til ei umåla rand langs kanten som i ein tidlegare situasjon må ha vore dekt med ei list. På sidene av gavlstykket er det lagt inn måla bord av same dimensjon som borda i tverrveggen, med restar av not og fjør. Mellom desse borda og gavlfeltet er det kvitmåla, profilerte kilar.

vore i den kyrkja som står no. Dette er eit heilt sær-eige trekk som gjer at ein må stilla spørsmålet om veggene kan vera ein opphaveleg konstruksjon. *Korbogefeltet* er tydeleg sekundært. Sjølv om ei demontering av korbogefeltet gjev ein gamal spiss gavl med indre kløverbladform, kan ein ikkje plassera denne i korpinga, dels avdi ho er for smal. Det er ikkje funne haldepunkt for utforminga av korpinga i mellomalderen. Det er heller ikkje spor etter feste for dører i dei flankerande stolpane.

Takvinkelen og breidda på altaroverbygga gjer det mogeleg å plassera kløverbladsopninga frå korbogefeltet her i vestopninga i overbygga. Dette er vel den rimelegaste alternative plasseringa.

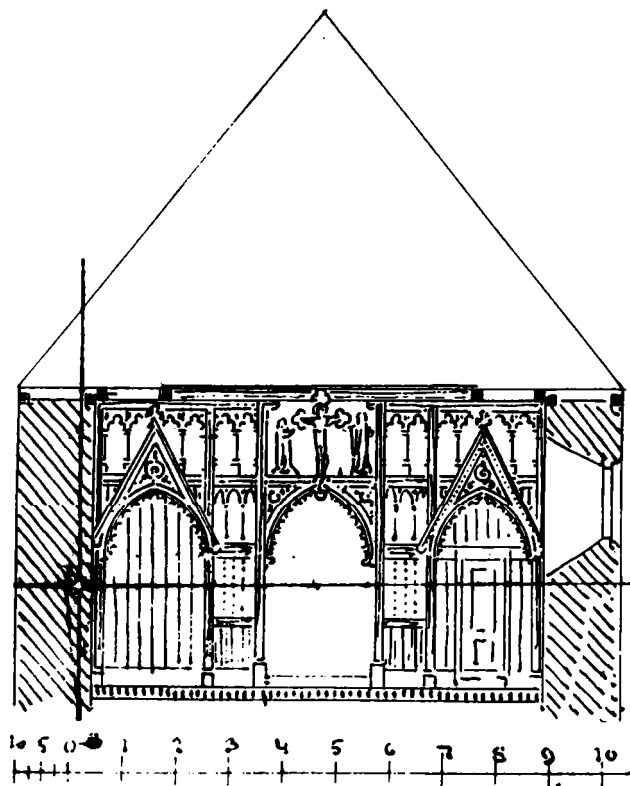
Fig. 7. Forslag til rekonstruksjon av korskiljet ved Johan Meyer 1906. Riksantikvaren.

For det første er det fleire (Bendixen, Schirmer, Jens Bull, Anders Bugge)³ som hevdar at sideveggene, dei frittstående stolpane og den »gjennomgåande stavlægjen« må ha bore noko og at dette noko må ha vore eit *lektorium*. For det andre er det spørsmålet om høgde og utforming av *tuerrveggen* der presten Tybring i 1903 hevda at veggen måtte ha vore mykje høgare, argumentet for dette var biletinnskrifter over spileverket på austsida.⁴ Det tredje og siste viktige momentet vart innført av Johan Meyer på ei teikning frå 1906 der han teiknar inn *sidealtaroverbygg* med saltak med grunnlag i bygningsrestar i samband med stavlæggene i sideveggene, ein tanke som H. Christie fører vidare i 1961 (fig.7).⁵

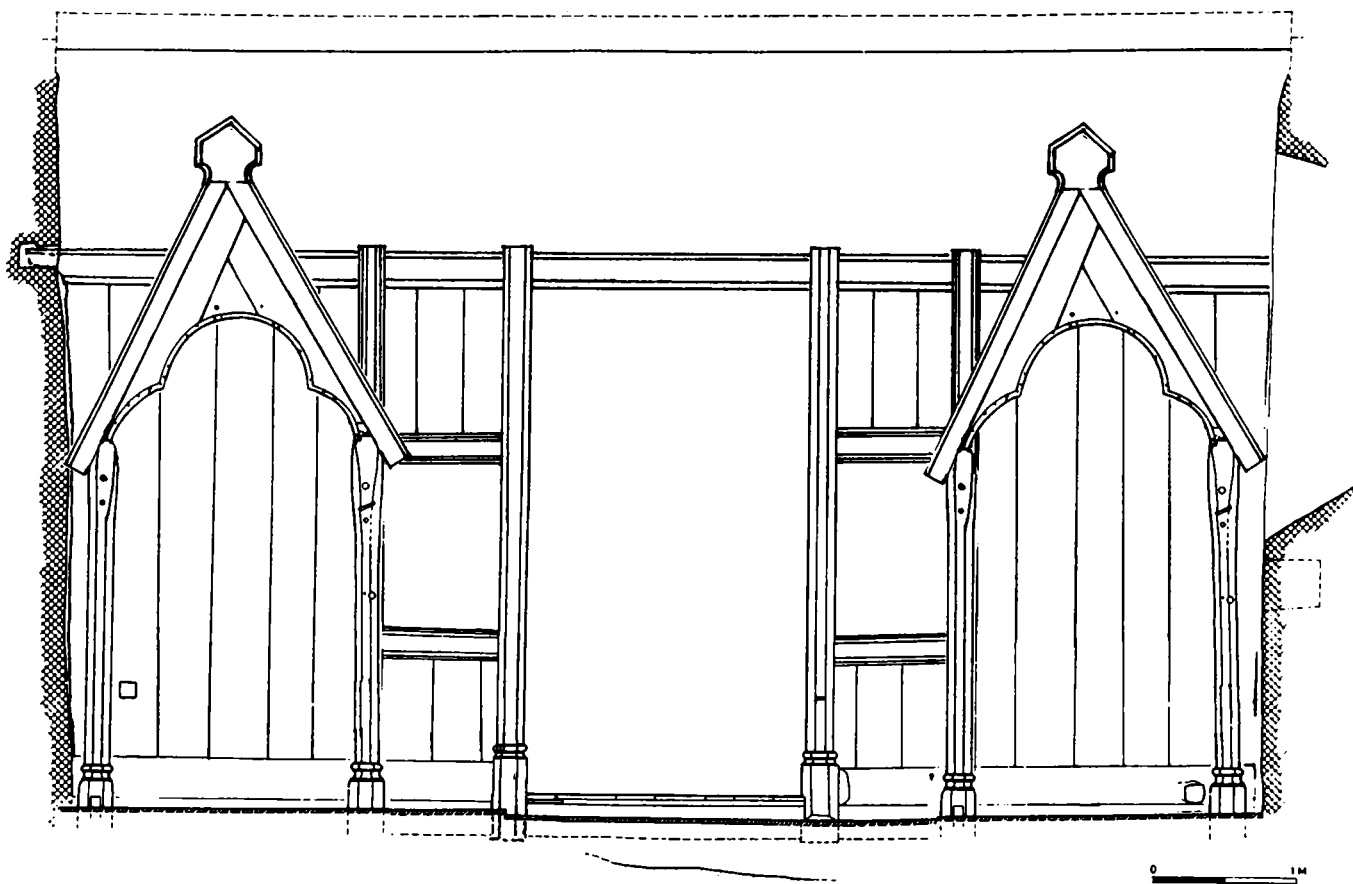
Fig. 8. Forslag til rekonstruksjon av korskiljet. AMH.

Gjennomgangen fører fram til ein rekonstruksjon av mellomalderveggen som vist på illustrasjonen (fig. 8).
