# Lektoriet i Gislöv

*Av Karna Jönsson*

## *1. Undersökningens bakgrund*

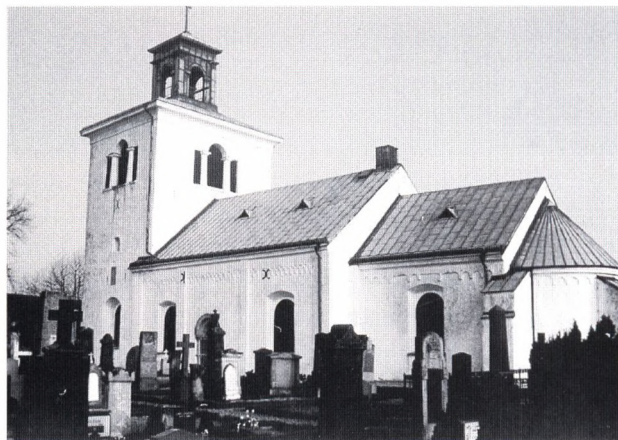
Fig. 1. Den medeltida tegelkyrkan bestod av det som idag utgör absid, kor och långhus. Foto: Karna Jönsson 1995.

Exteriört lägger man märke till tidsskillnaden genom att den enkla rundbågsfrisen på kor och absid skiljer sig från långhusets dubbelt rundbågiga. Kor

och absid saknar dessutom långhusets stensockel (nedan) (fig. 1).

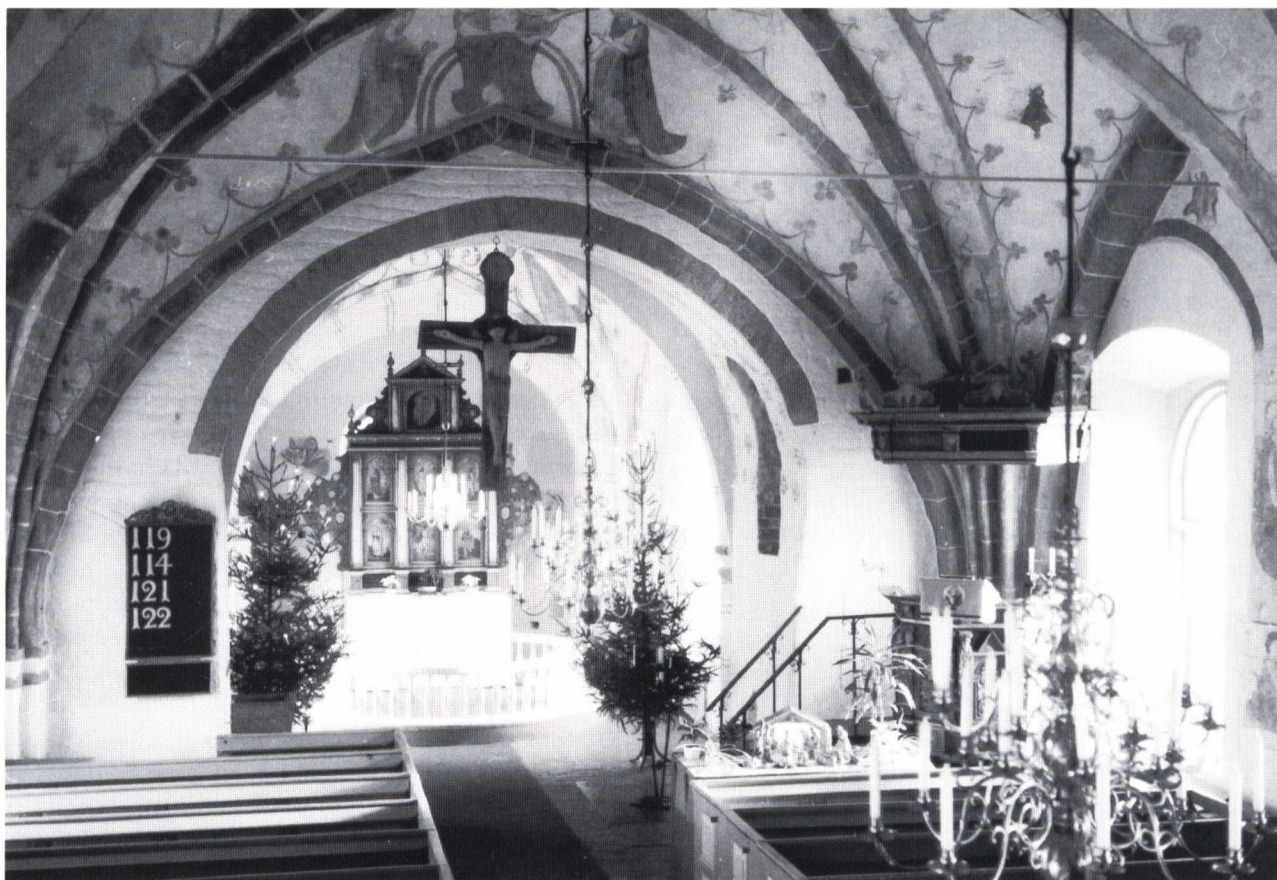
Fig. 2. Triumfbågmuren med trappöppningar. Foto: Göran Söderberg 1995.

När målningarna i Gislövs medeltida tegelkyrka på Skånska sydkusten skulle renoveras, blev vi, konservatorn och jag, nyfikna på vad som dolde sig bakom de igenmurade nischer som fanns på vardera sidan i triumfbågen (fig. 2). En tegelsten togs försiktigt ut och det gick att konstatera att utrymmet bakom var fyllt med lösa tegelstenar och bruk. Vi beslöt då att öppna och tömma nischerna. Då visade det sig att det på vardera sidan fanns en trappa av tegelsten som i vinkel ledde upp i riktning mot vinden. Trappöppningarna mot långhuset var på båda sidor avbrutna och igenmurade. Nuvarande valv skymmer de igenmurade öppningarna (fig. 2).

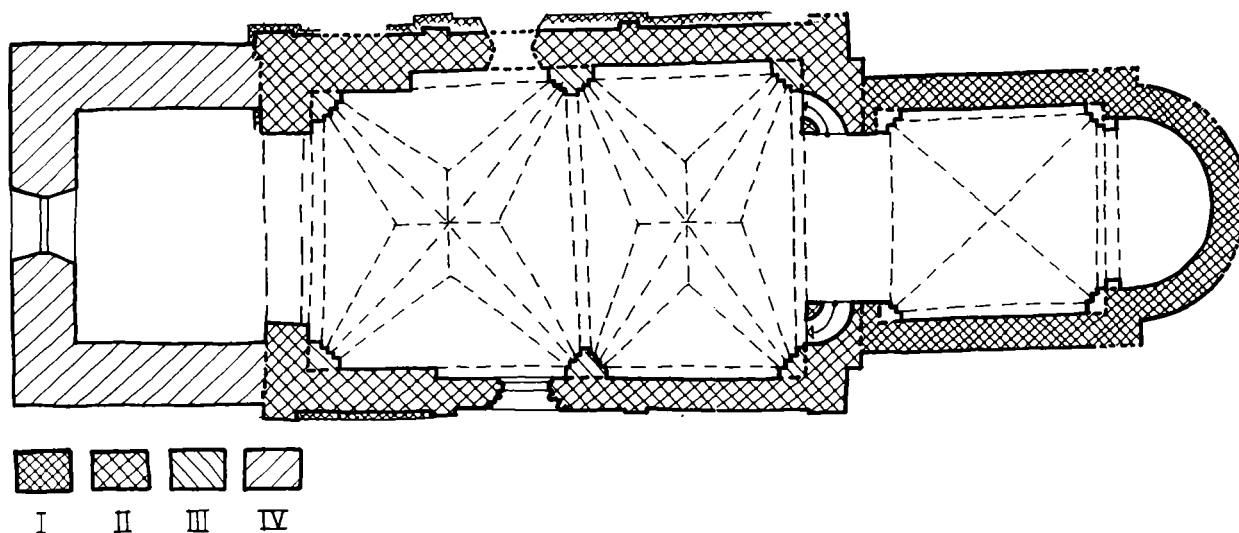
Fig. 3. Plan av byggnadsutvecklingen i två nivåer, golvet och öppningarna i triumfbågen skala 1:200. Ritning: Agneta Hildebrand.

Den medeltida tegelkyrkan bestod av långhus, torn och kor med absid. Absid och kor med en två sten djup triumfbåge byggs först, kanske mot långhuset av trä. Detta framgår av en skarv i den nästan två meter breda triumfbågens murverk, där långhusets bruk karboniserat mot korets (fig. 3).

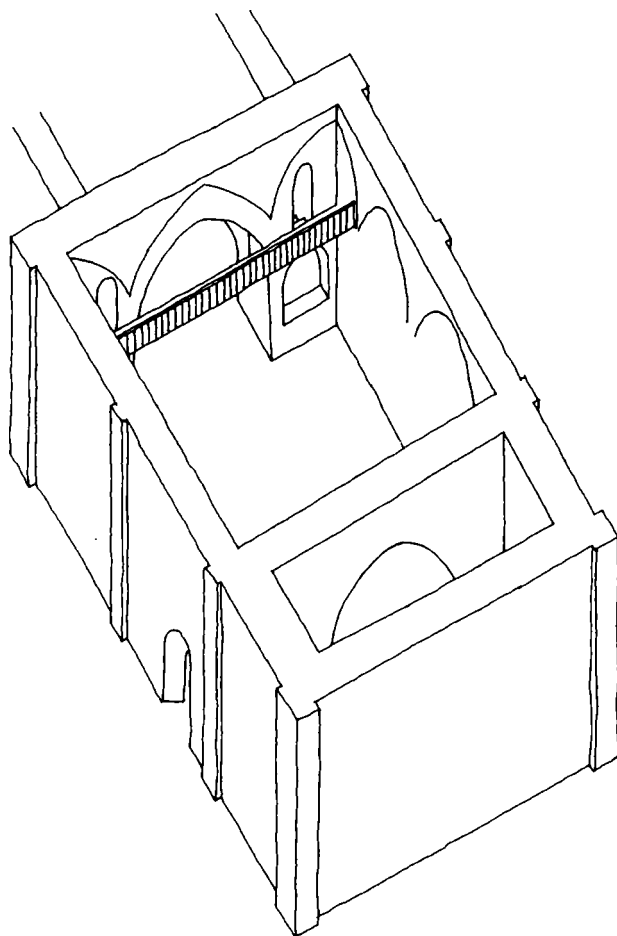
Fig. 4. Triumfbågs-muren med amboner och trappöppningar skala 1:200. Ritning: Agneta Hildebrand.

Öppningarna mot långhuset bör rimligen ha varit amboner, från vilka prästen predikade för menigheten i långhuset. Den norra ambonen användes för evangelierna, medan den södra användes för andra texter (fig. 4).

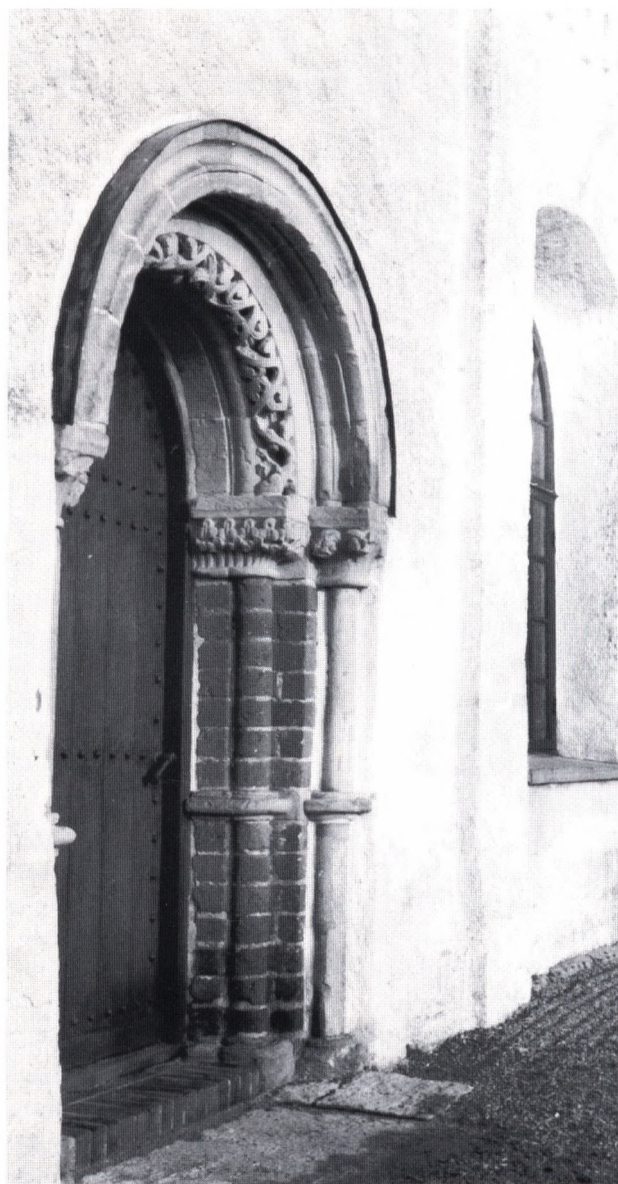
Fig. 5. Sydportalen. Foto: Göran Söderberg 1995.

Långhuset uppvisar även andra särdrag, som inte finns i någon annan landsortskyrka. Kyrkan har till exempel uppmärksamats för sin mycket speciella sydportal. Portalen har genombrutet bladverk i arkivolten. Kapitälerna är dekorerade med bladknoppar. Portalutsmyckningen är huggen i lättbearbetad köpingsandsten (fig. 5).<sup>14</sup> Mittemot sydportalen fanns den nu igensatta nordportalen, som också kan ha varit rikt utsmyckad. Flera block av Köpingsandsten med hundtandsornament och profileringar finns undanlagda på kyrkogården. Dessa kan vara rester av nordportalen. I putsen skönjer man en gavelvinkel som sannolikt varit en vimpereg. Sockeln som är alldeles unik, verkar saknas på det ursprungliga långhusets södra sida och koret med absid. Den är skulpterad i sten med hundtandsornament. På södra sidan är sockeln huggen i Köpingsandsten och på norra sidan av Komstadkalksten. Sockelns olika

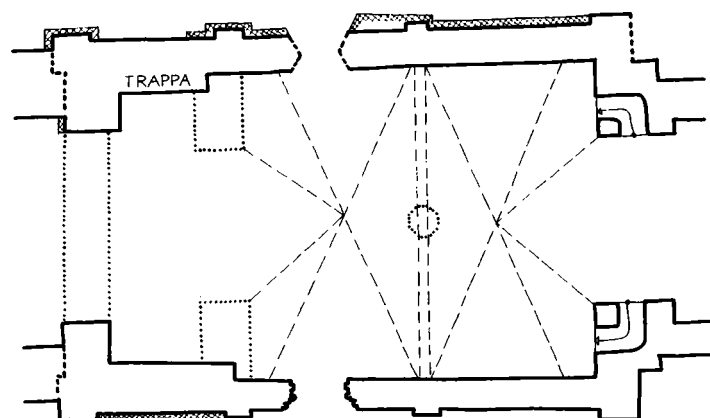
Fig. 6. Plan över valvsystemet. Rekonstruktionsförslag Morten Aaman Sørensen. Skala 1:200.

Spåren av sköldbågar på vinden, tillsammans med triumfbågen och ambonernas placering gör att kyrkan måste rekonstrueras som tvåskeppig (fig. 6). I koret kan man inte se om det funnits äldre valv än nuvarande kryssvalv. Under detta skede saknar kyrkan målningar, men tegelfogarna är röda, rester efter ursprunglig röd bemålning finns bevarade på vinden.

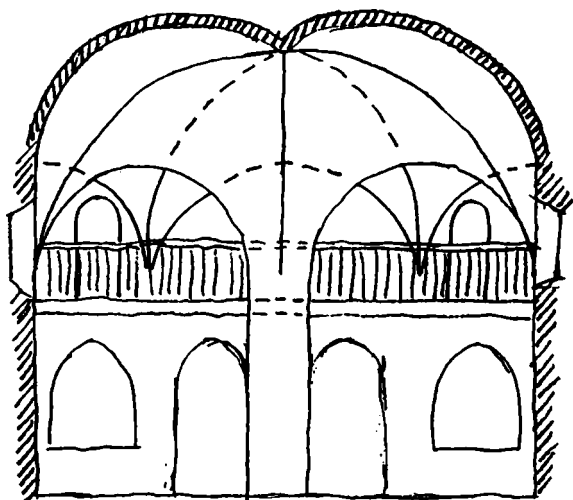
Fig. 7. Snitt mot öster med amboner och lektorium. Rekonstruktionsförslag Morten Aaman Sørensen.

När långhuset med torn byggs ges kyrkan alldeles speciella särdrag som bara kan härledas från de större katedralerna, som t ex lektorieanordningen med ambonerna (fig. 7).

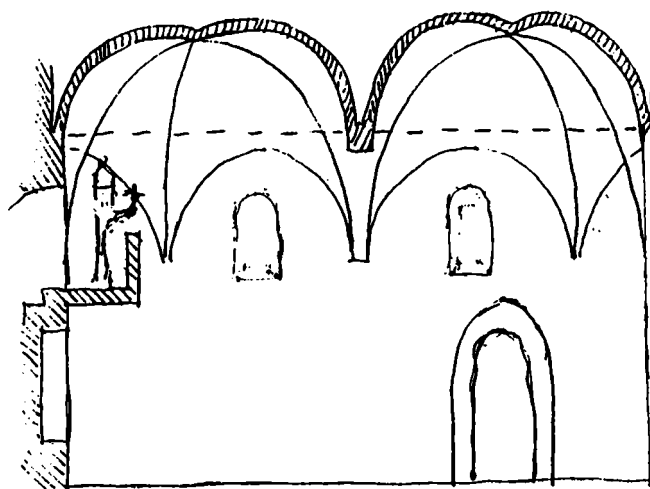
Fig. 8. Snitt mot syd. Rekonstruktionsförslag av Morten Aaman Sørensen.

Ambonerna och lektoriemuren förklaras bäst om man antar att ärkebiskopen deltog i gudstjänsterna i Gislövs kyrka (fig. 8). Ägoförhållandena tyder i alla fall på att han haft starka intressen i byn, men hans inflytande syns först när långhuset byggs, eftersom amboner och lektoriemur tillhör samma byggnads-

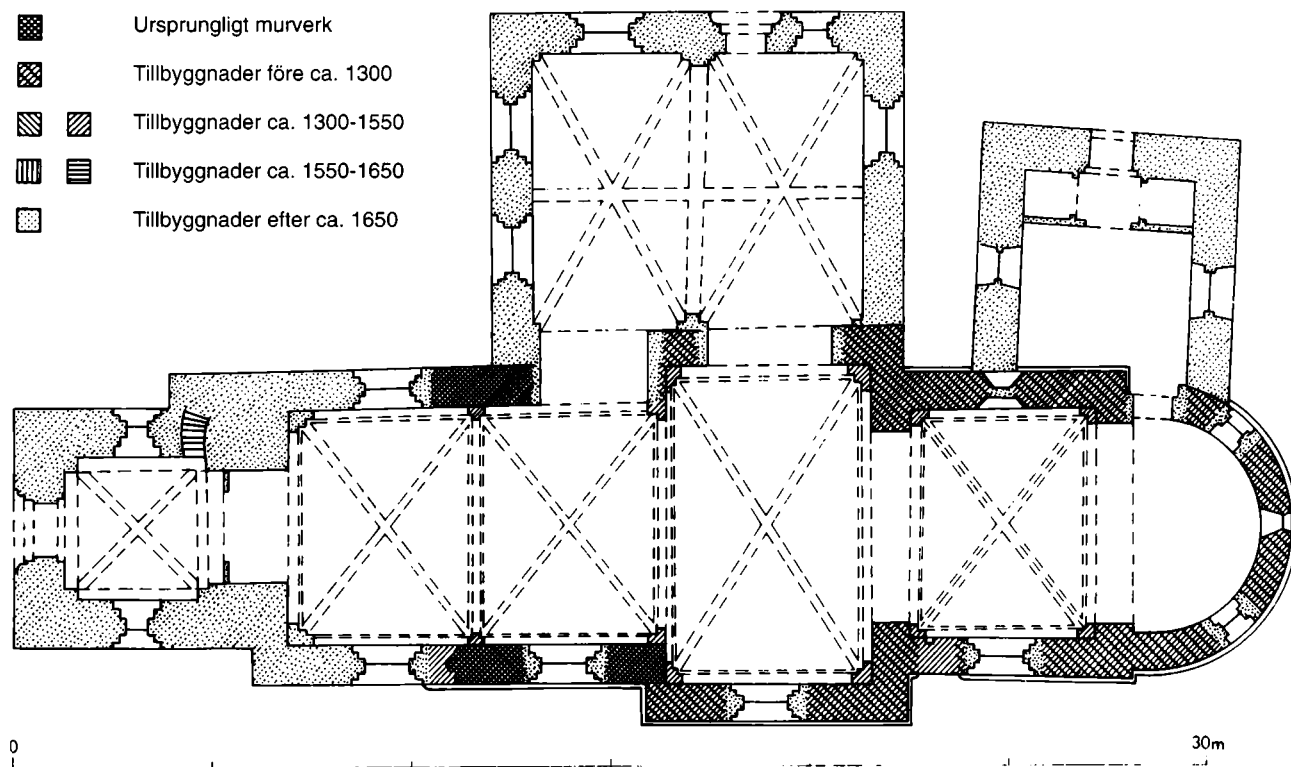
Fig. 9. Plan över Stora Köpinge kyrka. Ur Andersson, H. & M. Anglert (red.) 1989, s. 176. Renöifning Tina Boström.

fas som långhuset. En variant på detta förhållande kan ses i Stora Köpinge kyrka (fig. 9) där koret förstorats omkring 1300, vilket antagits höra samman med att ärkebiskopen fick patronatsrätt över kyrkan.<sup>35</sup>
