# Jordgravede stolper, fodtømmer og andre »jordnære« bygningsforhold i Skast Herred 1636-1800

Af Henrik Vensild

## 1. Bygningskonstruktioner

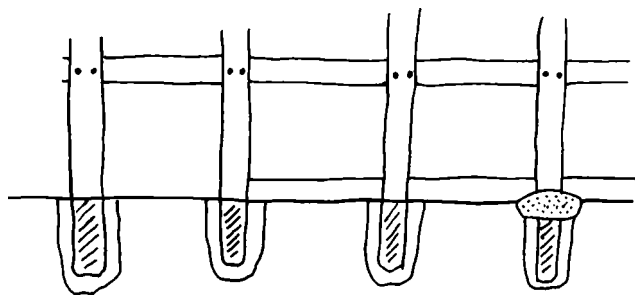
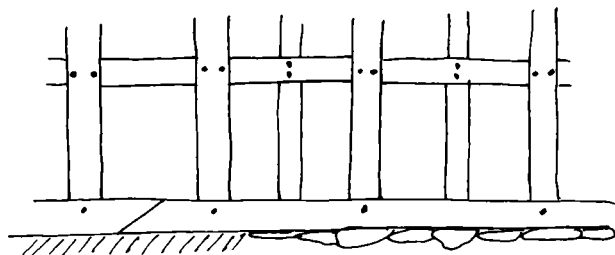
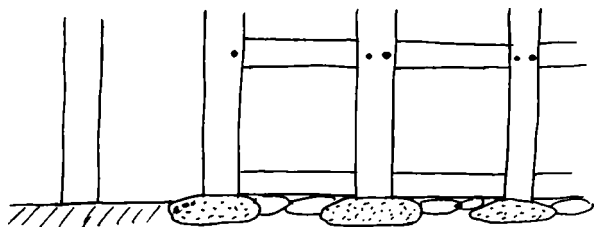
Fig. 1. Skitse af hvordan forskellige bindingsværksvægge kunne være funderet i Skast Herred i 16-1700-tallet, efter oplysninger fra tingbøgerne.

Øverst: Jordgravede stolper uden og med syldstykker imellem, samt en af-rådnnet stolpe, der er blevet »hjulpet« med en sten under. Alle fagene har løsholter mellem stolperne.

Midten: Stolper på fodrem »lejder« funderet på jord eller på sten. Imellem stolperne er der løsholter, vandret og dokker, lodret fyldtømmer.

Nederst: Stolper sat på jord eller sten. Uden og med syldstykker og løsholter mellem stolperne.

På fig. 1 er forsøgt at skitsere nogle af de måder stolperne var funderet på og hvordan en jordgraved stolpe blev hjulpet med en sten under.

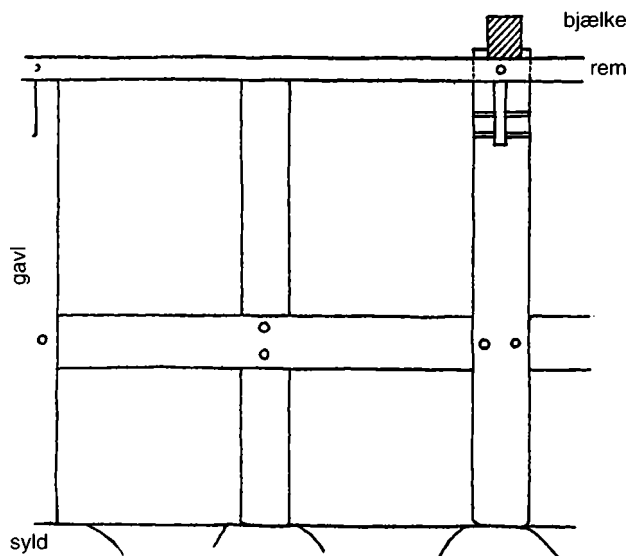
Fig. 2. I 1946 fandt Nationalmuseet ved bondegårdsundersøgelserne i Vestjylland et enkelt fag bindingsværk i Skast herred, i en gård i Størsbøl, V.Ny-kirke s. Her var bevaret to vægstolper af egetræ med vægrem samt en overlagt bjælke. Bjælken og stolperne havde indvendig spor af indtappede skråbånd, der førhen var ret almindelige også i denne egn. Vægstolperne stod på sten og der var både en løsholt og to »dockstænger«, faget var i øvrigt udmuret med brændte teglsten. Skitse af D. Yde Andersen og rentegnet af Ib Steen-Jensen. Nationalmuseet N.E.U. 10.172.

Ved Nationalmuseets bondegårdsundersøgelser i Vestjylland i 1946, var der i en enkelt gård i Størsbøl, V.Nykirke s. stadig bevaret bindingsværk, i den nordre ende af salshuset. I optegnelserne N.E.U. nr. 10.172 og de dertil hørende fotografier samt opmålingen fremgår det, at der var bevaret 2 egestolper på sten med vægrem og en overlagt bjælke over. Stolperne og bjælken havde taphuller efter indvendige skråbånd, der tidligere var almindelig brugt også på denne egn. Fagbredden var ca 1,8 m og i midten af faget var der en »tredie stolpe« en såkaldt dukke eller »dockstang«, for at bruge det gamle ord. Den var delt i to stykker og tappet op og ned i løsholten. Opmålingen af dette fag ses på fig 2.

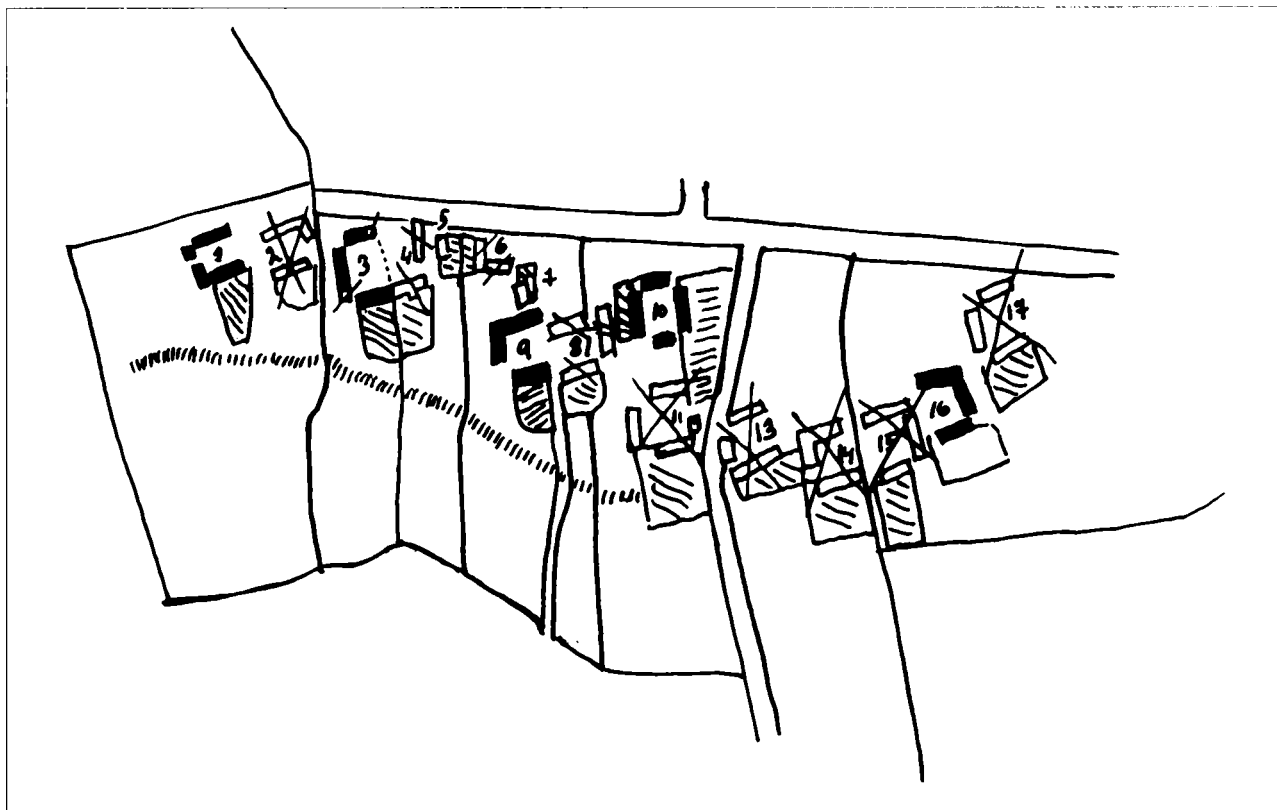
Fig. 3. Skonager, Næsbjerg sogn, som byen kan ses på udskiftningskortet fra 1795. Det viser hvordan de 7 gårde næsten alle er delt i to brug, der hver har deres bygninger placeret sammen eller hver for sig. Særlig brug 3 og 4 viser hvordan en gård med to brugere kunne være delt midt over, af en streg gennem gårdsplads, salshus og haven. Man ser også at brug 4 har nogle få fag af vester- og nørrelængen. På salshusets sydside ses en udbygning, en såkaldt kvist. De overstregede gårde skulle udflyttes i 1796. Kilde efter udskiftningskortet 1:4000.

over længere tid, får man en klar fornemmelse af, at hver gård har to brugere. Disse har ofte hver sin del af sønder- eller nørrelænge, som også kan være sammenbyggede, mens brugerne ofte har hver sin enten øster- eller vesterlænge. Ser man på udskiftningskortet fra 1795 (fig. 3) er billedet meget tydeligt med to brugere pr. gård. Man ser at de 9 af de 14

gårde er overstreget og bygningerne ikke er aftegnet som udfyldte rektangler. Disse 9 gårde blev flyttet ud af Skonager, mens de resterende 5, der er vist med udfyldte bygninger, blev tilbage i landsbyen.

Ved den anden gård fra venstre med brugerne 3 og 4, ser man tydeligt at gårdspladsen, salshuset i syd, haven og den nærmeste mark er delt midt over med en lang streg. Det ses også, at nogle få fag af både vester- og nørrelængen er udfyldt og overstreget, og altså dermed tilhørte den østre gård, som blev udflyttet. I øvrigt ses også en lille tværbygning på den udflyttede del af salshuset. Det er en såkaldt kvistbygning.

Man ser hvor forskelligt de enkelte gårdsanlæg er udformet og hvor forskelligt bygningerne er placeret. De fleste gårde er på en eller anden måde udsprunget af en oprindelig firelænget gård, som er blevet delt i to trelængede anlæg, der så i nogle tilfælde med tiden er blevet fjernet lidt fra hinanden. Et sted, ved gård fire fra venstre, ser man, at gården er blevet til to firlængede gårdsanlæg.
