# Gammelt nyt om Kogsbøl Voldsted

Af Johannes Hertz

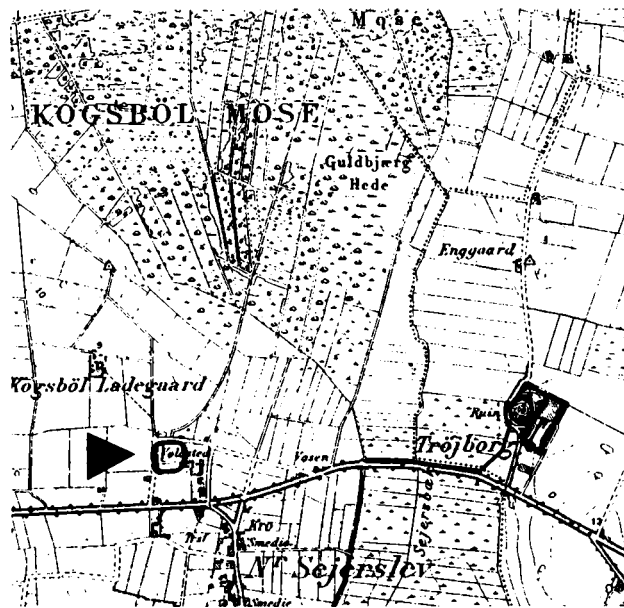
Fig. 1. Udsnit af Geodætisk Instituts kort 1:40.000. Kogsbøl Voldsted markeret med en pil.

Et af de voldsteder, vi besøgte i Tønder amt, var Kogsbøl i Emmerlev sogn (fig. 1). Det ligger lige syd for Kogsbøl Mose og kun to km fra Trøjborg på den anden side af Sejersbækken (fig. 2). I Trap Danmark beskrives stedet således:

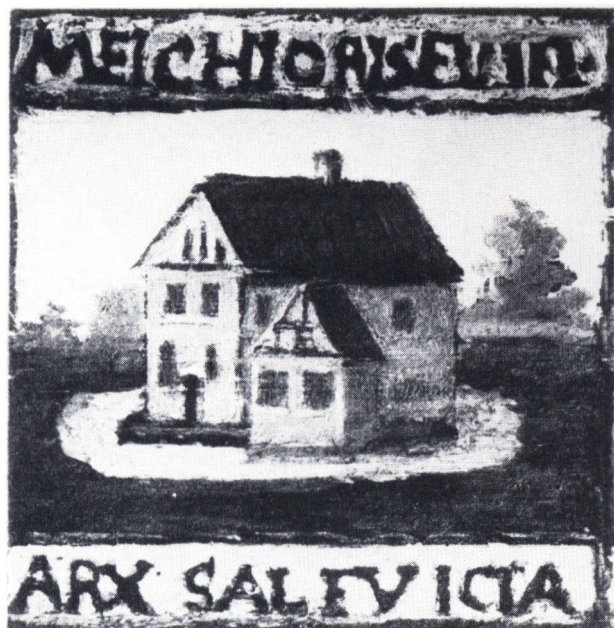
Fig. 7. Herregården Solvigs hovedbygning, afbildet på den rantzauske stamtafle omkring 1580. Efter Vilhelm Lorentzen: *Rantzau'ske Borge og Herresæder*, 1912.

Fig. 8. Kunstig ø fra 1300-tallet ved herregården Solvig. En tårnagtig bygning med henvend tre meter tykke tørmure er markeret, og foran den er antydnet en vindebrogrube. Et par hundrede år senere opførtes formentlig på samme ø den på fig. 7 viste bygning. Foto J. Hertz 1976.
