# Syv senmiddelalderlige gårde i Helsingør

Af Hans Henrik Engqvist

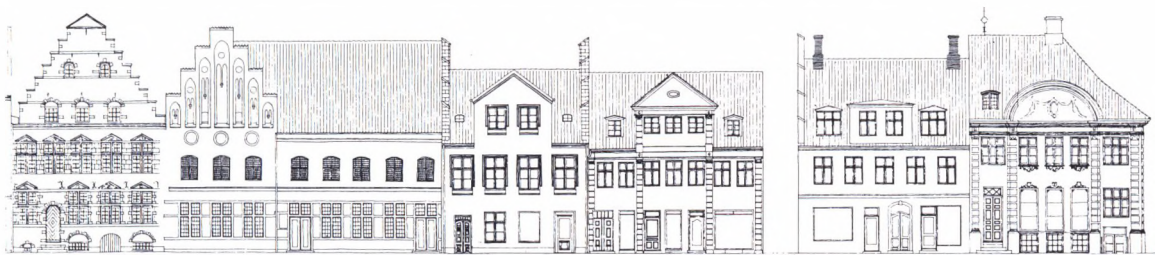
Fig. 1. Stengade 76-64. Opmåling 1:500 udført i 1943 af studerende ved Kunstakademiets Arkitektskole. Gengivet efter kopi i Helsingør kommune.

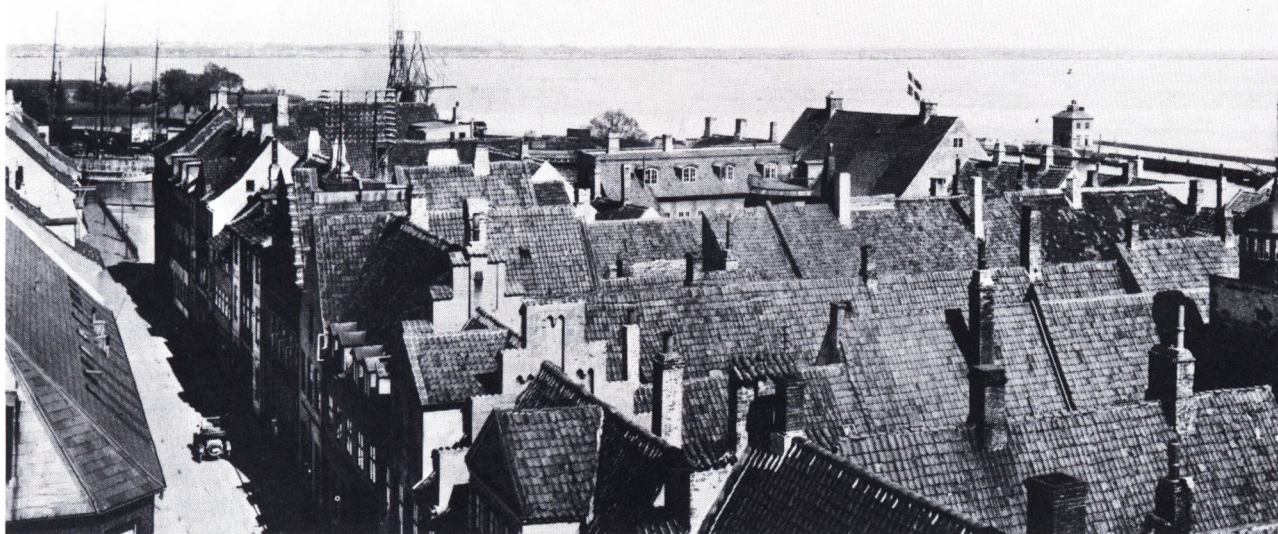
*Fig. 2. Stengade set mod øst fra rådhusets tårn. Hugo Matthiessen fot 1921 i Nationalmuseets 2. afd.*

At dømme efter udformningen af forhusets vindues- og døråbninger og gavlenes højblændinger, som opadtil er afsluttet med spærstik, må det lille vinkelbyggede anlæg formodes at være opført i første fjerdedel af 1500-årene. (Se fig. 2 og 14). At det under alle omstændigheder er opført før 1540, fremgår af forholdet til

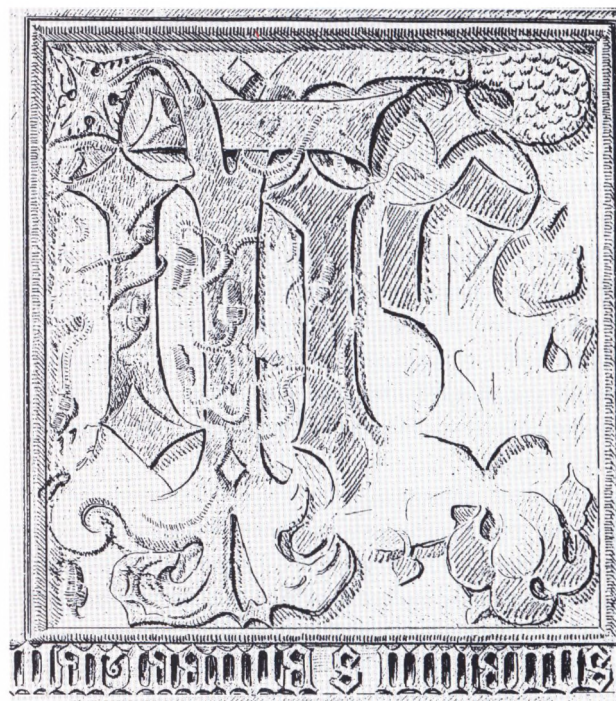
Fig. 7. Stengade 66. Senmiddelalderlig kridtstenstavle med indskriften »maria anna s ninianus« indmuret i sidebygningens gårdside. Tegning af Peter Linde i Nationalmuseets 2. afd.

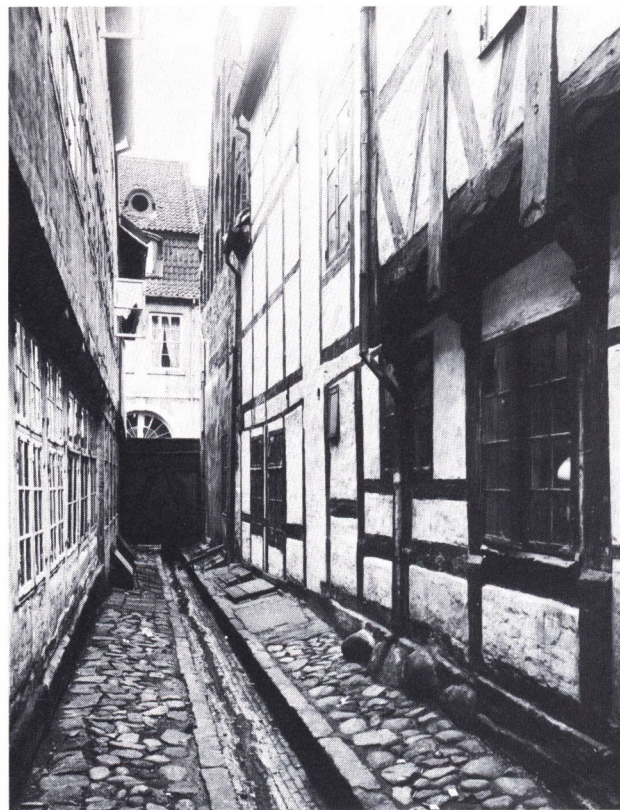
*Fig. 10. Færgestræde set mod Strandgade. Til højre Strandgade 79s bindingsværkssidebygning med de lange stolpeskæl, der strækker sig ned over de knægtbårne bjælkeender. Fotografi i Nationalmuseets 2. afd.*

Med sine lange stolpeskæl, der skyder sig ned foran overgangsfoden og de knægtbårne bjælker, er den i øvrigt stærkt ombyggede bindingsværkslænge en fremmed fugl i de østdanske landområder, idet denne meget specielle konstruktive detalje fortrinsvis findes i Syd- og Sønderjylland og på Vestfyn. (Se fig. 10).

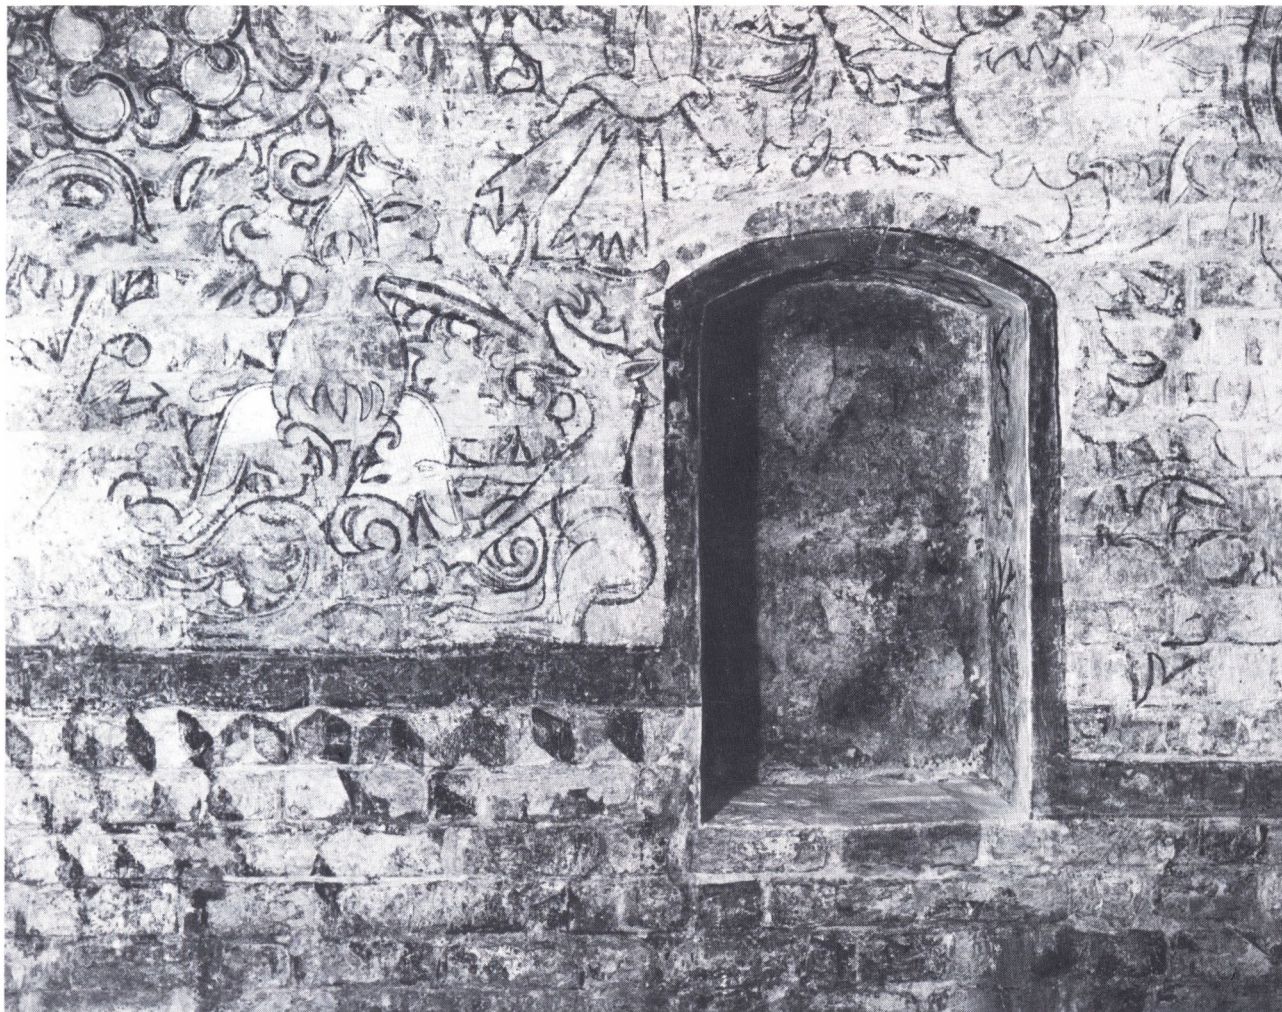
Fig. 13. Stengade 70. Udsnit af kalkmalet vægdekoration på sidebygningens vestre ydermur med bladranker, frugter og fantasibloster. Til venstre for nichen et dyr – tilsyneladende en hund, der sidder på bagbenene. Rankerne »vokser« ud af dyrets åbne flab. På frugter og blomster samt enkelte andre steder ses rester af rød, grøn og gul farve. Den underste halvdel af vægfladen, er dekoreret med et – ret dårligt bevaret – rhombemønster i sort, gråt og hvidt. En bred mørkerød stribe, som også kanter nicherne, danner adskillelsen mellem ranker og rhomber. Den kalkmalede vægdekoration må formodes at være blevet til omkring – eller kort efter – 1525. Foto i Nationalmuseets Bevaringssektion taget efter restaureringen i 1980 af Kirsten Trampedach.

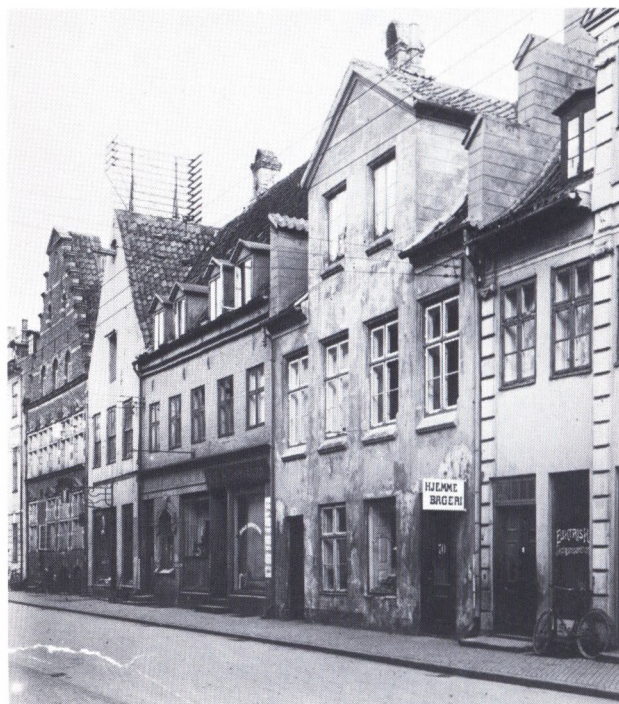
*Fig. 15. Stengade 70, 72, 74 og 76 før restaureringen af nr. 72-74. Hugo Matthiessen fot 1916 i Nationalmuseets 2. afd.*

Stengade 72 omfatter et 10,8 m langt og 7,5 m dybt forhus (A), som er opført mellem nr. 70 og nr. 74 uden selvstændige gavlmure, samt langs det vestre naboskel et med forhuset sammenbygget 5,85 m dybt sidehus (B), hvis længde vi sidenhen skal vende tilbage til (fig. 15). Det to stokværk høje forhus er middelalderligt i sin karakter og det samme gælder underetagen i den to stokværk høje sidebygning.

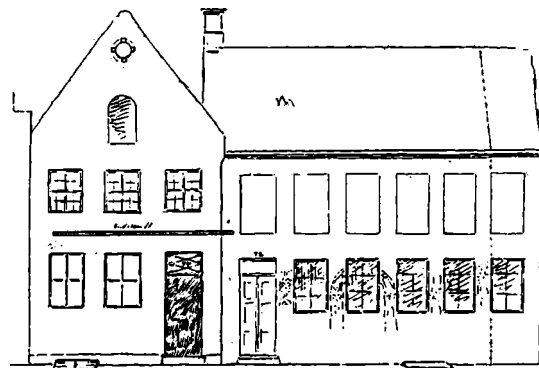
Fig. 17. Stengade 72-74. Skitse i Nationalmuseets 2. afd. – udført i 1885 af Magnus Petersen – som viser de dette år afdækkede renaissancefragmenter. I nr. 72's midtakse anes en rundbuet portal, der ligesom vinduespillerne ser ud til at være udstyret med beslagværksornamenter. Her gengivet i mål ca. 1:300.

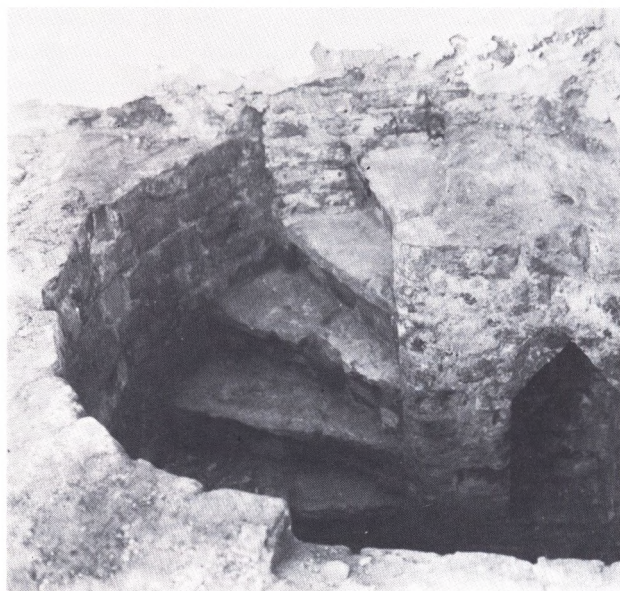
Fig. 23. Stengade 72. Vindeltrappe mellem kælder og stueetage indbygget i forhusets bagmur mod sidebygningen – formentlig i sidste fjerdedel af 1500-årene. Fot i Helsingør Bymuseum.

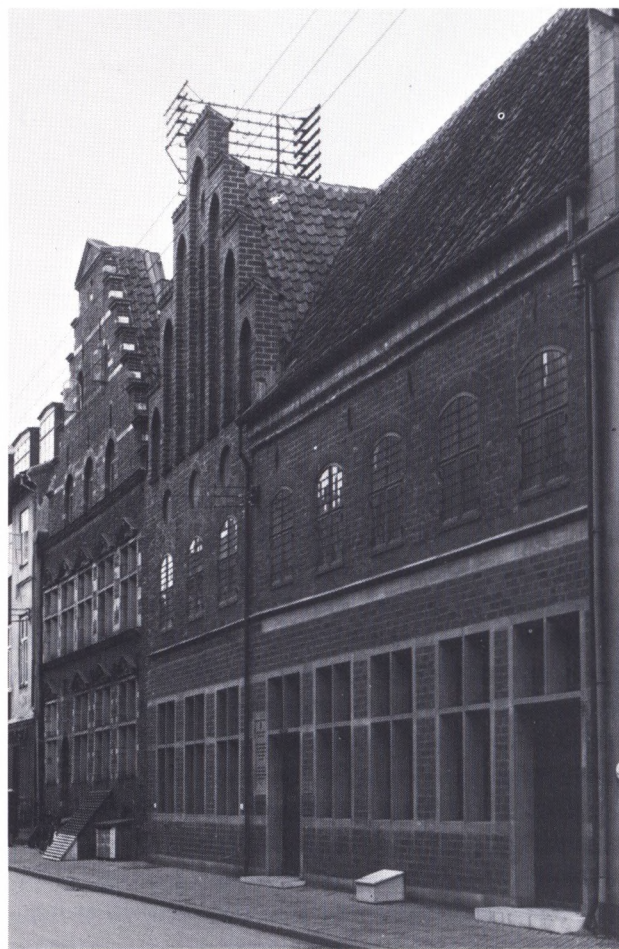
*Fig. 24. Stengade 72, 74 og 76. Hugo Matthiessen fot 1940 i Nationalmuseets 2. afd. Fotografiet er således taget få år efter restaureringen af nr. 72-74.*

Medens Stengadegavlen (fig. 16 og 24) stadig har sine fladbuede vinduer og den højtreste blændingsprydede gavltrekan i behold, er der i gavlhusets øvrige murflader kun bevaret nogle få synlige spor efter middelalderlige åbninger. Og hvad det indre angår, er

Vi skal herefter se lidt på gavlen mod Stengade (fig. 16 og 24), hvis nuværende udformning skyldes den ombygning, som fandt sted i forbindelse med bygningens forhøjelse – og dette gælder såvel overetagen som den blændingsprydede gavltrekant, hvorimod Volmar Drøsted har ansvaret for udformningen af facaden udfor stueetagen, der udgør en fortsættelse af nabohusets stueetage.

blevet borgmester) erhverver han Stengade 72 og i 1541 eller 1542 går han så igang med det store byggeforetagende, som ikke blot omfattede opførelsen af det nuværende forhus med tilhørende sidebygning (nr. 72) men også ombygningen af gavlhuset, som på alle måder tilpasses det nyopførte forhus. Og dette gjaldt ikke blot bygningens indre, hvor bjælkelag, døre og vinduer blev flyttet højere op. Også i det ydre tilstræbtes en harmonisering, hvilket kommer til udtryk i ydermurenes forhøjelse og fremfor alt i den nye blændingsprydede gavl mod Stengade, hvor overetagens vinduer får nøjagtigt samme størrelse og udformning som de tilsvarende vinduer i nybygningens gadeside. Der var hermed skabt en stor og rummelig hovedbygning med en helstøbt og ganske imponerende facade, som nok var en mand af Sander Leyells format værdig. (Se fig. 16, 24 og 33).

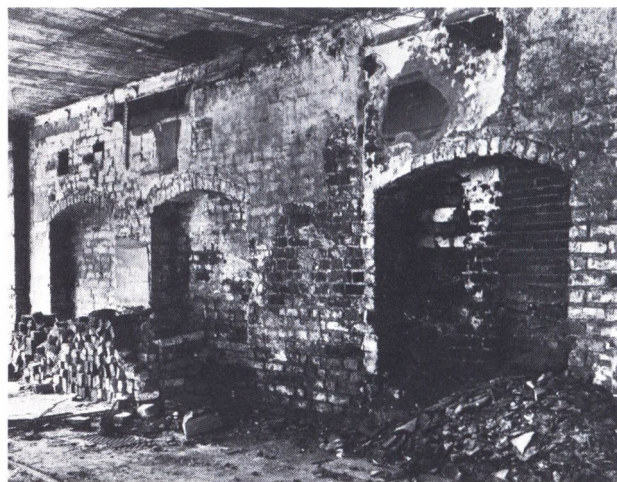
*Fig. 27. Stengade 74. Stueetagens østmur med de fire fladbuede spareblændinger. Herover anes i billedets venstre side fire delvis tilmurede bjælkehuller fra det oprindelige bjælkelag. Hugo Matthiessen fot 1933 i Nationalmuseets 2. afd.*

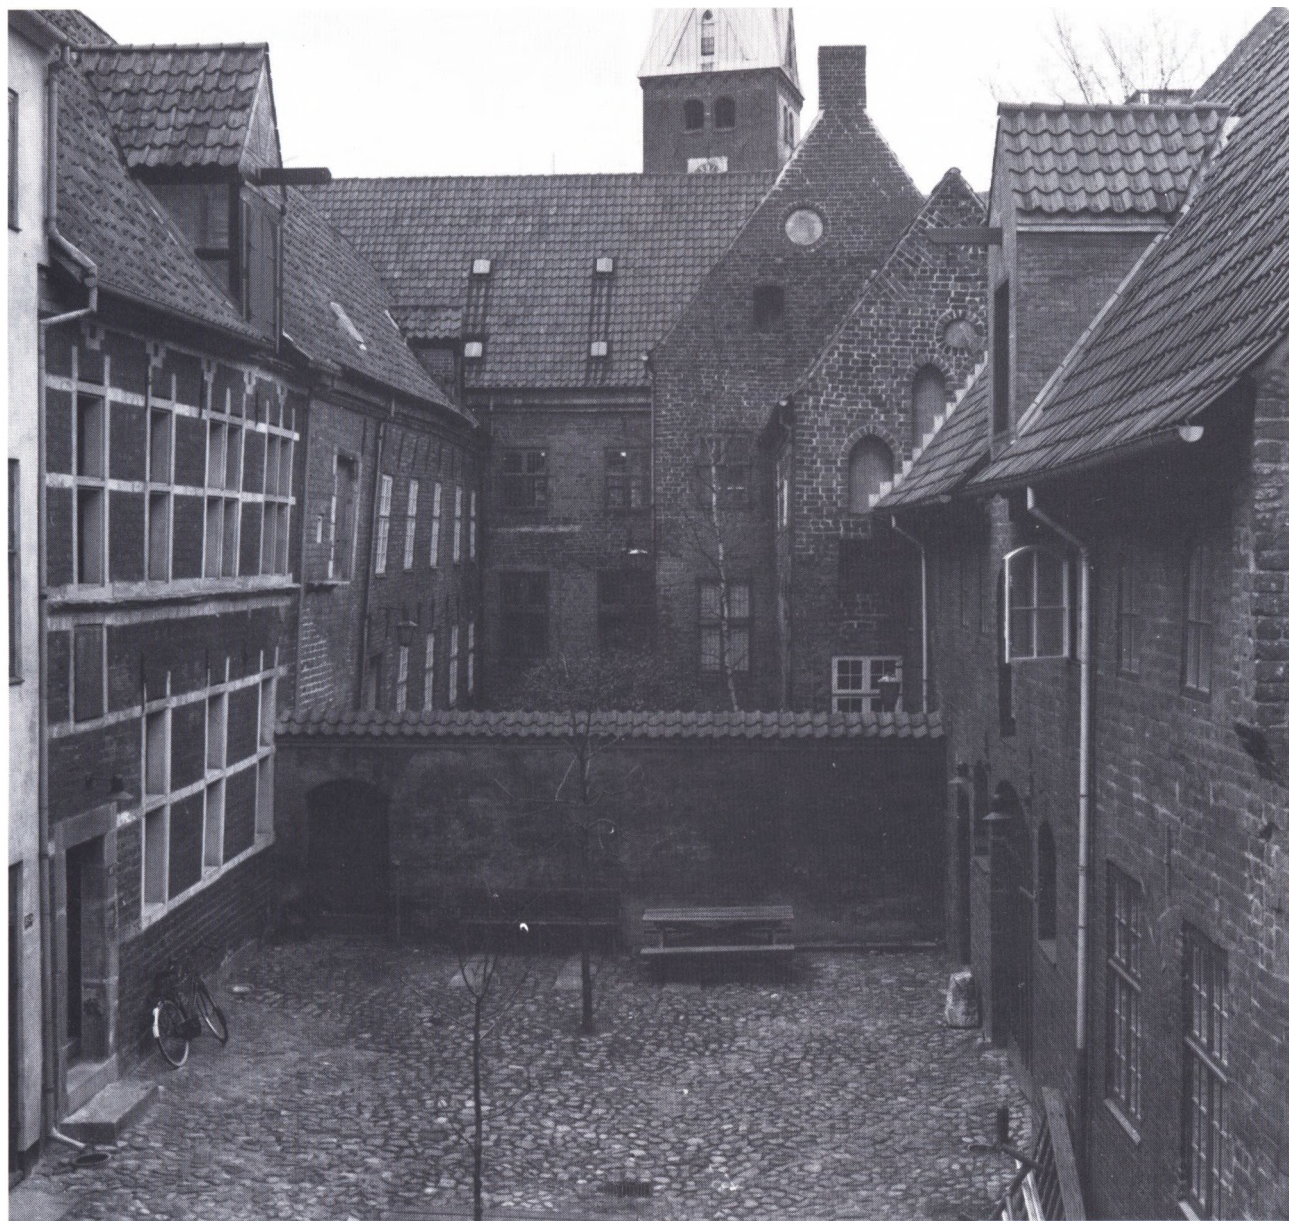
Fig. 37b. Stengade 72-74. Sander Leyells hovedgård set fra syd. Søren Lundqvist fot 1988.

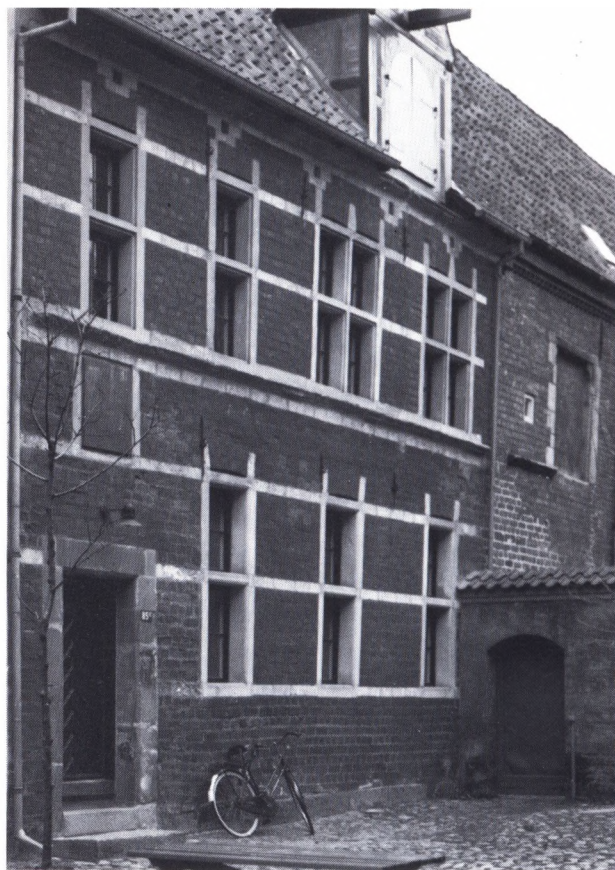
*Fig. 38. Stengade 72 (nu Strandgade 85). Sidehus i flandersk renæssancestil, formentlig opført kort før år 1600. Søren Lundqvist fot 1988.*

De ovenfor beskrevne detaljer og facadens helhedsudtryk tyder på, at husets bygmester stammer fra Flandern. Han er formentlig kommet til Helsingør for at medvirke ved Frederik 2s ombygning af det middelalderlige Krogen.

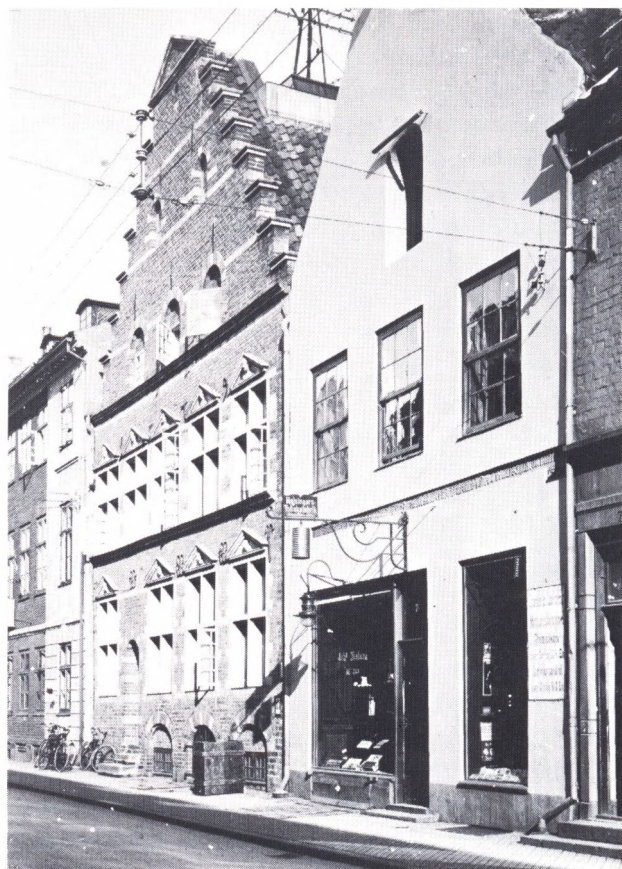
Fig. 39. Stengade 74 og 76. Hugo Matthiessen fot 1916 i Nationalmuseets 2. afd. Facaden på nr. 76, som var restaureret i årene 1911-13, fremtræder i den skikkelse den fik ved David Hansens store ombygning i 1579, medens nr. 74 endnu står urestaureret med sin ganske fornemme, pudsede 1700-tals facade. Alene skriftbåndet med de gotiske minuskler antyder, at man står over for en senmiddelalderlig bygning.

kridtsten. I gavlen ses ud for overetagen et lille tilmuret vindue, hvis fladbuede halvstensstik er udstyret med prydkifte. De fladbuede gavlblændinger, der må anses for at være et temmelig sent træk, tyder på, at bygningen er opført omkring midten af 1500-årene. Imidlertid ser det ud til, at den er væsentlig yngre, idet den efter alt at dømme ikke fandtes i 1574, da Peder Oxe overtog ejendommen. I skødet angives grundens længde således at være  $93\frac{1}{2}$  alen (ca. 59 m), hvilket vil sige, at ejendommens søndre afgrænsning i 1574 lå ca. 7,5 m nord for stenhusets sydside. Den lille bygning må således være et af de seneste eksempler på middelalderlig byggemåde, thi allerede få år efter dukker de første borgerlige renæssancebygninger op i Helsingør. Der tænkes her først og fremmest på Stengade 78, som i 1579 udstyres med en rendyrket renæssancefacade. (Se fig. 39).

Stengade 76, der udadtil fremtræder som en rigt udsmykket renæssancebygning, omfatter betydelige dele af et noget smallere middelalderligt gavlhus. Dette gavlhus, hvis grund strakte sig helt ned til stranden, blev i 1578 erhvervet af tolderen David Hansen, som umiddelbart herefter lod det ombygge og samtidig udstyre med den fornemme gavlfront, der ikke blot er et af de smukkeste men samtidig et af de tidligste eksempler på borgerlig renæssancearkitektur her i landet. (Se fig. 39).
