# Middelalderlige stenhuse i Sct. Mogens Gade i Viborg

*Af Hans Krøngaard Kristensen*

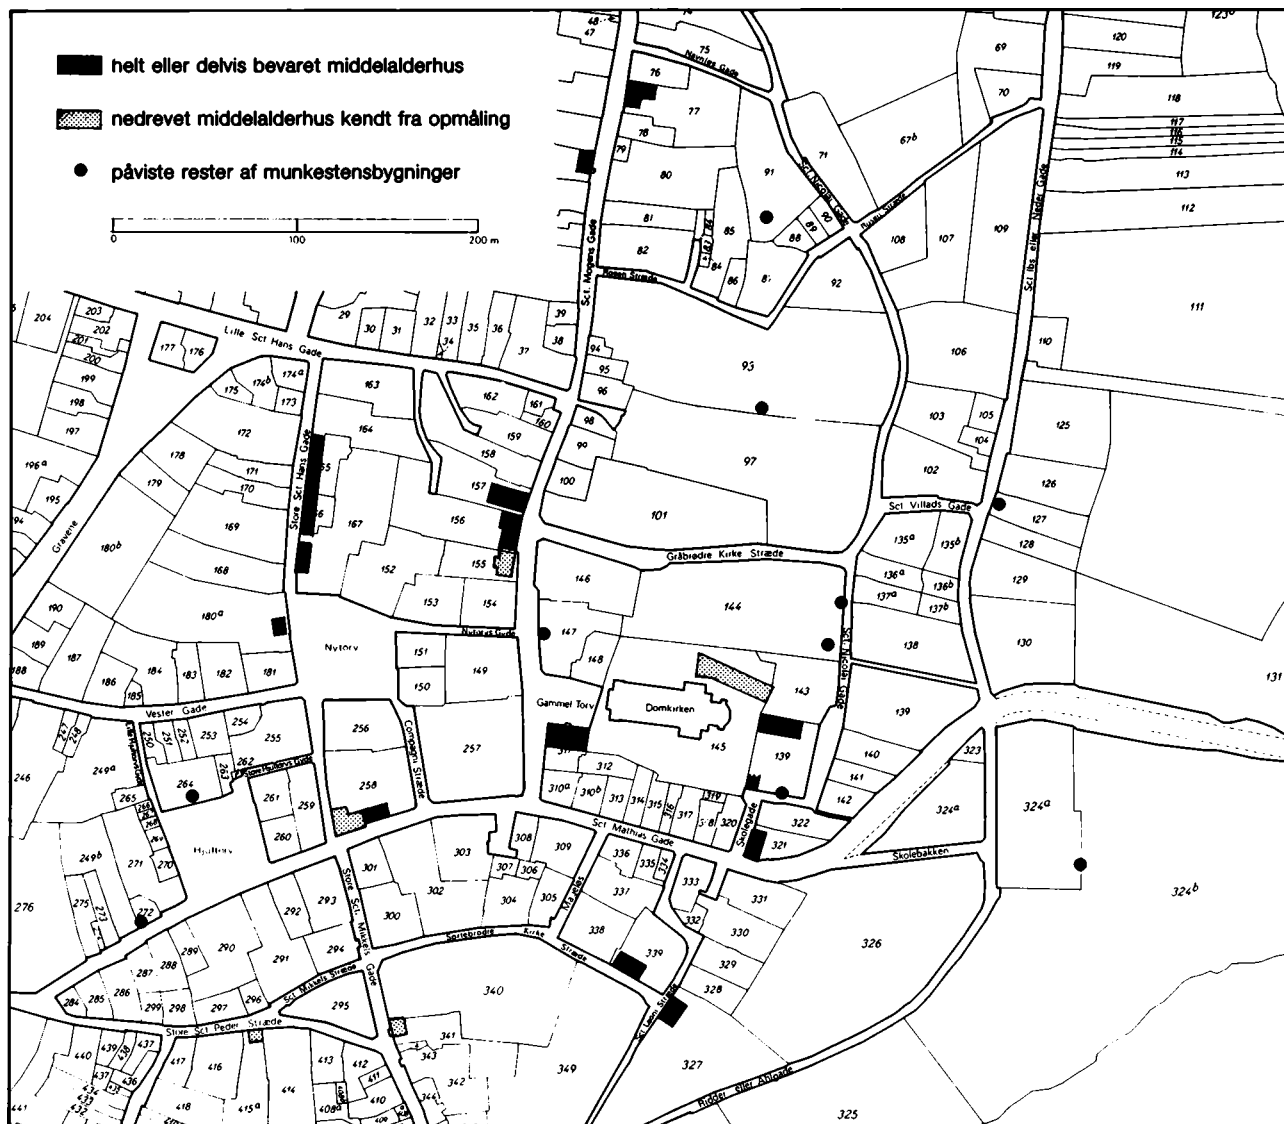
Fig. 1. Middelalderlige stenhuse i Viborg. Kortet medtager både eksisterende og kendte, nedrevne huse. Hertil kommer arkæologiske oplysninger om fund af munkestensmurværk, der dog ikke nødvendigvis i alle tilfælde behøver at stamme fra verdslige middelalderbygninger. Indtegnet på projekt Middelalderbyens grundkort med matrikelstal som i 1866.

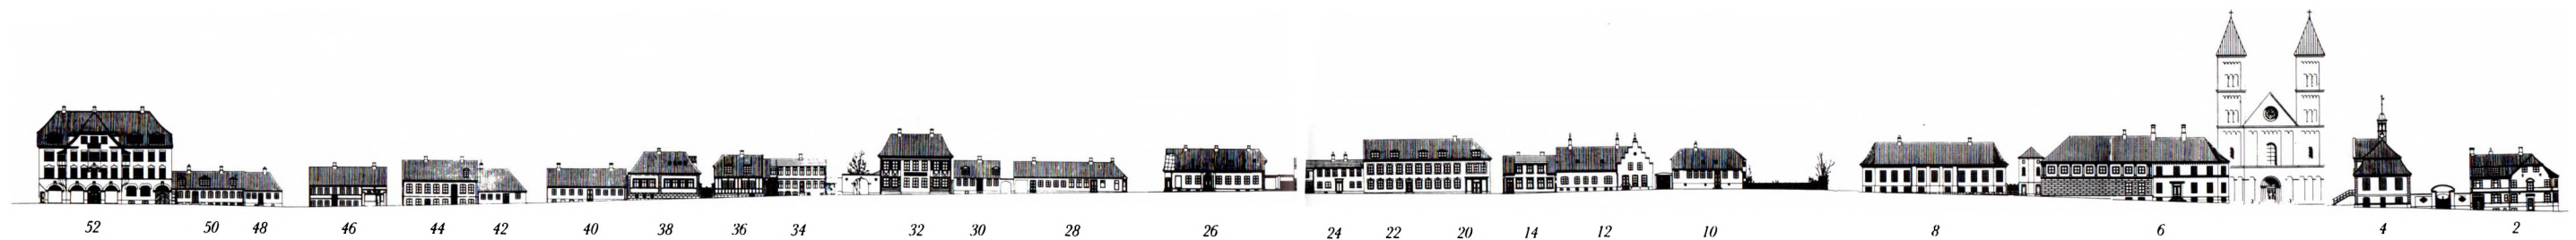
Fig. 2. Sct. Mogens Gades østside 1945. Nr. 6 er siden nedrevet og grunden delvis udlagt til torv, men ellers er gadebilledet uændret. Opmålt af John Anker Sørensen.

Sct. Mogens Gade er i dag den gade i Viborg, der har det ældste præg med mange bevarede gamle huse (fig. 2 & 3). De senere års undersøgelser har dog vist, at gaden langt fra er byens ældste, men først opstået et stykke ind i middelalderen.

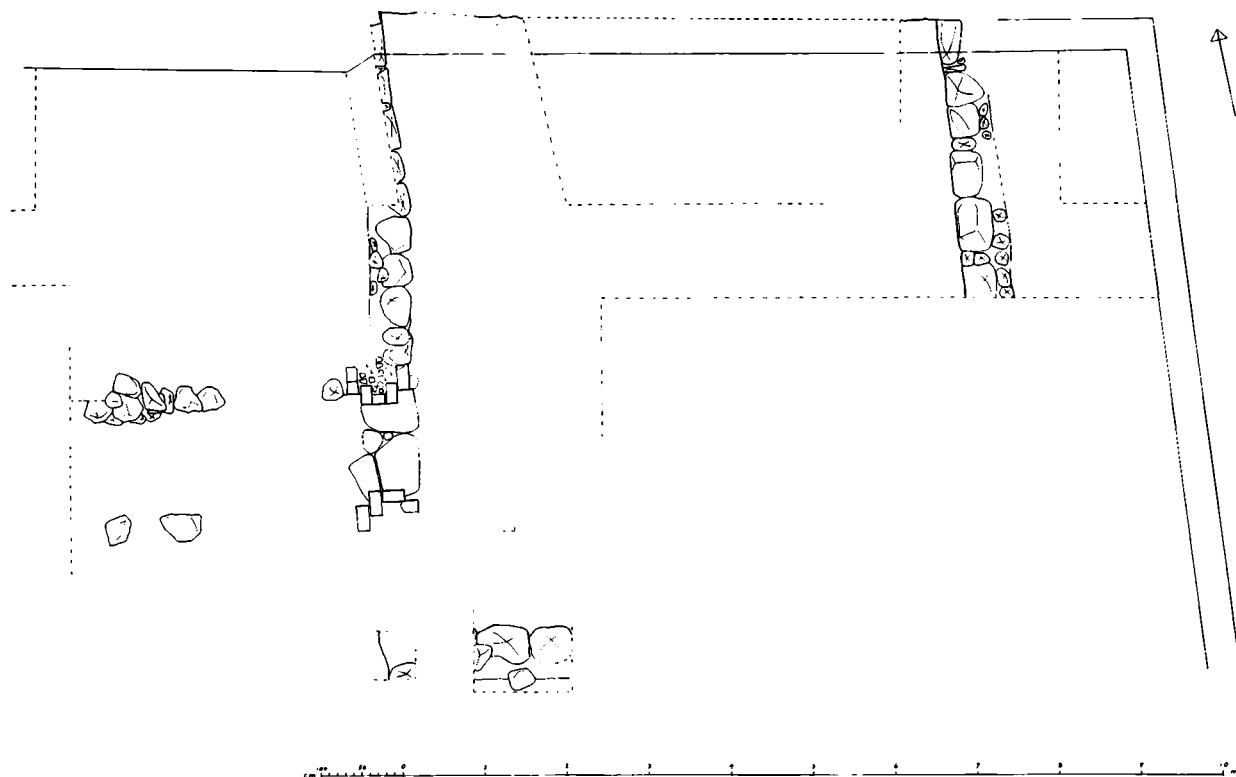
Fig. 4. Sct. Mogens Gade nr. 5. Plan af den ældste kelder. Opmålt af forf. 1980.

Den ældste konstaterede bygning på stedet har haft en kampestenssat kælder med indvendig mål  $8 \times 6,5$  m (fig. 4). Bygningen har været placeret langs gaden i flugt med nabohuset mod nord nr. 7 og dermed et par meter fra den nuværende gadelinie.

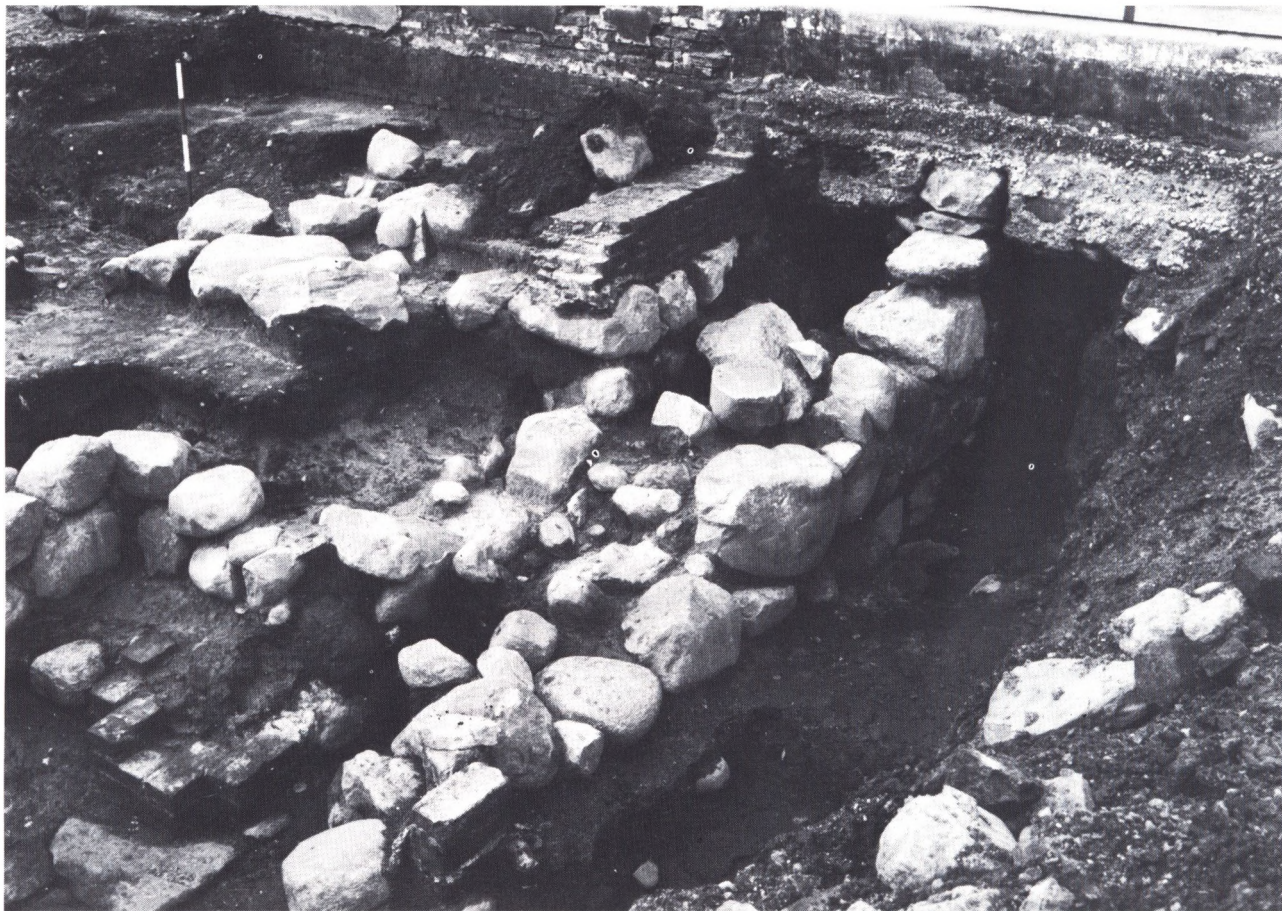
*Fig. 5. Sct. Mogens Gade nr. 5. Kælderens NV-hjørne. I billedets nederste venstre hjørne ses de nederste skifter af den falsede dørvange, der stammer fra den ældste kælder. Ved ombygningen fik vestvæggen en påmuring i kampesten på indersiden og en ny muret dør, hvoraften enkelt munkesten ses i forgrunden. Foto: forf. 1980.*

Mod vest har kælderen haft en døråbning (1,05 m bred) opmuret i munkesten (stenstørrelse  $7,5-8,5 \times 13,5-(14,5) \times 28-(30)$  cm) med ud- og indvendig halvstensfals (fig. 5). Dørvangerne var ved udgravningen dog kun bevaret i få skifter. Udenfor døren havde en trappe ført op til gårdspladsen. Trinnene var forsvundet; men rester af kælderhalsens vanger var stadig bevaret. Senest ved opførelsen af stenhuset var kælderhalsen fyldt op. I fylden var der glaseret keramik af højmiddelalderlig type.

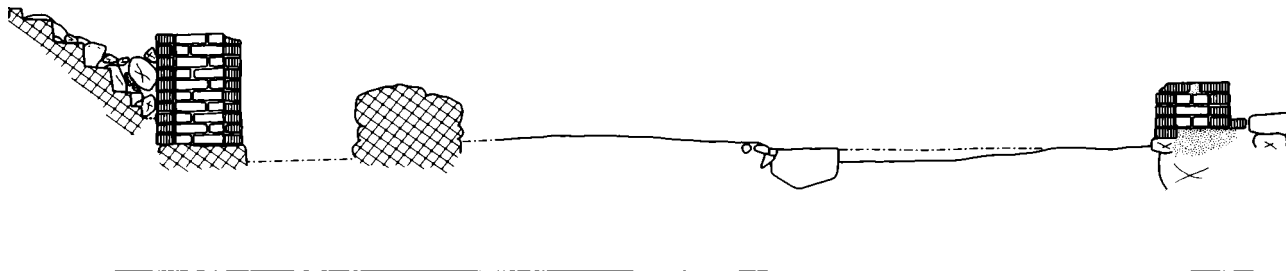
Fig. 7. Sct. Mogens Gade nr. 5. Tværsnit af kælderen. Opmålt af forf. 1980.

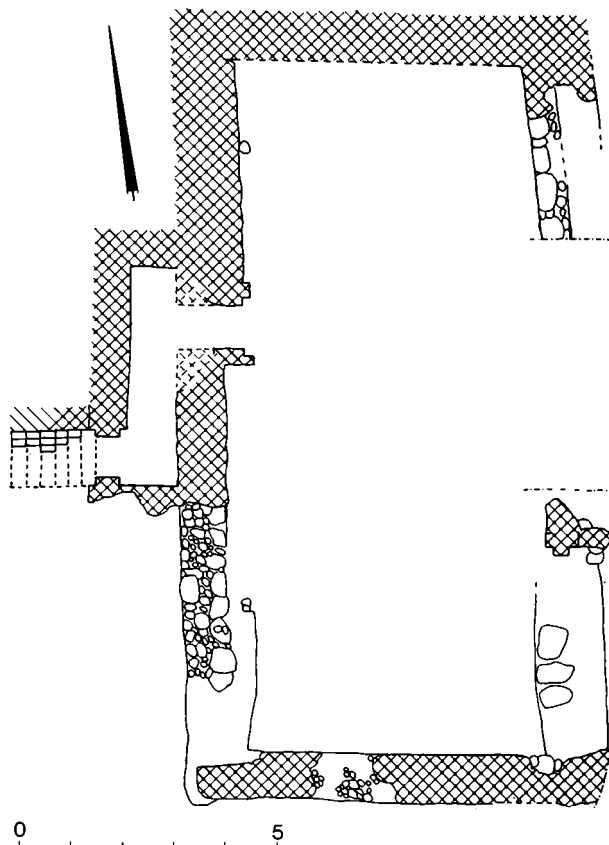
Fig. 6. Sct. Mogens Gade nr. 5. Plan af stenhusets kælder. Opmålt af forf. 1980.

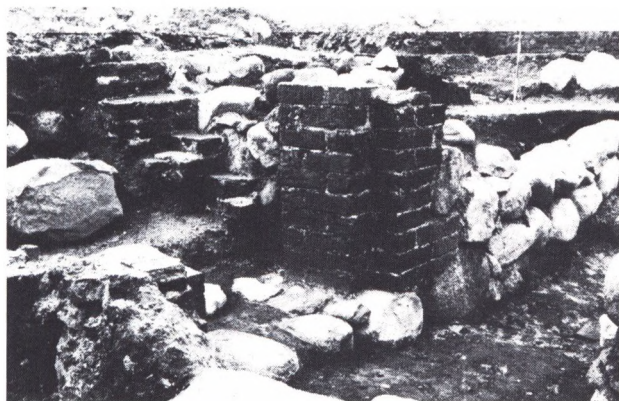
Fig. 8. Sct. Mogens Gade nr. 5. Kælderdør og trappe op til gårdspladsen.  
Foto: forf. 1980.

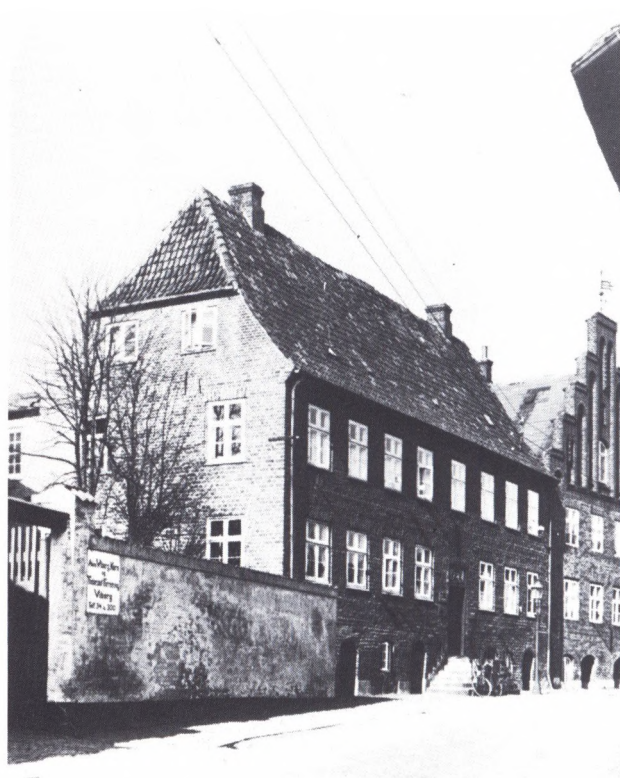
Fig. 9. Sct. Mogens Gade nr. 7. Til højre ses lidt af nabohuset nr. 9. Ældre foto i Lokalthistorisk Arkiv for Viborg kommune

Huset er en vinkelbygning i to stokværk over kælder. Sydgavlen samt det meste af gadesiden (mod øst) er genopført efter branden i 1726 (fig. 9). Også kælderstokværket er ret ommuret mod gaden; kun helt mod nord findes et lille parti med munkeskifter (tykt format 9-10 × 12-14 × 28-29 cm, 10 skifter = 106-107 cm). Den nuværende nordgavl består hovedsageligt af middelaldermurværk; men selve gavltrekanten er af bin-

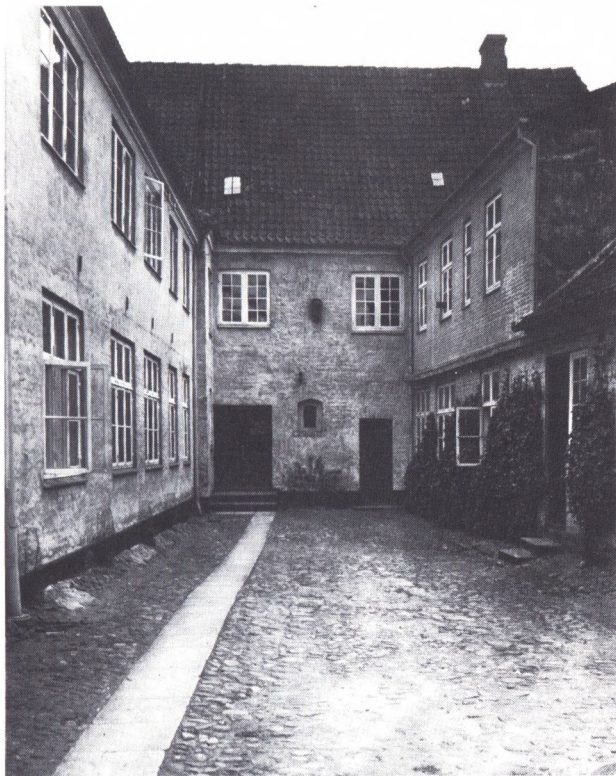
Fig. 10. Sct. Mogens Gade nr. 7 set fra gårdsiden med nyere sidefløj. I forhusets nederste stokværk ses et lille middelalderligt vindue. Ældre foto i Lokalhistorisk Arkiv for Viborg kommune.

middelalderligt murværk under kalklaget helt op til gesimsen, og i stueetagen ses et lille falset fladbuet vindue (fig. 10).

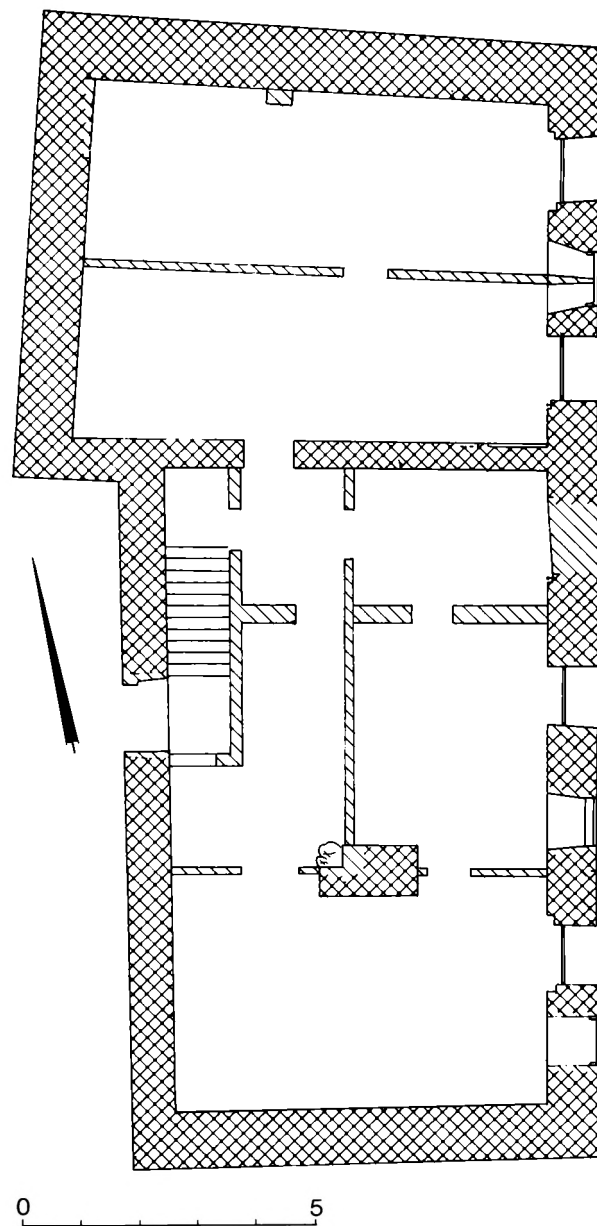
Fig. 11. Sct. Mogens Gade nr. 7. Plan af kælder. Opmålt af forf. 1978.

Kælderen er rimeligt velbevaret – alle ydervægge er middelalderlige (fig. 11). Den nordligste del under gavlhuset er skilt fra ved en svær opr. mur med en nyere gennembrydning. Muren er ikke helt så tyk som

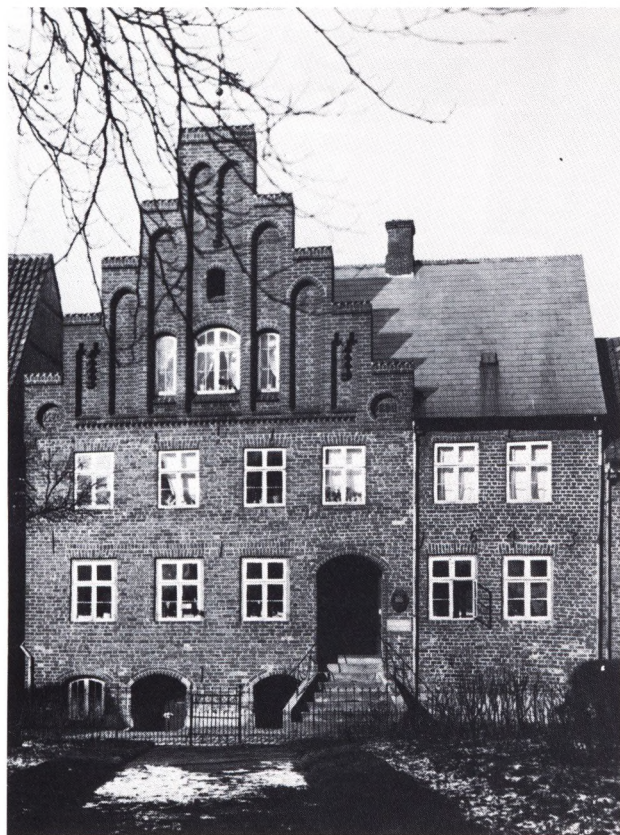
Fig. 12. Sct. Mogens Gade nr. 9. Ældre foto i Lokalthistorisk Arkiv for Viborg kommune.

ere vinduer. Gavltrekanen er ny – fra 1884 (fig. 12). Resten af huset er gulkalket, men under kalklagene anes, at det middelalderlige murværk er ret velbevaret og lagt i munkeskifte (stenstørrelse 8-8,5 × 13-13,5 × 27-28 cm, 10 skifter = 96 cm). Oprindelige vinduer og døre kan dog ikke med sikkerhed påvises på grund af kalklagene.

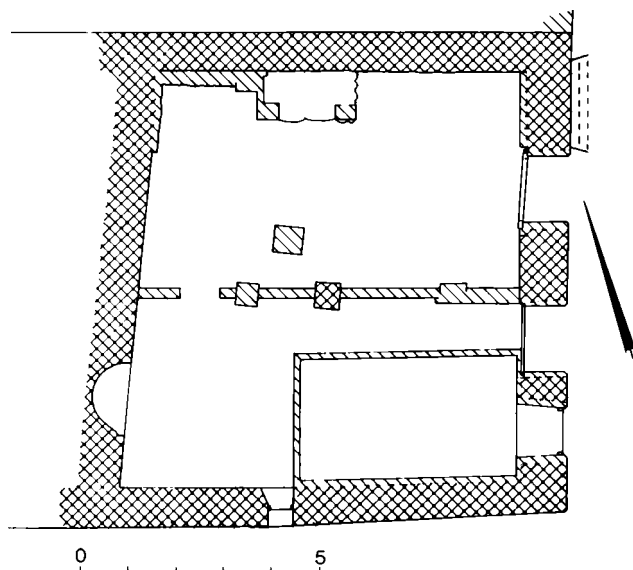
Fig. 13. Sct. Mogens Gade nr. 9. Plan af kælder. Opmålt af forf. 1978.

Huset har som nævnt kun kælder under den østligste halvdel (fig. 13). Væggene her er opført af munkesten med partiel anvendelse af kampesten. Adgangen sker gennem to døråbninger i østgavlen. De må trods deres ombyggede skikkelse være oprindelige. Formodentlig var de oprindeligt flankeret af hvert sit vindue. Det søndre er ombygget i nyere tid, og murværket med det nordre vindue er dækket af en indvendig skalmuring og den udvendige hovedtrappe. Et kældervindue i del-

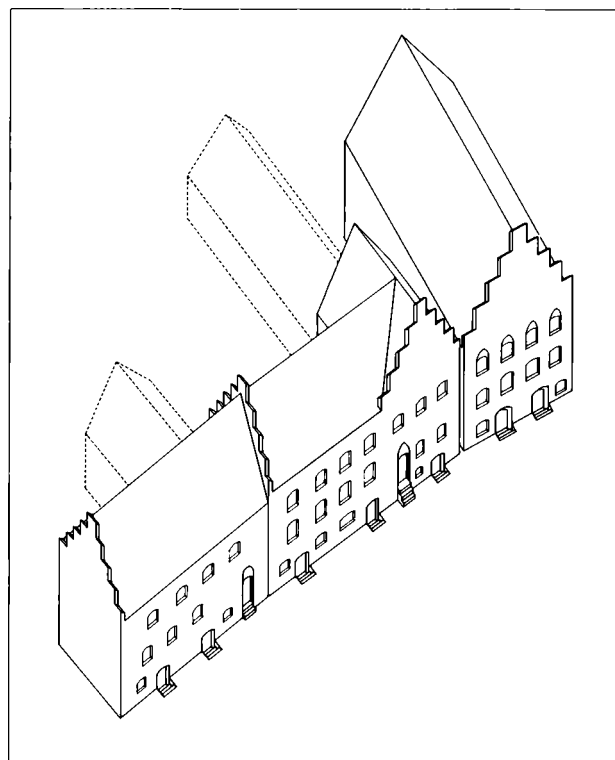
Fig. 14. Aksonometrisk rekonstruktion af nr. 5, 7 og 9. Fordelingen af døre og vinduer i de øvre etager er helt vilkårlig. Streg: Elsebet Morville.

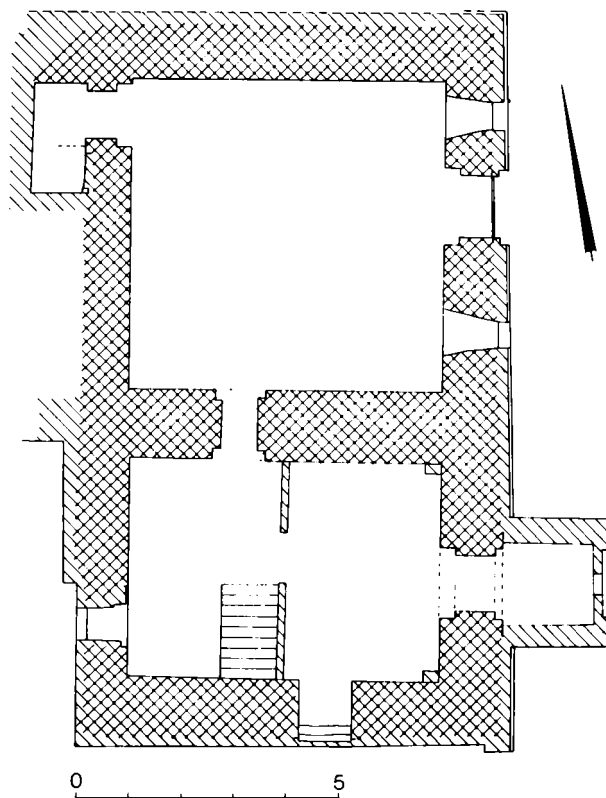
Fig. 15. Karnapgården. Plan af kælder. Opmålt af forf. 1979.

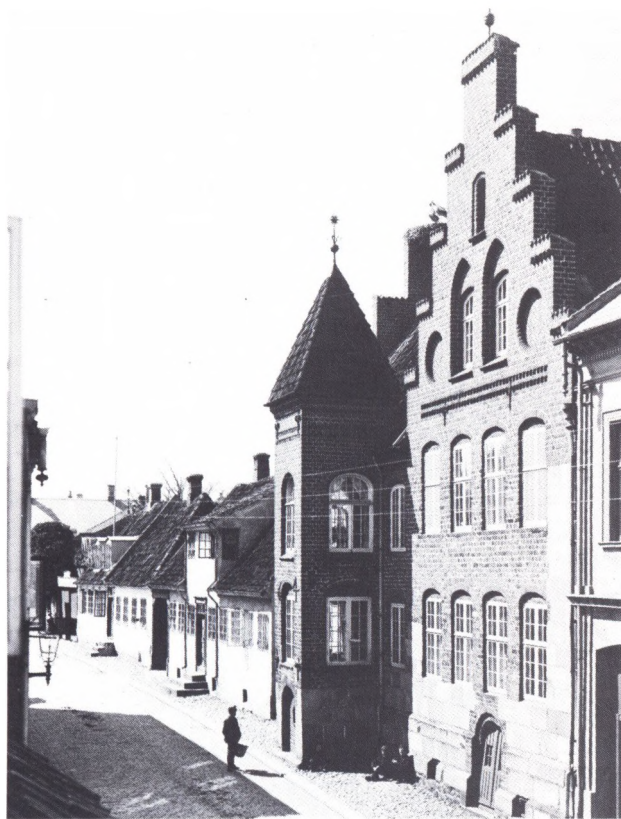
Fig. 16. Karnapgården. Foto: Chr. E. Jørgensen o. 1900. Lokalhistorisk Arkiv for Viborg kommune.

Der ses ikke middelalderligt murværk i de øvre etager, og for den sags skyld heller ikke i kældrens ydersider; her er materialet genanvendte granitkvadre og renæssance-teglsten. Foran den sydlige kælderør blev der i 1649 sat et karnaptårn med kælderør således, at huset fortsat havde to døre fra kælderen mod gaden (fig. 16).

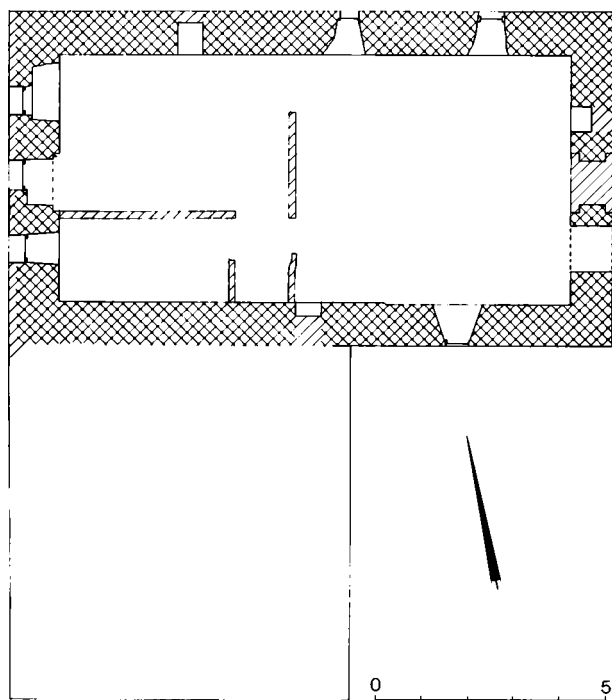
Fig. 17. Sct. Mogens Gade nr. 38. Plan af kælder. Opmålt af forf. 1979.

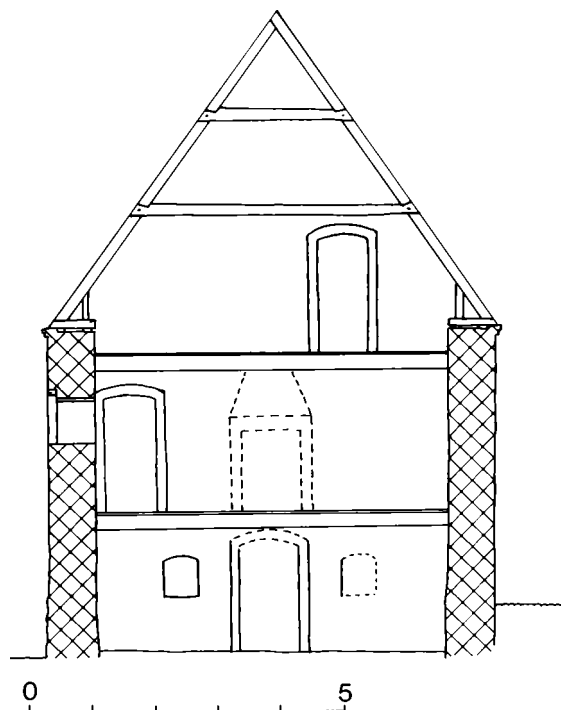
Fig. 18. Sct. Mogens Gade nr. 38. Snit i gavlhuset og indvendig opstalt af østgavlen.

Mod øst har der været en dør midt i gavlen med halvstensfals både ud- og indvendig (fig. 18). Døråbningen er i nyere tid ombygget til skorsten og sat i forbindelse med stueetagens middelalderlige skorsten. Nord for døren findes en  $\frac{1}{2}$  m dyb, fladbuet niche. Den har haft en pendant i syd, som nu er ødelagt af en nyere, gennemhugget dør.

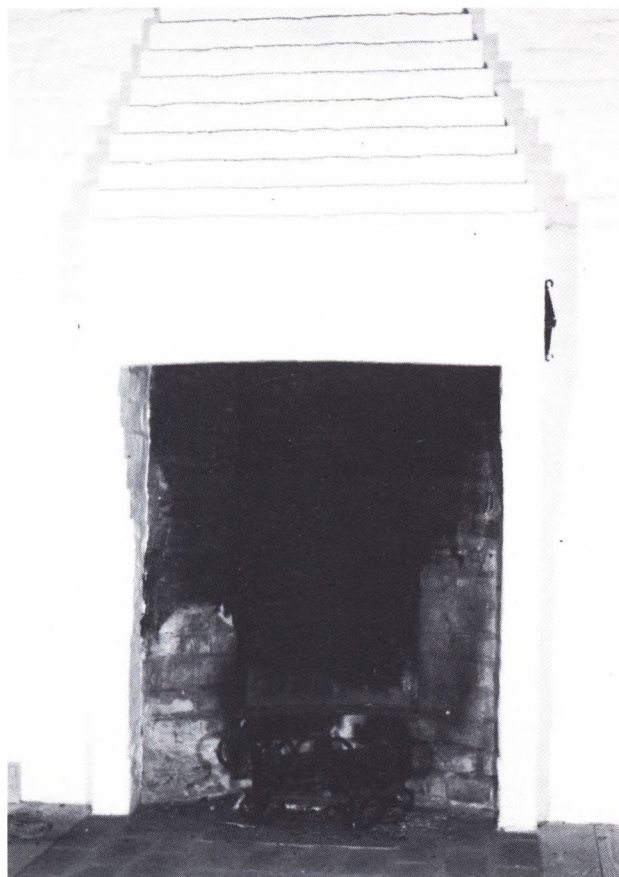
Fig. 19. Kaminen i Kongens Kammer i Gråbrødre kloster. Foto: forf. 1987.

konstruerede kamin i Kongens Kammer i det nærliggende Gråbrødre Kloster (fig. 19) (15).

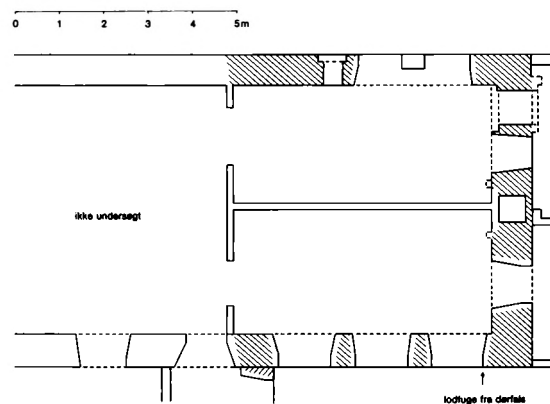
Fig. 20. Sct. Mogens Gade 38. Stueplan i gavlhusets med rekonstruktion af oprindelige forhold i østenden. Opmålt af forf. 1982. Streg: Elsebet Morville.

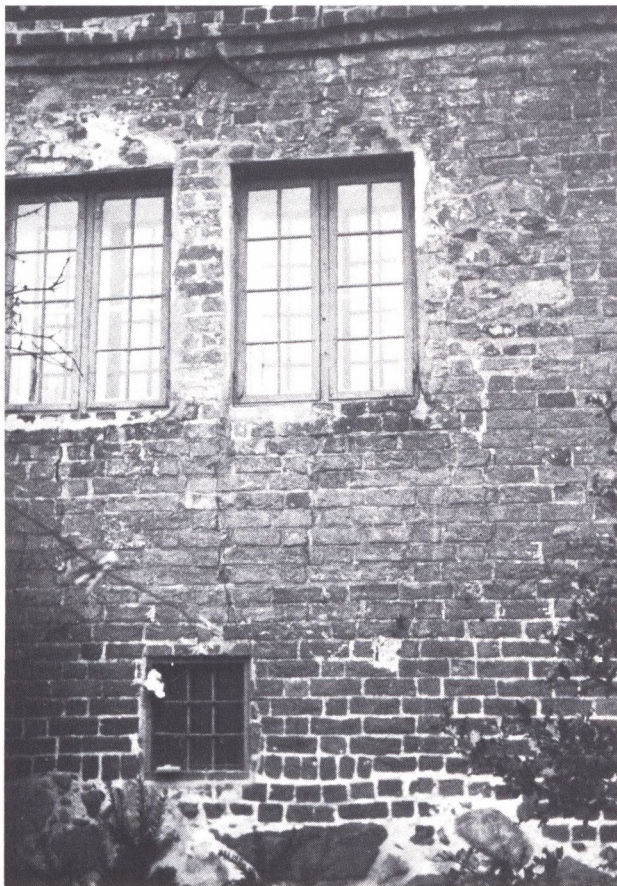
*Fig. 21. Sct. Mogens Gade nr. 38. Udsnit af nordsidens murværk. Bemærk det lille tilmurede vindue til højre for de to nye. Foto: forf. 1979.*

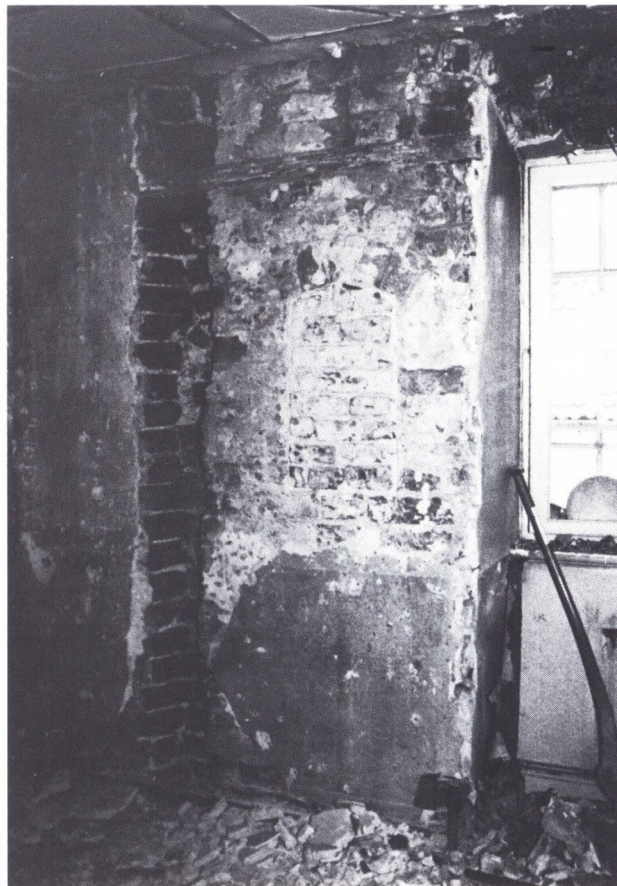
*Fig. 22. Sct. Mogens Gade 38. Det tilmurede middelaldervindue i gavlhusets nordvæg ses til venstre for det store vindue fra forrige århundrede. I udhugningen til en ny faldstamme ses den indmurede rem, hvorpå loftsbjælkerne oprindeligt hvilede. Foto: forf. 1982.*

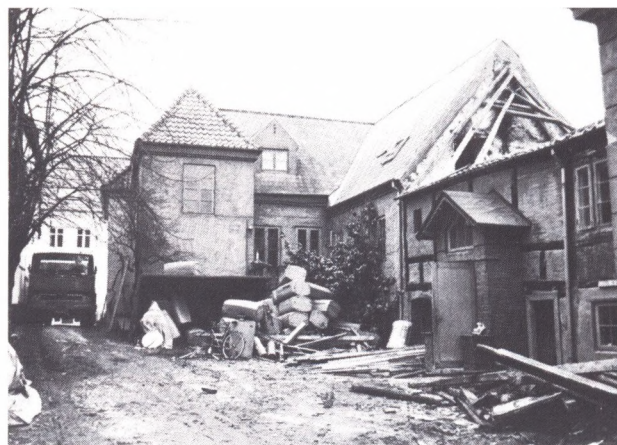
Fig. 23. Sct. Mogens Gade nr. 38. Gårdsiden under ombygningen. Foto: forf. 1982.
