# Leidangsmateriell på kirkeloftet

*Av Håkon Christie*

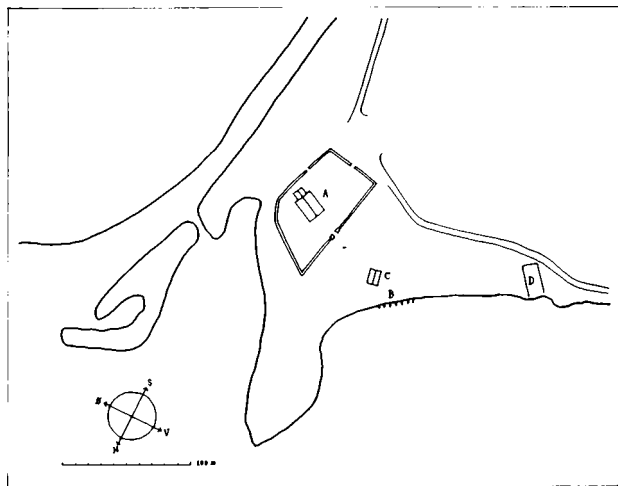
Fig. 1. Kartskisse over Kinsarvik Almanning. A: kirken, B: båttøer, C: gildestuen, D: nausttuften Skipasto.

Denne kirken har en beliggenhet som er karakteristisk for mange av kirkene på Vestlandet. Den ligger i bunnen av en fjordarm, der en fossende elv har lagt opp en sandmæle. Denne flaten har i all tid vært almenning. Slike almenninger, som bygden har benyttet til felles formål, har vært vanlig i mange fjordbygder på Vestlandet, men almenningen i Kinsarvik er vel den best bevarte, og her finner vi også spor etter en rekke ulike fellesfunksjoner. En del av almenningen er tatt av til kirkegård, og her står stenkirkene fra middelalderen. Syd for kirkegården lå prestegårdstunet. Nede ved stranden er det båttøer, og her trakk kirkefolket opp båtene når de kom til kirke. Kinsarvik var tingsted, og på nordsiden av elvemunningen var det ekserseplass. I middelalderen hadde Kinsarvik sitt gilde, og gildestuen står på sin gamle tuft midt på almenningen foran kirken. Det har også vært markes plass på almenningen, og det er påvist funnrik svartjord og en hel del mindre hustuffer her. Lengst vest på almenningen ligger ruinene av et stort naust som kalles Skipasto og som skal ha vært naust for leidangskipene i Kinsarvik skipsrede. Naustet vender den åpne gavlsiden ut mot fjæren, det er ca. 16 m bredt og mer enn 25 m langt innvendig. Siden det ligger på almenningen og er langt større enn gårdenes båthus, kan det se ut til at tradisjonen om at det er leidangnaustet har noe for seg.

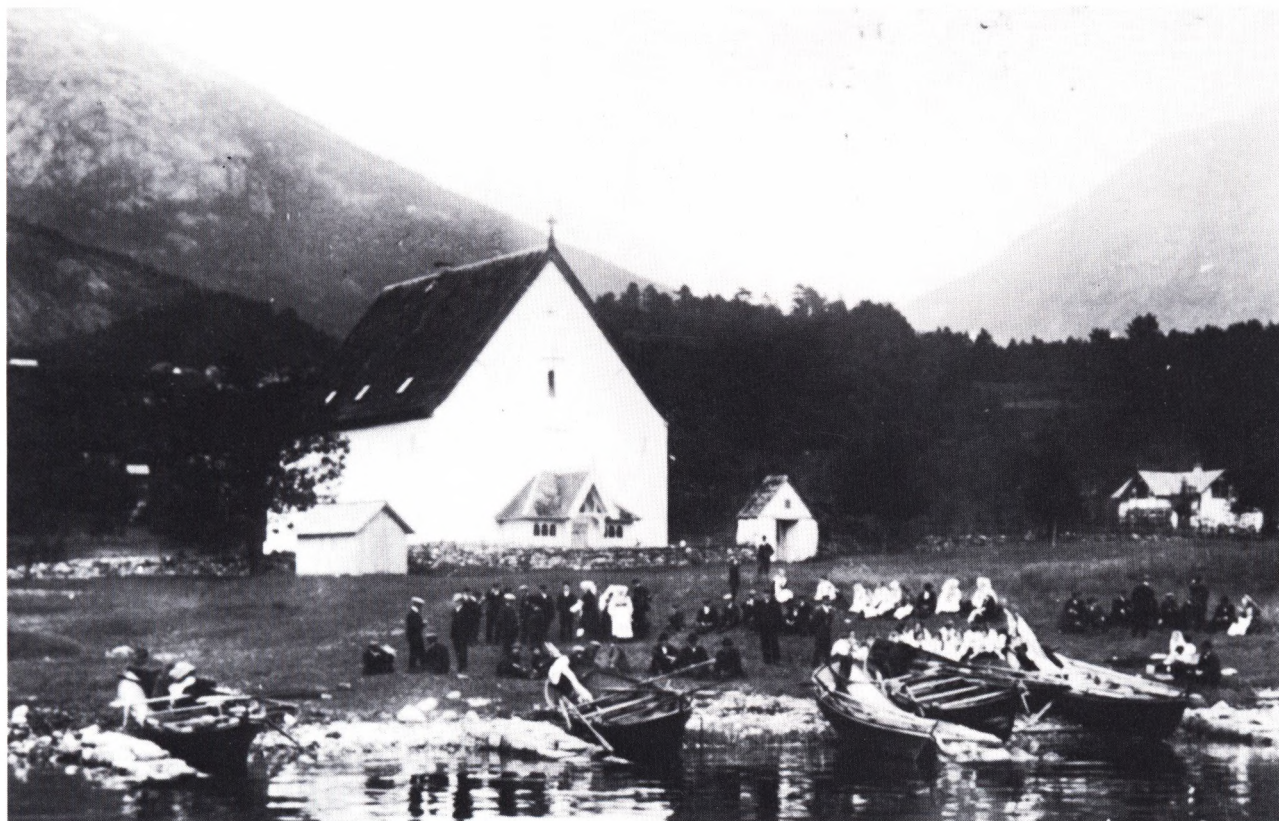
Fig. 2. Eldre foto av Kinsarvik Almanning med kirkebåter og bryllupsgjester. Legg merke til den store åpningen i kirkens vestgavl.

Vender vi oss så mot kirken for å se om den har spor etter at leidangmaterieell har vært lagret på loftet, legger vi merke til at vestgavlen, som vender ut mot almenningen, har en stor åpning inn til loftet (fig. 2). Det dreier seg om en rundbue – overdekket døråpning med anslag murt av huggen klebersten. Døråpningen er 48 cm bred og 157 cm høy i lysmålet. Bunnen er nedslitt på en måte som best kan forklares med at det er blitt heist ting inn gjennom åpningen. Så langt kan vi altså

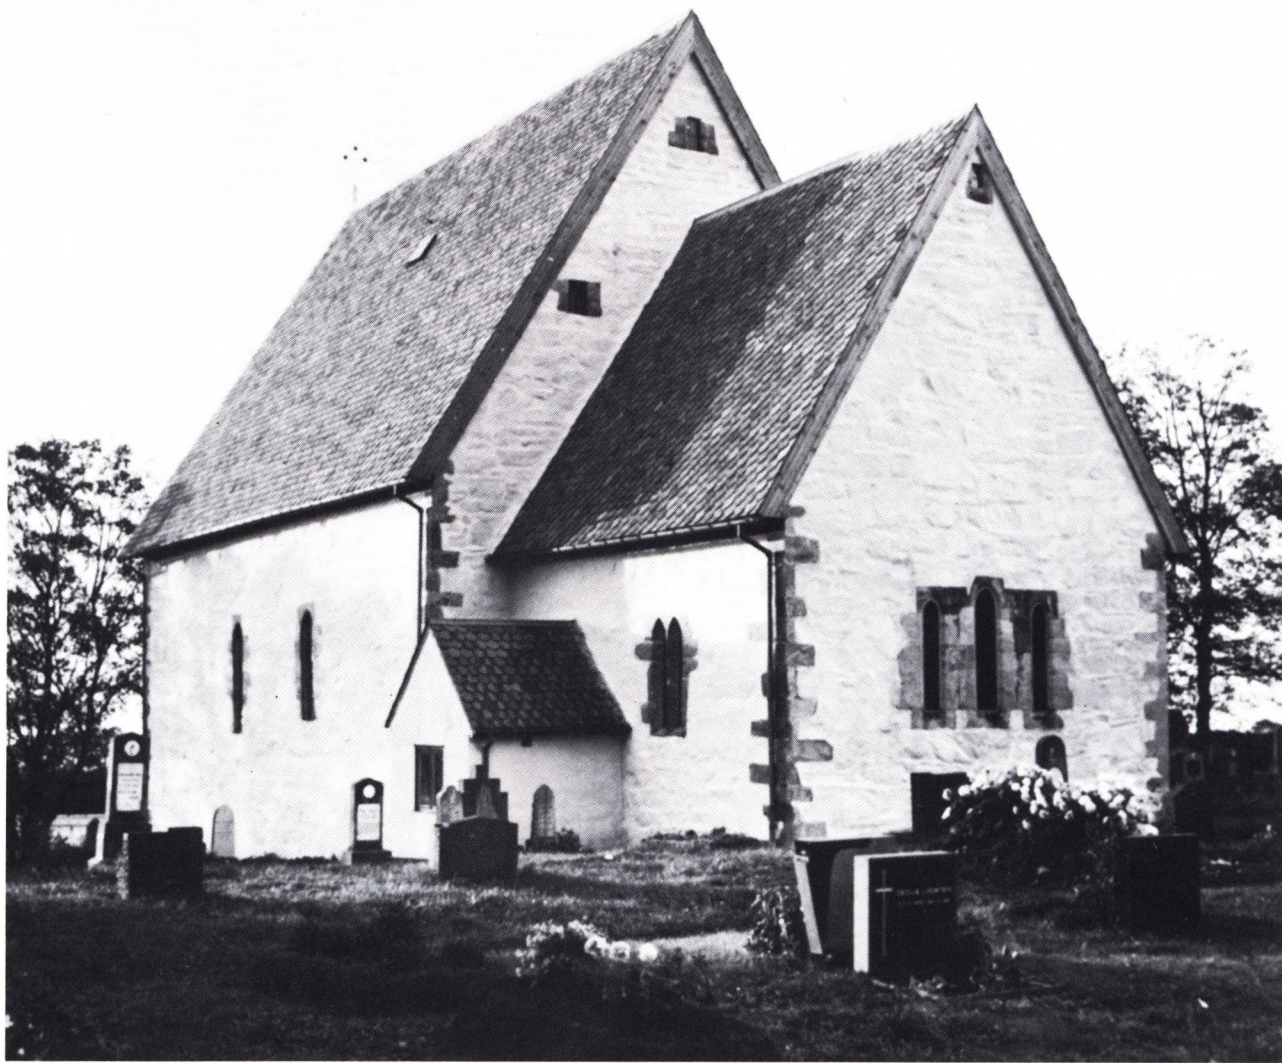
*Fig. 3. Finnøy kirke sett fra sydøst. Legg merke til gluggene i skipets østgavl.*

stilpreg (fig. 3). Også denne kirken har en stor åpning i vestgavlen. Den er gjenmurt nå, men har vært 85 cm bred og 2,20 m høy. Opprinnelig har den vendt ut mot et vesttårn som nå er revet. Skipet har et loftsbjelkelag som skjærer tvers over den gjenmurte åpningen. Bjelkelaget er altså sekundært, men ca. 1,5 m lavere sitter endene av skipets opprinnelige loftsbjelker. Bjelkeen-

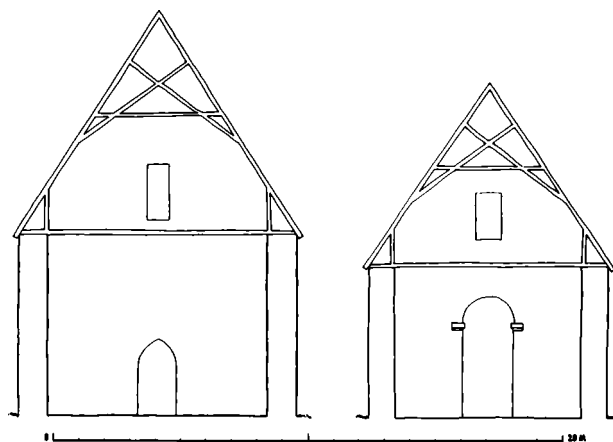
Fig. 4. Finnøy kirke til venstre, Sørbo kirke til høyre. Tverrsnitt i skipet sett mot vest. Takstolen rekonstruert.

dene ligger på murremmer, og bjelkene har båret skipets takstol, som har middelalderkarakter med sperrer, saksesperrer og hanebjelker (fig. 4). I flukt med indre murliv står det vertikalt støtter som hviler på bjelkene. Støttene bærer nå en drager under det nåværende bjelkelag, men før det ble lagt inn har de antagelig understøttet sperrene. Etter at takstolen var reist i sin opprinnelige form, har langmurene fått en påmuring opp under sperrene. Tilsvarende påmuringer kjennes fra enkelte kirker i Trøndelag, og man har ment at påmuringene kan ha hatt som oppgave å stabilisere takstolen. De har dessuten gitt loftsrommet en klarere form, som har gjort det mer tjenlig som bruksrom. Finnøy-kirkens loft har vært svært rommelig, det har vært tilgjengelig via en stor døråpning i vestgavlen, og østgavlen har tre glugger som gir lys og luft. Her skulle forholdene ligge vel til rette både for å henge leidangseglene til tørk og for lagring av annet leidangsmateriell.

Østgavlen i skipet har tre glugger som gir lys og luft til loftsrommet. Den nåværende takstol fra 1820-årene har sitt bjelkelag ca. 80 cm høyere enn kirkens opprinnelige murremmer som har båret kirkens opprinnelige bjelkelag. Etter at de var lagt på plass og takstolen var reist, er murene blitt forhøyet til opp under sperrene. Til slutt er murene på loftet blitt pusset. På denne måten har kirken fått et rommelig loft som har svart meget nær til det vi har lært å kjenne i Finnøy-kirken.

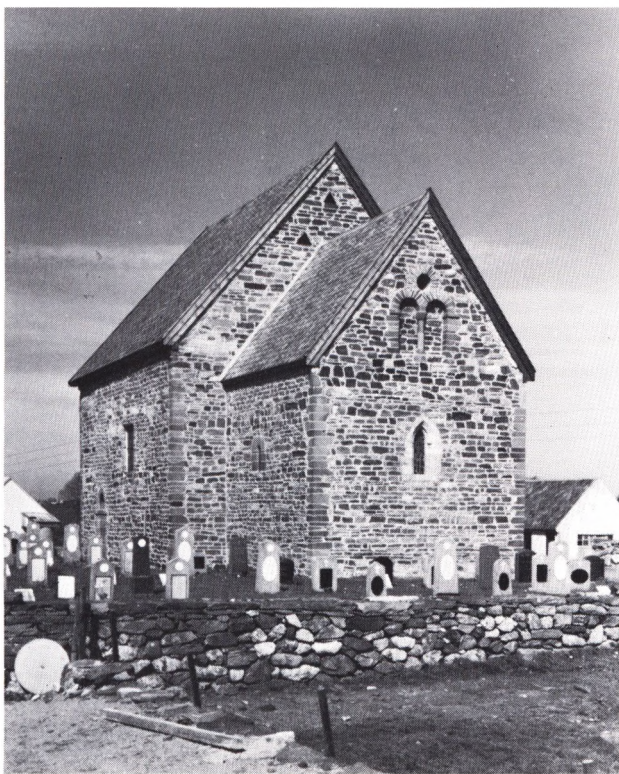
*Fig. 5. Sørbo kirke sett fra sydøst. Legg merke til gluggene i skipets østgavl.*

1 m bred og 1,85 m høy åpning; den har vendt ut mot et vesttårn som nå er revet.
