# En stadsarkeologisk undersökning i Visby 1974

Af Gun Andersson

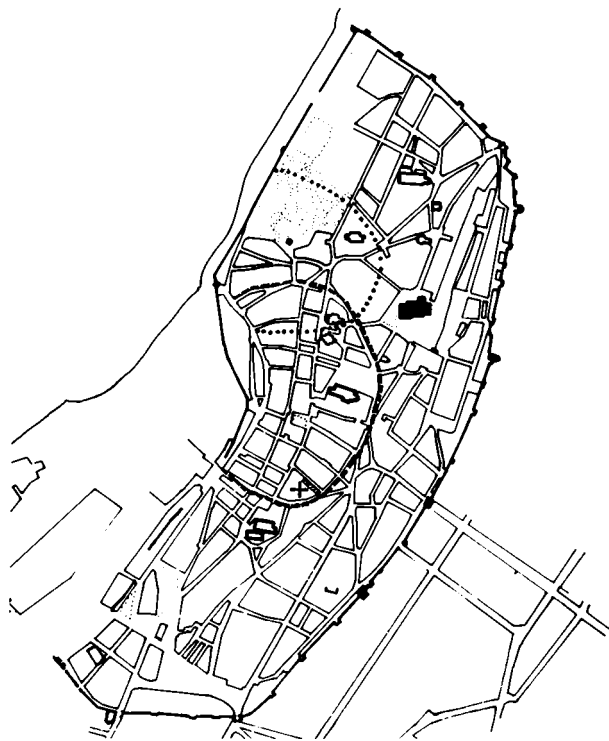
Under hösten och vintern 1974 blev en del av kvarteret Gråbrodern i Visby föremål för en arkeologisk undersökning. Tomten är centralt belägen mitt i den gamla stadskärnan innanför murarna, fig. 1 vid kryss. Kvarteret gränsar i söder mot Hästgatan som av flera visbyforskare anses utgöra den äldsta stadsutbredningens södra och sydöstra gräns. Denna av hävd antagna utbredning sträcker sig i en båge genom staden från kastalen (Krutttornet) i nordväst till Hästgatans nedre del i sydväst, som den streckade linjen på kartan anger.

Under senare år har det framkommit nya teorier om var den äldsta bebyggelsen växte fram. Bland andra har f.landsarkivarien Gunnar Fritzell (1) ställt sig tveksam till ovanstående kartbild och påpekar en rad egendomligheter i området nordväst om denna. Den av honom antagna äldsta bebyggelseutbredningen har markerats med prickad linje på kartan.

När den här aktuella undersökningen påbörjades var avsikten att hela det på kartan skrafferade området på 356 m<sup>2</sup> skulle totalundersökas. Tyvärr uppstod

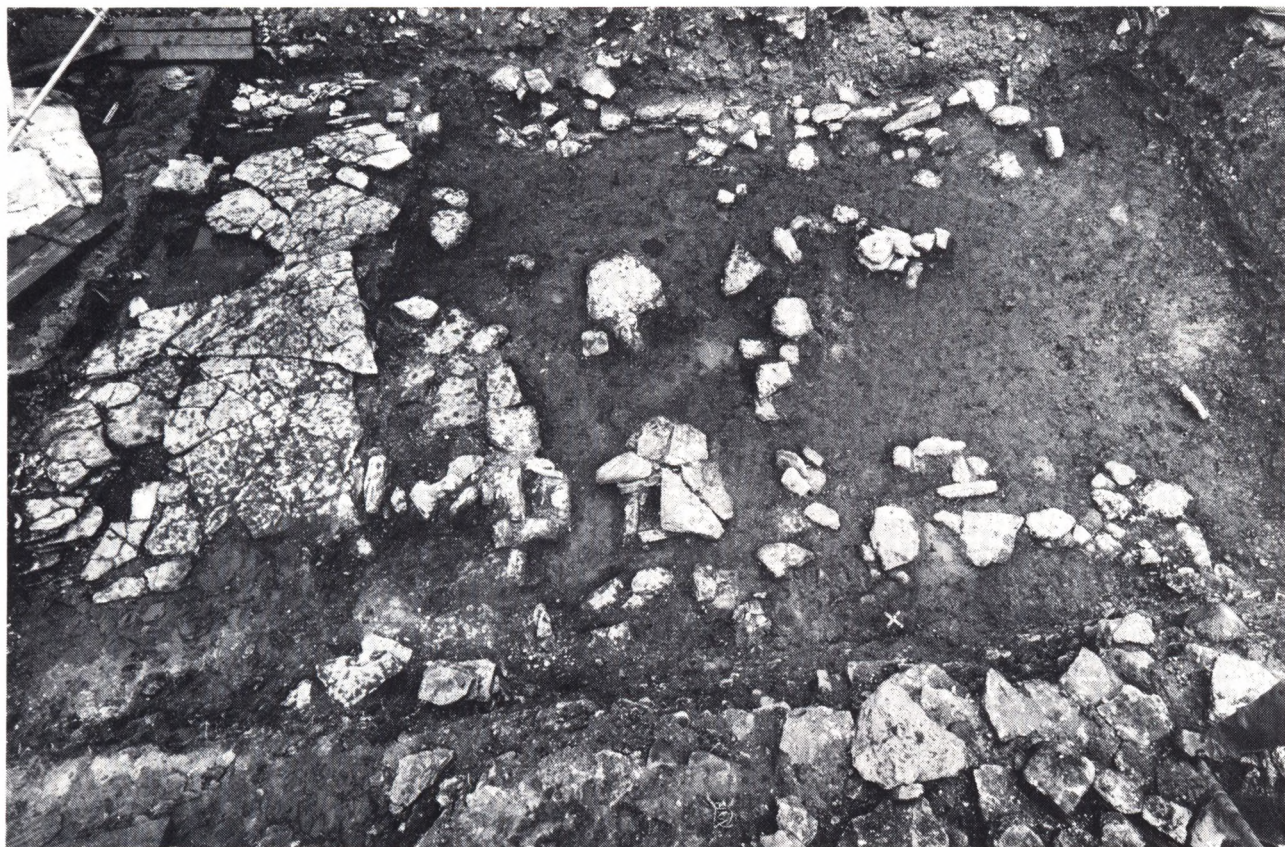
Omedelbart under golvstenarna i det yngre huset kom rester av ett äldre golv. Detta bestod i den nordvästra delen av upp till 120 × 130 cm stora kalkstenshällar. I sydväst kom rester av ytterligare ett kullerstensgolv. På foto fig. 2 syns kalkstensgolvet i v, men vid fototillfället var kullerstensgolvet avlägsnat. Med på bilden finns tre stolphål som framkom mellan stolphålen i det senare byggda huset. Däremot har kalkstenssyllen från samma hus avlägsnats. Stolphålen som hänföres till det äldre huset låg på exakt samma linje som sina efterträdare.

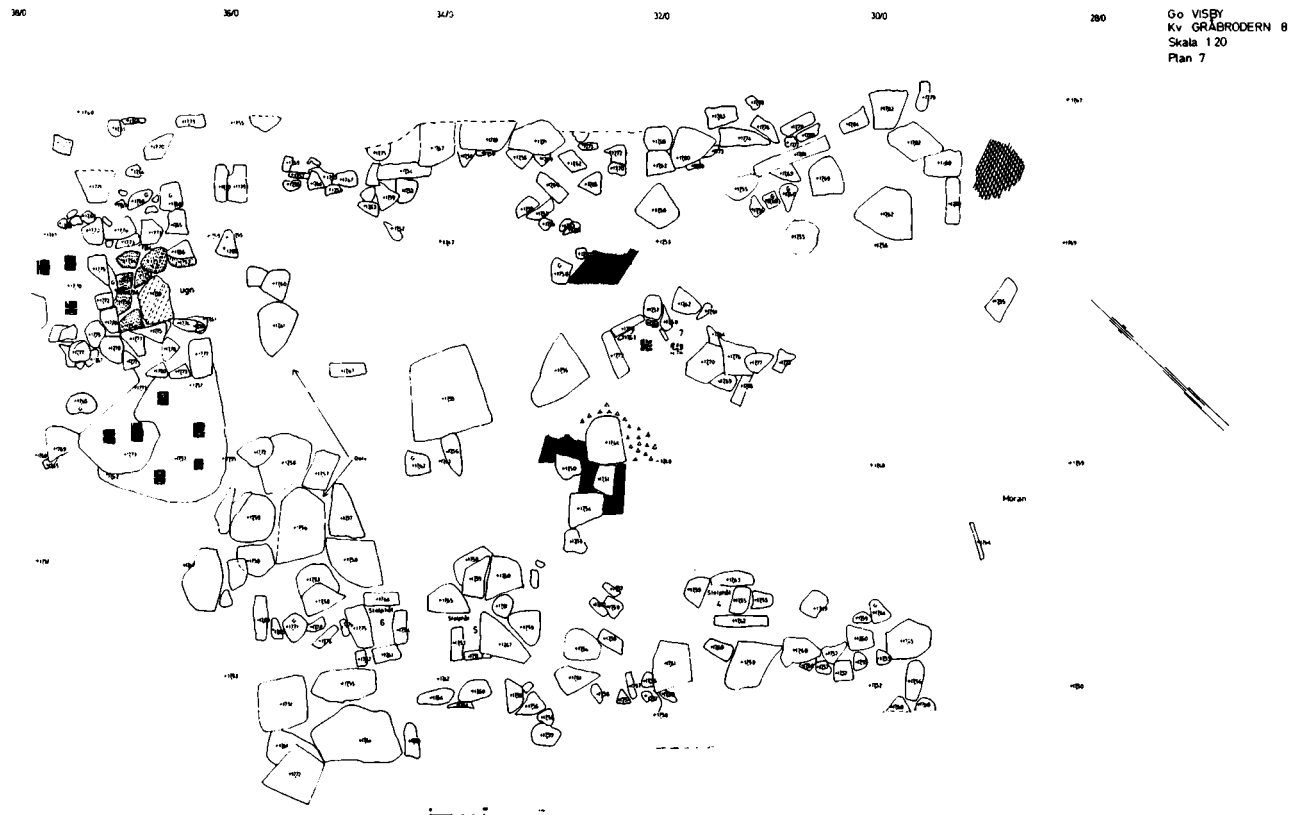
5

av ett golv i ett hus vars utsträckning inte kunde fastställas, se foto fig 5. Riktningen kunde bestämmas med hjälp av den bevarade hörnan. Det har varit orienterat på exakt samma sätt som de yngre hus som kom att överlagra detta, dvs. parallellt med Hamburgergränds nuvarande sträckning. Dessutom framkom tre mindre stolphål på rad utefter schaktets nordöstra sida. De var riktade parallellt med denna gata, se ritning fig. 6. Intill golvpackningen, som kantades av något större stenar, låg stora mängder bränd lerklining med tydliga pinnavtryck, se foto fig. 7.
