# Viborg domkirkes vestfront

*Af Jens Vellø*

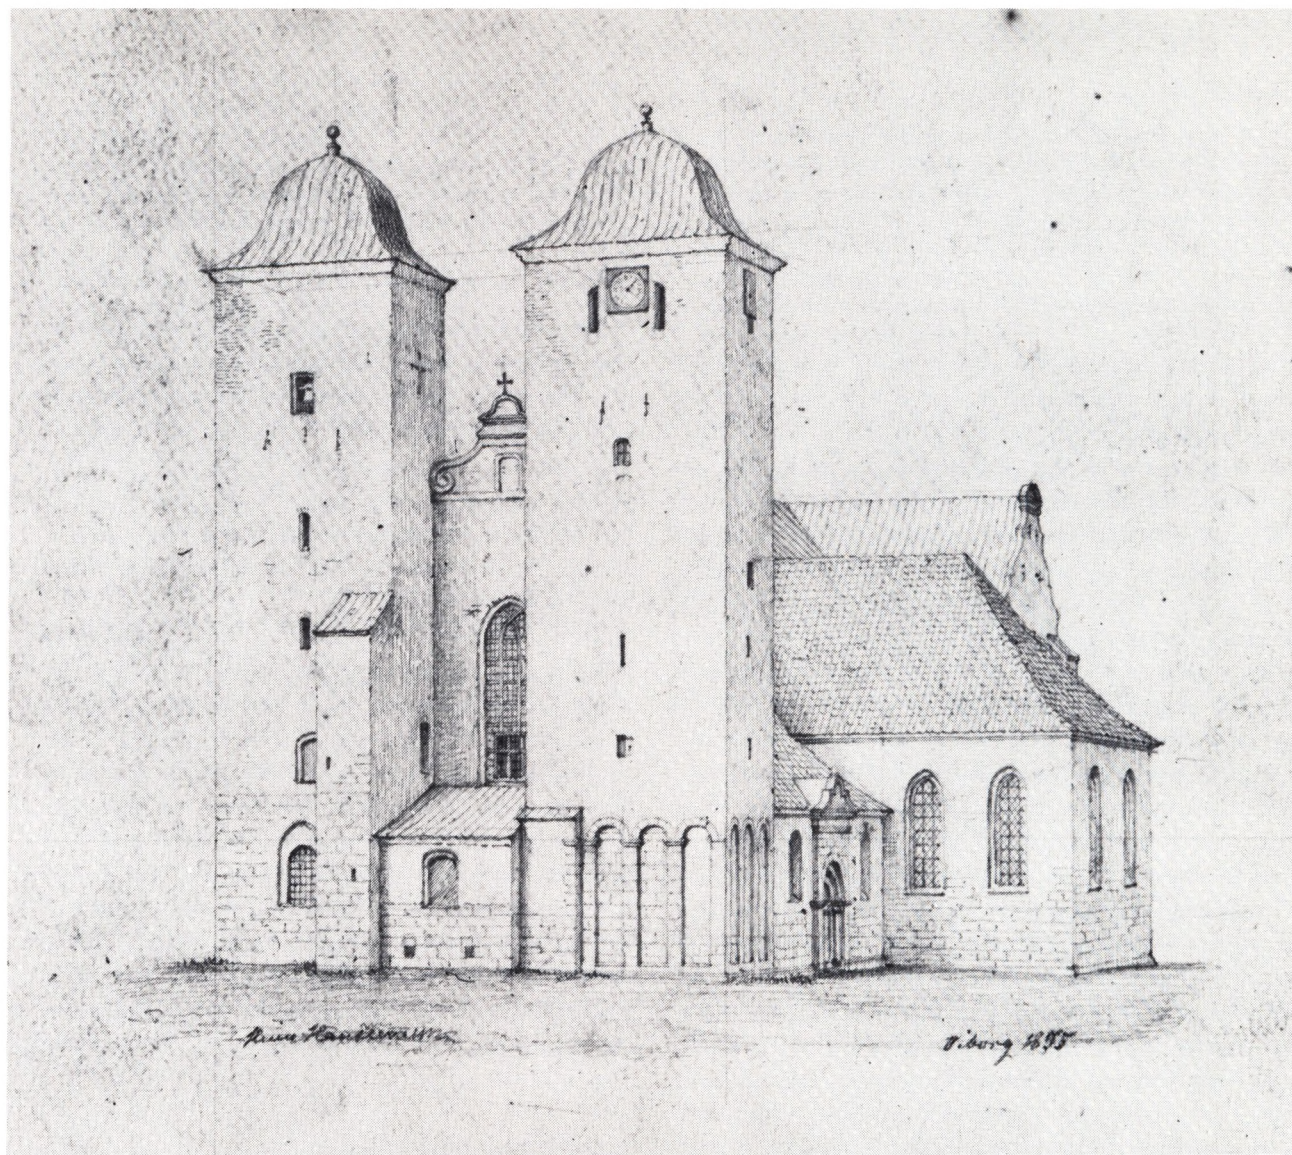
Fig. 1. Viborg domkirke tegnet fra sydvest 1855 af Heinrich Hansen. Tegningen er indkommet til Nationalmuseet med arkitekt Storcks efterladte papirer

1922. Den er brugt som forlæg til litografiet på tavle XXVI i »Danske Mindesmærker«.

Som et væsentlig supplement til denne beskrivelse af kirkens vestdel skriver Høyen 1868 i forklaringen til værkets tavle XXVI udgivet allerede 1863 i 1. hefte (se fig. 1):

Domkirken før sidste Restauration, seet fra Vesten. Taarnene vise sig her med den Forandring, som de undergik efter Branden 1501. Det nederste Parti paa det søndre Taarn med de tre Blindinger mellem glatte Lissener er det Eneste, der er levnet af det gamle. Dette Parti angiver tillige Taarnets oprindelige Brede mod Vest. Den derpaa følgende Muurstiver angiver tillige den Tilvæxt i Brede, som Taarnet fik ved den ovennævnte Forandring. Det nordre Taarn blev ombygget lige fra Grunden og den tilbyggede høie Taarntrappe med Halvtag angiver tillige den tilsvarende Brede, som dette Taarn fik ved Forandringen. Mellem begge Taarnene paa den gamle Forstues indsnævrede Plads ligger Malte Sehesteds Gravkapel under et Halvtag, som støtter sig op til Hovedskibets vestre Muur med det store spidsbuede Vindue. Denne Hovedskibets nuværende Forside, opført af Muursteen, hviler paa den gamle Forstues indre Muur af Granit. Den forqvaklede Gavl bærer Mærker af Istandsættelser baade paa Frederik den andens og fjerde Frederiks Tid. Kalotterne afløste de høie blytækkede Tømmerspiir, som brændte 1726. Øverst i det nordre Taarn er der bagved den yderste Muurskal fundet tydelige Spor af sex Vinduer eller Lydhuller, som efter al Sandsynlighed hidrøre fra Restaurationen efter 1501.

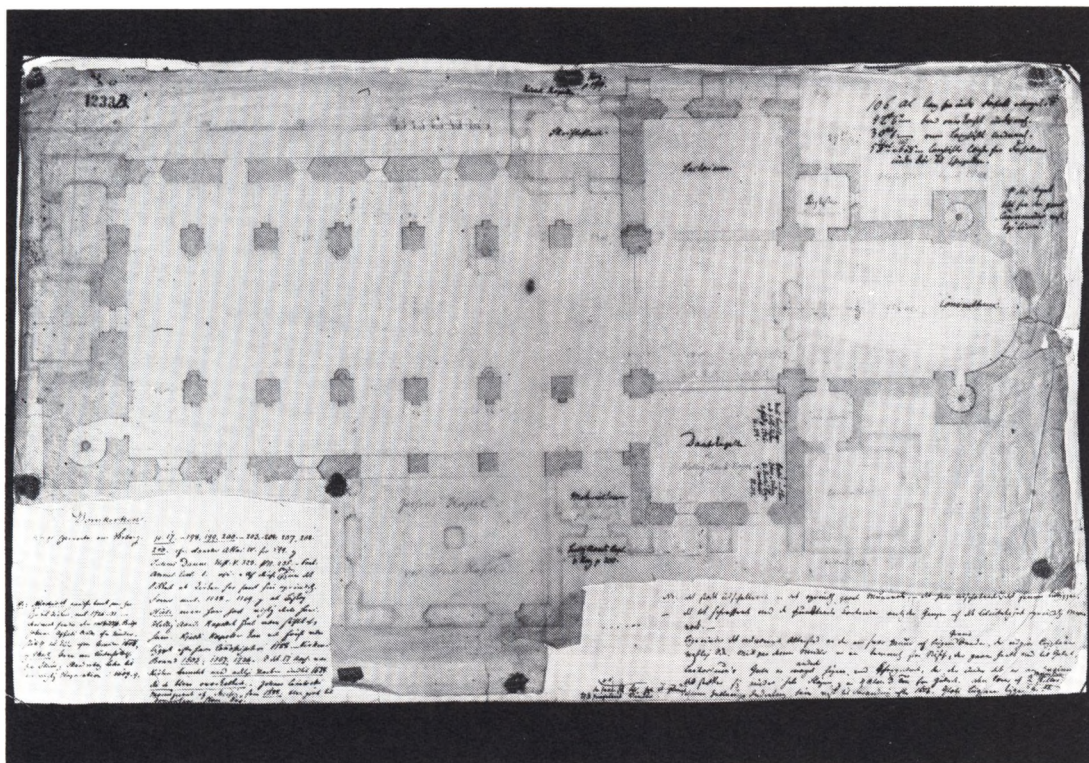
Fig. 3. Plan af Viborg domkirke. Planen er kommet til Nationalmuseet med Høyens efterladte papirer. Det er en kalke, sikkert foretaget af Høyen 1830, efter Laurits Hasses opmåling fra 1771. På planen ses kirkens forskellige tilbygninger, som i dag alle er borte. Bygningen mod sydøst, benævnt Conventhuset, blev nedrevet allerede 1828, og det nøjagtige omrids er blot overleveret gennem denne kalke, hvorfra det er vandret videre til 1800-årenes forskellige videnskabelige værker. De to skraveringer, med mørk for gammelt murværk, er sikkert påført af Høyen ved undersøgelserne 1830. Det anes, at vestfrontens nordre dele er vist med en åben skravering. Mål 1:500.

Brevet viser, at Høyen har haft en plan af kirken til sin rådighed. Denne synes i dag at være bortkommet, men på Nationalmuseet findes blandt Høyens efter- ladte papirer kalket på tyndt papir af både en plan (fig. 3) og et længde-snit (7). Snittet er betegnet »Has- se Tegning 1771«. Denne må være den Hr. Magister Laurits Hasse, som på opfordring af overbygningsdi- rektionen i København nævnte år laver tegninger af kirken i forbindelse med forestående restaureringer (8). – På Høyens kalke af planen ser vi det *Jessenske Kapel* mod syd med en kantet pille i midten (9), mens det, som Høyen kalder *det vestlige Gravkapel*, i virkelig- heden er rummet mellem de to vesttårne. Der kan ikke herske tvivl om, at den plan, som Høyen omtaler i brevet, er den som Hasse lavede i 1771, og som Høyen har kopieret- med offentliggørelse for øje?

1771-planen er den første, vi har overleveret af kir- ken, men den har yderligere interesse, idet den må være grundlaget for de forskellige planer, som *murerme- ster Gulle* (1806-1892) laver gennem årene (jf. fig. 20). Vi skal ikke her komme nærmere ind på Gullevs an-

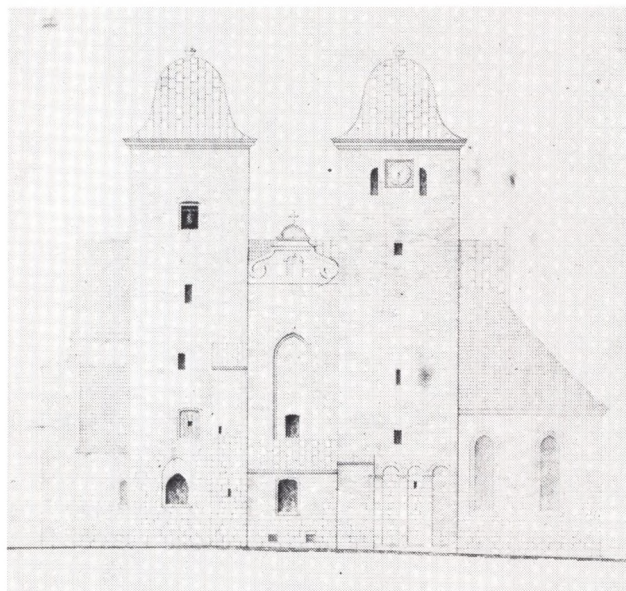
Fig. 4. Nebelongs opmåling 1859 – E1 – af Domkirkens vestside. Mål 1:500. Originalen på Landsarkivet i Viborg.

Figur 4 og 5 gengiver vestfronten »før« og »efter restaurering«. Restaureringsforslaget (E2) afviger radikalt fra situationen (E1), som var den tilstand, de to restauratorer – arkitekten og kunsthistorikeren – måtte arbejde ud fra (16). Hvorfor har de valgt en så dybtgående forandring, i stedet for blot at ombygge det nordre tårn?

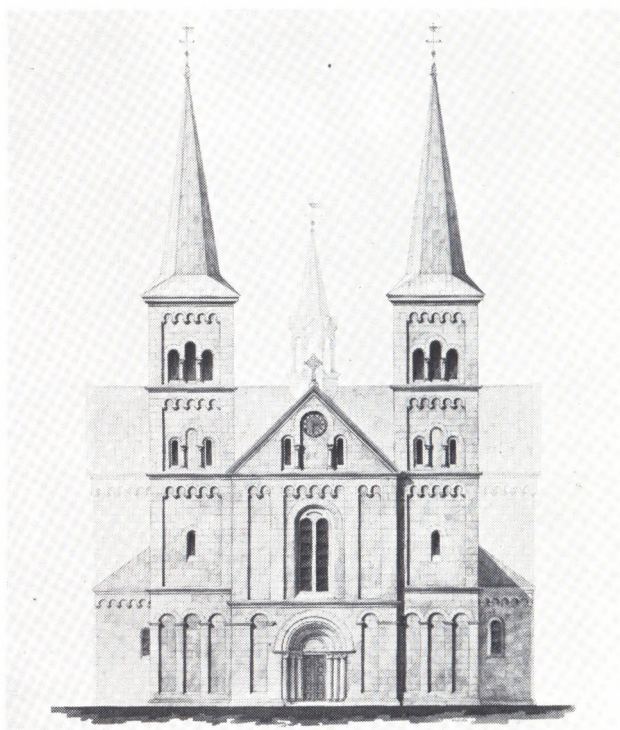
Fig. 5. Nebelongs restaureringsforslag 1859 – E2 – af Domkirkens vestside. Mål 1:500. Originalen på Landsarkivet i Viborg.

Kirken i dag (fig. 9) har en vestfront, der i det store og hele bygger på Nebelongs forslag fra 1859. Båndet

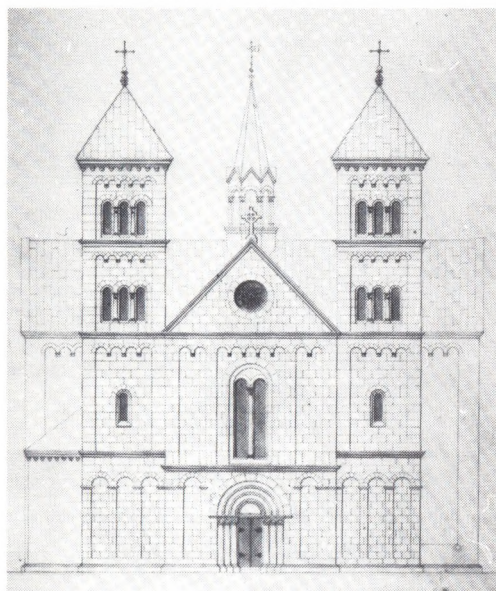
Fig. 6. Nebelongs restaureringsforslag 1863 af Domkirkens vestside. Mål 1:500. Originalen på Landsarkivet i Viborg.

En enkelt tegning skal fremhæves, idet den viser en væsentlig station på vejen til det endelige resultat. Tegningen, dateret af Nebelong 1863, viser vestfronten i en noget modificeret udgave (fig. 6). Tårnenes 8-delte tage er nu blevet til lave pyramider, og de tre vinduer i tredje stokværk har fået ens højde. Båndet over midtportalen er stadig sænket lidt i forhold til båndene på tårnene. Det høje midtvindue er bibeholdt.

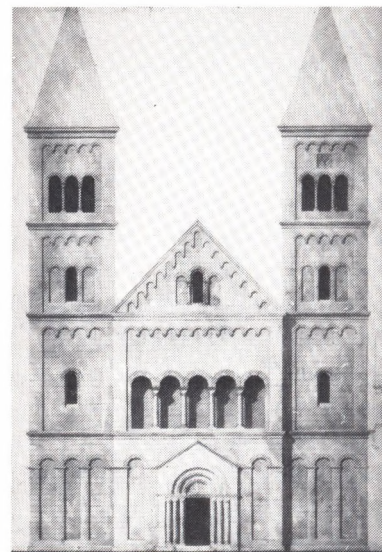
Fig. 7. Usigneret restaureringsforslag af Domkirkens vestfront. Det er sikkert udført af Tholle 1867/68. Mål 1:500. Originalen på Landsarkivet i Viborg.

På en udateret tegning (fig. 7) er båndet hævet, men mere overraskende finder vi lige over et åbent galleri med 5 åbninger i stedet for det høje vindue. En model af kirken (fig. 8) med det hævdede bånd, men med 3 store vinduer i stedet for galleriet er indkommet til Viborg Stiftsmuseum 1954 fra Weldings efterkommere, som oplyste, at modellen stammede »fra kirkens arkitekt« (18). Nebelongs konduktør, Julius Tholle (se afsnit 4 og 5), skriver om modellen i et brev januar 1868 til sin svigerfader: »...Captain Rosenkrands er begyndt paa at gjøre en Model af Domkirken ... jeg kommer nu af og til og ser til ham, det morer mig om det kunne blive rigtigt godt« (19).

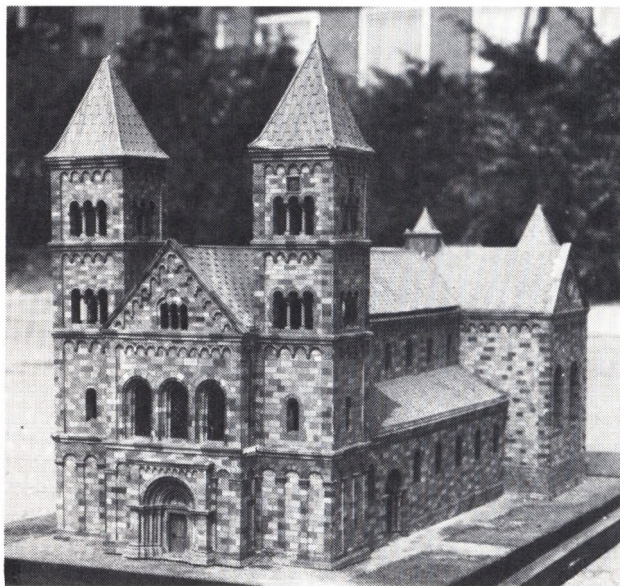
Fig. 8. Model af Viborg domkirke udført 1868 af officeren baron H.F. Rosenkrantz (1822-1905). VSM 6/1954. Foto: J.V. 1980.

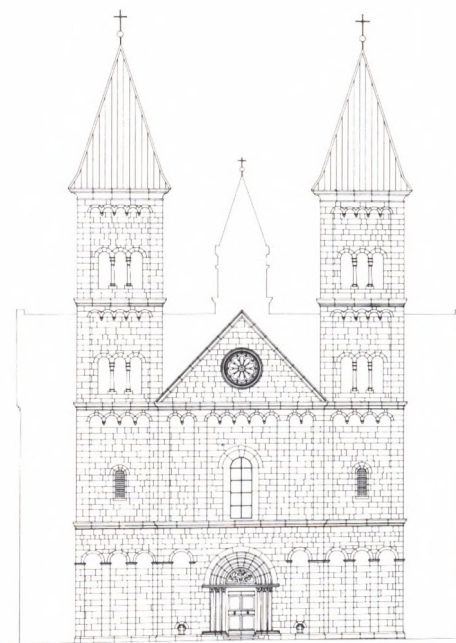
Fig. 9. Domkirkens vestfront i dag. Mål 1:500. Opmåling 1971 ved Århus Tekniske Skole. Originalen i Domkirkens arkiv.

over midtportalen er dog flyttet op, som vi så det på 1863-forslaget, ligesom vinduerne i tårnenes to øverste stokværk har fået ens højder. Trekantgavlens noget indviklede udsmykning på 1859-forslaget er ligeledes ændret 1863 til et cirkel-vindue, som vi også finder i dag.

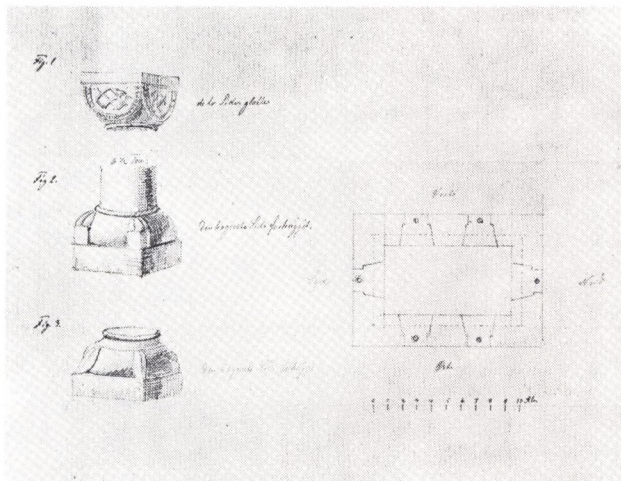
Fig. 11. Plan af Domkirkens søndre vesttårn i en højde af 34 alen. Til venstre tre af de i murværket fundne baser og kapitæler. Opmåling ved Tholle 1868.

Ved nedbrydningen af det søndre Taarn har jeg i en Høide af 34 Alen over Sökkelen fundet meget tydelige Spor af 6 Vinduer alle med en Søjle i Midten. Paa medfølgende lille Grundtegnig er Anordningen angivet; (her fig. 11) alle Söklerne stode paa deres plads, den ene, Fig. 2 med et afbrudt Stykke Skaft af 1 Alens Længde, en anden Sökkel var et omvendt Søjlehoved, Fig. 1, en tredje havde smukke Hjørneblade, Fig. 3; de øvrige lignede Søjlesöklerne i de fleste af Triforiernes Søjler. Stumper af Søjleskafter, alle af en Tykkelse, circa  $6\frac{1}{2}$ », fandtes spredte omkring i Muren. Den i Planen antydede Form af Vinduer stod muret et lille Stykke op fra Bunden, og udvendig vare af Kanterne udtagne Stykker af Muursten, for at faae den senere Muur indbunden, saaledes vare altsaa disse Vinduer ikke til at opdage udvendig fra. Den indvendige Del af Taarnmuuren, inden for den punkterede Linie, er af en anden Beskaffenhed end den Deel af Muren uden for denne Linie, idet den er bedre muret, med mere hele Steen og federe Kalk; høiere oppe var Muren eens helt igjennem, meest bestaaende af Brækker. Alt Muurværk vi endnu er truffet paa er alene af brændte Sten, aldeles uden Granit, paa disse Søjlebrudstykker nær. I det nordre Taarn er ikke Spor af saadanne Vinduer i samme Høide.

Den medfølgende tegning fandtes – som det var tilfældet med den foregående fra 1865 blandt papirerne og kan her bringes som figur 11. De tegnede baser og kapitæler, som vi senere skal komme tilbage til, findes i dag liggende løst i kirken og på Viborg Stiftsmuseum. Her skal vi koncentrere os om planen.

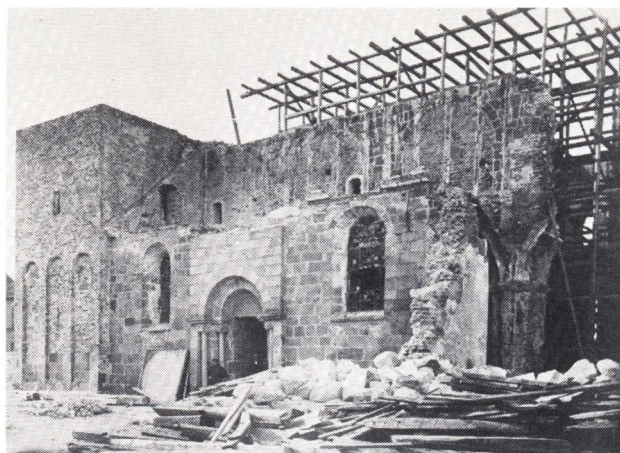
Fig. 12. Domkirken under nedbrydningen af vestdelen. Bemærk at sydsiden af tårnet er bygget i tegl næsten fra grunden. Ukendt fotograf 1868.

Høyen, Nebelong og Tholle har håbet at færdiggørelsen af Viborgafsnittet i »Mindesmærker« kunne styrke restaureringenssagen, som ikke skred planmæssigt frem på grund af Ministeriets indefrysning af bevillingerne. Men Høyen må ved det årlige syn den 2. august 1868 tilføre synsprotokollen følgende sørgmodige passus: »*Det liv som vi forrige År fandt på Byggepladsen er ophørt, alt er stille, der er indtraadt en Standsning i hele Arbeidet, som er højst beklagelig ...*« (22). Situationen er indfanget af en ukendt fotograf, som viser det halvt nedbrudte sydtårn bag de maleriske rester af kirkens sydlige sideskib (fig. 12).

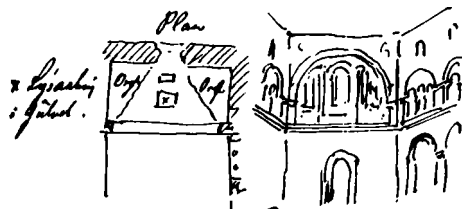
Fig. 13. Skitse af Domkirkens vestdel. Plan og blik fra øst ved Tholle i brev til svigerfaderen 1869.

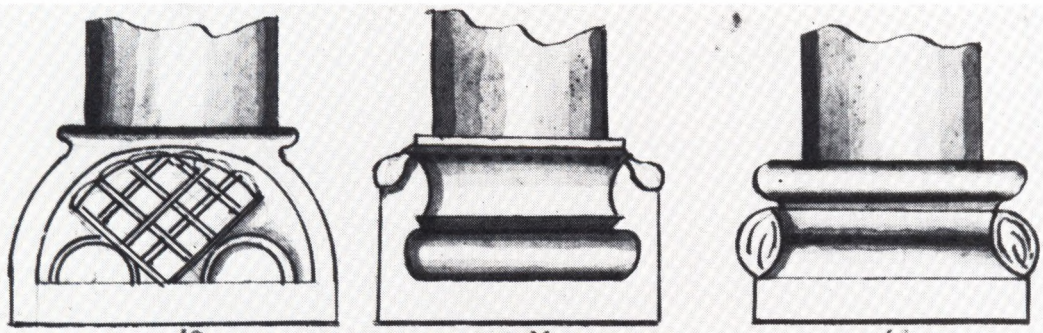
Baserne er tegnet på en side med flere detaljer, hvor nr. 1-9 er kapitæler fra gallerierne og fig. 10-12 er »Brudstykker af Fodstykker fundne i det søndre Taarns Muur ved Nedbrydelsen 1867«. Gullevs lidt ubehjælpelige streg gengiver de tre baser med klare, men overdimensionerede detaljer, så vi blot med besvær identificerer dem med de tre, som Tholle tegner i februar 1868 (jf. fig. 11).

Fig. 15. Tre baser fra sydvest-tårnet. Tegning i Gullevs »Store manuskript«.

Gullevs beskrivelse giver ikke noget klart billede hverken af byggeforløb eller datering. Hans omtale af en *indvendig* beklædningsmur kan være en fejlskrivning for *udvendig* (jf. Tholles beskrivelse i brevet fra 11.2.68). – Videre havde vi gerne set en tegning af situationen fra Gullevs hånd – for eksempel et lodret snit gennem murværket, så vi fik et mere nuanceret indtryk af måden spirene var forankret på. Gullev gengav ofte sine iagttagelser i tegning, men i hans såkaldte »store manuskript« på Viborg Stiftsmuseum (28) finder vi blot en udtegnning af 3 af de fundne baser fra tårnet (fig. 15). Manuskriptet er for størstedelens vedkommende færdigskrevet i Gullevs alderdom i 1880'erne, og store partier er afskrifter og omredigeringer af ældre arbejder. Gullevs tegning af baserne bygger på ældre forlæg – som vi i dag ikke kender.

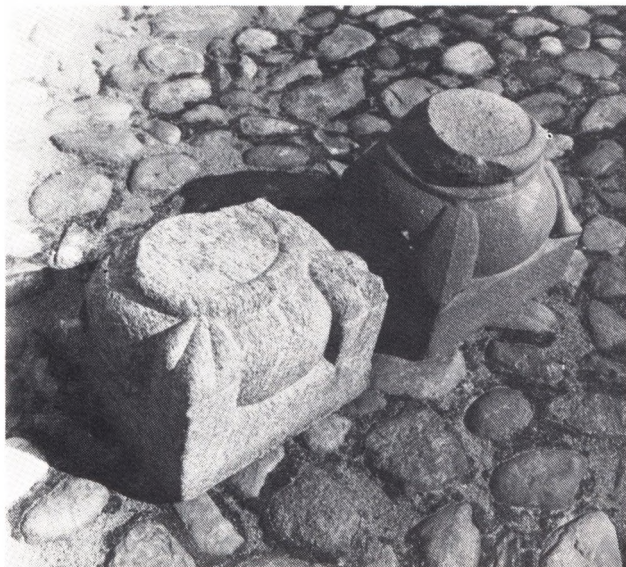
Fig. 16. To baser fra Domkirkens sydvest-tårn. Opbevares på Viborg Stiftemuseum uden nummer. Foto: J. V. 1980.

Men blev nu stykkerne indsat i tårnet, som det blev påstået i artiklen i Viborg Stifts-Tidende 1869: *hvoraf en del kan bruges igen*. Ak nej! De to baser nederst på Tholles tegning finder vi i dag uden inventar-nummer på Viborg Stiftemuseum (fig. 16), mens den øverste

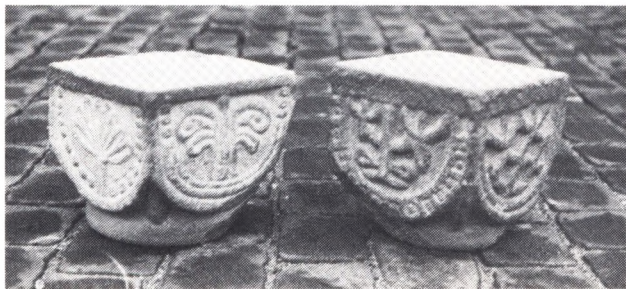
Fig. 17. To kapitæler fra Domkirkens sydvest-tårn, hvor den ene var anvendt som base. Opbevares i dag i kirken. Foto: J.V. 1977.

kapitæl – sammen med en tilsvarende – befinder sig løst under kirkens penkekiste (fig. 17). De er begge portal-kapitæler med en noget forvirret ornamentik på to sammenstødende sider. Om de *begge* er fundet i tårnet, kan vi ikke afgøre fra Tholles brev. De kan have siddet i en portal i kirken, måske et sted i tårnernes adgange til gallerierne eller området over forstuen.

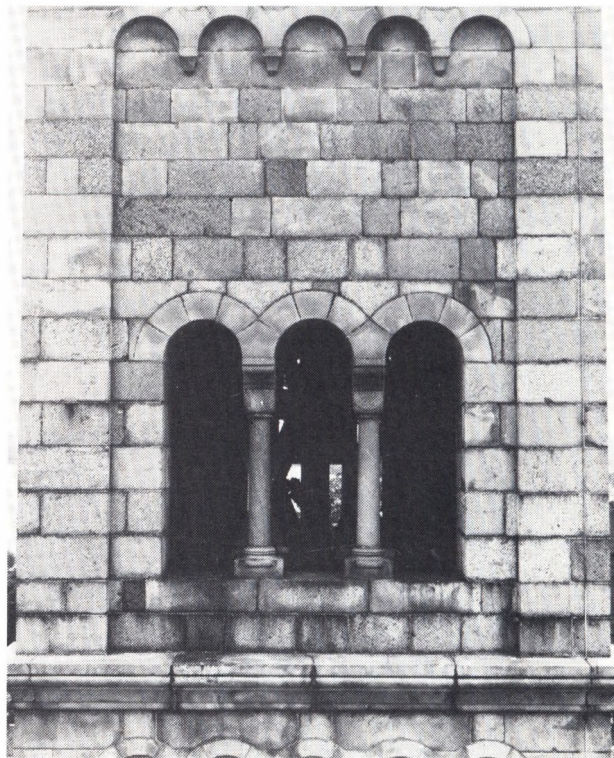
Fig. 18. Øverste stokværk i Domkirkens sydvesttårn set fra nord. De to kapitæler er de eneste ikke nyhuggede i de genopførte tårne. Har de oprindeligt siddet i tårnene? Foto: J.V. 1974.

nordligt i det søndre tårn. Disse er enkle terningskaptæler uden ornamentik (fig. 18). Deres genanvendelse kunne tyde på, at de er fundet i tårnet, men det fortæller vore hjemmelmænd ikke noget om.

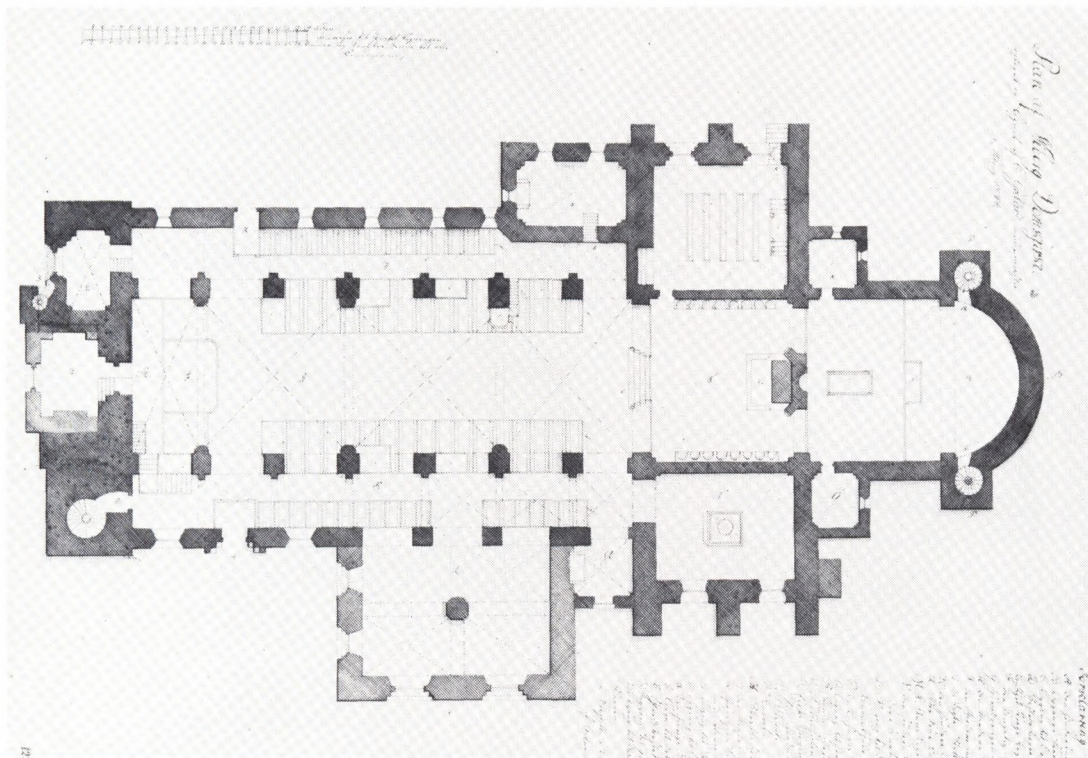
*Fig. 19. Plan af Domkirken ved muremester Gullev 1844. Opmålingen er kommet til Nationalmuseet med Høyens efterladte papirer. Har Høyen bestilt planen hos Gullev allerede i 1840-erne til et planlagt arbejde om bygningen? – Bemærk Gullevs kontante opfattelse af »nyt og gammelt« i vestfronten. Mål 1:500.*

På planen er oprindeligt murværk markeret med en mørk skravering, mens senere tilføjelser er lysere. Vestfronten er generelt mørk, og blot mindre partier omkring forhallen mellem tårnene er lyse. Således er det nordre tårn vist mørkt (oprindeligt) – selvom både Høyen og Nebelong var helt klar over dets meget kraftige ombygning. Endvidere er overgangen mellem nyt og gammelt vist ganske diffust – åbenbart på grund af Nebelongs usikkerhed i tolkningen af de komplicerede

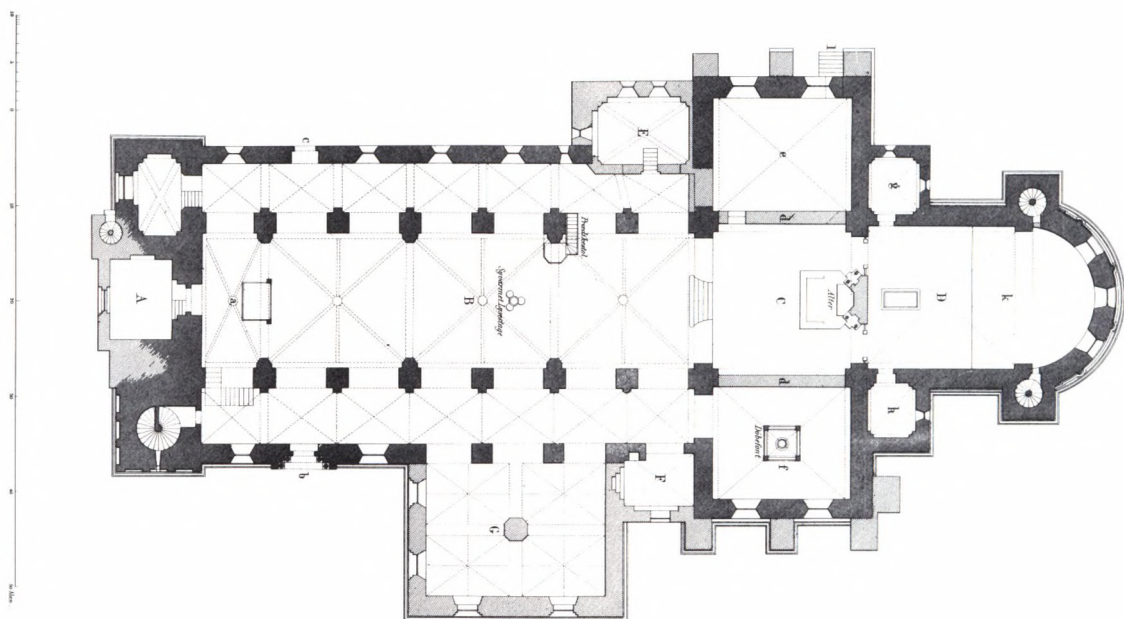
GRUNDPLAN AF DOMKIRKEN I VIBORG.  
1859

*Fig. 20. Plan af Domkirken 1859. Reproduceret efter tavle XIX i »Danske Mindesmærker«. Forlægget har været Nebelongs opmåling B1, som nu synes bortkommet.*

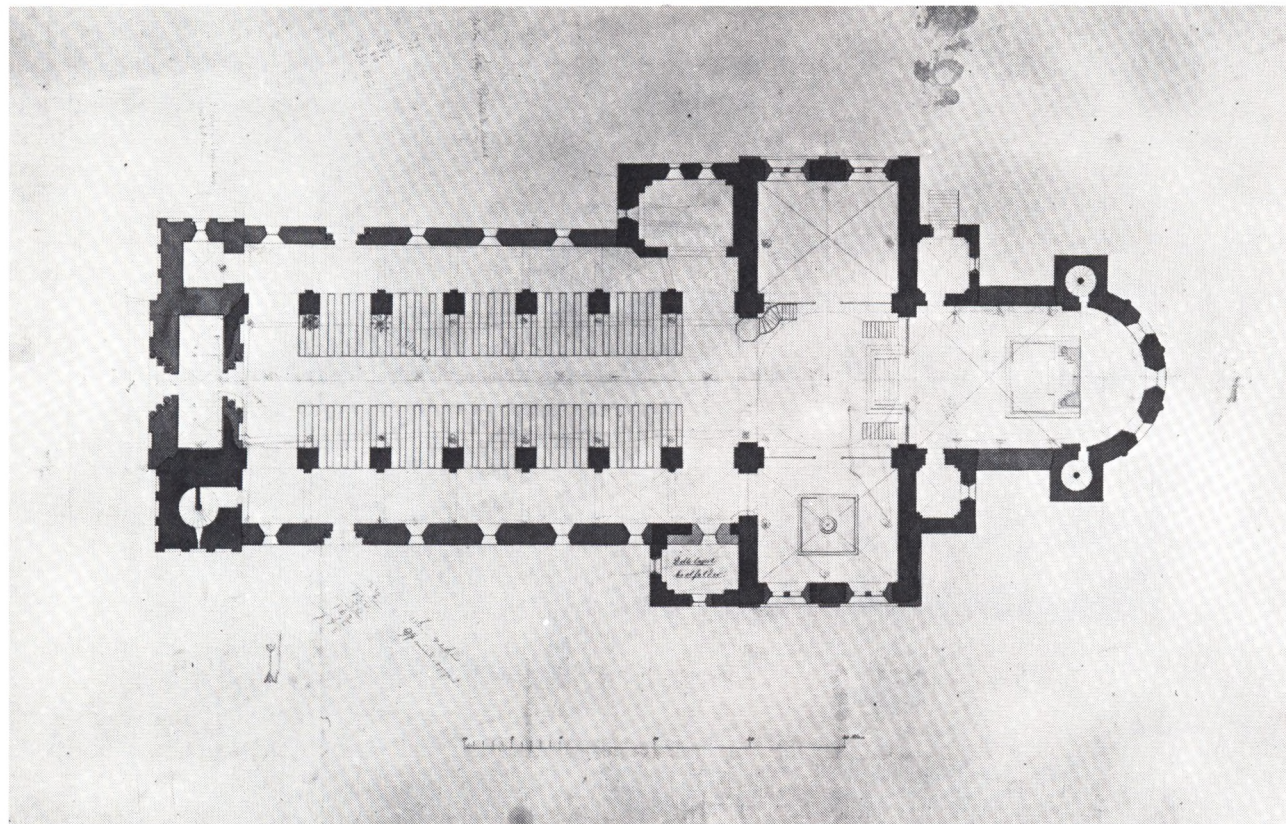
*Fig. 21. Nebelongs restaureringsforslag 1859 – B2 – af Domkirken. Bemærk tilføjelserne i blyant, specielt forlængelsen af vestfremspringet. De to kapeller i nord og syd udgik ved den endelige genopførelse. Mål 1:500. Originalen på Landsarkivet i Viborg.*

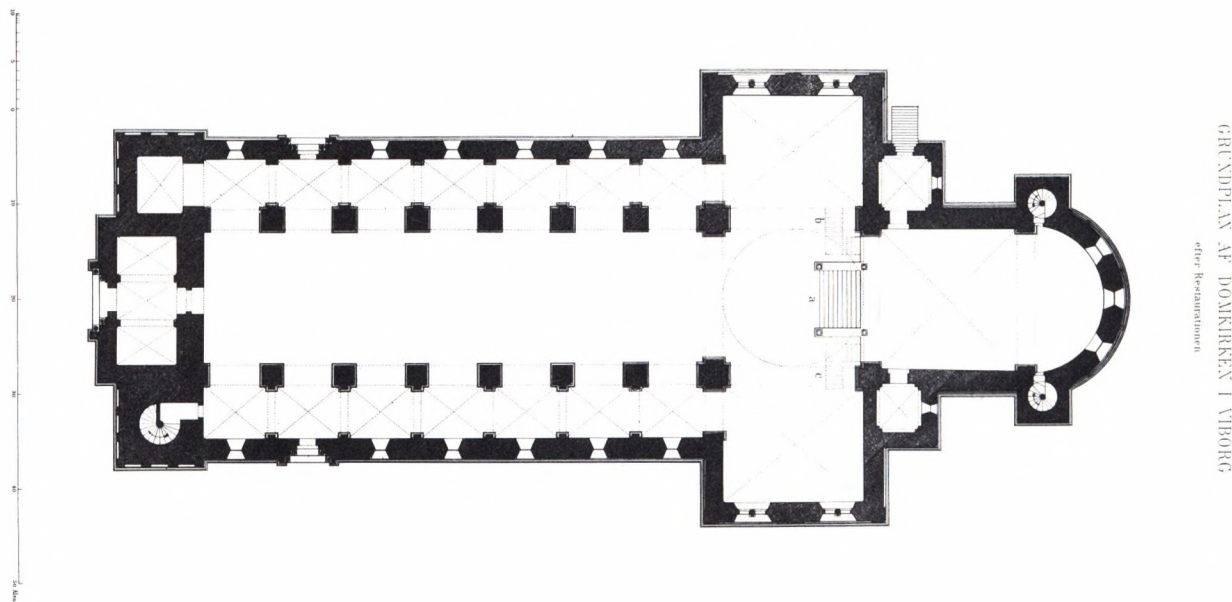
*Fig. 22. Plan af Domkirken. Reproduceret efter »Danske Mindesmærker«  
tavle XXIII, som udkom 1867. Forlængelsen af vestfremspringet er nu kommet  
med. Derimod er 1859-forslagets 6 søjler i portalen reduceret til 4. Kapellerne  
er nu endelig bortelimineret.*

Resultatet af de første overvejelser offentliggøres  
hurtigt i »Mindesmærker« plan XXIII (fig. 22), mens  
den endelige løsning bliver lidt anderledes – bl.a. får  
vestindgangen 6 søjler (fig. 23) i modsætning til »Min-  
desmærkers« 4.

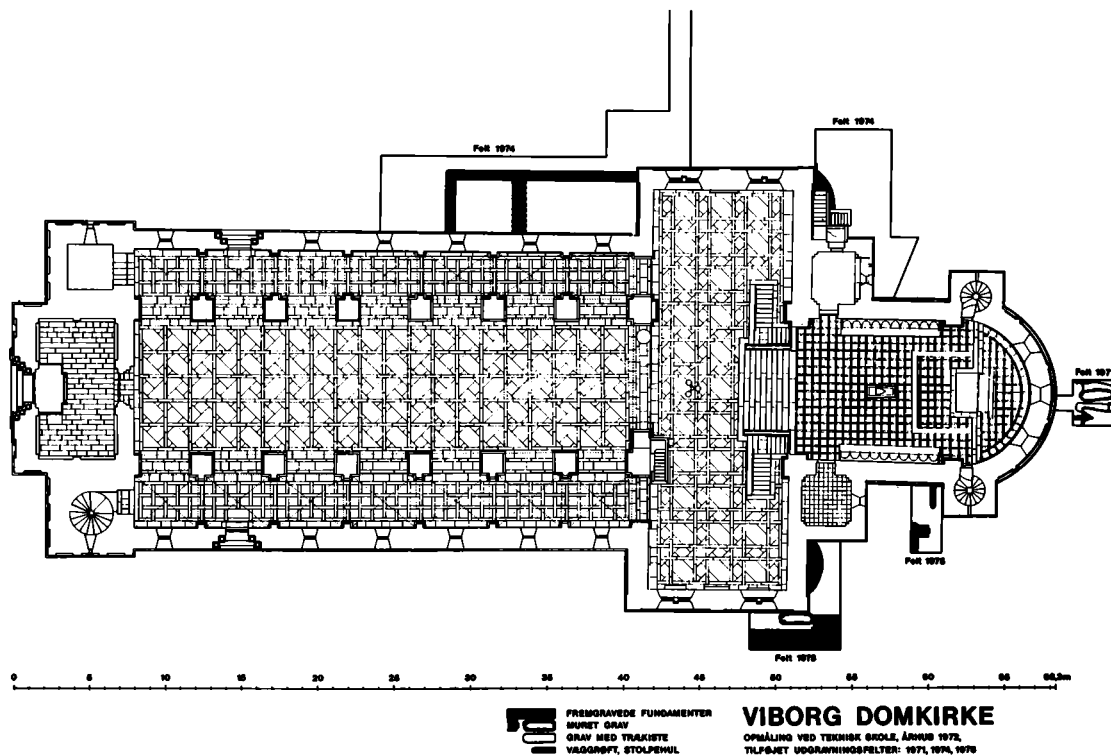
Fig. 23. Plan af Domkirken efter restaureringens færdiggørelse. Opmåling ved Århus Tekniske Skole 1971. 1859-forslagets 6 søjler i portalen er genindført. Mønsteret i kirkens indre er gulvet i kalksten lagt efter reparationsarbejdet i 1950-erne. Mål 1:500. Originalen i Domkirkens arkiv.

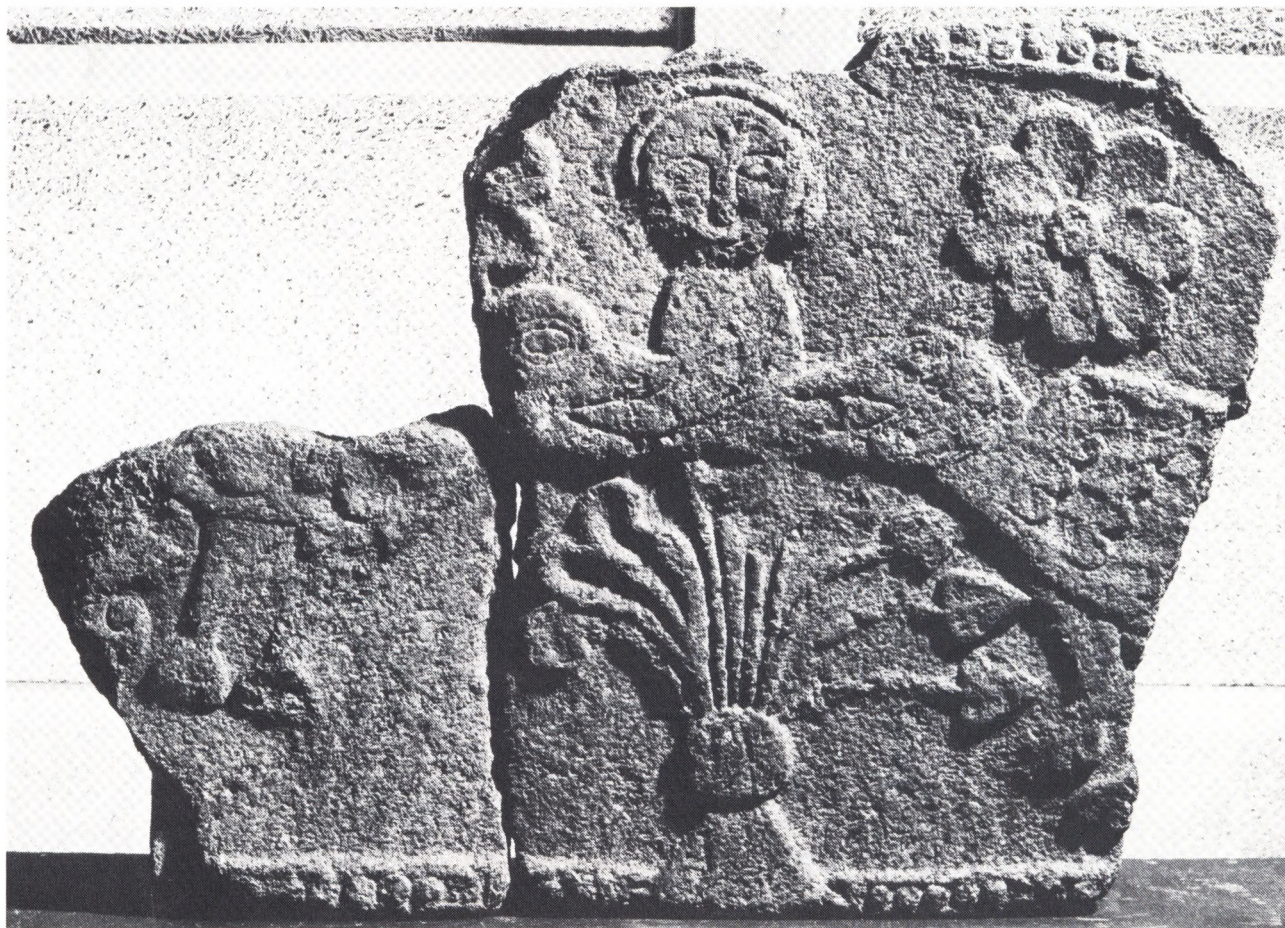
*Fig. 24. Tympanon i Viborg Stiftsmuseum (VSM 7326). To øgler dier en kvinde. De to fragmenter er fundet i Latinerhaven umiddelbart vest for Domkirken. Foto: Poul Pedersen 1974.*

museet, er forsynet med tegnerens forklaring: »Granit-  
 basrelief i Viborg Museum (Fragment)« og bagpå en kort  
 beretning: »Dette Fragment sad tidligere nederst i det Steen-  
 dige, der omgiver haven ved Viborg Cathedralskole, på det  
 sted, hvor Diget umiddelbart støder til Skolebygningens Facade.  
 Da jeg forlod Viborg i Efteråret 1835, sad Stenen endnu  
 på det omtalte Sted. Den 4<sup>de</sup> November 1886. A. Strunk«. –  
 Placeringen har været det nuværende »Latinerha-  
 ven«s gærde umiddelbart vest for kirken. – I 1945 er  
 det mindre fragment fundet ved gravning i haven  
 (VSM 7326).

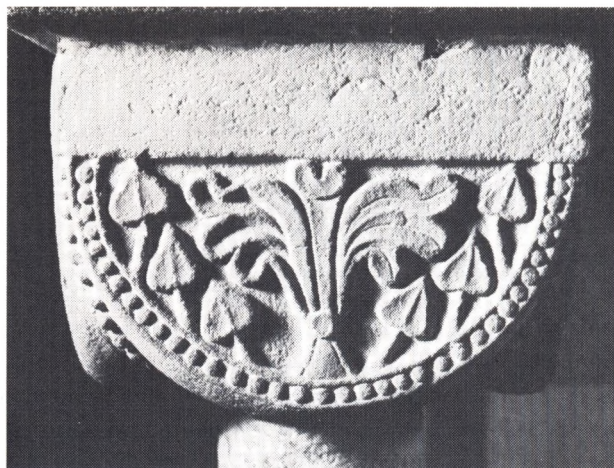
Fig. 25. Kapitæl i Domkirkens nordre galleri. Den er ornamenteret på to  
 tilstødende sider, og er altså oprindelig bestemt for en portal-kirkens vestpor-  
 tal? Den anden ornamenterede side ses på fig. 26. Bredden er 36 cm. Foto:  
 Poul Pedersen 1974.

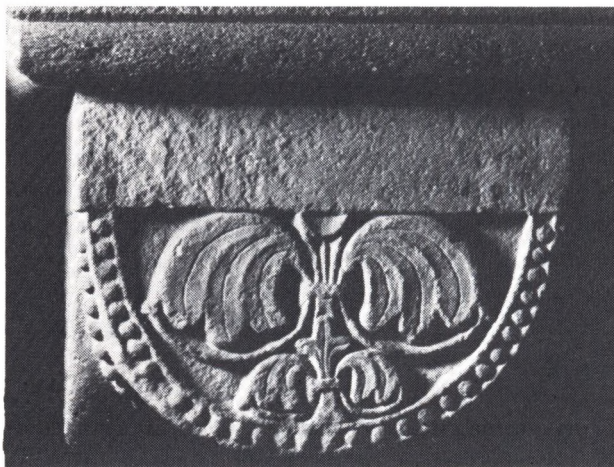
Fig. 26. Kapitæl i Domkirkens nordre galleri. Palmet-motivet svarer i sin  
 udformning helt til sydportalens kapitæler før restaureringen. Se figur 25.  
 Foto: Poul Pedersen 1974.

lå i kirken (34). De er begge noget fragmenterede terningkapitæler af granit og har på to sammenstødende sider det kendte palmetmotiv, mens de andre nok har været glatte. Den ene svarer i mål og udførelse til vor sandstenskapitæl i galleriet, mens den anden er lidt mindre og af en noget simplere udførelse.

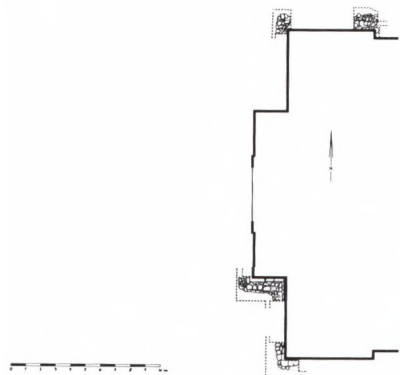
Fig. 27. Plan over de undersøgte felter ved Domkirkens vestende 1974. Mål 1:500.

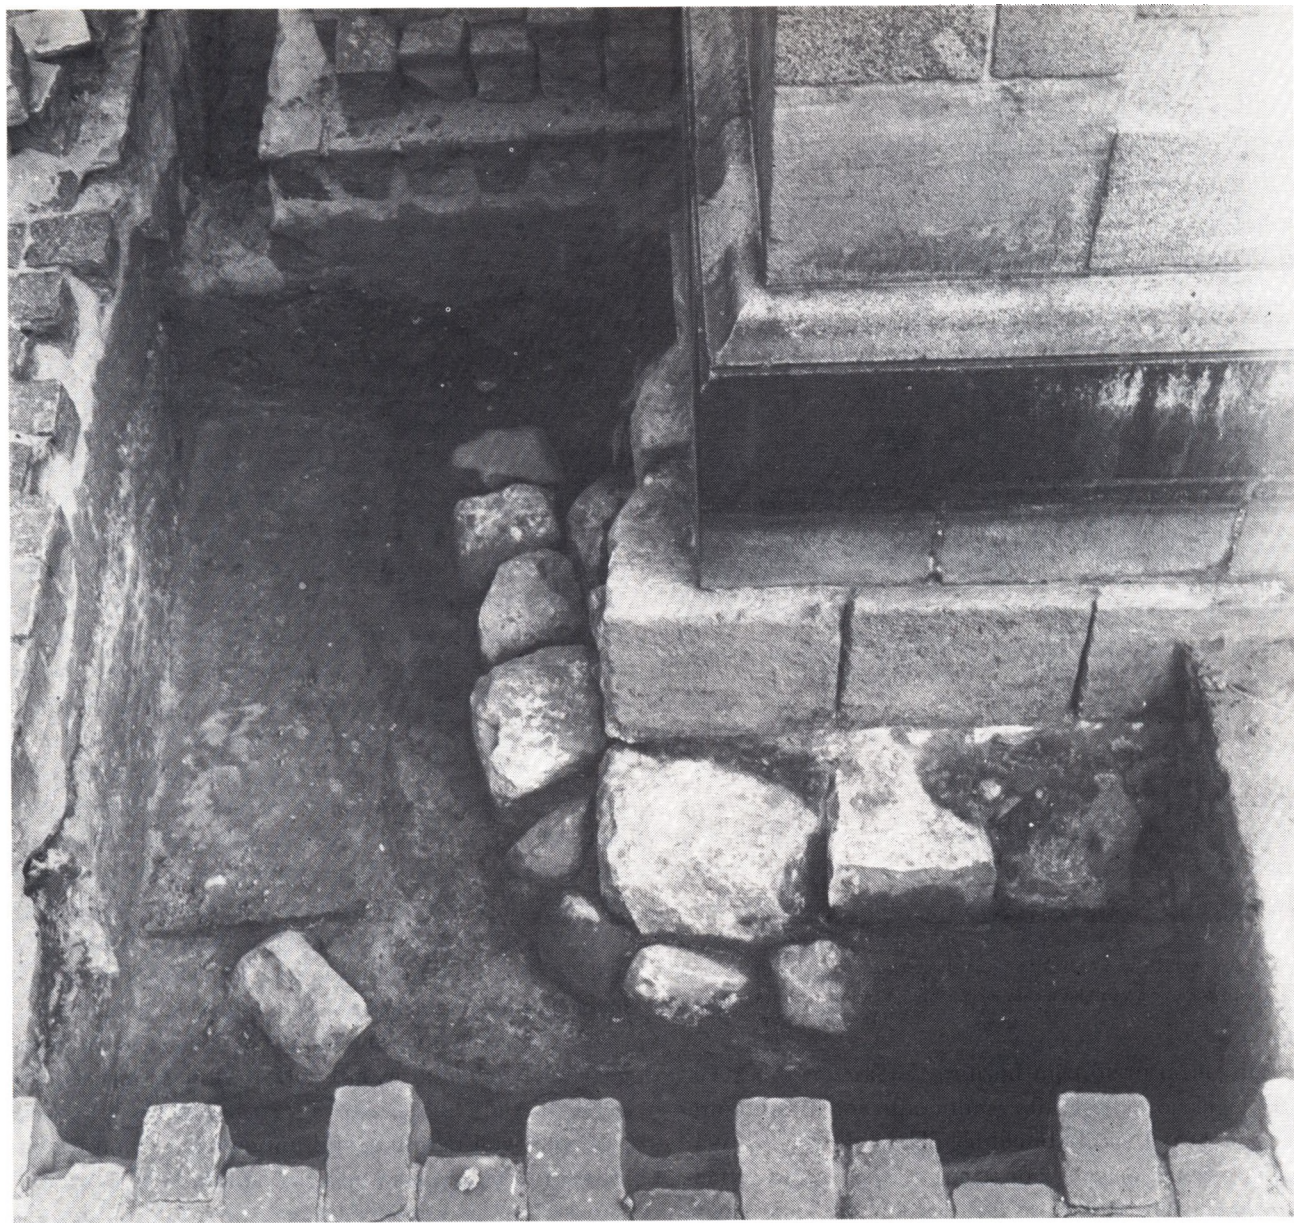
Fig. 28. Felt ved Domkirkens syd-vesthjørne set mod nord. Plinten under soklen er frilagt, på den vestligste kvader anes et indhugget kors. Foto: J.V. 1974.

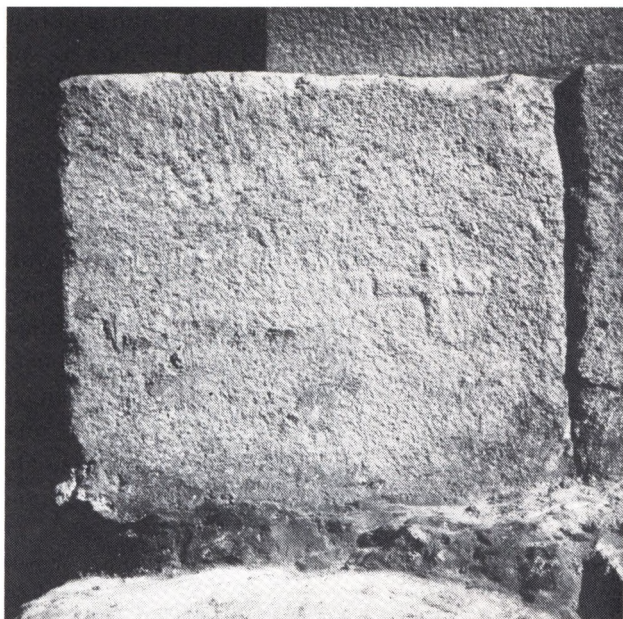
Fig. 29. Kvaderen med det indhuggede kors i kirkens sydvesthjørne. Foto: J.V. 1974.

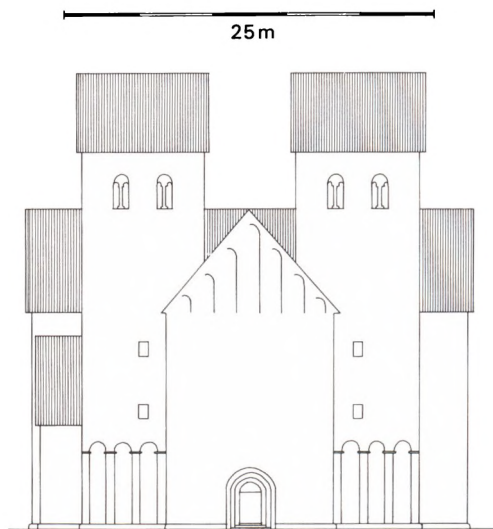
Fig. 30. Rekonstruktion af Domkirkens vestfront som den kan have set ud efter sin første færdiggørelse i begyndelsen af 1200-årene. Meget er usikkert som højden af midtpartiet og den deri siddende portals nøjere udformning. Ligeledes er tårnenes tagudformning helt hypotetisk. Men hovedindtrykket må nærme sig det rigtige. Efter tegning i Vellev 1981. Mål 1:500.

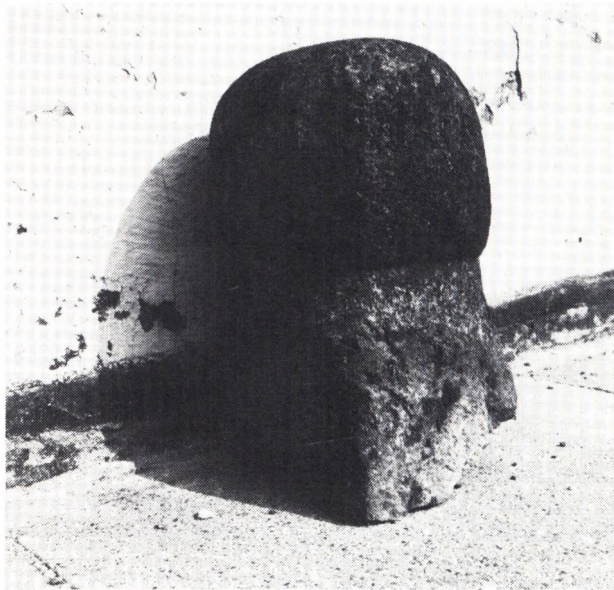
Fig. 31. Slutsten af granit. Opbevares uden fundoplysninger på Viborg Stiftsmuseum. Foto: J.V. 1980.
