# Grave i tidlige vesttårne

## Nogle nyere iagttagelser

*Af Hans Stiesdal*

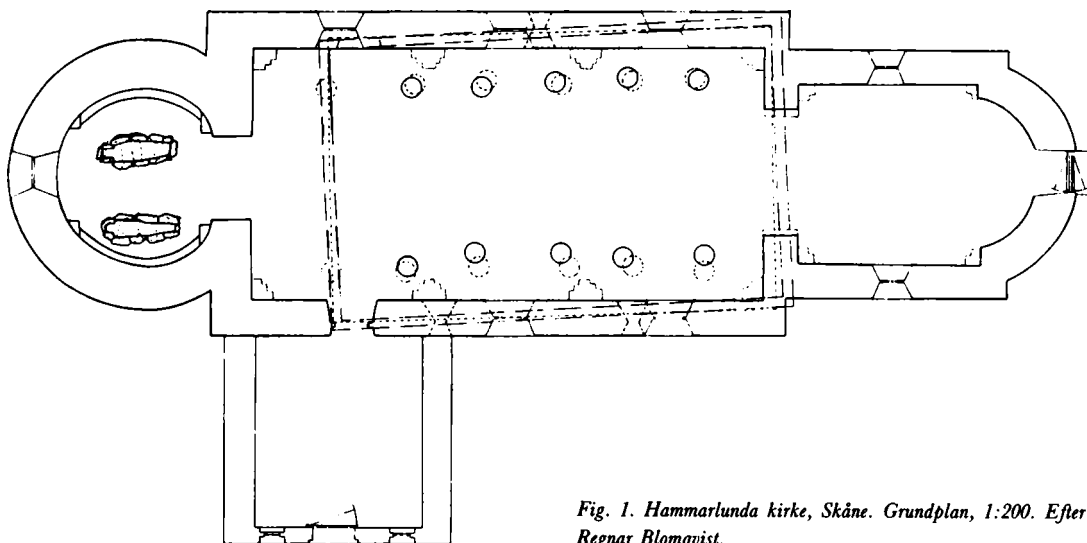
Fig. 1. Hammarlunda kirke, Skåne. Grundplan, 1:200. Efter festskrift til Regnar Blomqvist.

gulvbelægningen enten i fliserne, hvor sådanne fandtes, eller måske ved trærammer, der som bekendt forekommer senere, men kan have gamle aner. To grave (fig. 1) i den neden for nævnte Hammarlunda kirke i Skåne har måske været markerede ved, at dækstenene ragede synligt frem i gulvfladen.

Hammarlunda kirke i Skåne undersøgtes 1965 i forbindelse med en restaurering (8). I det karakteristiske runde, med den øvrige kirke samtidige tårns gulv fremkom to murede grave side om side i bygningens midterakse, indeholdende henholdsvis et kvindeligt og et mandligt skelet, samt i kvindegraven også skelettet af et barn. Indtegnet på en plan af kirken fremtræder disse grave såre monumentalt; umiddelbart fornemmes de næsten som arkitektonisk sammenhængende med kirken, og man får straks den tanke, at de begravede, formodentlig et ægtepar, må have indtaget en betydningsfuld position i forhold til kirkebyggeriet. Indtil videre er det den mest umiddelbart overbevi-

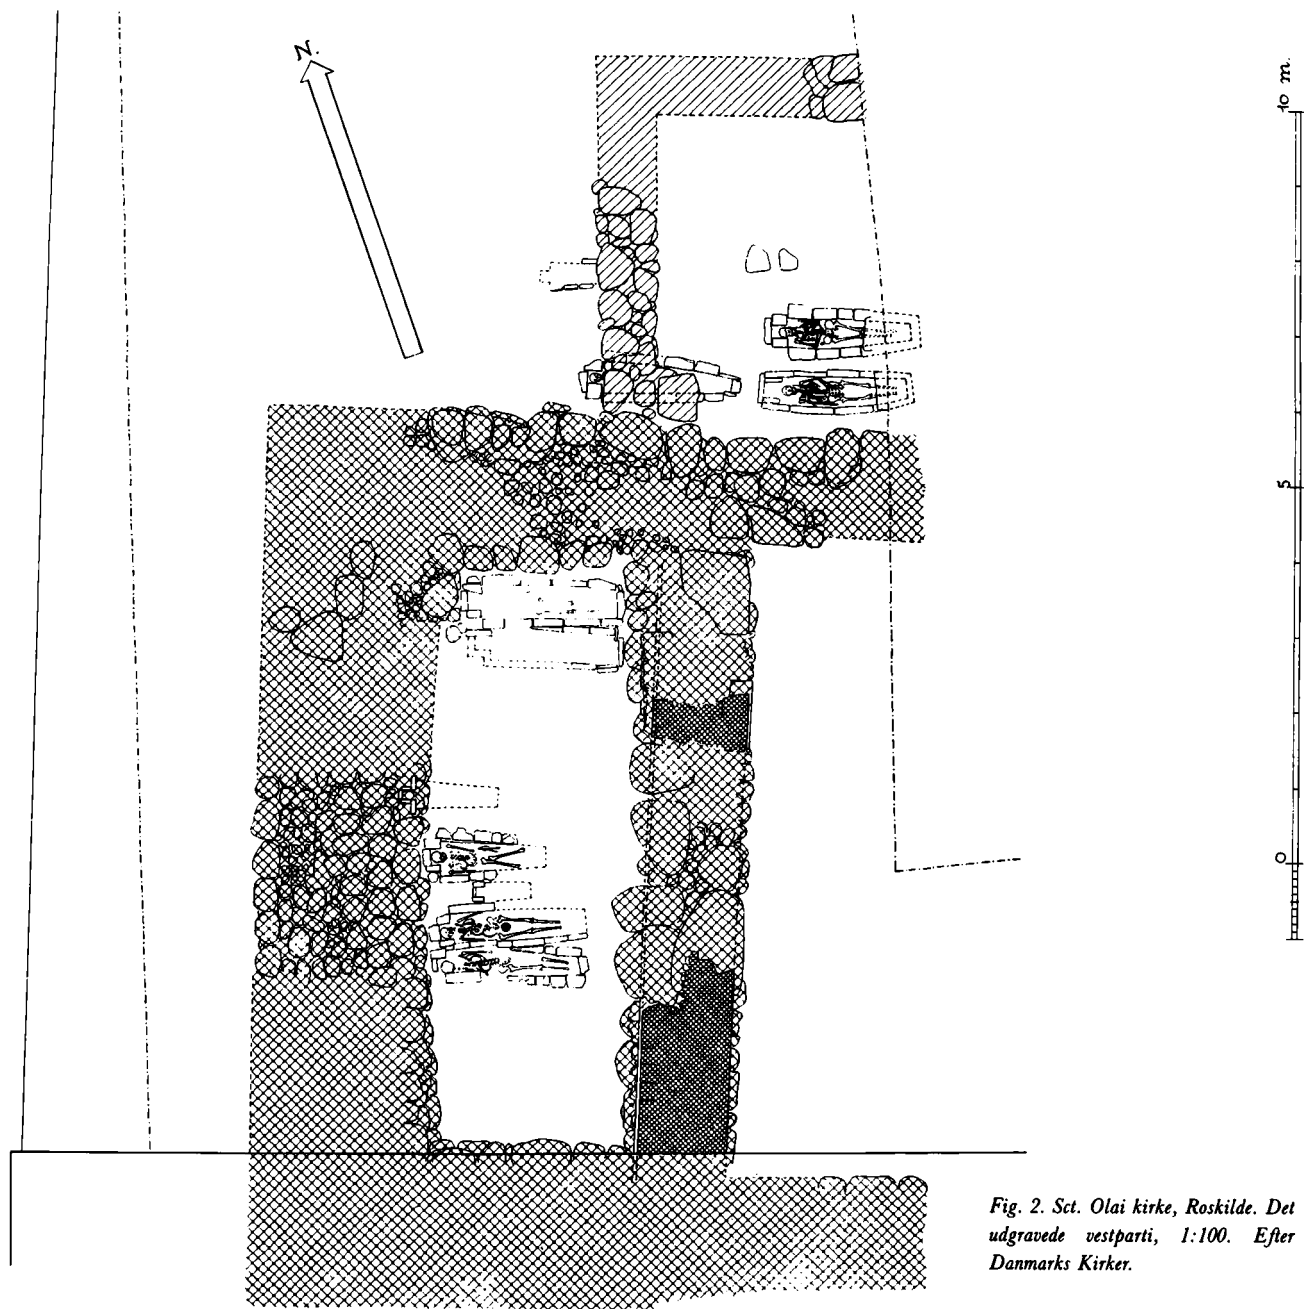
*Fig. 2. Sct. Olai kirke, Roskilde. Det udgravede vestparti, 1:100. Efter Danmarks Kirker.*

Inden omtalen af de senere års undersøgelser skal nogle tidligere kort nævnes. I 1933 udgravedes Sct. Olai kirketomt i Roskilde. Tårnrummet, der tolkes som underdel for et vestanlæg med to tårne, målte i øst-vest lige netop en kistelængde. Der fandtes her syv frådstensgrave, med særligt hovedrum (fig. 2). »Den fortrolige måde, hvorpå alle de dog næppe lige gamle, i to grupper samlede grave var byggede op ad hinanden med benyttelse af de ældre graves sider, skyldes vel nok, at det her drejer sig om familiebegavelser. Det ville være meget naturligt, om den stormands-slægt, der byggede kirken og sørgede for en stands-mæssig herskabsstol for sig selv, også havde forbeholdt sig gravplads under denne« (7). Samtlige grave synes at stamme fra en forholdsvis kort periode og er blevet påfaldende skånet for forstyrrelser af senere begravelser.

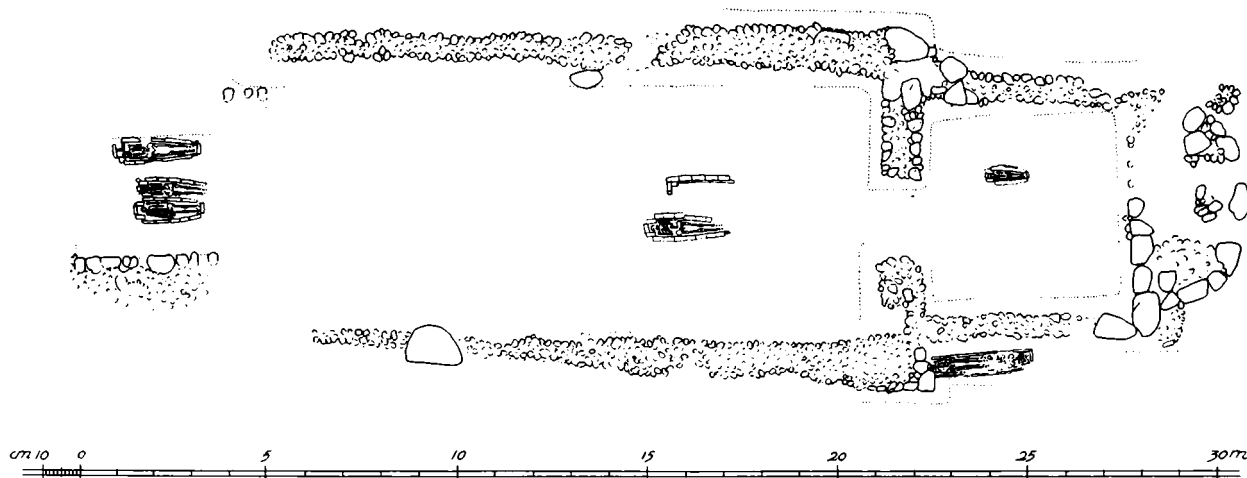
Fig. 3. Sct. Hans kirke, Roskilde. Den udgravede tomt, 1:200. Efter Danmarks Kirker.

Den 1941 udgravede tomt af Sct. Hans kirke i Roskilde (fig. 3) fremviste et snævert vesttårn med kva-

dratisk grundplan (9). Om det var opført i ét med skibet eller var en tilføjelse, lod sig lige så lidt afgøre som spørgsmålet om der har været en særlig tårnindgang. At der er tale om et tidligt tårn synes dog utvivlsomt. I gulvet lå tre kridtstensgrave, alle med særligt hovedrum, den ene lige op ad nordmuren, de to andre på hver side af kirkens midterakse, så tæt på hinanden, at de havde fælles midtervæg. Det fremgik dog tydeligt, at der ikke fra begyndelsen var anlagt en egentlig dobbeltgrav. Den søndre, der havde været dækket med egetræsplanker, eksisterede allerede da den nordre tilføjedes, i noget grovere udførelse med kridtstensdække og anvendelse af den ældre gravs nordside som sydvæg. Gravene lå påfaldende tæt på tårnets østre strækmur. Der foreligger ikke kønsbestemmelse af skeletterne. Hele situationen frister til at betragte dem som tårnstiftergrave. Som sådanne vir-

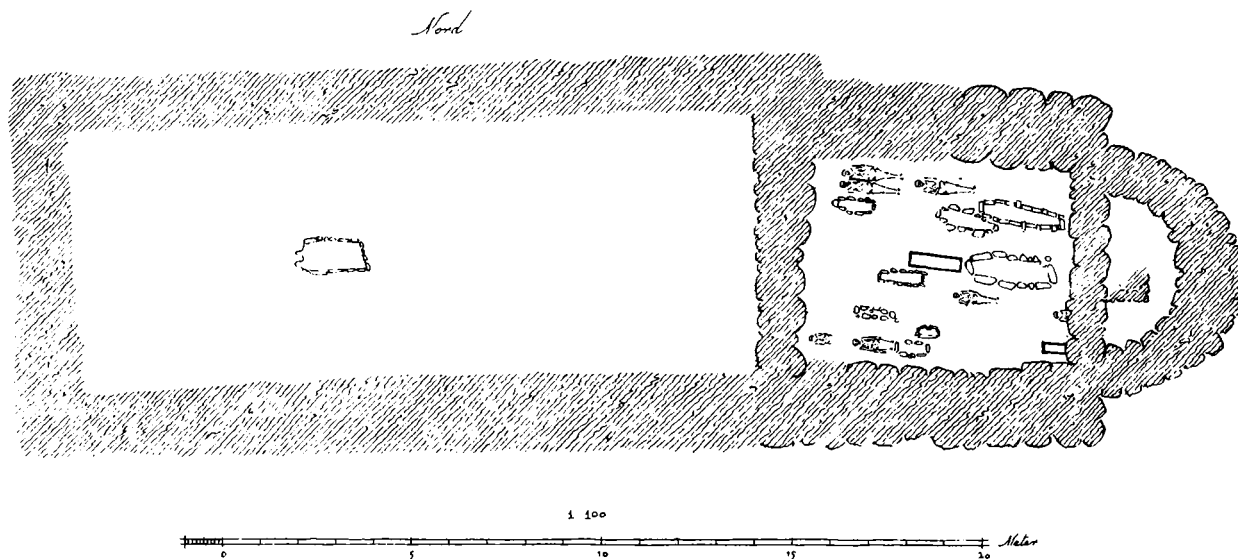
Fig. 4. Hundslund kirke, Dronninglund sogn. Den udgravede tomt, 1:200. Opmåling ved Aa. Roussel i Nationalmuseet.

I det foregående er kun omtalt tårngrave. Som udgangspunkt for et par mere almindelige betragtninger over formodede stormandsgraves placering i kirken kan henvises til den 1928 undersøgte Hundslund kirketomt (Dronninglund sogn og herred, Hjørring amt) (14). Bygningen (fig. 4) havde bestået af apsis, kor og et påfaldende langt skib. Man fristes til at forestille sig en vestforlængelse eller et tårnparti, men fundomstændighederne tillod ikke opklaring heraf. Omtrent i skibets vestre trediedelspunkt lå lige i kirkens midterakse en muret dobbeltgrav, i dette tilfælde virkelig anlagt dobbelt, idet den havde to hovedrum, men ingen skillevejg i midten. Dens udformning og placering kan kun betegnes som værende på én gang »fortrolig« og monumental. En tolkning af de dodes eventuelle tilknytning til kirkebygningen skal ikke forsøges; gravens udformning tyder på, at jordfæstelsen af de to lig skete samtidigt, noget højst usædvanligt, og usædvanlige omstændigheder må have ligget bag. Der kan være tale om et på samme tid omkommet par – søskende, ægtepar – af formående familie. Ligene kan også tænkes hidført andetsteds fra – sådanne flytninger var ikke ubekendt i middelalderen. Det kan dog ikke siges, om parret har indtaget en stifterrolle. At en vældig kampestenssat grav i koret lige foran alterfundamentet – endda med et fornemt lille guldkors på skelettets bryst (15) – må have omsluttet liget af en lokal stormand og måske stenkirkens bygherre, er tænkeligt. En

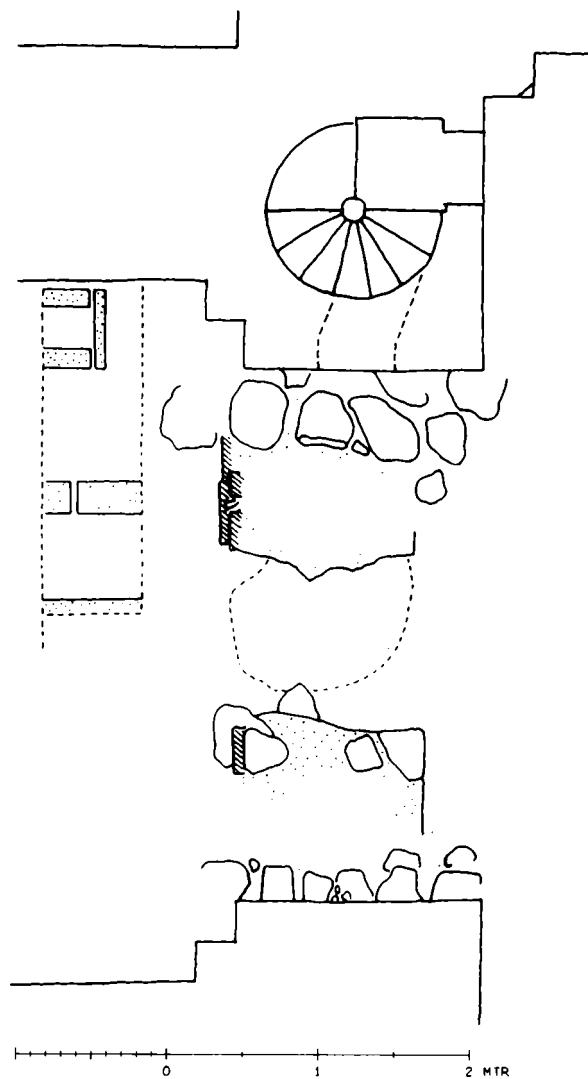
Fig. 5. Jørlunde kirke. Tårnparti med indtegnede grave, 1:50. Efter Danmarks Kirker.

I forbindelse med gulvfornyelsen udlagdes 60 cm vest for skibets oprindelige vestgavl en 70 cm bred, 2,20 m lang undersøgelsesgrøft, udgående fra tårnrummets nordvæg (fig. 5). Helt inde ved nordmuren fremkom østenden af en barnegrav, 26 cm bred indvendig og sat af 13 cm tykke frådstensplader. Endvidere en voksengrav, liggende længere mod syd, ligeledes

af frådstensplader. Ingen af denne gravs ender afdækkes, og hverken den eller barnegraven udgravedes, idet undersøgelsen brat måtte afbrydes af økonomiske grunde. Den store gravs sydside lå i kirkens midterakse. Den kunne således være den nordre del af et centralt placeret gravkompleks. Ingen af de afdækkede grave havde bevaret låget. Det 80 cm tykke fyldlag over dem var omrodet, fuldt af mørtel og teglbrokker uden lagdeling. Gravenes låg kan være gået tabt ved tidligere arbejder i gulvet, måske i forbindelse med den omfattende ombygning i 1300'erne af arkademuren ind mod kirken. Der kan på grundlag af den alt for begrænsede undersøgelse intet siges om voksengravens alder i forhold til tårnet, end ikke i relation til kirkens oprindelige vestgavl. Barnegraven må derimod nok være anbragt efter tårnets opførelse. Havde den eksisteret før, havde den, så tæt den ligger på nordmuren, ikke kunnet undgå beskadigelse i forbindelse med funderingsarbejdet.

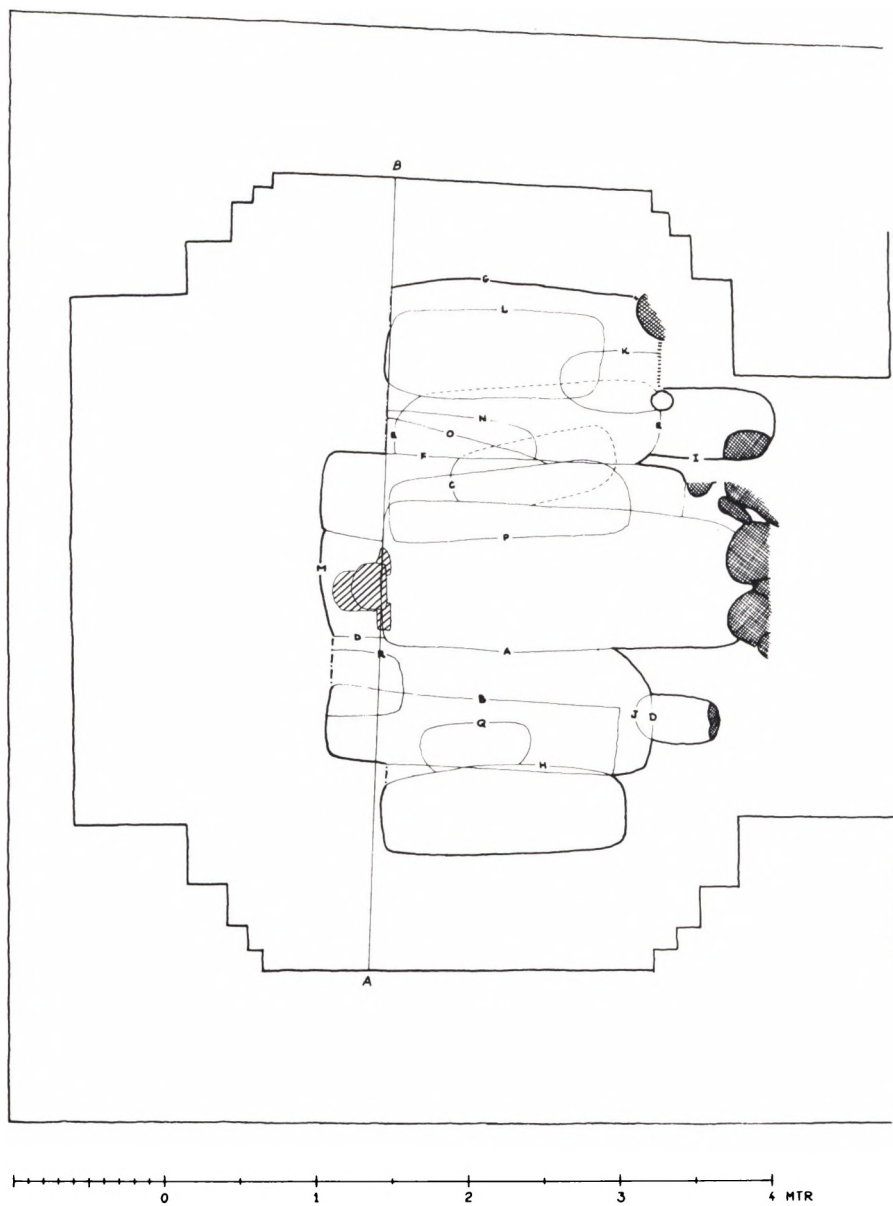
*Fig. 6. Himmelvej kirke. Tårnrum med indtegnede grave, 1:50.*

*Himmelev kirke* (Sømme herred, Københavns amt) blev beskrevet i Danmarks Kirker 1946. I forbindelse med en hovedrestauration 1972-73 skulle der findes plads til et varmekærk. Det var ønskeligt at undgå en tilbygning til kirken, og da der var mulighed for at placere anlægget under gulvet, accepteredes denne løsning undtagelsesvis. Man valgte tårnrummet, hvor en grube udgravedes med skyldige arkæologiske hensyn (fig. 6).

Udgravningen målte kun 3 × 4 m. Den strakte sig ikke ud til tårnets flankemure, ej heller helt til vestmuren. På dette beskedne areal iagttoges ikke mindre end 18 begravelser, heraf seks barnegrave. Takket være gravfyld uden mindste forekomst af »mørtelfnug« eller af fråd- eller kridtstensmuld må enkelte af gravene anses for ældre end stenkirken (fig. 7). De øvrige må være yngre end denne; i fylden forekom brokker af bygningssten og mørtelklumper, vidnende om, at de var anlagt tæt på stenkirken med dens byggepladsaffald. Et par af disse grave kan dog med sikkerhed betragtes som ældre end tårnet, idet de delvis dækkedes af tårnrummets oprindelige mørtelgulv. Nogle begravelser havde bevaret tydelige rester af trækister og jernnagler. I et enkelt tilfælde var liget nedlagt uden kiste i en i lergrunden dannet grav med hoveddrum. Den havde været dækket med et bræddelåg, hvis aftryk kunne følges langs overkanten.

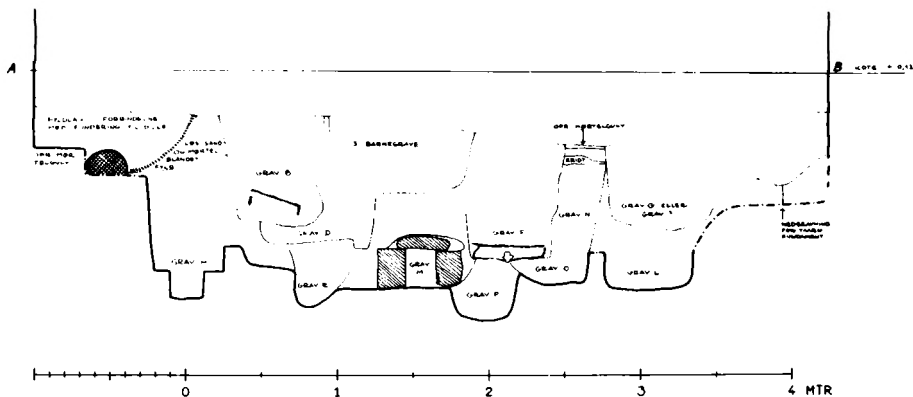
Fig. 7. Himmelev kirke. Snit gennem tårnrummets gulvlag med indtegnede grave, set fra øst, 1:50.

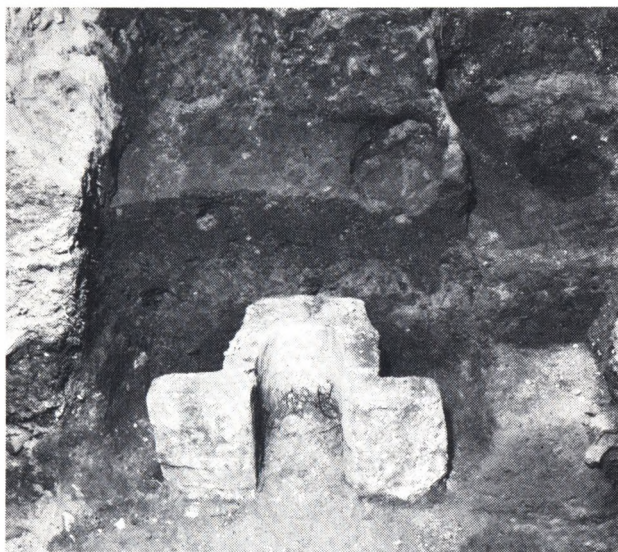
Fig. 8. Himmelev kirke, tårnrummet. Centralgravens hovedrum set fra øst.

Opmærksomheden samler sig i særlig grad om en lige i kirkens midterakse beliggende grav, hvoraf dog kun lidet var i behold, nemlig hoveddrummet (fig. 8),

udsparret med smuk runding i een kridtblok, samt dæk- og »skuldersten« (nu i Roskilde Museum). Resten havde en omfangsrig begravelse fra 16. eller 17. århundrede fuldstændig udslettet. På plads i rummet

lå endnu kraniet, stammende fra en kvinde. Et mørtelag, ca. 1 cm tykt, lagt oven på undergrundsleret, havde dannet bund i kisten.

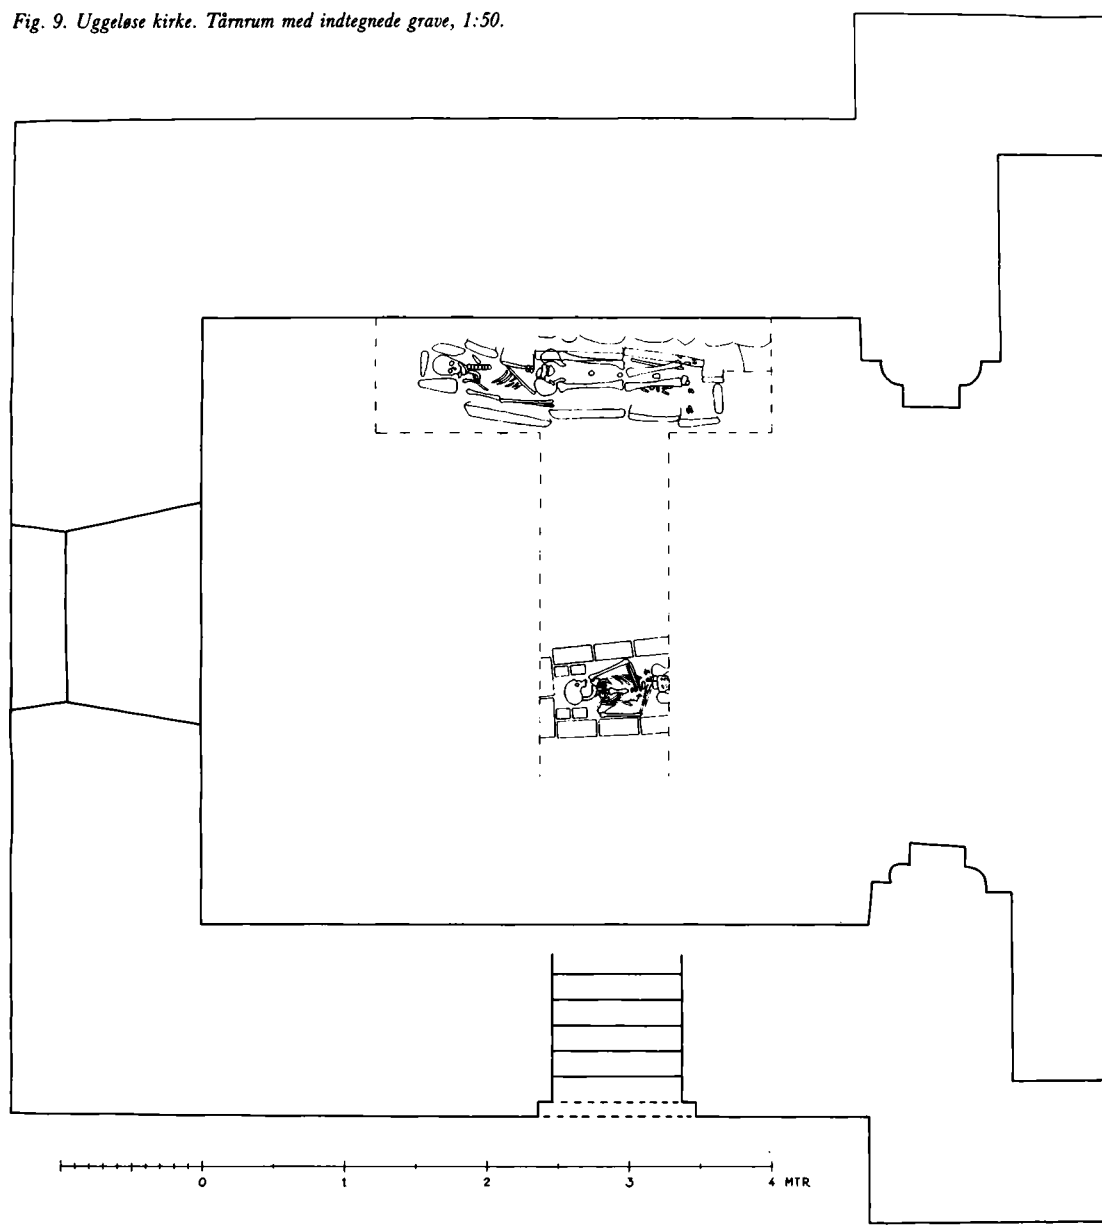
Fig. 9. Uggeløse kirke. Tårnrum med indtegnede grave, 1:50.

Bygningen har gennemgået den for adskillige nordsjællandske kirker så karakteristiske »romanske modernisering«, på flere punkter dog højst egenartet. En del af dette moderniserings- og udbygningsprogram må have været opførelsen af vesttårnet (fig. 9). Det styrtede desværre sammen af brøstfældighed og er-

I forbindelse med gulvoplægning i tårnrummet foretoges en undersøgelse, desværre yderst begrænset. En 90 cm bred udgravning anlagdes parallelt med tårnets vestmur 235 cm fra denne. Heri iagttoges fire jord- eller kistegrave samt to murede, hvoraf den ene lå tæt ind mod det nordre fundament. Udgravningen

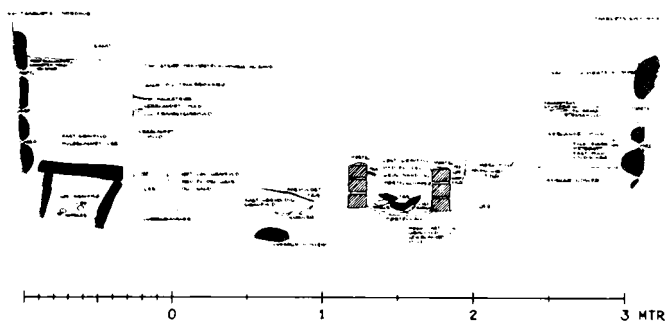
Fig. 10. Uggeløse kirke. Snit gennem tårnrummets gulvlag med indtegnede grave, set fra vest, 1:50.

udvidedes her til at omfatte hele denne grav. Den var uden brug af mørtel opbygget af 10 cm tykke, 30-35 cm høje frådstensplader. De tre sten i det særlige hovedrum var dog 10 cm lavere. Dækstenene var af samme karakter som stenene i siderne. Tykke mørtellag på flere af frådstenspladerne tydede på en tidligere anvendelse som bygningsmateriale. Den faste gule undergrundsler dannede bund (fig. 10).

Et af frådstensbrokker og -smuld tydeligt karakteriseret lag, der må tolkes som det fra skibets opførelse stammende byggelag, var afbrudt ved anlægget af graven, hvorimod et andet, 30 cm højere liggende, af mørtelklumper og teglbrokker, sandsynligvis et affaldslag fra det første tårns opførelse, forløb ubrudt hen over graven, der da må anses for at være anlagt i tidsrummet mellem kirkens og tårnets opførelse, og det bekræftes af, at tårnfunderingen havde trykket nordsidens frådstensplader noget ind. Graven indeholdt skelettet af en 180 cm høj mand.

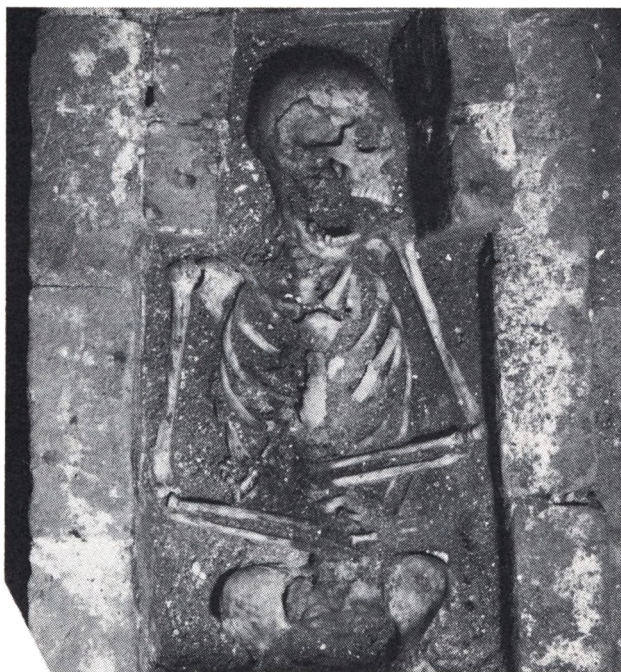
Fig. 11. Uggeløse kirke. Centralgraven i tårnrummet.

Den anden, af munkesten i mørtel murede grav lå med sin nordside ca. 15 cm syd for kirkens midterakse. De tre skifter høje sider havde på overkanten mørtel, som kunne tyde på, at den oprindeligt havde været dækket med tegl, og at den måske var genanvendt, men i anden omgang i al fald kun dækket med et trælåg, som var sunket ned og nu lå direkte oven på skelettet af en kvinde med korslagte arme (fig. 11). Et mørtellag på undergrundsleret udgjorde kistens bund. Den omrodede fyld over graven gav ikke mulighed for en relativ datering af denne, som i sydsiden synes delvis at have skåret sig ned i en ældre grav fyldt med fast, mørk, lerblandet muld uden mindste spor af mørtel. Den sidstnævnte grav er nok ældre end både tårn og stenkirke.

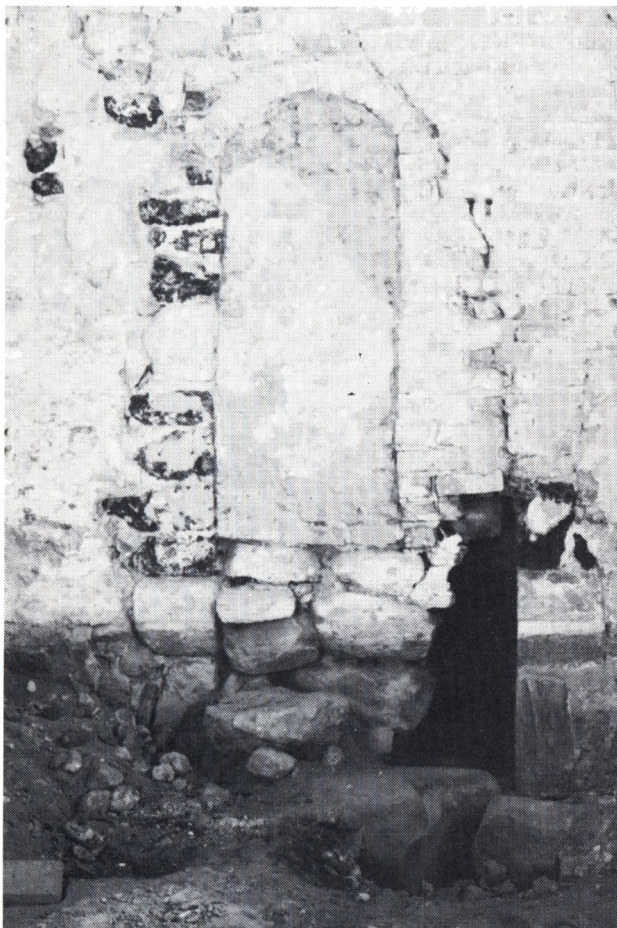
*Fig. 12. Ramløse kirke. Tårnets sydvæg. Sekundær tilmuret tårntrappedør i den oprindelige sydportal, hvis vestre vange ses forneden til højre for døren.*

Ved undersøgelsen iagttoges en række detaljer ved tårnets flere gange ændrede og flikkede sydmur. Den nuværende tårntrappedør må være forholdsvis sen. Indgangen til trappen havde tidligere været indefra, således som det normalt forekommer i tidlige tårne, blandt andet i de nærliggende Blistrup og Torup. Det skulle vise sig, at ligheden med det sidstnævnte var endnu større, idet udgravningen i tårngulvet blotlagde de nederste partier af en sydportal ind til tårnrummet, nogenlunde svarende til Torups (fig. 12). At portalerne i disse to kirketårne ikke sidder i vestmuren, som det er almindeligt, når tårnrummet har egen særlig indgang, skyldes tilsyneladende samme omstændighed, nemlig stærkt faldende terræn umiddelbart vest for tårnene. Takket være de nævnte ommuringer kan det ikke med bestemthed afgøres, hvorledes forholdet mellem portalen og tårntrappen oprindelig var. I Torup har trappen sin egen lille dør anbragt lige vest for den imponerende portal. Det har næppe kunnet lade sig gøre i Ramløse, og det er sandsynligt, at tårntrappen her udgik fra selve portalens vestvange.

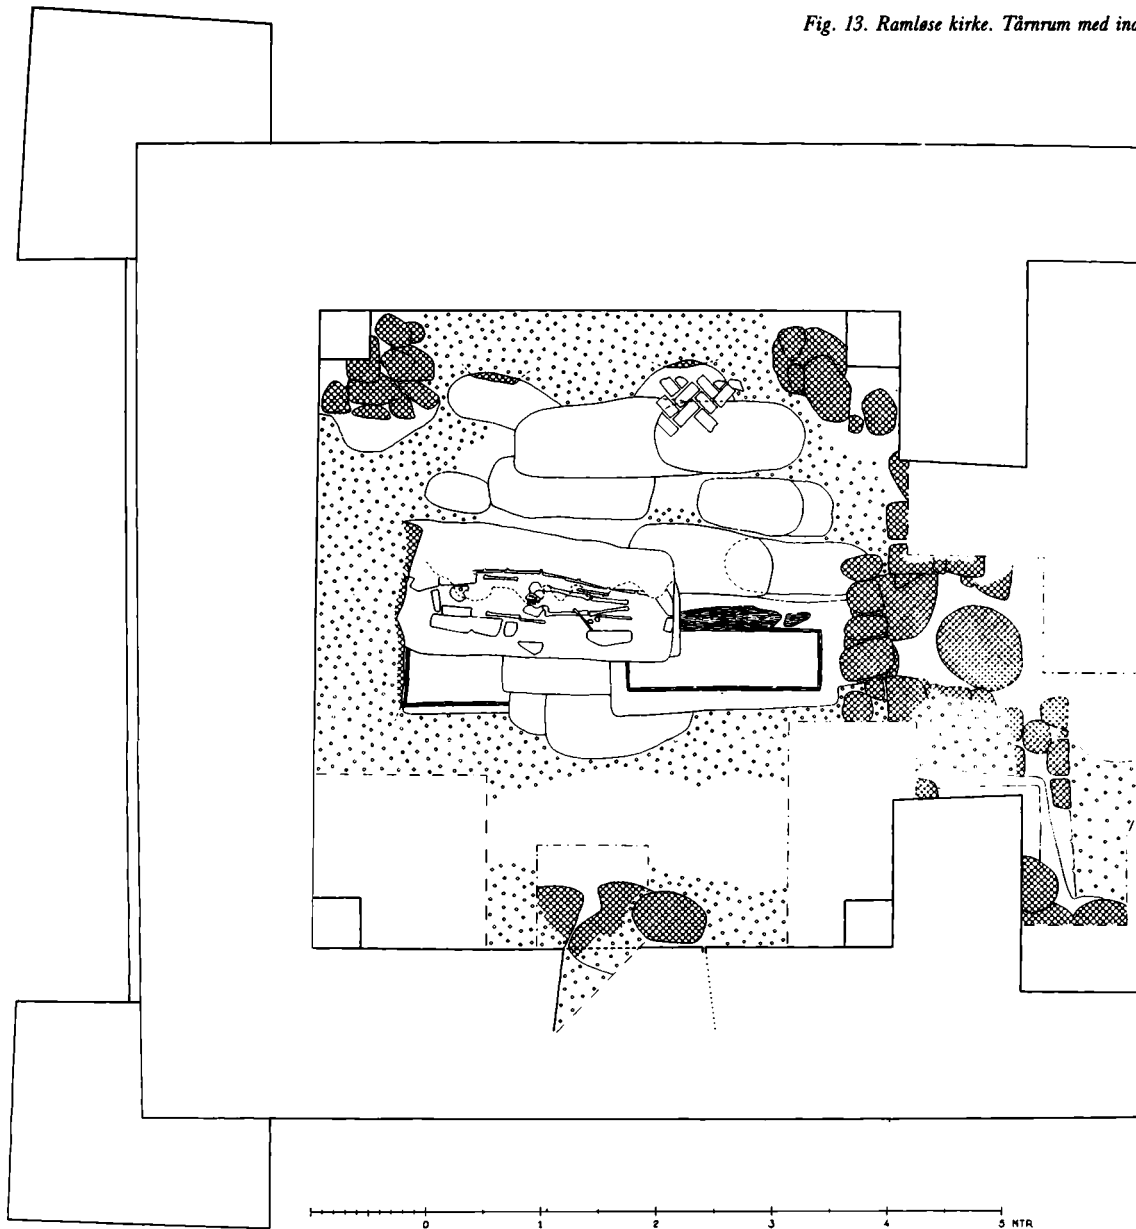
Fig. 13. Ramløse kirke. Tårnrum med indtegnede grave, 1:50.

Der var mange grave i tårnet (fig. 13). Med sikkerhed kunne 15 erkendes, deriblandt enkelte, i hvis fyld der ikke fandtes spor af kalk eller mørtel. Det må være kirkegårdsgrave, anlagt før tårnbyggeriet, måske endog før stenkirkens opførelse, altså fra en tid, da der endnu stod en trækirke på stedet.

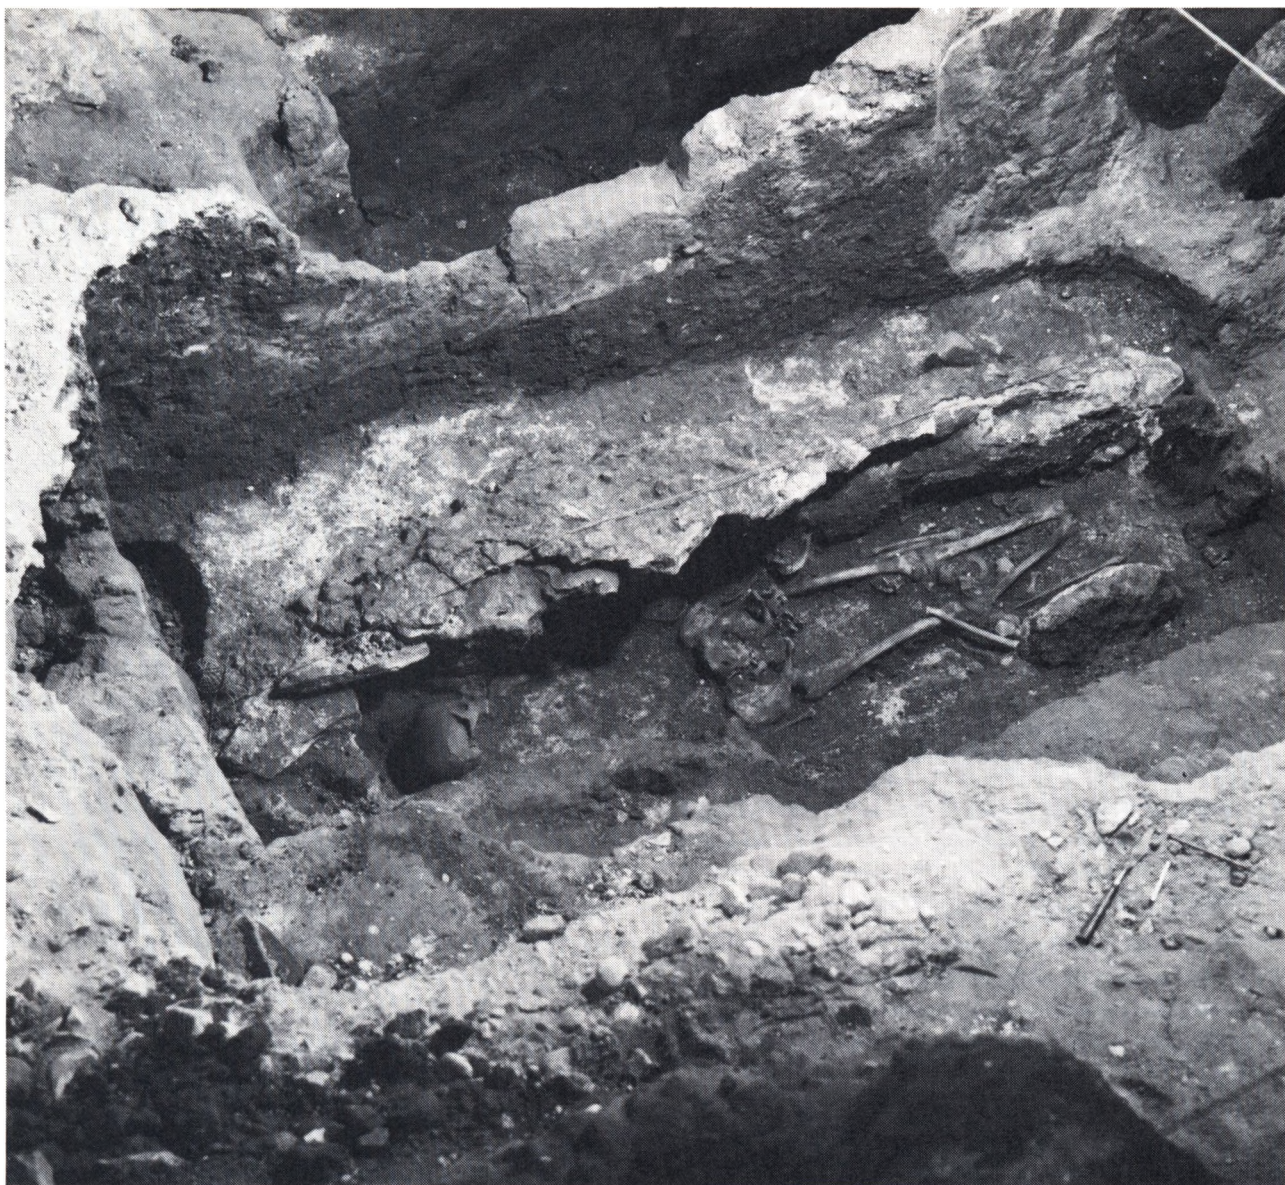
*Fig. 14. Ramløse kirke. Centralgraven i tårnrummet set fra syd.*

Hovedparten af de nogenlunde velbevarede grave er yngre end tårnet, hvis oprindelige mørtelgulv de har gennembrudt. De gav sig først helt tydeligt til kende i lergrunden ca. 20 cm under dette gulv. Grave koncentrerer sig i midten og i nordsiden; sandsynligvis ønskede man at friholde arealet udfor indgangsdøren i sydturen. Der forekom grave med og uden trækiste, men kun een muret grav, nemlig den centralt placerede, som opmærksomheden her samler sig om (fig. 14).

Centralgravens sider bestod af blokke af jernahl i to skifter; mindre blokke var indsat i kistens vestende og dannede hovedrum. Den overliggende grav havde forstyrret sydsiden noget, og der manglede her en sten. Lågets kridtstensflager sammenholdtes af mørtel til en helhed.

Skelettet, af en 25-35-årig kvinde, var forstyrret. Kraniet lå dog på plads, mens underkæben fandtes i den anden ende af graven. Småknogler lå spredt overalt. Uordenen skyldes formentlig dyrs aktivitet.

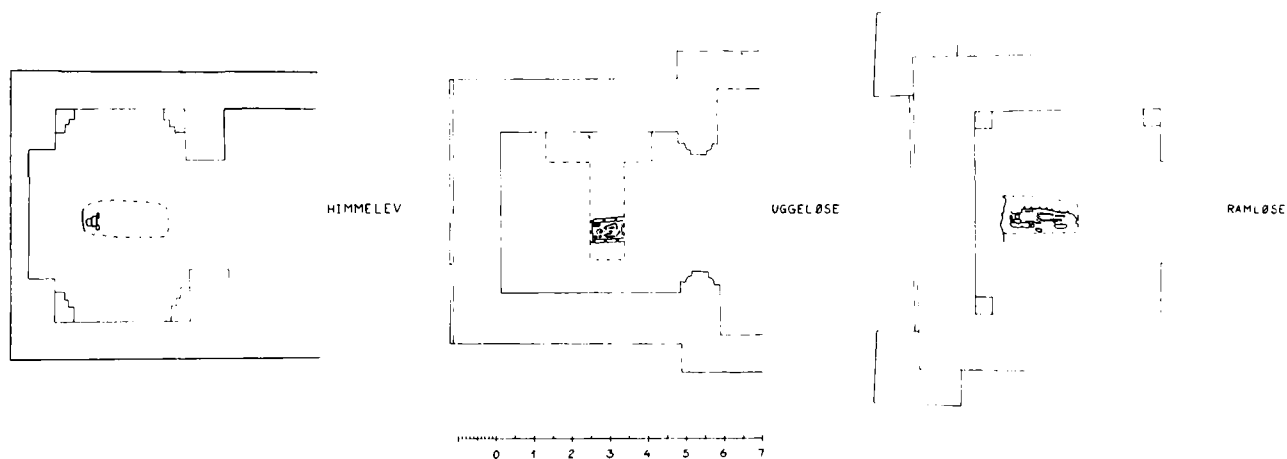
Fig. 15. Himmelev, Uggeløse og Ramløse kirker. Centralgravens placering i tårnummene, 1:200.
