# Den første generasjon av kirker i Norge

*Av Håkon Christie*

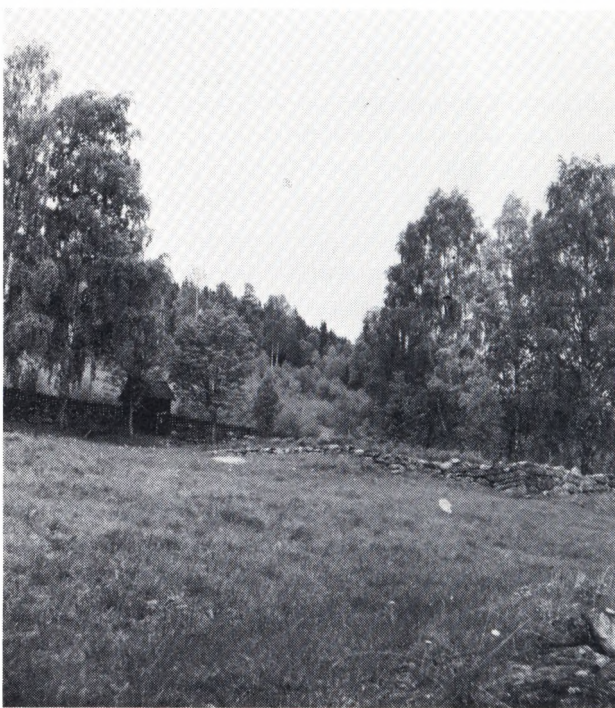
*Fig. 1. Gol stavkirke i Hallingdal ble flyttet til Norsk Folkemuseum ved Oslo i 1880-årene. Kirketuften ligger tilbake med grunnmurene for stavkirken under åpen himmel. I kirkegårdsmuren står det stolpebårede portoverbygget tilbake.*

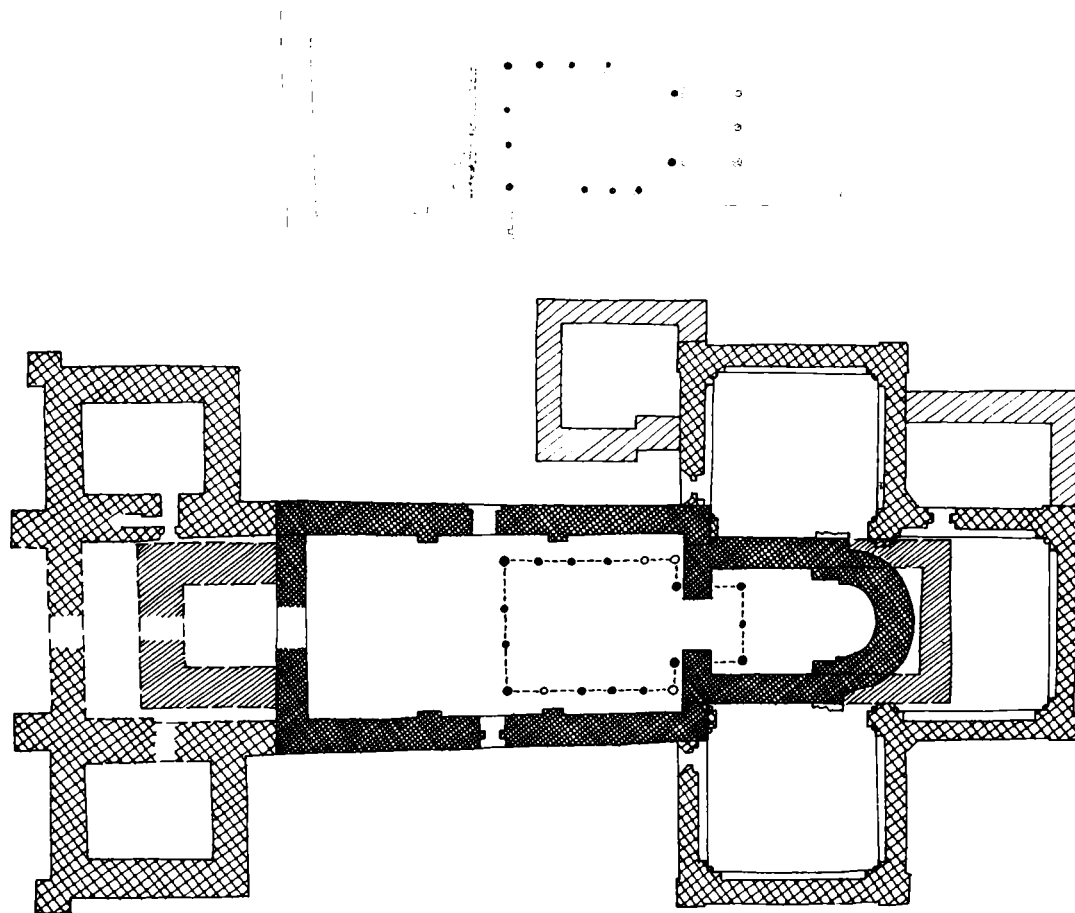
*Fig. 2. Ruinene av Mariakirken i Oslo ligger innenfor jernbanens område og har vært truet av utbyggingsplaner. En utgraving og konservering ble gjennomført 1961-63, og det ble da påvist spor etter en eldre trekirke som går tilbake til Harald Hardrådes byanlegg fra 1000-årene.*

3. Mariakirken, stenkirke i Oslos middelalderske kongsgård, bygget omkring 1100, ombygget og utvidet flere ganger, siste gang ca 1300, da den fikk korsformet koranlegg og vestfront med to tårn. Kirken og resten av kongsgården ble revet i løpet av 1500-årene, og hele området ble planert. Ved arkeologiske utgravninger av kirkeruinen 1961-62 ble spor av en eldre trekirke påvist. Publisert i St. Hallvard 1966: Håkon Christie, »Haralds Oslo«.

Utgravningsresultater: Veggene i trekirken er markert av stolper med ca 40 cm tverrmål i fotenden som er satt ca 1 m ned i bakken. Hver av skipets langvegger har hatt 6 stolper, tverrveggene i skipet har hatt 4 og korets tverrvegg tre stolper. Skipet har vært ca 7,5 m bredt og ca 10 m langt, koret ca  $4 \times 4$  m. Stolpene i skipets langvegger er blitt satt ned i sammenhengende grøfter som er blitt fylt med jord, mens de øvrige stolper har stått i individuelle hull. Utenfor skipets vestgavl ble påvist spor etter en svill som kan ha tilhørt en svalgang. Trekirken er antagelig reist i forbindelse med at Harald Hardråde grunnla Oslo og anla kongsgård her omkring 1050.

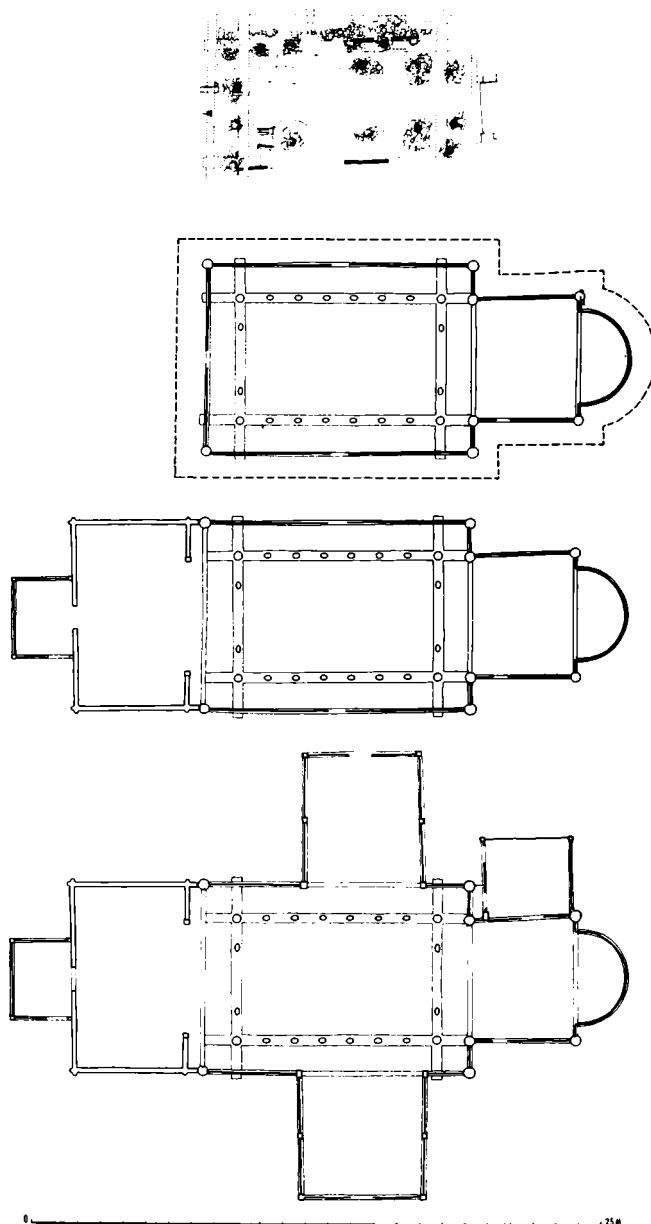
Fig. 3. I Lom stavkirke i Gudbrandsdal ble det gjennomført utgravninger i  
1973 i forbindelse med en reparasjon av gulv og grunnkonstruksjoner. Det ble  
da påvist spor etter en eldre trekirke som har hatt tre par frittstående stolper i  
skipet. Denne kirken ble avløst av den nåværende, som ble utvidet to ganger i  
1600-årene.

6. Lom stavkirke, Gudbrandsdal, oppført i siste fjerdedel av 1100-årene, senere utvidet i flere tempi til korskirke, fungerer fremdeles som menighetskirke. Arkeologiske utgravninger ble gjennomført i forbindelse med omlegging av kirkens gulv 1973. Det ble da påvist spor etter en eldre trekirke. Publisert i Fortidsminnesmerkeforeningens årbok 1978. Håkon Christie: »Lom stavkirke forteller«.

Utgravningsresultater: Ved utgravningene ble det påvist graver som er eldre enn både den nåværende kirke og den eldre trebygning og tyder på at den også har vært kirke. Av den er det bare bevart spor etter skipet. Der man skulle vente å finne koret er et nyere gravkammer, som kan ha fjernet eventuelle spor. Det ca 5,2 m brede og ca 9,5 m lange skipet har langveggene markert av 8 stolper, som har stått i ca 80 cm dype stenfylte grøfter med omhyggelig murte stensko rundt stolpeføttene. På bunnen av hver grøft ligger en kraftig bjelke som stolpene har hvilt på. Øst- og vestveg-

gen i skipet har to mellomstaver mellom hjørnestavene. Inne i skipet har tre par stolper stått i stenskodde stolpehull. Det er uklart om de har støttet taket eller båret et hevet tak over midtrommet. Myntfunn kan tyde på at den jordgravne trekirken er bygget en gang i annen del av 1000-årene.
