# Medeltida träkyrkor i Sverige

## En översikt

Av Erland Lagerlöf

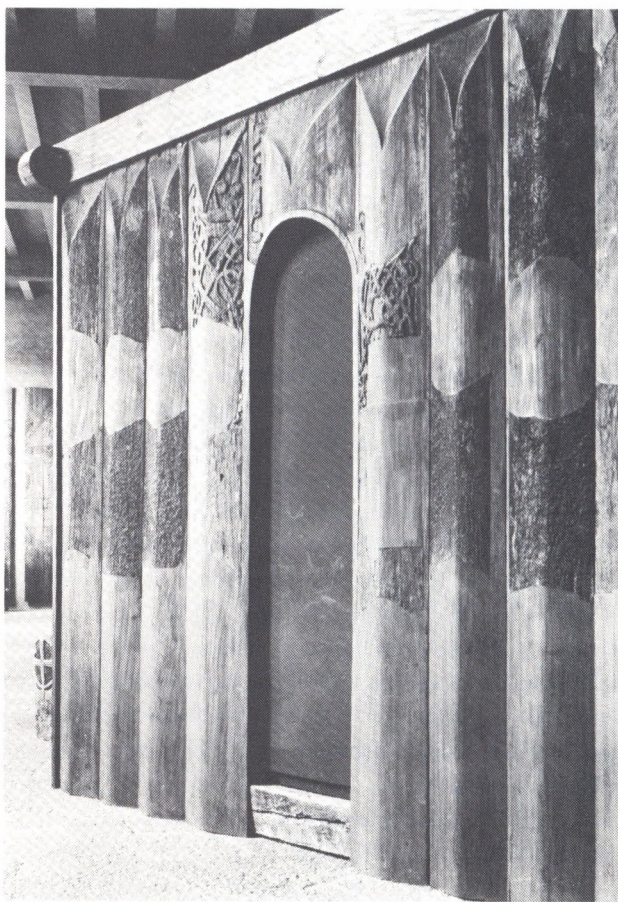
Fig 1. Hemse stavkyrka, västfasaden rekonstruerad i Statens historiska museum, Stockholm. Foto S Hallgren 1963.

Hur får vi tillgång till detta material? Åtskilligt har som nämnts tillvaratagits i samband med kyrkorestaureringar och förvaras nu i museerna. Ett av de bästa och kanske mest kända exemplen på detta är Hemse stavkyrka på Gotland, nu delvis rekonstruerad i Statens Historiska Museum i Stockholm, (3) (fig 1). Vid en restaurering 1896 upptäckte man att nästan hela stavkyrkan hade återanvänts när stenkyrkan uppfördes på 1200-talet. De grova väggplankorna och

syllarna hade lagts som golv i både långhuset och koret. I samband härmed hade plankorna avbilats för att kunna inpassas i golvet, men trots detta har man med ganska stor säkerhet kunnat återskapa större delen av denna tidiga stavkyrka, troligen den första kyrkan på platsen. Några av väggplankorna var dekore-

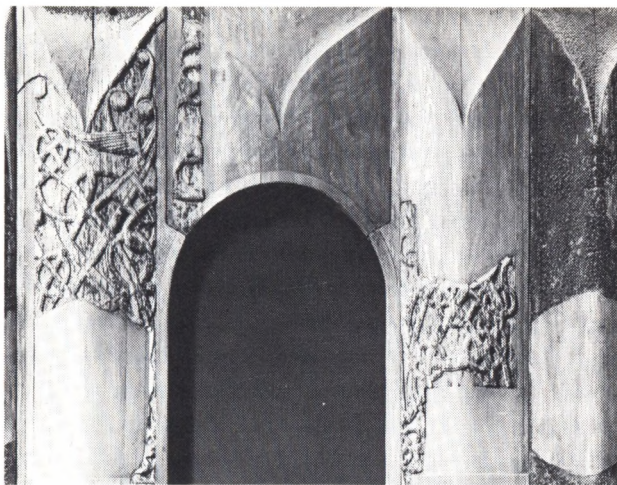
*Fig 2. Hemse stavkyrka, portalomfattningen med snidad ornamentik. Foto S Hallgren 1969.*

rade och hade troligen tjänstgjort som omfattning till en dörröppning (fig 2). Denna snidade ornamentik gav viss möjlighet till datering. Av stilmässiga skäl förmodade man att stavkyrkan uppförts på 1000-talet. Senare har man i stort sett på samma grunder daterat den till tiden omkr. 1100. Inte heller denna datering kan anses slutgiltig.

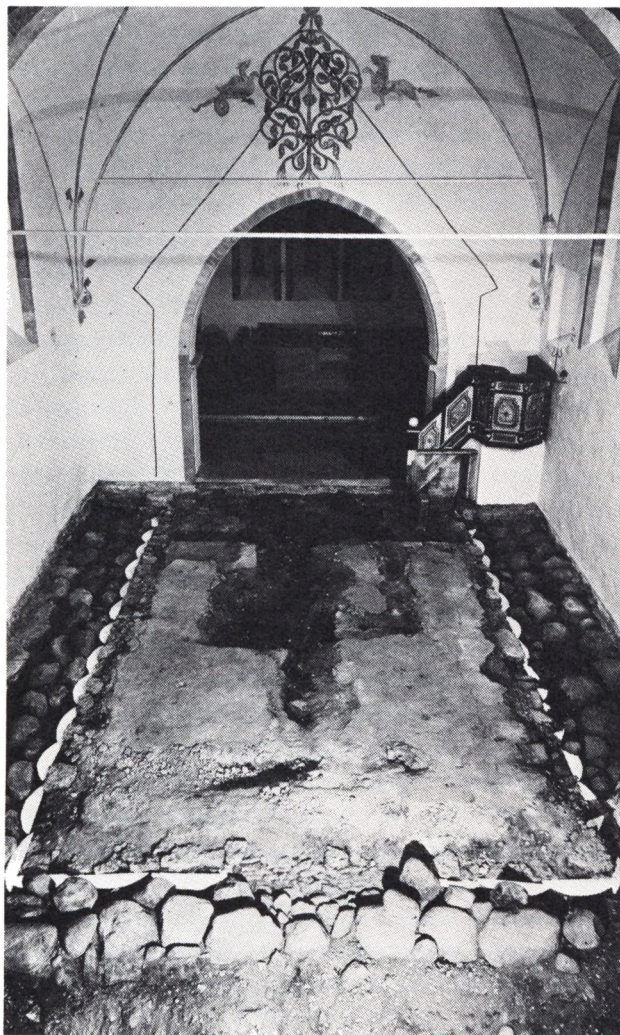
*Fig 3. Silte kyrka under utgrävning, observera stavkyrkans takfall markerat på långhusets östra vägg. Foto W Falck.*

Även på Gotland, har man utfört arkeologiska undersökningar som kastat nytt ljus över stavkyrkobyggandet. Jag skall här redovisa för en av dessa betydelsefulla utgrävningar (6). 1970 utförde man en genomgripande restaurering av sockenkyrkan i Silte på öns södra del. Den är uppförd av sten på 1200-talet. Här gjordes vid detta tillfälle mycket intressanta iakttagelser, som till en del kom att ändra vår syn på stavkyrkobyggandet. Konservator Erik Olsson upptäckte vid rengöring av kalkputsen på långhusets östra vägg vid triumfbågen avtryck och tjärspår från taket och väggarna av en byggnad som föregått det nuvarande långhuset (fig 3). Man satte spaden i jorden där man såg väggen gå ned i marken och kunde genast konstatera att grunden till denna mindre byggnad också bevarats. Det stod klart att man påträffat resterna av den nuvarande stenkyrkans föregångare, en stavkyrka vars kor rivits, medan dess långhus sammanfogats med det nyuppförda stenkoret för att mässan skulle kunna firas i kyrkan utan avbrott. Med hjälp av spårren på väggen kunde man fastställa kyrkans höjd och takfallets lutning och genom den framgrävda grunden fick man kyrkans plan samt en del anvisningar om byggnadens konstruktion. Det visade sig att väggplankorna, som helt avlägsnats vid rivningen, nedtill med ett hak infogats i de breda syllstockarna som härigenom skyddats från röta (fig 4). Dräneringen runt om kyrkan var också väl utförd genom att stora kullerstenar lagts närmast väggen.

Trots att man här i Silte inte har något kvar av själva träkyrkan kunde man alltså tack vare utgrävningen och observationerna på långhusets östvägg, göra en nära nog fullständig rekonstruktion av långhuset samtidigt som man fick fram korets bredd. En arkeologisk fullträff av stor betydelse för vår vetenskap om de äldsta träkyrkorna i Norden.

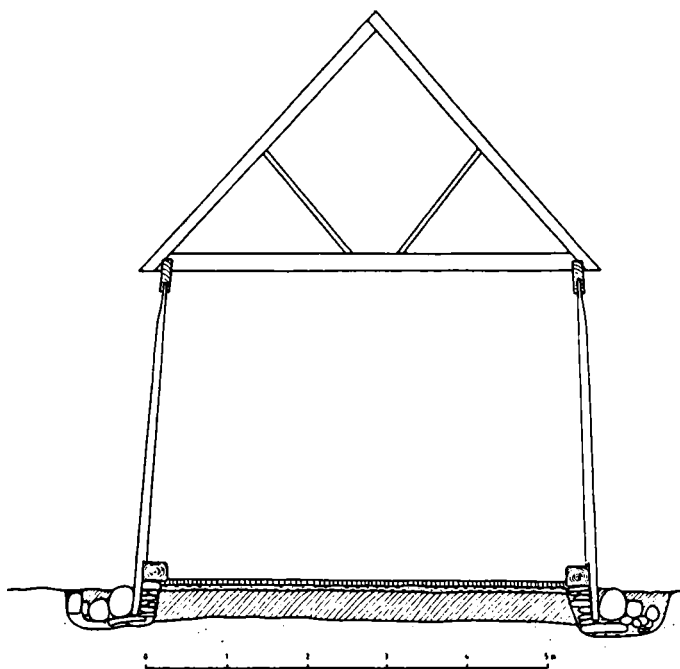
Fig 4. Silte stavkyrka, försök till rekonstruktion av väggar och takstol samt av syll och grundstenar. Efter G Trotzig.

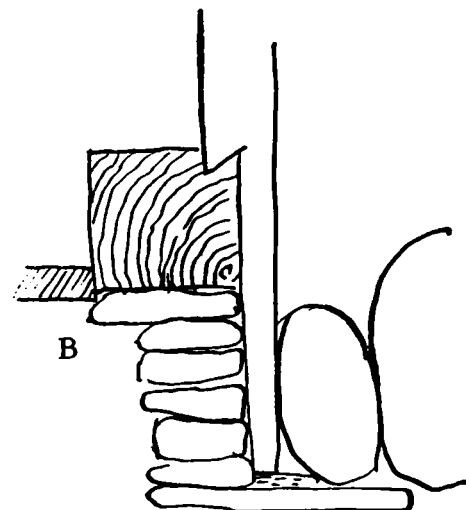
med stenkor. Av denna finns intet kvar. Den revs vid den nya kyrkans tillkomst. Som väl är vet vi ändå ganska mycket om den medeltida träkyrkan tack vare en flitig antikvarisk resenär, Nils Månsson Mandelgren, som mätte upp och beskrev kyrkan några år innan den gamla kyrkan revs (8).

Det är en utmärkt dokumentation vi härigenom har fått av en av landets märkligaste kyrkobyggnader: plan, fasadritningar, sektioner samt teckningar av kyrkan med bogårdsmur och klockstapel (fig 5-6). Uppmätningarna kompletteras med en detaljerad beskrivning av hela kyrkobyggnaden.

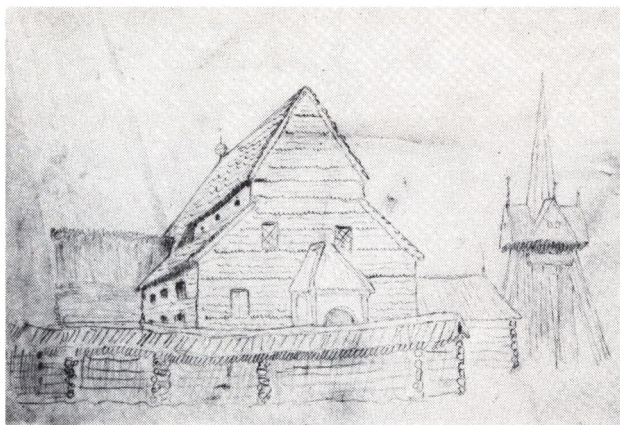
Fig 5. Gärdserums nu rivna kyrka från nordväst. Efter teckning av A Sohlman, ATA Stockholm.

Av ritningar och beskrivning framgår att kyrkan bestod av ett rektangulärt treskeppigt långhus av trä samt ett välvt kor av sten med sakristia, troligen från 1300-talet. Det framgår vidare att träkyrkolånghuset

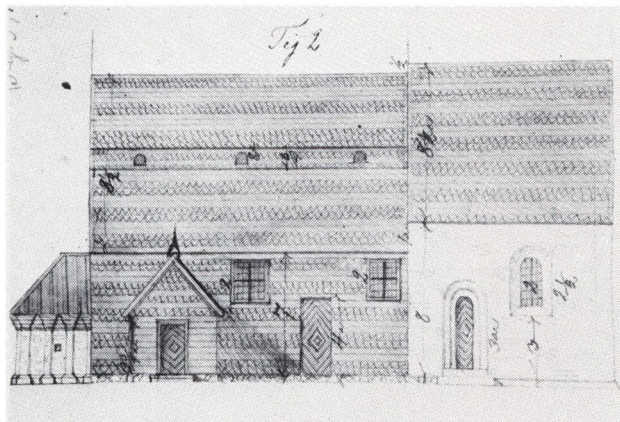
Fig 6. Gärdserums gamla kyrka, sydfasad och längdsektion från söder. Efter uppm av Nils Månsson Mandelgren 1847.

var en kvarstående del av en stavkyrka, vars väggar och tak var täckta med spån.

Träkyrkans interiör var rikt utformad: treskeppig med ett mitskepp som var dubbelt så brett som sidoskeppen. Skeppen skildes åt genom två rader grova

stolpar, åtta stycken i varje rad. Mitskeppets tak var högt och brant och skildes från sidoskeppens mindre branta tak genom en vertikal mellandel, som var försedd med små fönsteröppningar.

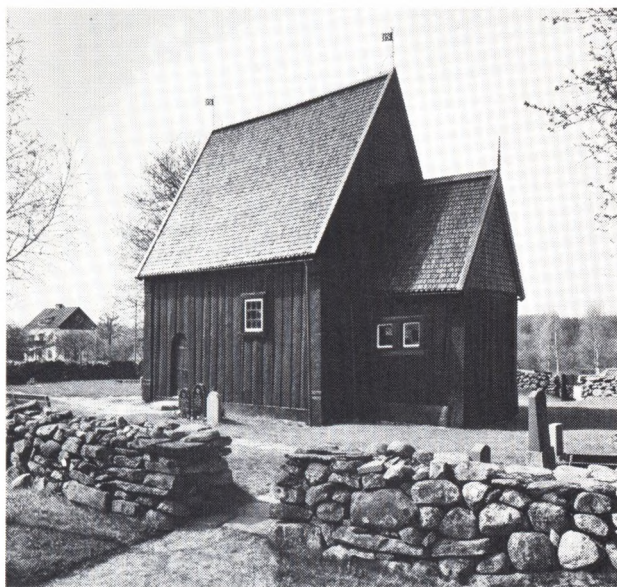
Fig 7. Hedareds stavkyrka från sydost. Foto R. Hintze 1981.

Det kan vara lämpligt att börja med Hedareds stavkyrka, Sveriges enda nu stående stavkyrka (fig 7). Den har av naturliga skäl länge väckt forskningens intresse. Den upptäcktes vid en restaurering 1901 då man avlägsnade en brädpanel, som troligen pålagts på 1700-talet. Man fann då stora stående konvexa

väggplankor av ek infogade i syll och hammarband. Man förstod att man hade påträffat en stavkyrka, den enda bevarade i landet. Konstruktionen är enkel. I en ram bestående av hörnstolpar, syllar och hammarband har väggplankorna infogats (fig. 8). Hopfogningen mellan plankorna har skett genom fjäder och nåt. Takstolarna är förnyade, men av spåren att döma är de lika många som de ursprungliga och har även samma vinkel.

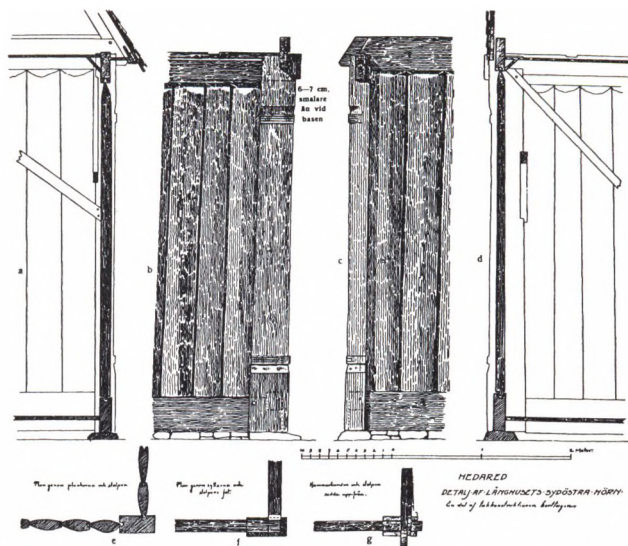
Fig 8. Hedareds stavkyrka, detalj av långhusets sydöstra hörn. Efter E Ekhoft.

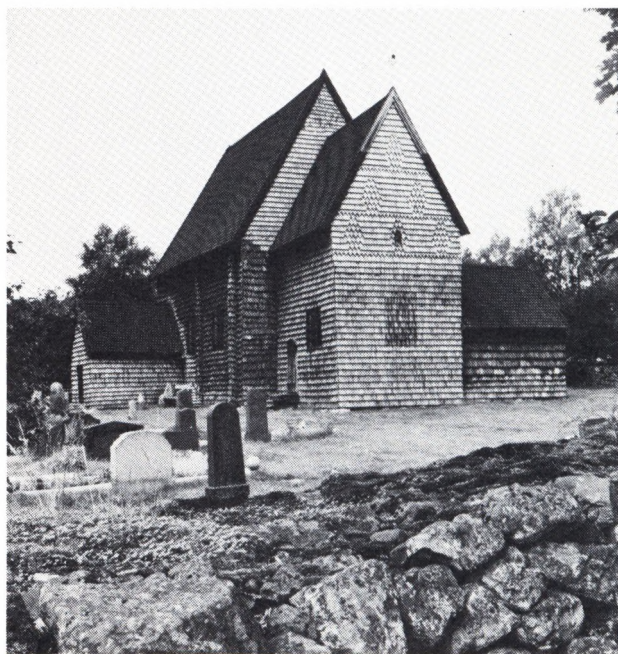
Fig 9. Granhults kyrka från sydost. Foto S Hallgren 1968.

Timmerkyrkan i Granhult består av ett relativt kort och brett långhus och ett lägre och smalare, rakt avslutat kor i öster med tillfogad sakristia i norr (fig 10). Både sakristian och ett vapenhus på södra sidan har tillbyggt efter reformationen och är således ej medeltida. – Kyrkans väggar är uppförda av liggande timmer på syllar som vilar på en låg stengrund. Såväl takfall som ytterväggar är klädda med spån och tjära-

de. Spånen är av furu, men även enstaka äldre ekspån förekommer. Mönstersättning med trappstegsformade och spetsiga spån har använts i en fris under takfoden på såväl långhuset som koret, medan korets öst-

gavel är dekorerad med rombformade partier av spetsiga spån.

Kyrkans ursprungliga fönster utgörs av fyra stycken mycket små och högt sittande rundbågiga öppningar. Ingångarna utgörs av en huvudingång i långhusets södra vägg och en separat ingång till koret även

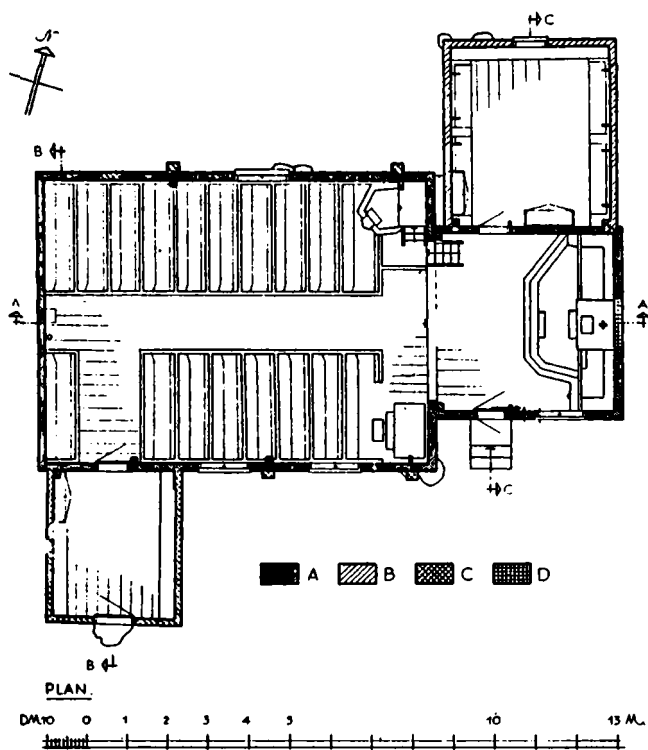
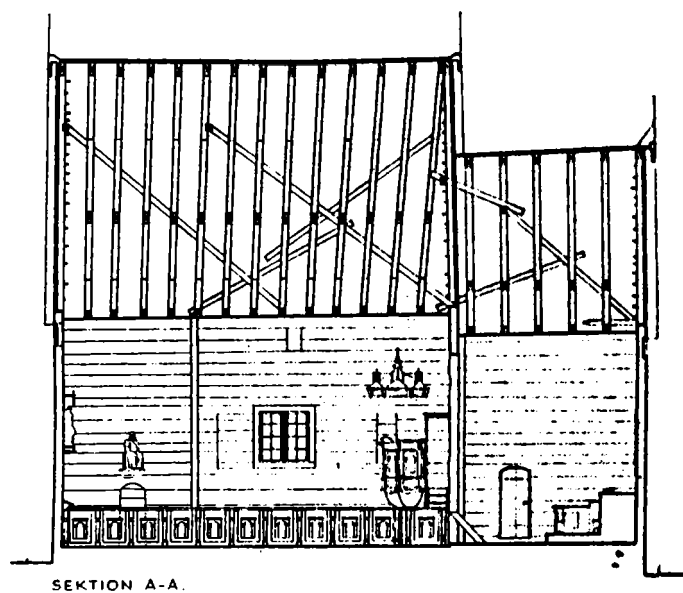
Fig 10. Granhults kyrka, plan och längdsektion från söder. Uppm John Söderberg 1970, efter Sveriges Kyrkor.

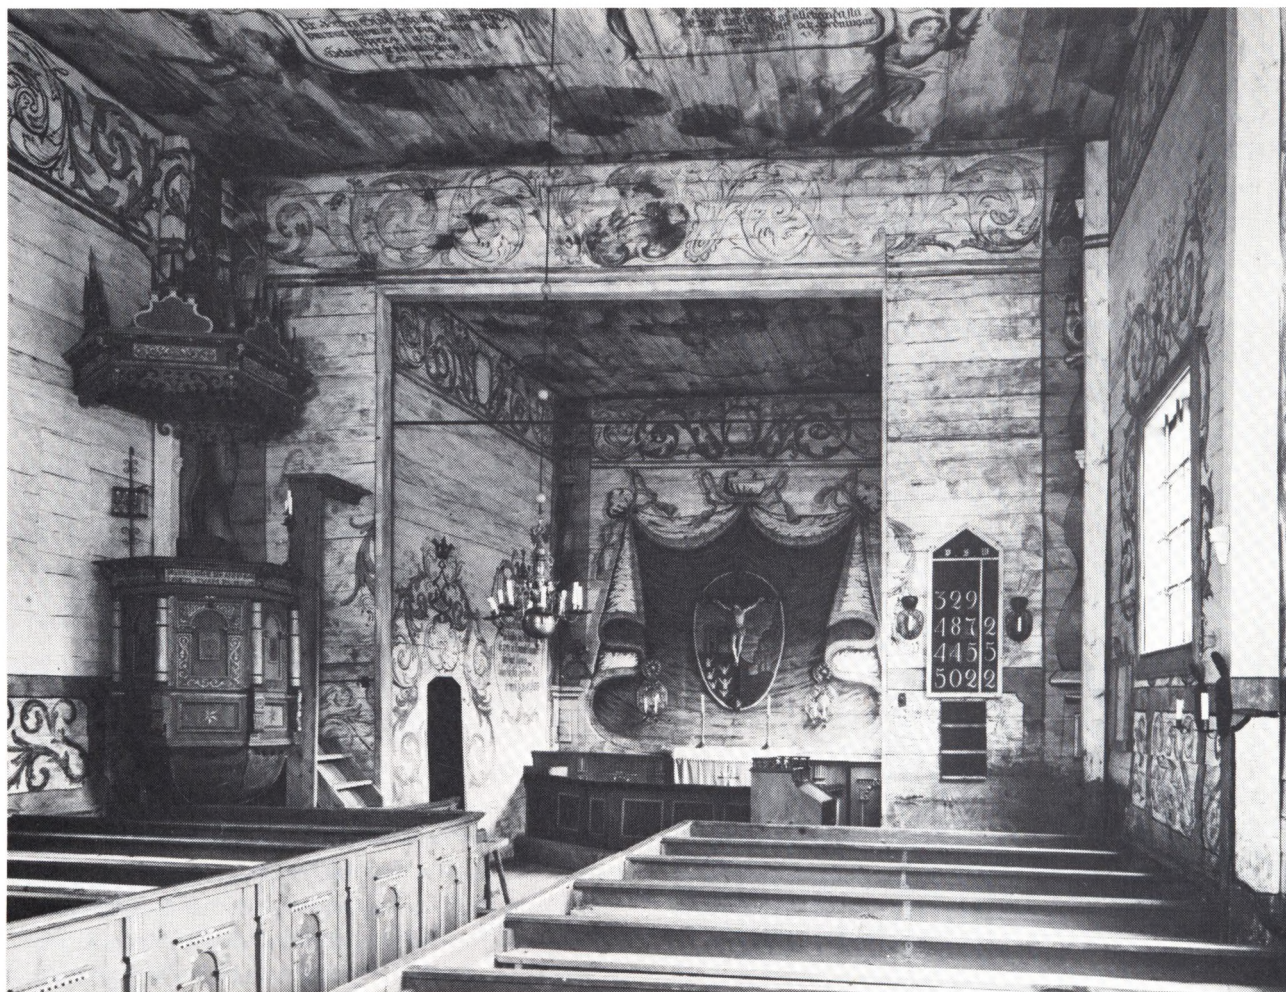
Fig 11. Granhults kyrka, interiör mot öster. Foto S Hallgren 1968.

Även den gamla träkyrkans interiör är mycket väl bevarad (fig 11). En märkbar förändring har dock

skett. Koret har ursprungligen förbundits med långhuset genom en smal triumfbåge, som vid 1800-talets början vidgades till hela korbreddden. De målningar som nu dominerar kyrkorummet tillkom vid 1700-talets mitt, men har föregåtts av medeltida målningar, som dock endast delvis bevarats.

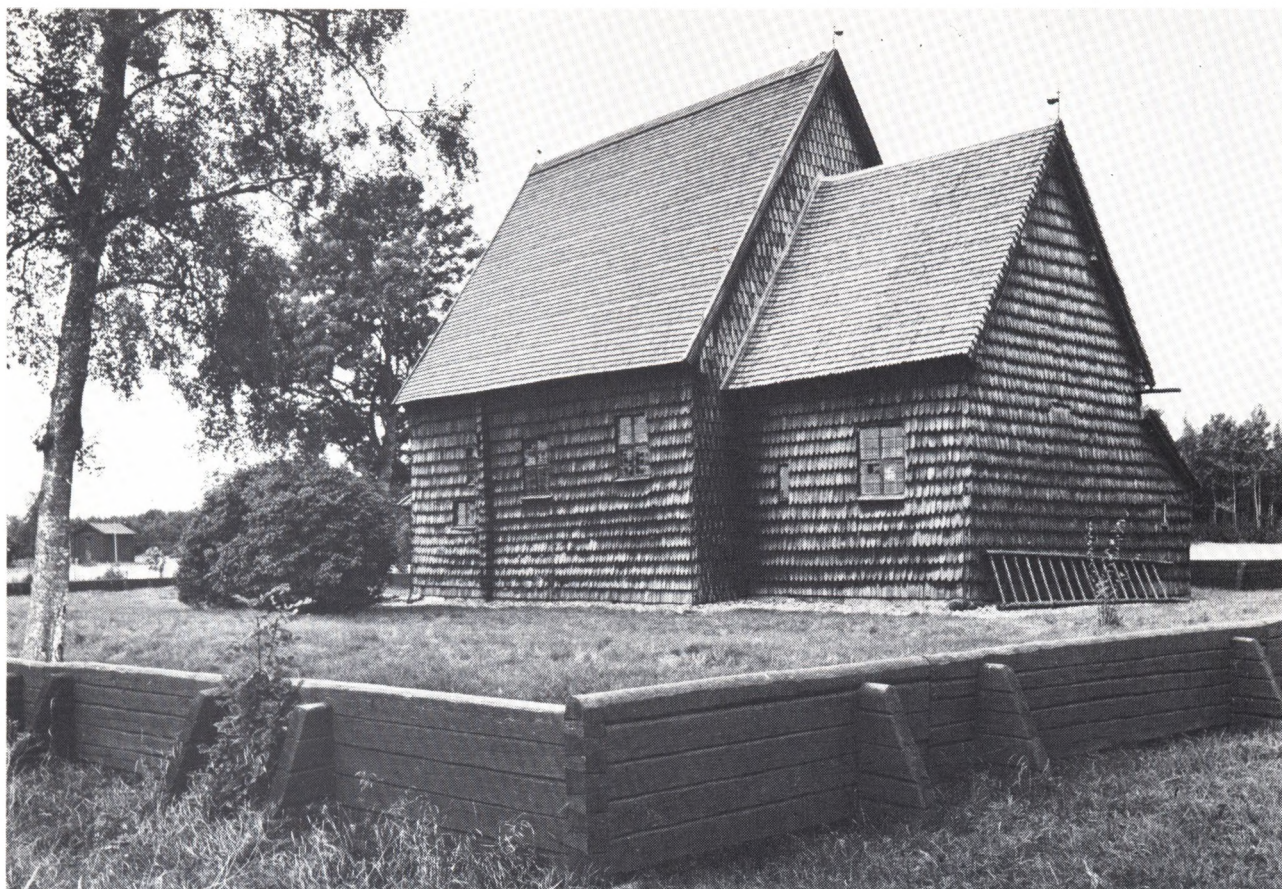
*Fig 12. Södra Råda gamla kyrka från sydost. Märk den ålderdomliga kyrkogårdsinhäggnaden uppförd av timmer. Foto R Hintze 1981.*

Kyrkogården hägnas av en timrad stockgärdesgård av ålderdomlig typ (fig 12). Den är uppförd av liggande stockar, som vid ändarna hopfogats genom knutning. Varje gård i socknen svarade för underhållet av sin del av kyrkogårdsbalken. Den redan i början av 1200-talet nedskrivna Västgötalagen stadgar härom och denna har följts ända in i vår tid (18).

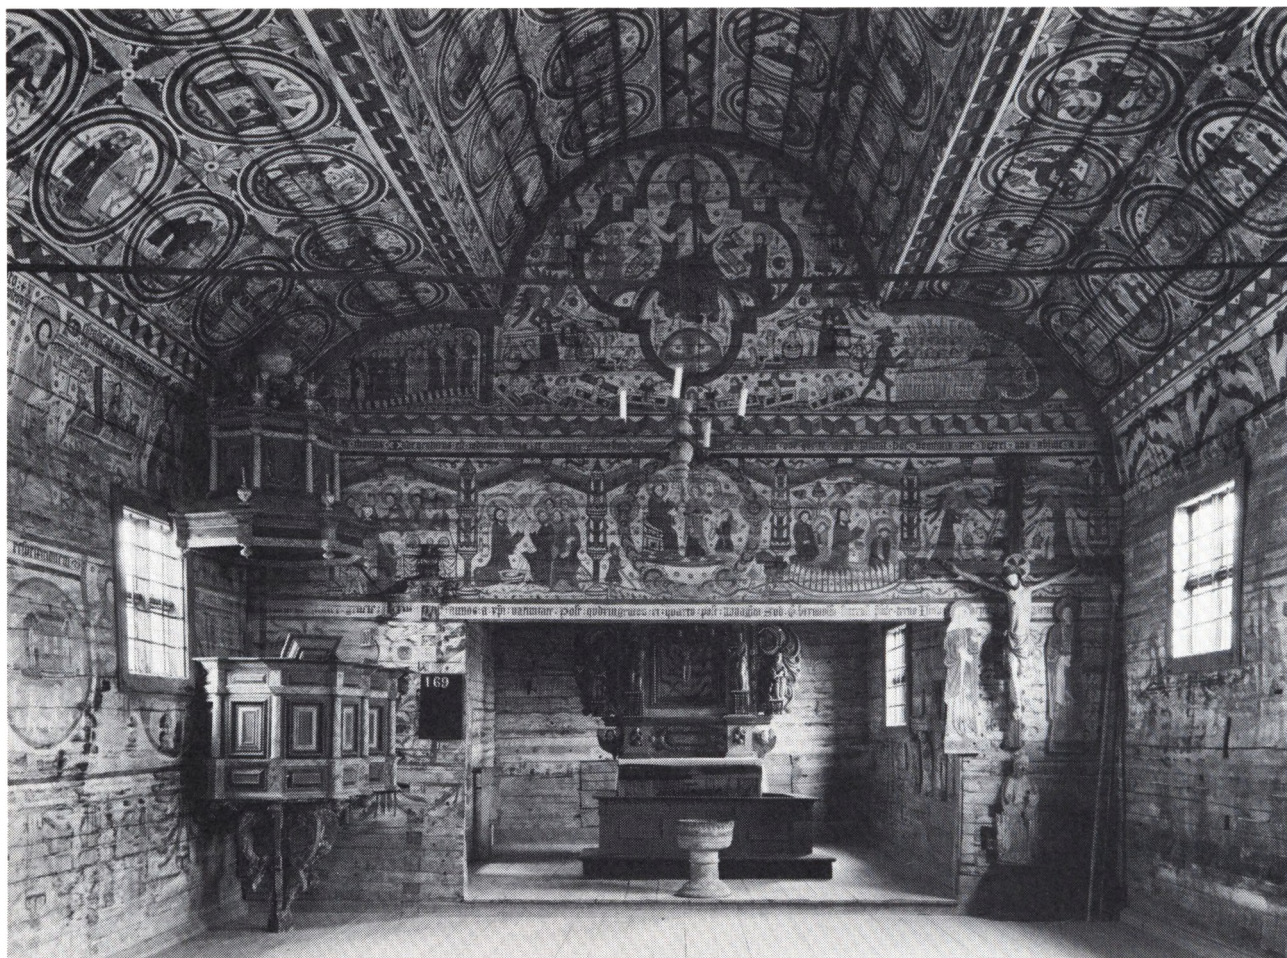
*Fig 13. Södra Råda gamla kyrka, interiör mot öster med målningar från 1400-talets slut (i långhuset) och 1300-talets början (i koret). Foto R Hintze 1981.*

Invändigt uppvisar kyrkan i Södra Råda ett ovanligt välbevarat medeltida kyrkorum (fig 13), till stor del tack vare de målningar som täcker både väggar och tak. De är av ovanligt hög kvalitet, särskilt de i koret och märkligt nog är båda sviterna daterade genom inskrifter, korets till 1323 och långhusets till 1494. Den äldsta inskriften lyder i översättning från latinet: »I Herrens år 1323, då biskop Petrus (19) regerade, är detta skrivet (målat) om Jungfru Maria«. Målningarna i koret omfattar främst scener ur Marialegenden.

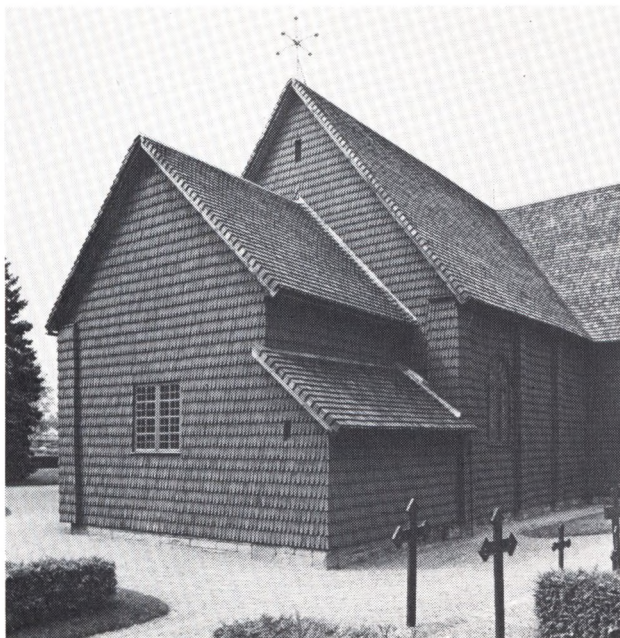
*Fig 14. Hammarö kyrka från nordost. De östligaste partierna utgörs av kor med sakristia samt långhus från medeltiden. Foto R Hintze 1981.*

Den medeltida kyrkan i Hammarö består av ett rektangulärt långhus, ett nästan kvadratisk kor samt en smal sakristia, som tillkommit genom att man fört fram långhusets nordvägg i höjd med korets östvägg. Även i detta avseende överensstämmer Hammarö med Södra Råda kyrka. De medeltida målningar som be-

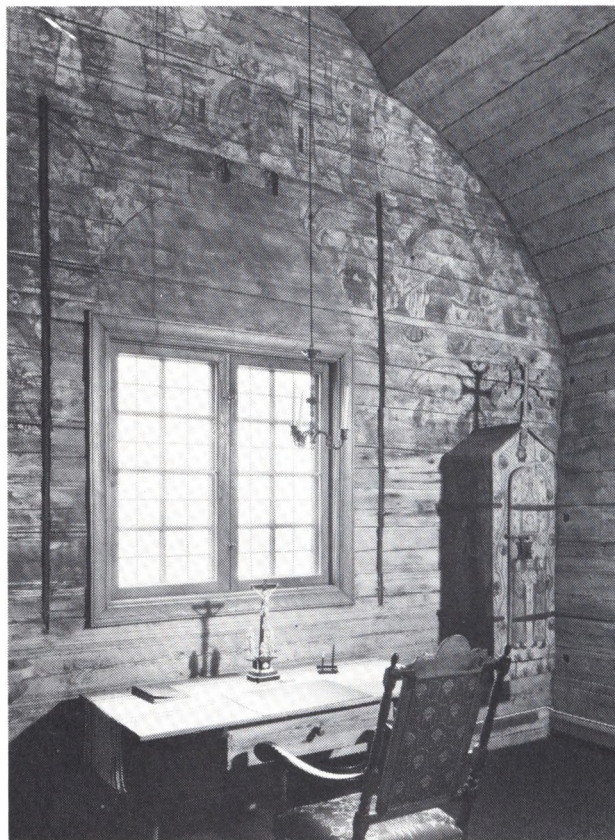
*Fig 15. Hammarö kyrka, interiör av sakristian (ursprungl kor) mot sydost med målningar från 1400-talets slut. Foto R Hintze 1981.*

varats, främst i det ursprungliga koret (nu sakristia) tillkom vid 1400-talets slut.

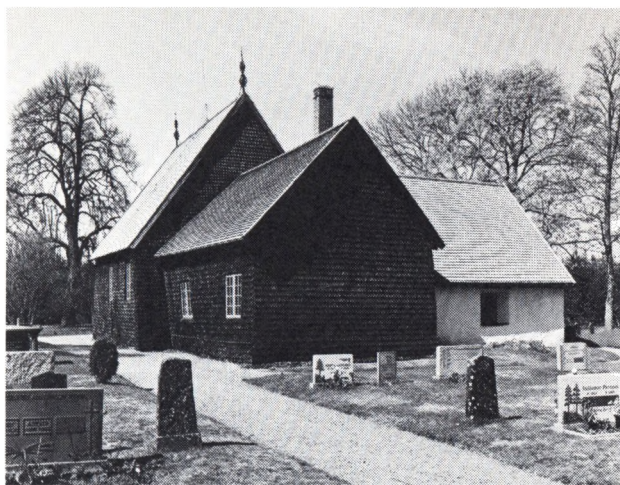
Fig 16. Tångeråsa kyrka från sydost. Foto R Hintze 1981.

Den lilla timmerkyrkan i Tångeråsa består av ett rektangulärt långhus, ett likaså rektangulärt, ovanligt långt kor (7,8 m × 5,8 m) en sakristia av sten troligen från 1600-talet samt ett litet vapenhus i väster från 1805. – Detta är kanske Sveriges äldsta bevarade träkyrka, vilket kunde konstateras vid en dendrokronologisk undersökning, som visade att långhuset uppförts redan på 1220-talet, medan koret tillfogats först på 1290-talet (25). Detta kan innebära att det nuvarande koret

Sedan kyrkan stod färdig på 1290-talet, alltså för nära 700 år sedan, har den till det yttre genomgått mycket små förändringar. Man har flyttat långhusets ingång från södra väggen till den västra, satt igen koringången och gjort måttliga fönsterförstoringar. Det är allt. Det är alltså en märkligt väl bevarad medeltida träkyrka som vi fortfarande kan få uppleva i Tångeråsa. Invändigt märks kanske förändringarna mera även om vi också här kan tycka oss förflyttade långt tillbaka i tiden (fig 17). Här fanns ursprungligen målningar, som prydde väggarna och samtidigt tjänstgjorde som bildbibel för de icke läskunniga sockenborna. Två dyrbara medeltida glasmålningsrutor (26), nu infogade i ett fönster i långhusets södra vägg, påminner oss om att den kanske största förändringen av kyrkorummet gäller belysningen. Den medeltida kyrkan hade endast små ljusgluggar, som släppte in ett sparsamt ljus genom de målade fönstren. Vaxljusen på altaret och möjligen i någon ljuskrona fick hjälpa till att lysa upp kyrkorummet.

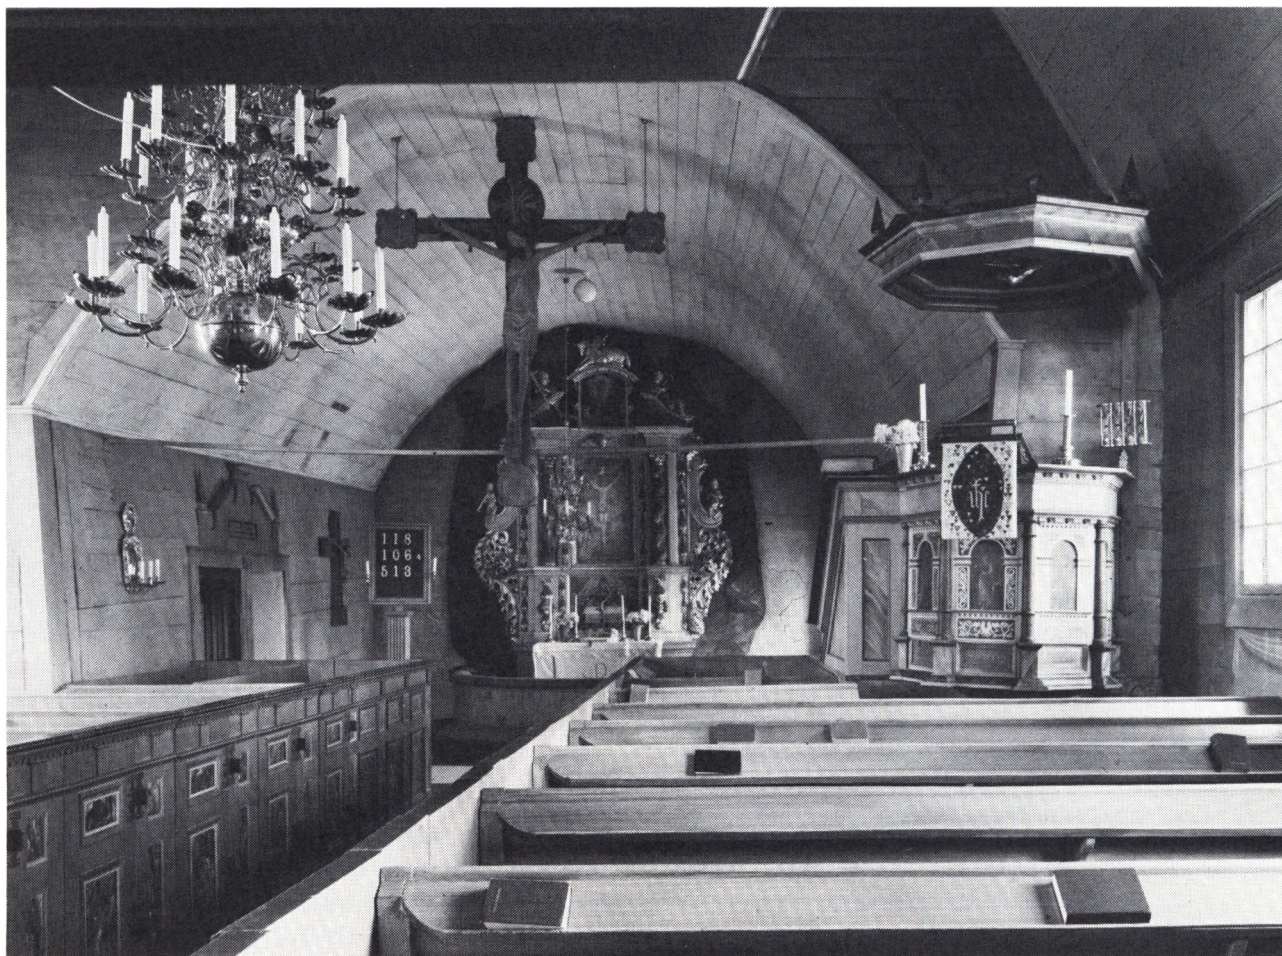
*Fig 17. Tångeråsa kyrka, interiör mot öster. Foto R Hintze 1981.*
