# Gård og Kirke

Samhørighed mellem gård og kirke belyst gennem arkæologiske undersøgelser på Færøerne og i Grønland

Af Knud J. Krogh

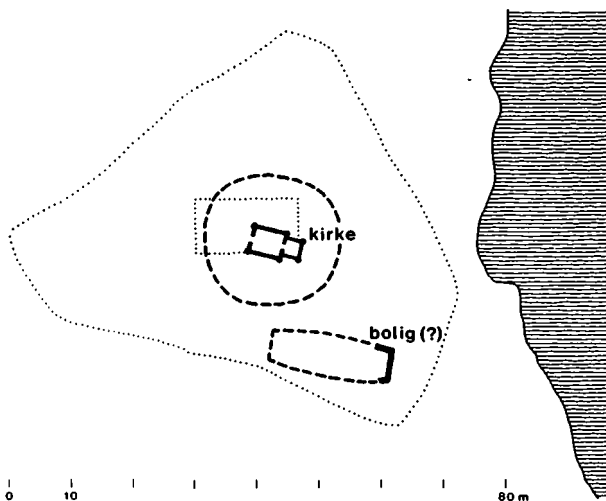
Sand kirke, Sandoy, Færøerne. Skitseplan, der antyder, hvorledes stedets første kirke, hvis grundplan er fastlagt ved arkæologiske undersøgelser, og den formodede, samtidige bolig kan have ligget i forhold til hinanden i 1000-årene. Hvordan kirkegårdens form har været oprindelig, ved vi ikke. Her er den tegnet med en cirkulær afgrænsning; men den kan selvfølgelig lige så vel have været for eksempel rektangulær eller kvadratisk. Omridset af den nuværende kirke og kirkegård er vist med prikket linje. De fortsatte arkæologiske undersøgelser af arealet umiddelbart syd for den nuværende kirkegård synes at vise, at der også under grønsværen dér skjuler sig fragmenter af bygninger m.v.

Prøver vi at genskabe situationen, som den kan tænkes at have været i 1000-årene, da det formodede bolighus med møntskatten under gulvet var i funktion, og hvor formentlig den første af Sands seks kirker forlængst var etableret, når vi frem til den situation, som illustreres på vedstående tegning. Tæt ved gårdens bolig ligger en lille kirke. Den står i givet fald på selve gårdens »tun« og må utvivlsomt knytte sig til gårdsanlægget på samme måde, som det f.eks. kendes fra Island i middelalderen. Det er sandsynligvis bonden på denne gård, der bygger kirken. I tidens løb bygges nye og større kirkebygninger på stedet. Kirkegården vokser og vokser, og på et tidspunkt inddrages det areal, hvor engang en stor bolig, der nu var jævnet med jorden, havde sin plads. Kirkens ejendomsforhold har utvivlsomt på et givet tidspunkt tilsvarende ændret sig, så samhørigheden mellem gård og kirke brydes. Kirken skubber simpelthen gården bort.

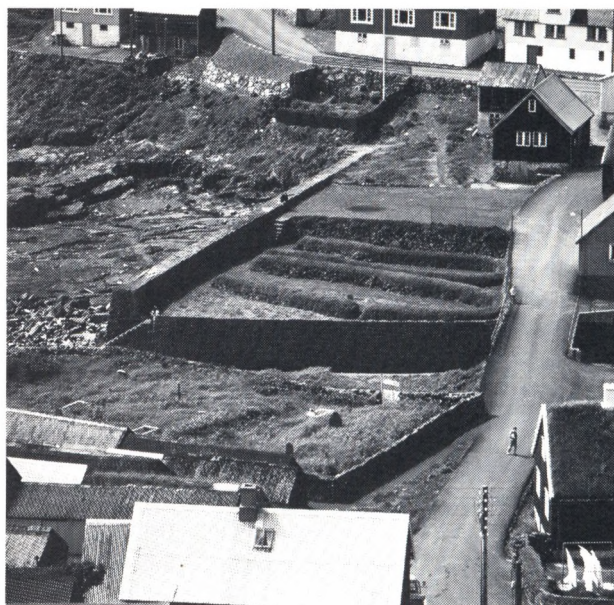
*Kvivik, Færøerne. Midt i billedet ses de udgravede ruiner af en gård fra vikingetid og middelalder (bolig, stald og lade), og umiddelbart foran ligger stedets gamle kirkegård. Den kirkebygning, der fra første færd stod på denne kirkegård, kan i givet fald være opført i tilknytning til gården.*

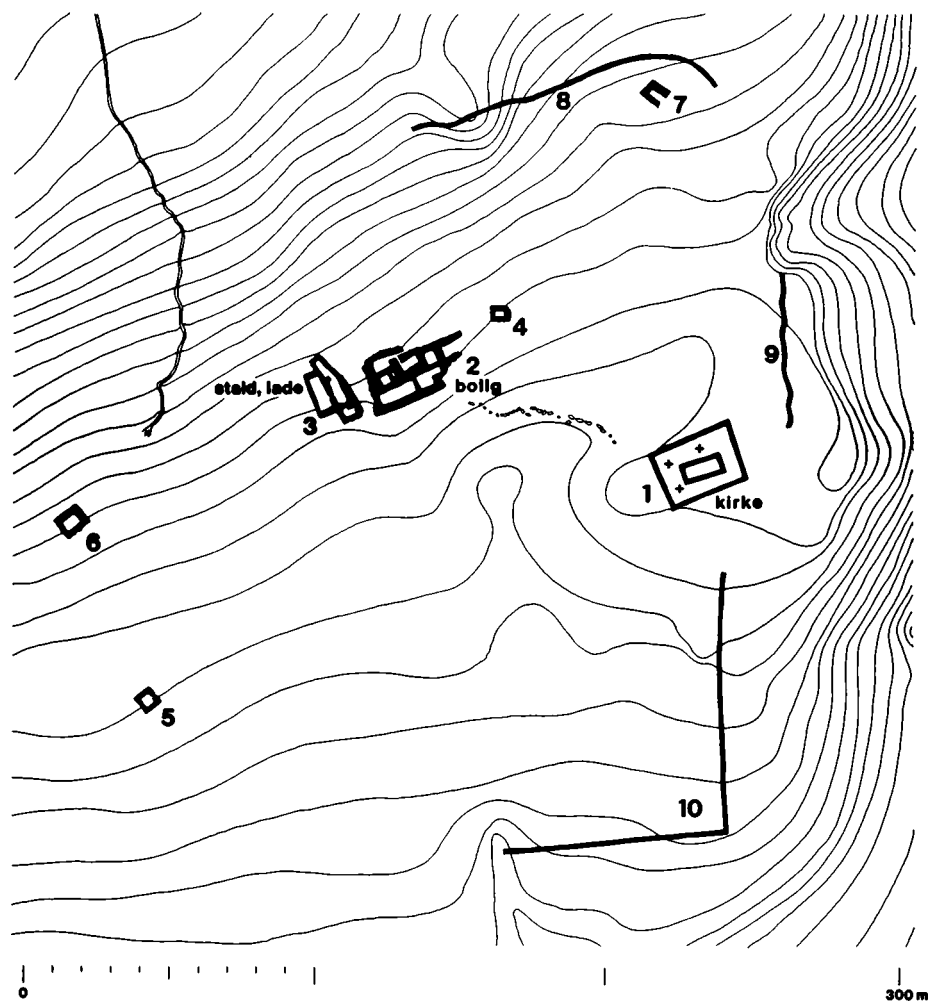
Anavik, Vesterbygden, ruingruppe 7, Ujarassuit.

Det første eksempel er gården *Anavik* nordligst i Vesterbygden, ruingruppe 7. Steder hedder i dag Ujarassuit. Situationsplanen er tegnet med 1 m kurver og nord opad. 1: Kirke og kirkegård. 2: bolig m.m. 3: stald og lade. 4: hestestald. 5: forrådshus. 6 og 7: fårestalde. 8, 9 og 10: hjemmemarksdige. (Denne og de

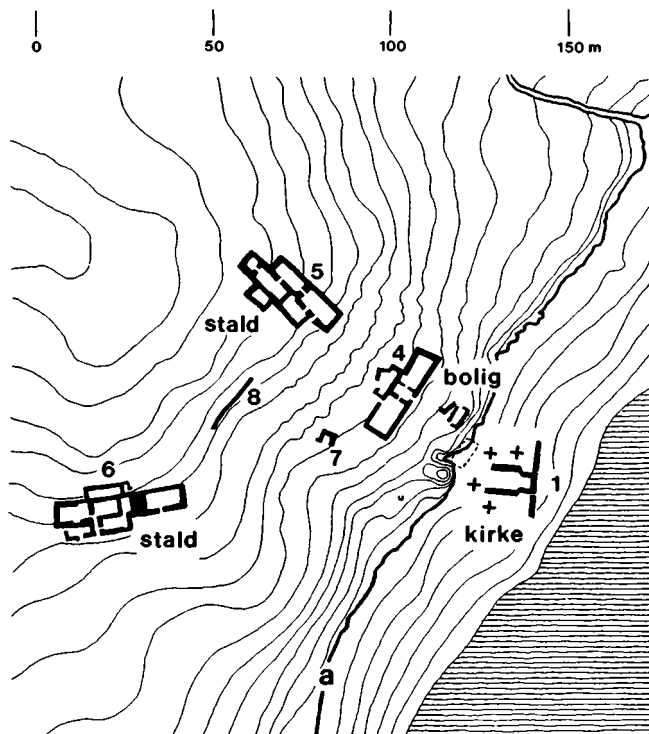
*Sandnæs, Vesterbygden, ruingruppe 51, Kilaarsarfik.*  
 Situationsplan, nord opad. Højdeforskel mellem kurverne 0,5 m. 1: kirke og kirkegård. 4: bolig. 5 og 6: stalde. 7: smedie. 8: dige. Kirken og kirkegården er på grund af landsænknings nu overskyldet ved højvande, hvor vandet når til linjen a.

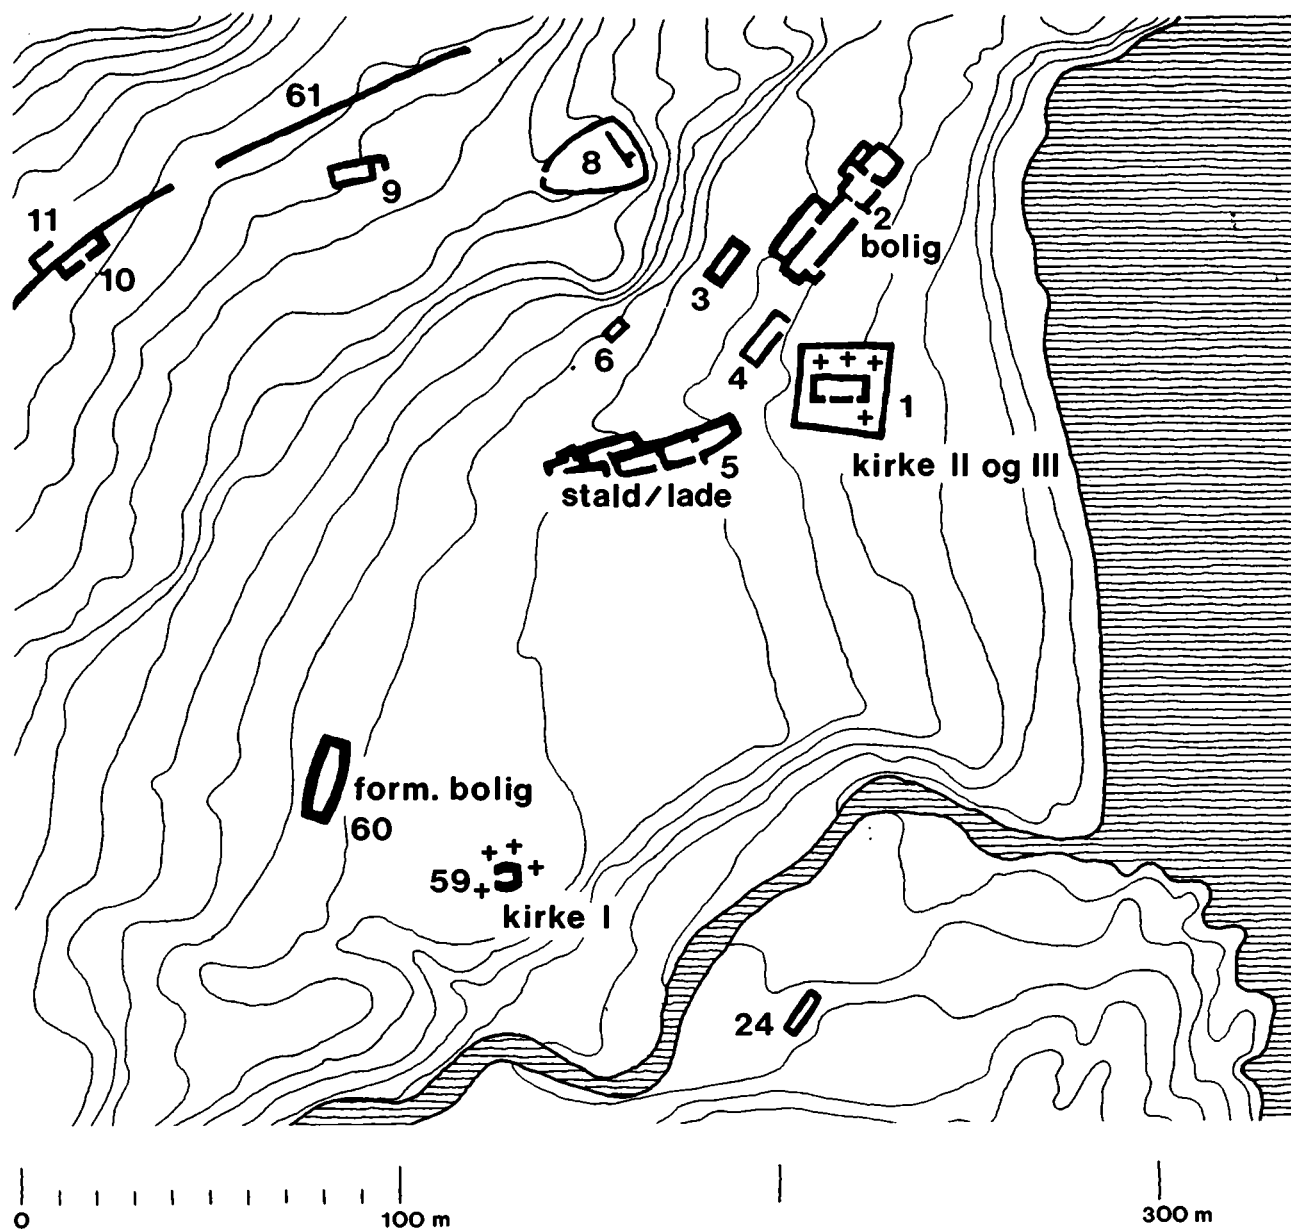
*Brattahlid, Østerbygden, ruingruppe 29 a, Qassiarsuk.*

*Brattahlid, den nordre gård, Østerbygden, ruingruppe 29a.* Stedets nuværende navn er Qassiarsuk. Situationsplanen omfatter kun den centrale del af gårdens areal og derfor ikke samtlige bygningsanlæg. Nord er opad. Højdeforskellen mellem kurverne er 2 meter. 1: kirke fra omkring år 1300, omgivet af en næsten kvadratisk kirkegård; under denne kirke findes spor af en forgænger, der var omgivet af et cirkulært kirkegårdsdige. 2: bolig. 3: forrådshus. 4: stald (?). 5: samling af kostalde m.v. og lader. 6: stald. 8: malkefold. 9: forrådshus. 10 og 11: lille stald med fold (?). 59: Brattahlids ældste kirke og kirkegård. 60: ruin, der først blev fundet i 1960'erne. En indledende udgravning foretaget 1974 viser, at det er et langhus med svagt krumme vægge. En række forhold taler for, at det er ruinen af en bolig, og at den hører til blandt de allerældste bygninger på Brattahlid. Såfremt det virkelig viser sig at være en bolig, forklarer det utvivlsomt, hvorfor den første kirke også ligger i det samme område, for som det fremgår, placeres kirkerne jo almindeligvis lige ved boligerne. 61: hjemmemarksdige.

Som det fremgår, knytter kirkerne i de norrøne, grønlandske bygder sig nøje til gårdsanlæg. Og som situationen på Brattahlid tilsyneladende røber, så er forholdet åbenbart af så grundlæggende karakter, at blot en gård flytter et par hundrede meter, må kirken også flytte med. De sparsomme skriftlige oplysninger, vi har om de grønlandske kirkeforhold i middelalderen, hidrører først og fremmest fra den såkaldte *Ivar Bårdsons Grønlandsbeskrivelse* (11), men hans kortfattede antydninger om kirkernes økonomiske struktur, og hvad dette måtte røbe om deres relationer til gårdene, er vanskelige at tolke. Det arkæologiske materiale, vi her har strejft, viser dog så store ligheder i den måde, hvorpå kirkebygningerne er etableret i det grønlandske og det islandske middelaldersamfund, at det ligger lige for at formode, at den grønlandske kirkes struktur i stor udstrækning kan have svaret til den gennem skriftlige kilder væsentlig bedre oplyste islandske. I Island havde man et såkaldt egenkirkevæsen til henimod år 1300. Kirkebygningen tilhørte den, der ejede jorden, hvor kirken stod, og ejeren havde andel i kirkens tiendeindtægter (4). Således måtte der jo blive et nært tilhørsforhold mellem gård og kirke i Island. Og det er altså et lignende forhold, man kan forestille sig har eksisteret i det grønlandske samfund.

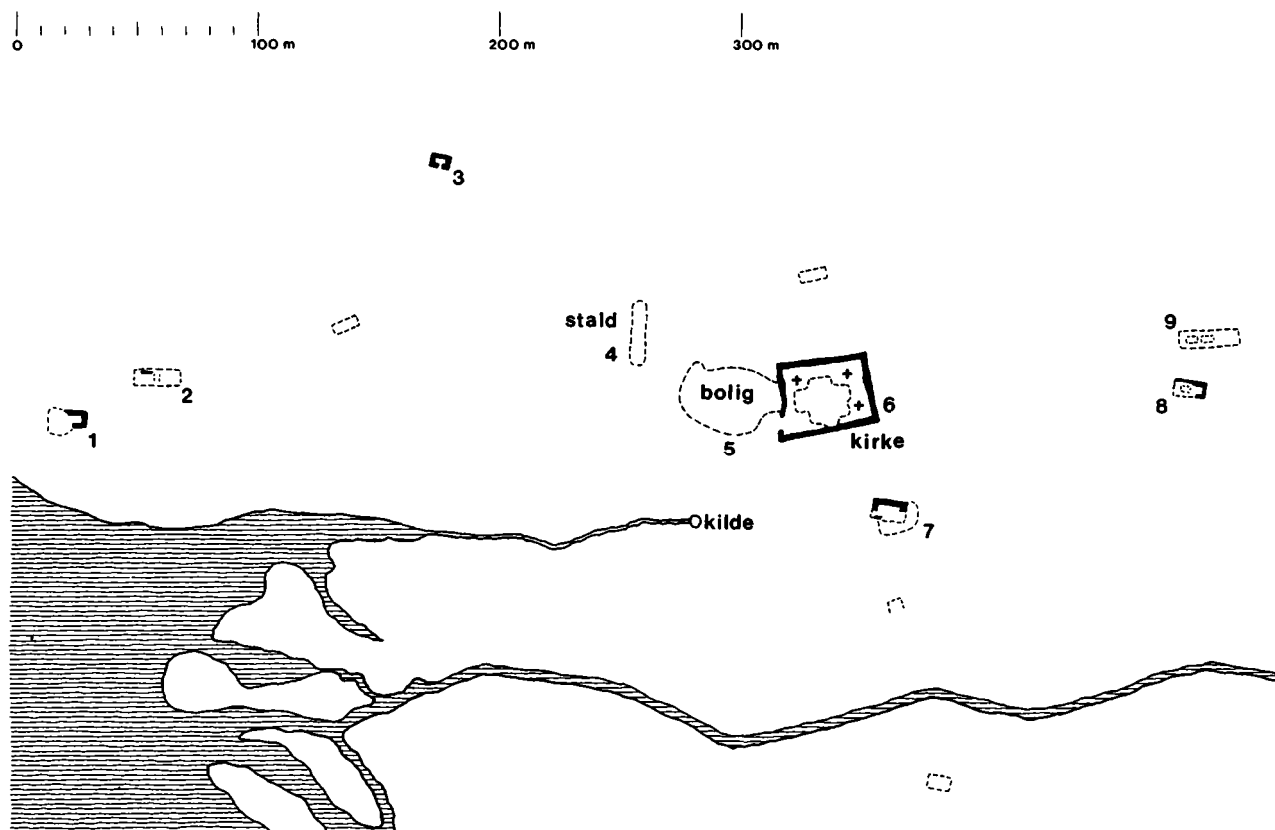
Østerbygden, ruingruppe 18, Narsaq ilua ved Narsaq.

Østerbygden, ruingruppe 18. Situationsplan, nord opad. Gården ligger på nordsiden af Narsaq elven ved dennes delta lidt nord for Narsaq by. Der har ikke været foretaget udgravninger på stedet, og kun for nogle af ruinernes vedkommende kan det fastlægges, hvilken rolle de i sin tid spillede i gårdsanlægget. 3: forrådshus. 4: stald og lade. 5: ruinen af en stor bolig. 6: kirke og kirkegård. A: kildevæld.

Det er muligt, at kirken er den i skriftlige kilder omtalte *Dyrnæs kirke*.

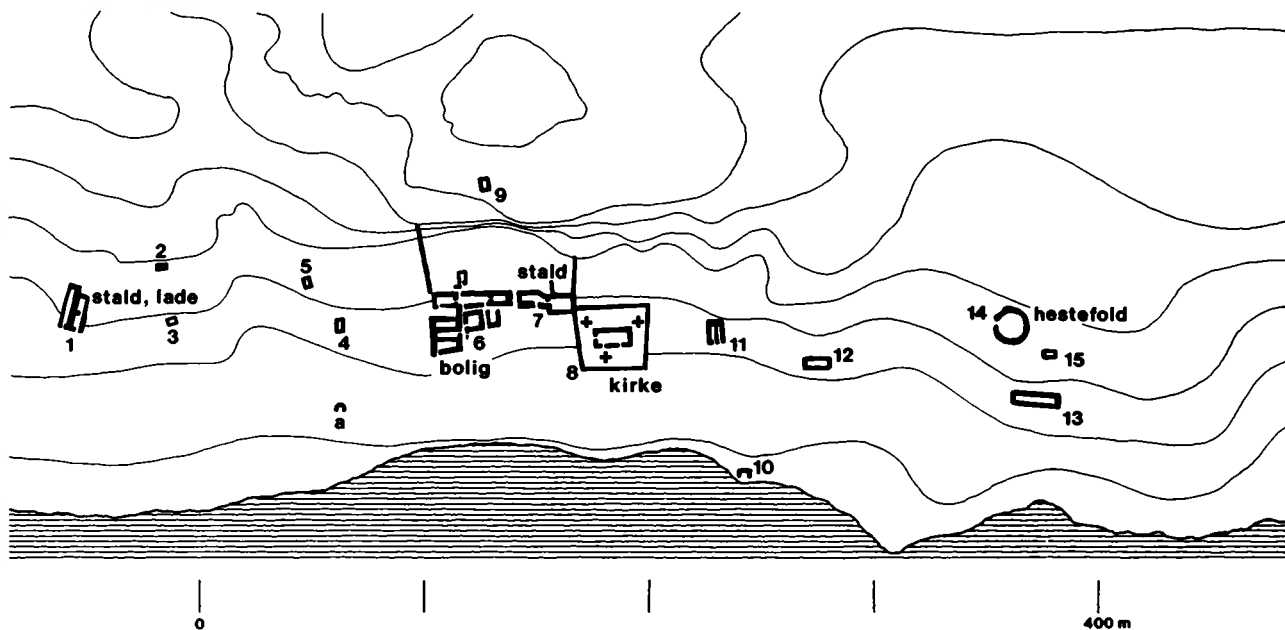
Gården ved Hvalsøfjordens kirke, Østerbygden, ruingruppe 83, Qaortukuloq.

Gården ved *Hvalsøfjordens kirke*. Østerbygden, ruingruppe 83, Qaortukuloq. Situationsplan, nord opad. Højdeforskellen mellem kurverne er 5 m. 8: kirke og kirkegård. 6: bolig, 9 og 10: forrådshuse. 1 og 7: stalde med lader. 14: hestefold. 2, 3, 4, 5, 11, 12 og 13: små bygninger til husdyrene m.v.

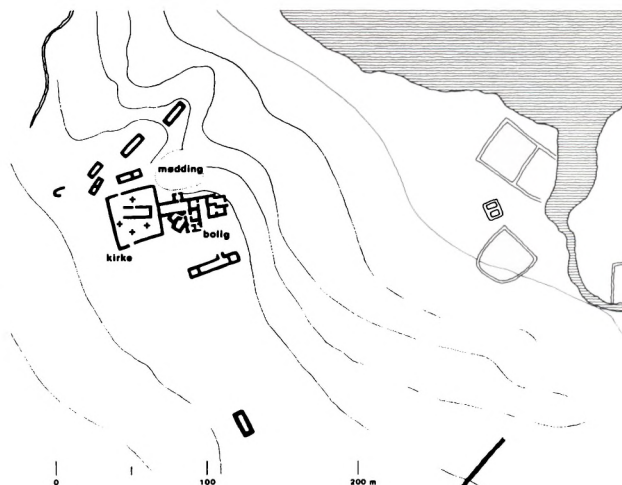
Østerbygden, ruingruppe 66, Igaliku Kujalleq, Søndre Igaliku. Situationsplan af gårdens centrale del. Der er kun foretaget partielle udgravninger af gårdsanlægget, og kun for nogle ruiners vedkommende kan det fastlægges, hvilken rolle de i sin tid spillede.

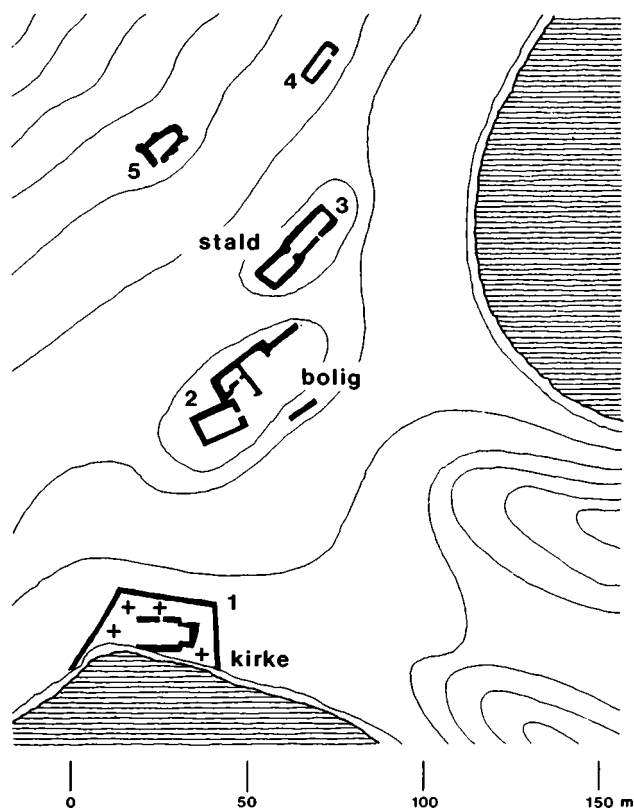
Herjolfsnæs, Østerbygden, ruingruppe 111, Ikigaat.

*Herjolfsnæs, Østerbygden, ruingruppe 111, Ikigaat.* Situationsplan, nord opad. 1: kirke og kirkegård. 2: bolig. 3 og 4: stalde. 5: fold. Landsænkningen har også her medført, at kirkegården delvis er opslugt af havet.

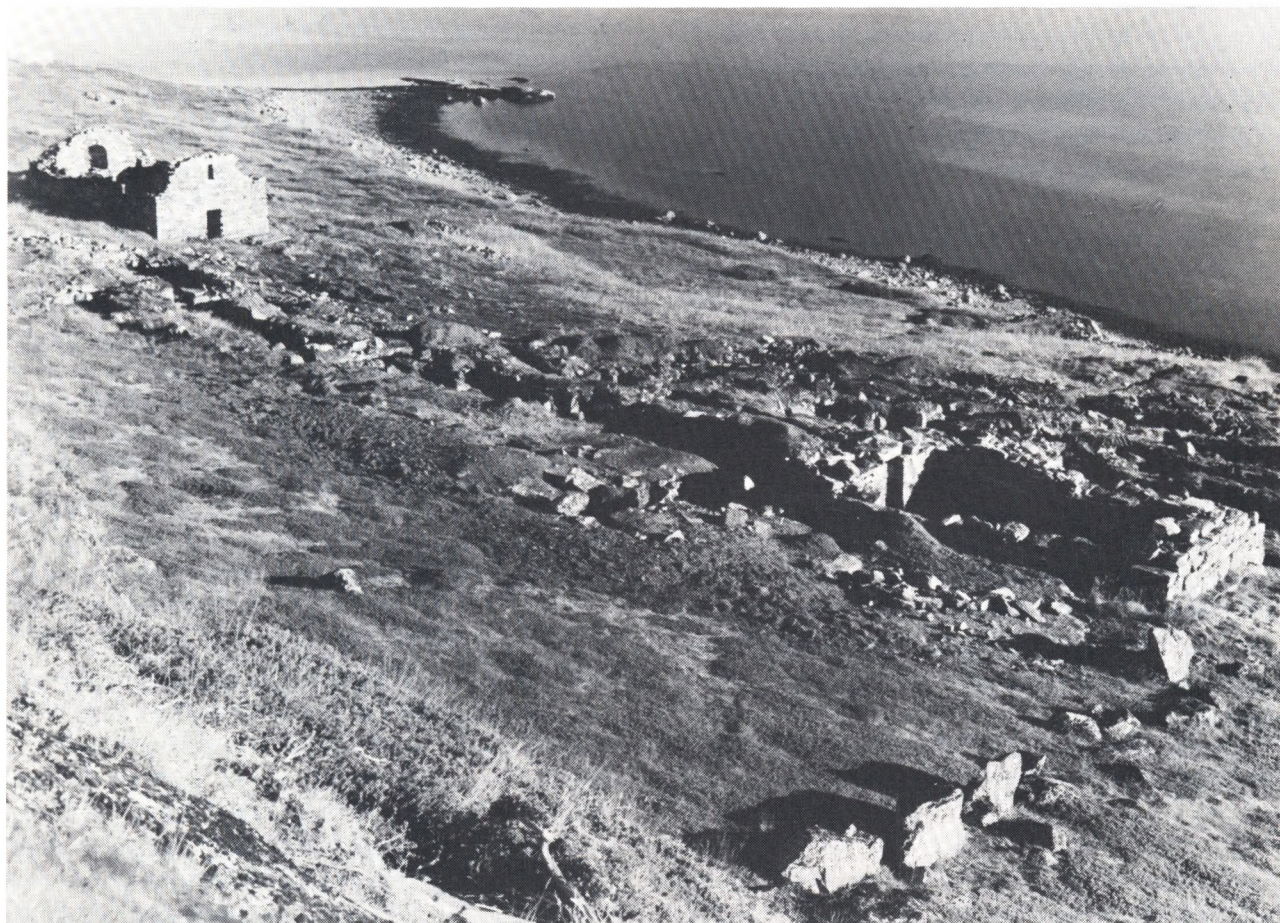
*Gården ved Hvalsøfjorden kirke, Østerbygden i Grønland, ruingruppe 83, Qaortukuloq. Ruinerne af bolig og kirke m.m., set fra nordvest. Jævnfør den gengivne situationsplan. Fotografi fra 1935, Nationalmuseet.*
