Myten om de hvide vinkelbygninger med de røde tegltage

Af Gunnar Solvang

»Rønhave« - en domæneudstyknin

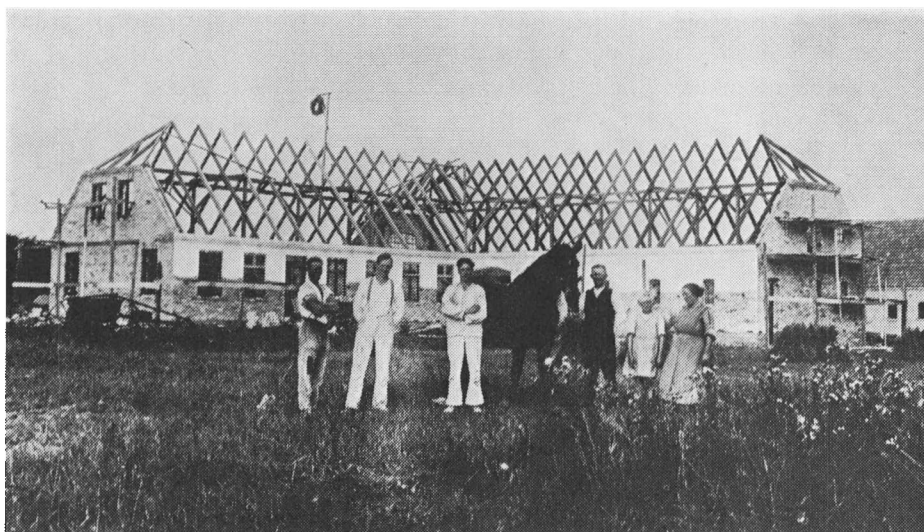
Et af de nye statshusmandsbrug – med stuehus på 7 fag – efter rejsningen af tagets tømmerkonstruktion. Byggeriet blev opført af bygmester Villesen fra Høruphav. Der kom ikke, som planlagt af ejeren, bliktag på stald/ladebygningen, men rødt tegtag på hele bygningen. Foto fra 1925.

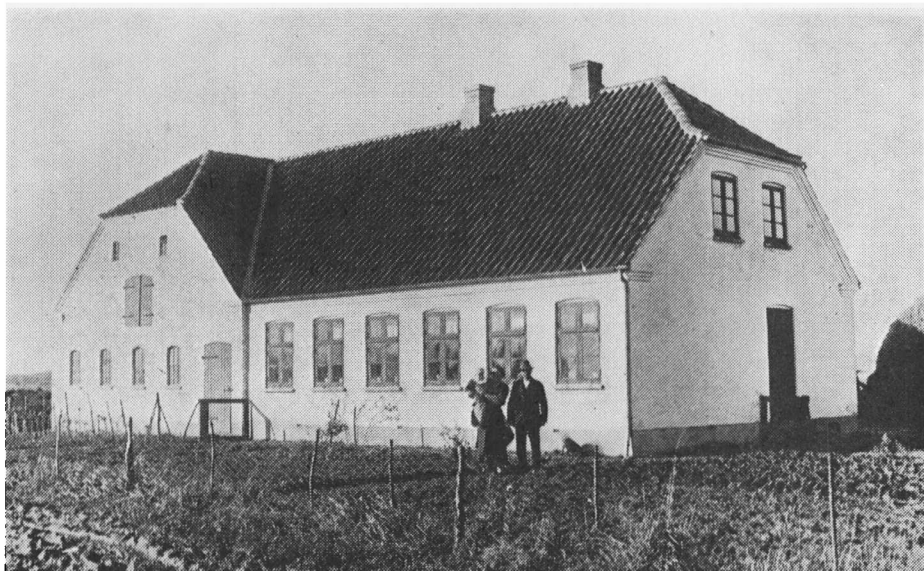
Et af de 4 statshusmandsbrug som blev opført af bygmester August Brügge, Kær. Billedet er fra omkring 1926 og viser husmandsfamilien foran deres nye hjem på Arnkilsøre.

De 4 husmandsbrug, som August Brügge opførte, var alle efter samme tegning, der var udarbejdet af bygmesteren i samarbejde med en af husmændene. Stuehuset var her på 6 fag, men ellers var det ydre arkitektoniske præg meget lig de bygninger, som Frost opførte. Man finder igen de karakteristiske indgange i gavlen og på langsiden, til forstue og bryggers. Gavlen har dog her ikke vinduer forned, men kun 2 til loftsetagen. Som en detalje må dog fremhæves en svag buelinje i murværket over de firkantede vinduer og døre – et træk som går igen i en del af stald/ladebygningens døre, porte og lemme.

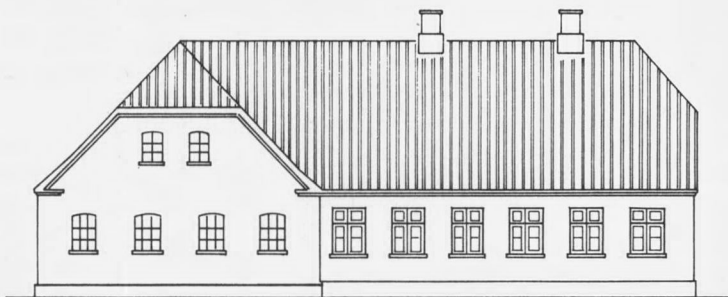
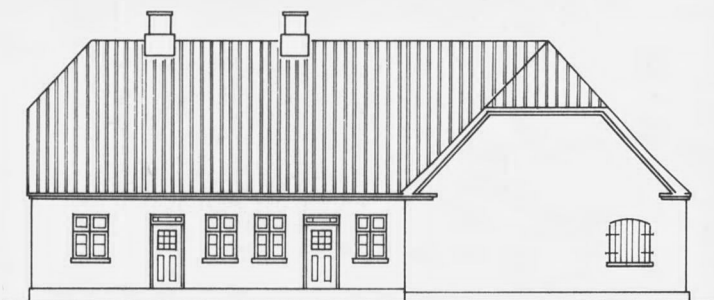
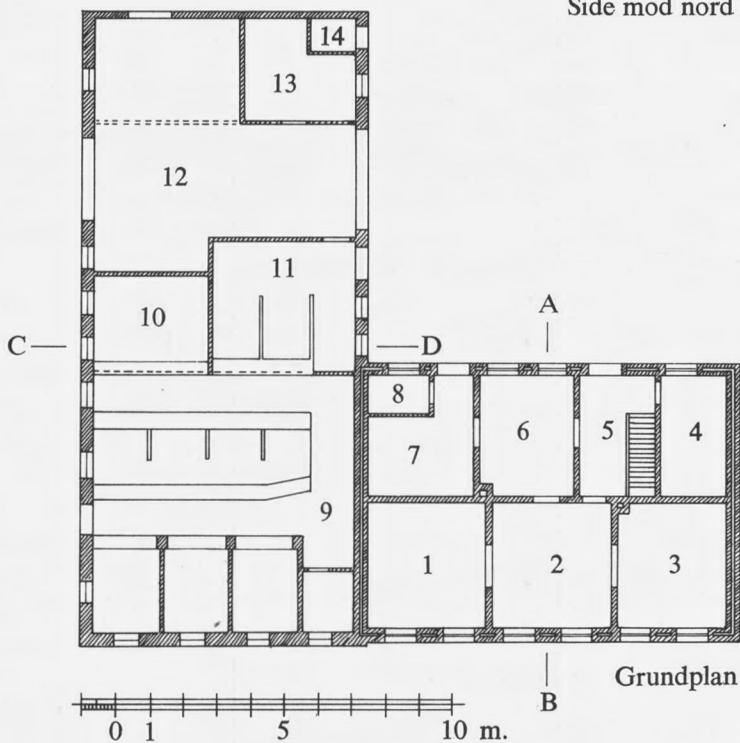
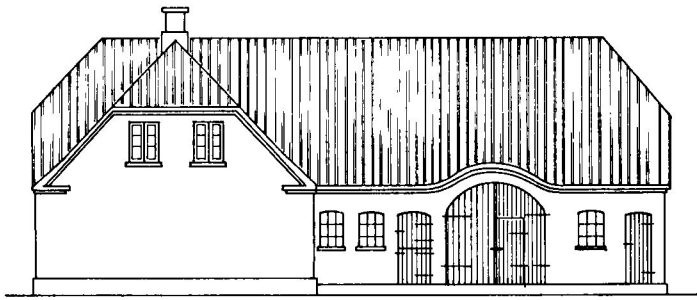
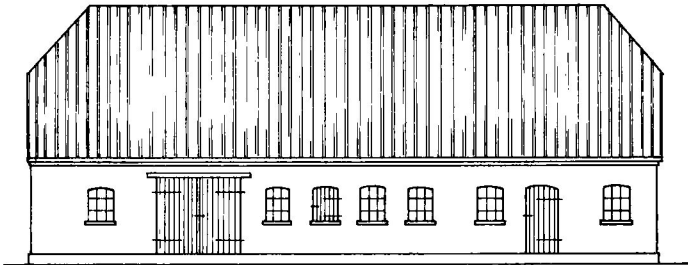
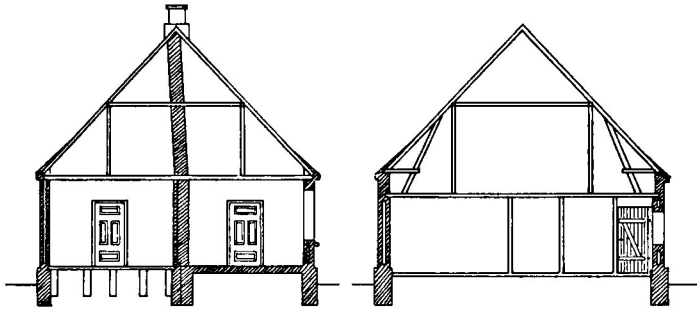
Standardtegnning til »Husmandshus på Rønhave«, som bygmester H. P. Frost, Kær, anvendte ved opførelse af statshusmandsbrug i kolonien i 1925–26.

Side mod syd

Side mod nord

Side mod øst

Side mod vest

Snit A-B

Snit C-D

H. P. Frost opførte 9 vinkelbygninger, heraf to med delvist fritliggende stuehus, idet en lav bryggersbygning adskilte stuehus og stald/ladebygning. De øvrige bygninger var helt sammenbygget i vinkel. Bygmesteren havde udarbejdet en standardtegning, som i princip blev benyttet ved de forskellige bygninger, idet man blot spejlvendte bygningerne i forhold til tegningen, såfremt lysforhold og byggegrund ikke var passende. Efter samme tegning og princip blev yderligere 4 vinkelbygninger opført, men af 2 andre bygmestre.

Af disse 13 husmandsbrug skilte to sig som før nævnt ud ved et delvist fritliggende stuehus; derudover var 4 opført af røde mursten, medens der til de øvrige var anvendt gule, som senere blev kalket hvide. Det samme gjaldt stald/ladebygningerne. Alle stuehusene – på nær tre – var på 5 fag, hvilket gav samme størrelse og grundplan på ca. 80 m², med en karakteristisk indgang til en lille forstue i gavlen samt bryggersdør på langsiden. I gavlen var der desuden 4 vinduer, 2 ved siden af døren og 2 til loftsetagen. De stuehuse, som skilte sig

ud med 6 fag, havde indgang til forstuen midt på langsiden samt bryggersindgang gennem staldbygningen; to havde kun gavlvinduer foroven.

Stald/ladebygningerne var stort set ens i størrelse, men kunne dog variere med et par m² samt fordeling og forskydning af vinduer, døre og portes placering. Stuehuset havde firkantede vinduer og døre, medens stald/ladebygningen havde halvrunde støbejernsvinduer og halvrunde porte og døre. På alle bygninger var der røde vingetegl-tagsten af hollandsk model – alle tage var halvvalmet.

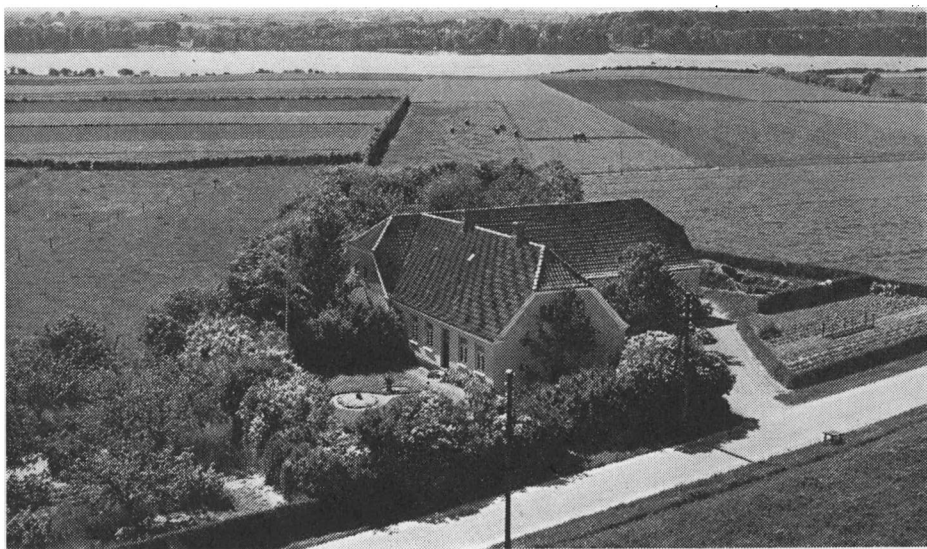
Luftfoto af statshusmandsbrug i kolonien opført 1925 af bygmester Jacobsen, Augustenborg. Byggeriet var meget lig Frost's tegning, men havde dog ekstra udgang til havensiden. Foto ca. 1958 (Sylvest Jensen).

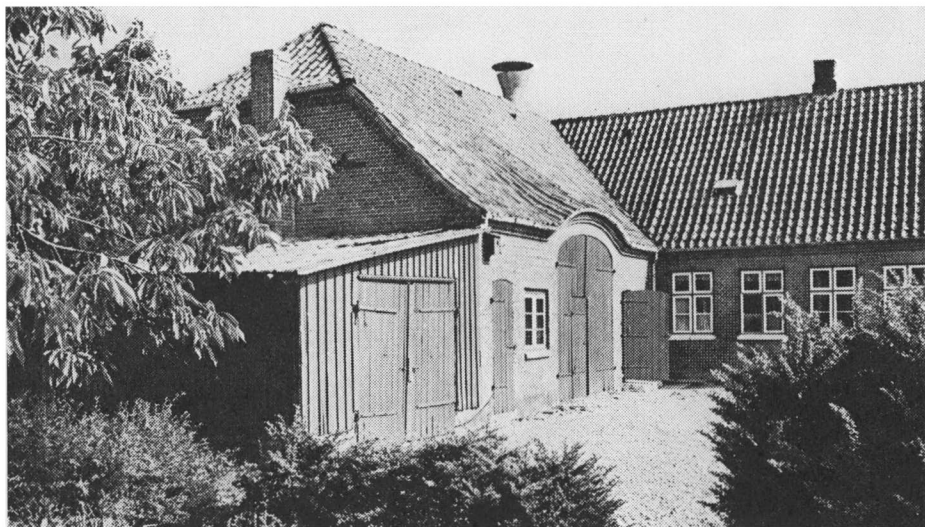
Et af de statshusmandsbrug som bygmester H. P. Frost opførte i 1926, hvor ejeren ikke fik lov til at bygge med bliktag og høj trempel. Senere tilføjede ejeren til stald/ladebygningen et maskinskur, hvis sider og tagbeklædning bestod af blikplader. Foto 1976 forf.

En husmand, som byggede i sommeren 1926, havde sammen med sin broder – der var tømrer – og H. P. Frost lavet en tegning, som man gerne ville have bygget efter. »Min broder havde tegnet laden med høj trempel og med blikbeklædning her og på taget, desuden lå stalden på tværs af bygningen, og der var gjort mere plads til dyrene – tegningen blev ikke godkendt.« I stedet anvendte man i princippet H. P. Frost's tegning fra året i forvejen, dog blev stuehuset gjort et fag større og fik 6 fag.

Eksemplet peger i samme retning som det første, en klar afvisning af anvendelse af bliktag og høj trempelkonstruktion beklædt med samme materiale. Man må formode, at tegningen ikke har været helt urealistisk, eftersom bygmesteren selv havde deltaget i udformningen, og han senere skulle stå for opførelsen af byggeriet.

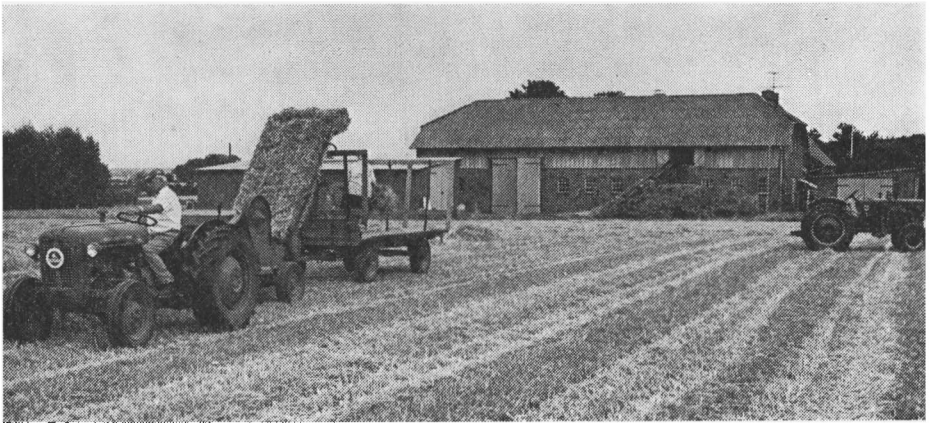
Stald og ladebygning til et af statshusmandsbrugene opført i 1950. Bygningen fik høj trempel med blikbeklædning, medens man lagde grå bølgeasbest på taget. Foto 1976 forf.

I 1950 blev de sidste 3 statshusmandsbrug udstykket fra »Rønhave«: Det gamle »Polakhus« blev ombygget til husmandsbrug, og 2 nye blev opført. Begge stald/ladebygninger fik her høj trempel beklædt med blikplader, medens der kom grå bølgeasbest på taget. Myten om »de hvide vinkel- eller enlænges huse med det røde tegltag«, der så smukt føjede sig ind i landskabet, var nu blevet afløst af et mere praktisk og rationelt sigte. Det samme gjaldt da også det før
