Rytterhuse og ryttergårde. Om byggeskik i det nordvestlige Sjælland

Jon Vedel

Fortid og Nutid, december 2005, s. 261-272

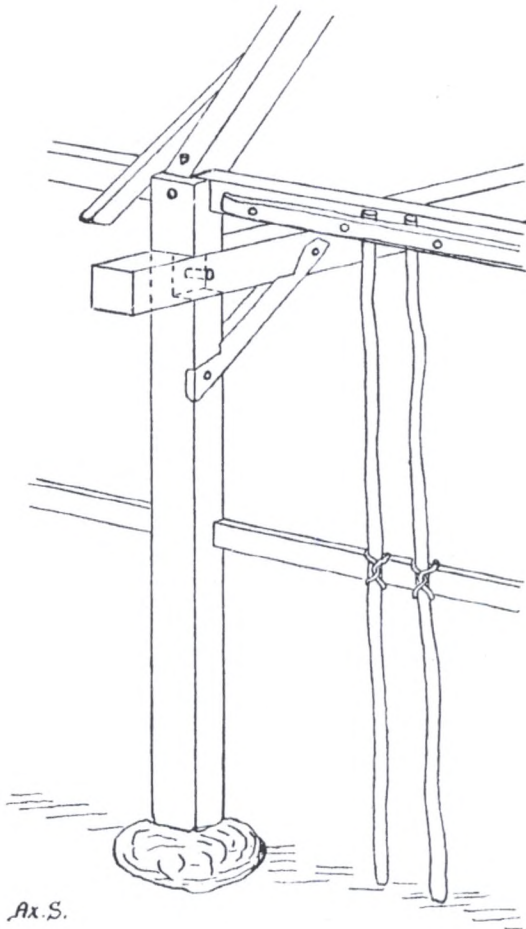
Axel Steensbergs skitse af sidebåndskonstruktion. Gengivet efter "Gamle danske bønderbygninger og deres inventar", s.383. Stolpen hviler direkte på en marksten (syld). Der er ingen fodrem. I stedet for løsholten - det vandrette stykke tømmer der er "tappet" ind i stolperne - finder vi det mere spinkle sidebånd, der løber over flere fag og er "bladet" til stolpen. Her er der tale om indvendigt sidebånd. Sidebåndet kan også placeres på den udvendige side af stolpen og kan da udefra forveksles med en løsholt. De lodrette stave - kaldet "støjler" - er gjort fast til sidebåndet med halmsimer. På tegningen lader Axel Steensberg disse "støjler" være fastgjort til remmen med en træklampe. I de konstruktioner der er besigtiget i forbindelse med denne undersøgelse, er der boret huller på undersiden af remmen til fastgørelse af "støjlerne". Skråbåndet, der forbinder stolpe og loftsbjælke "bladet" til disse, er med til at afstive konstruktionen. Bjælken er "glammet" sammen med stolpen, så stolpen udvendigt synes i sine fulde dimensioner. Bemærk "skalke" som forlænger spærret og giver taget det svaj som er med til at "låse" stråtaget fast. Skalke er her anbragt på siden af spærret og ikke oven på dette.

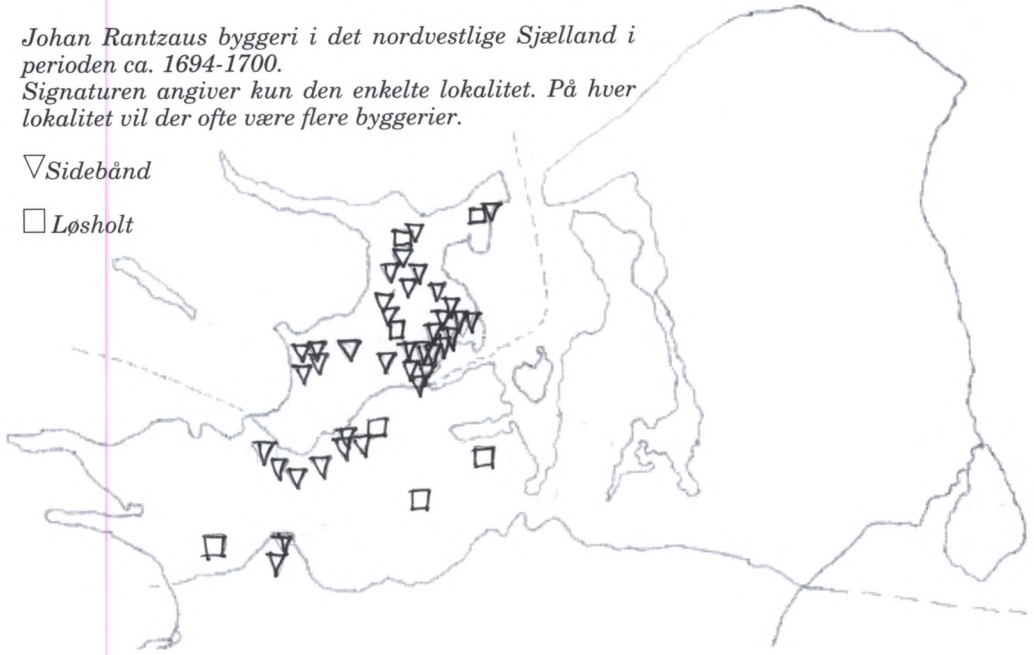
Johan Rantzaus byggeri i det nordvestlige Sjælland i perioden ca. 1694-1700.

Signaturen angiver kun den enkelte lokalitet. På hver lokalitet vil der ofte være flere byggerier.

▽ Sidebånd

□ Løsholt

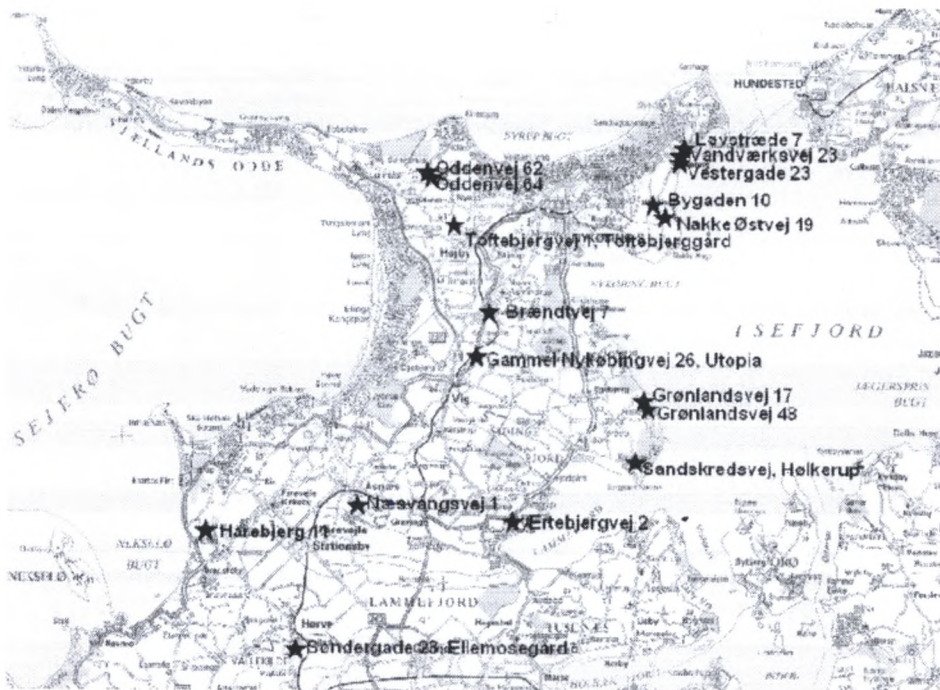
Kulturarvstyrelsens oversigt over eksisterende bygninger med indvendige sidebånd i Odsherred. Oversigten er ikke udtømmende. Af de 6 bygninger i Nakke med spor efter indvendige sidebånd, der blev konstateret i forbindelse med udarbejdelsen af en registrant for landsbyen, er kun de to med på oversigten. Fredningen af Toftebjerggård, Højby, er ophævet i 1999 med henvisning til, at gården ikke længere har de arkitektoniske og kulturhistoriske værdier, som begrundede fredningen i 1990. Til gengæld er "Ellemosegård" i Vejleby, Hørve sogn, blevet fredet i 2003 som eksempel på en gård med indvendige sidebånd. Hertil kommer, at Tranebjerggård, Nakke i Rørvig sogn, i 2004 blev erklæret bevaringsværdig som eksempel på en gård med indvendige sidebånd.

I Kulturarvsstyrelsens oversigt over bevarede bygninger med indvendig sidebåndskonstruktion finder man den største koncentration i det nordlige Ods herred, specielt i Rørvig sogn med de to landsbyer Rørvig og Nakke. Det skyldes sandsynligvis alene bevaringssituationen, idet der i Rørvig blev skabt en stærk naturfredningsforening og bevaringsforening som reaktion på de omfattende udstykninger efter 1. verdenskrig.
