Hemmeligheden og Sejerværket m. m. paa Riberhus. (Reparationer 1602—03.)

Af *H. K. Kristensen.*

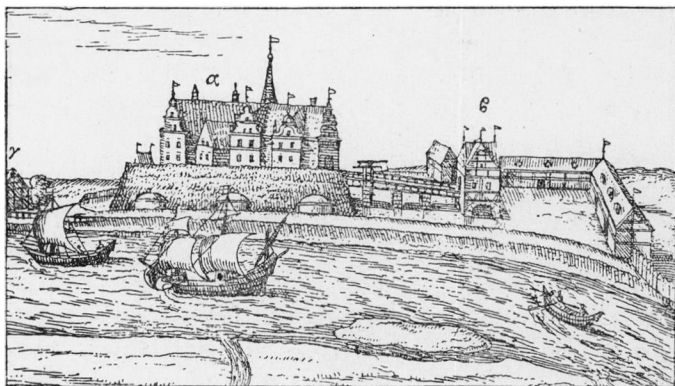
Riberhus 1588. Efter Braunius: *Theatrum urbium*.

Ligesom nu maatte man dengang for at komme ind paa Riberhus følge Vejen paa Dæmningen mellem Aaen og den nordøstre Voldgrav, dreje om Fæstningsanlæggets Nordhjørne og gaa over den store Bro over Nordvestgraven, der hvor Adgangen til Voldstedet endnu findes. Paa hele denne Strækning vilde en Fjende være udsat for Beskydning fra Slottet og dets svære Runddele. Men endnu før han kom ud paa Dæmningen, kom han til den første Forhindring, en Forport: „Pilleporten“ med sit Porthus. Det stod for Enden af Grønnegade. Paa et Billede fra 1588, som forøvrigt er stærkt fordrejet og mangelfuldt, ser man Pilleporten yderst til venstre.

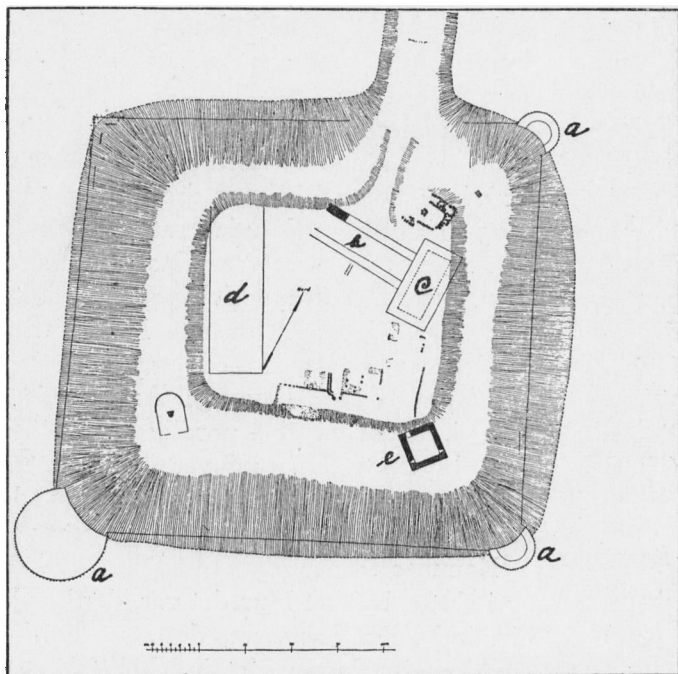
Grundplan over Riberhus. Efter Chr. Axel Jensen. Mure og Kampesten, der nu er synlige, er vist sorte, mens jorddækkede og nedrevne Mure er vist som Streger, Rester af Brolægning er svagt prikket.

a. bevarede Runddele ved Slotsbankens ydre Hjørner. Stregerne mellem disse viser en Mur, der har kantet Banken, men som nu er ødelagt og jorddækket. b. det store nordre Hus med Porten og Fruerstuen. c. det østre Hus med Kongens Kammer. d. Borgerstue- og Bryggershus. e. Skriverstuehus.

Langs Sydøstsiden stod nogle lettere Smaabygninger.

Endvidere er paa Planen angivet det moderne Mærke fra Geodætisk Institut ved Nordhjørnet og Dronning Dagens Statue ved Sydhjørnet.

Vindeltrappetaarnet har da staaet ind mod Gaardspladsen i den indre Vinkel mellem det store nordre Hus og det østre Hus med Kongens Kammer.
