# Undersøgelser i Aastrup Kirke

i Forbindelse med Restaureringen i 1952.

*Af K. Høgsbro Østergaard.*

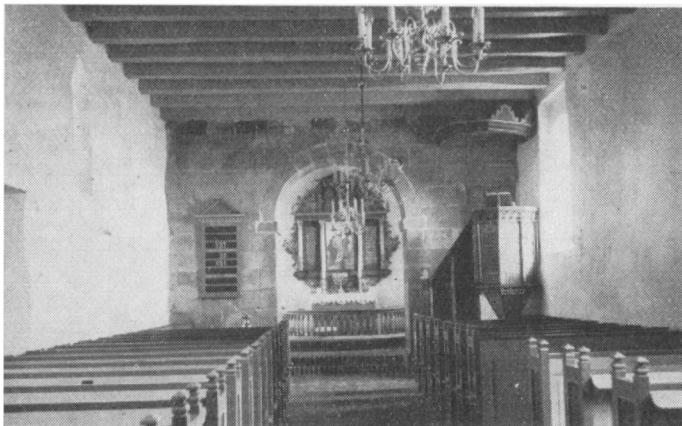
(Fig. 1). Kirken indvendig efter Restaureringen. Bemærk den smukke Triumfvæg af Kvadersten og den smukke Prædikestol i vestjyds Skedkerstil.

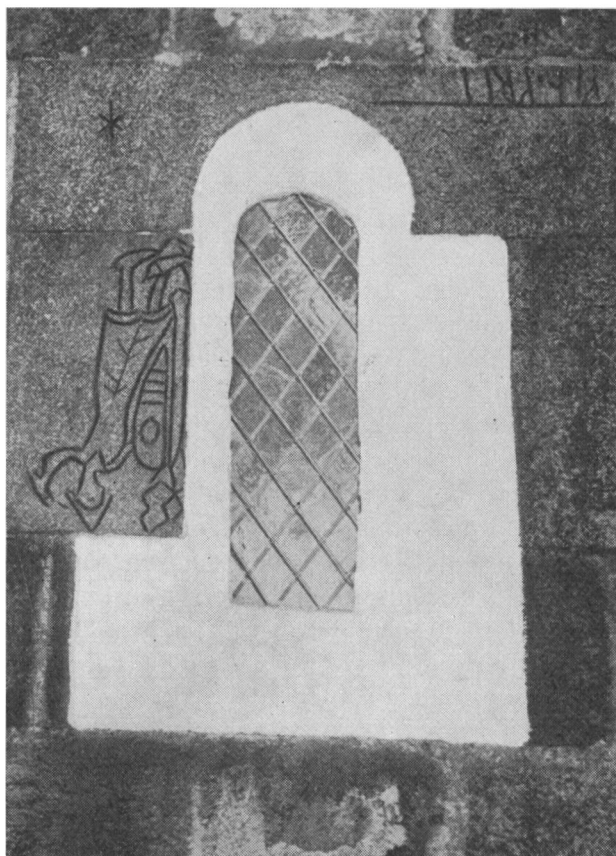
(Fig. 3). Det nordlige Korvindue.

Den anden Sten (Fig. 3) findes over det romanske Vindue i Korets Nordvæg. Den udgør ligesom Overliggeren ved Østvinduet en Del af selve Vinduet, idet Vinduesrundingen er indhugget i den. Her findes til højre for Vinduet mellem Stenens Overkant og en

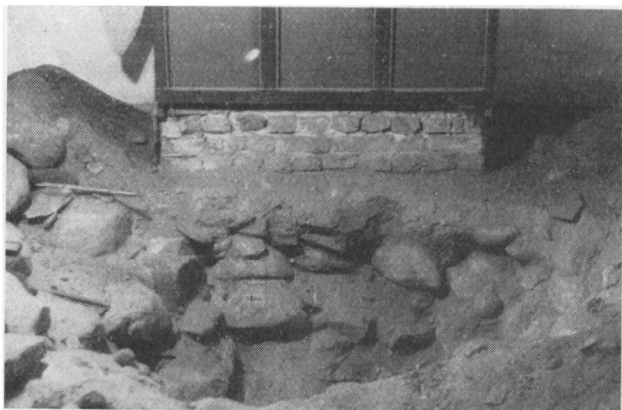
(Fig. 4). Fundamentet foran og inde under Alteret. Dets svære Karakter fremgaar umiddelbart af Billedet, skønt det paa Grund af de svære Forhold ikke kunde fotograferes i fuld Dybde.

Bræddegulv havde hævet sig over den omgivende Gulvhøjde, ragede der nogle store løse Kampesten op gennem det gule Sand. Her begyndte jeg Undersøgelsen. Da Sandet var børstet væk, viste der sig en Firkant af løse Sten noget forskudt til højre for Alteret. De yderste laa 1,20 m foran Alteret, hele Bredden var ca. 1,80 m. Da det nuværende Alter var muret op af røde Teglsten og stod helt ind til Østvæggen, kunde det ikke være det oprindelige. (De gamle Altre er som Regel muret af raa Marksten eller Kvaersten og staar frit i Forhold til Korets Endevæg). Disse løse Sten maatte da være Fundamentet for det oprindelige Alter. For at se, hvor dybt dette Funda-

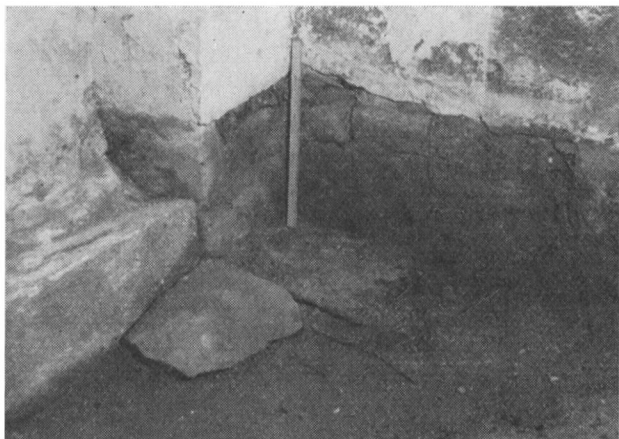
(Fig. 5). Lergulvet i Korets sydvestlige Hjørne. (40 cm under sidste Gulv i Koret). I denne Dybde blev Mønterne fundet.

cm's Dybde tæt klinet op ad Korets og Triumfbuens Sokkelsten. (Se Fig. 5). Under dette Lergulv fandtes der Trækul. Inde under de nederste Sten i Triumfbuen fandtes der ogsaa Trækul.

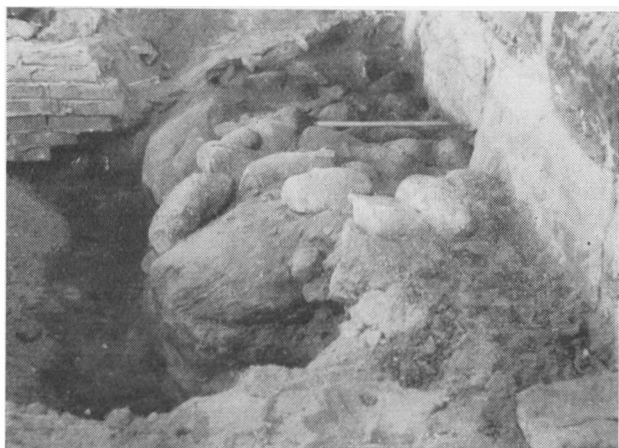
(Fig. 8). Fundamentet foran Prædikestolen. Bemærk den store Hjørnesten og de tre smaa Sten til højre ovenpaa Fundamentet, som ligger fast i Kalkmørtel af Skælkalk. Maalestokken i Billedet er 0,50 m lang.

I Omraadet foran Prædikestolen var Forholdene meget bedre. Her laa det ældste Lergulv urørt. Efter at have fjernet det, viste der sig et Fundament, som var meget bredere end almindeligt for en Sidevægs Fundament. Det strakte sig over en Meter ud fra Væggen og i Overkanten laa der tre utilhugne Marksten i Skælkalk i en Linje vinkelret paa Sidevæggen. (Se Fig. 8).

Det strakte sig 2,70 m ud foran Triumfvæggen og bestod af overordentlig store og ukløvede Kampesten. Ved at følge Fundamentet nedefter kunde jeg tydeligt se en Gravelinje i Undergrunden vinkelret paa Sidevæggen. Særlig karakteristisk for dette uforstyrrede Fundament var den store Hjørnesteen ind mod Skibet. Ogsaa her var der Trækul, Aske og Muslingskaller ovenpaa Fundamentet, men ikke i saa kraftigt et Lag som i Koret. Fundamentet fortsatte ind under Luftkanalen og ind under Prædikestolen. Her fandt jeg en Mønt fra 1761 i det gule Sand med Teglsten, som dækkede over Fundamentet. Dybden var 80 cm.

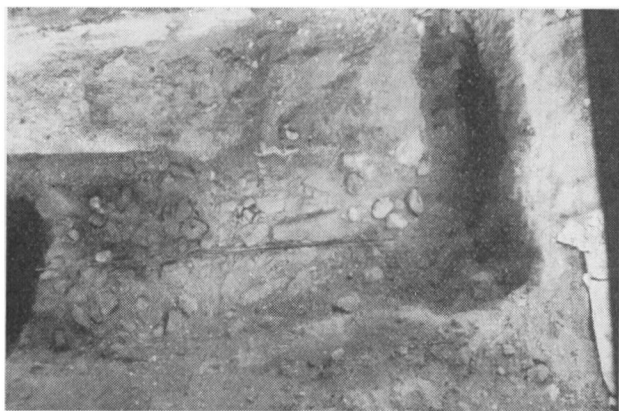
(Fig. 9). Fundamentet for Kirkens oprindelige Vestgavl set gennem en Luge i Kirkeloftet. (Stenene er mindre end i Fundamenterne i Koret og foran Prædikestolen).

gulv, som her var dækket af et hvidt Lag Kalk. I Midten af Skibet var Fundamentet fjernet. Paa begge Sider af Fundamentet var der fast Jord i en Dybde af ca. 1 m. Det var blaagraat Sand. Jeg lagde ikke Mærke til nogen Aldannelse. Ovenpaa Fundamentet var der Trækul og Aske. Det vedføjede Billede (Fig. 9) er taget oppe fra Kirkeloftet gennem en Lugeaabning og Dimensionerne vil fremgaa af, at det Staalbaand, som ligger ovenpaa Fundamentet, er 2 m langt.

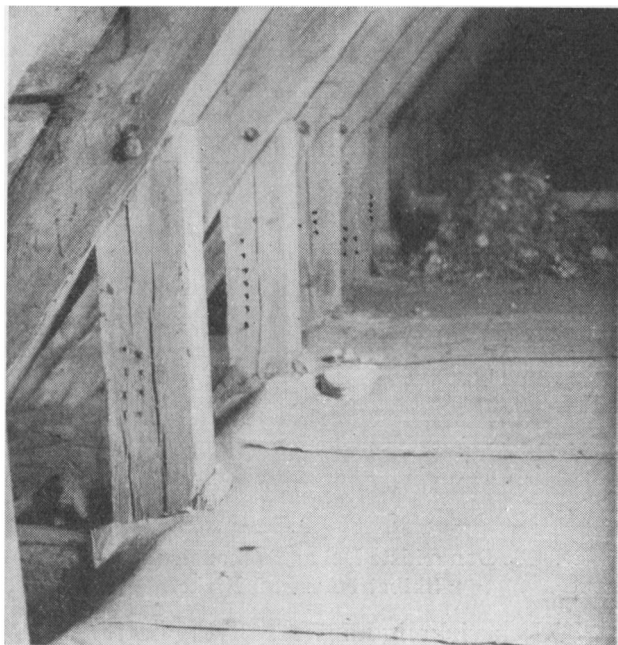
(Fig. 12). Fag Nr. 8 og 7 i Kirkens Sydside. I Baggrunden en Dyngte Pinde, som Allikerne har puttet ind gennem et Tagvindue, skønt det er spærret med Traadvæv.

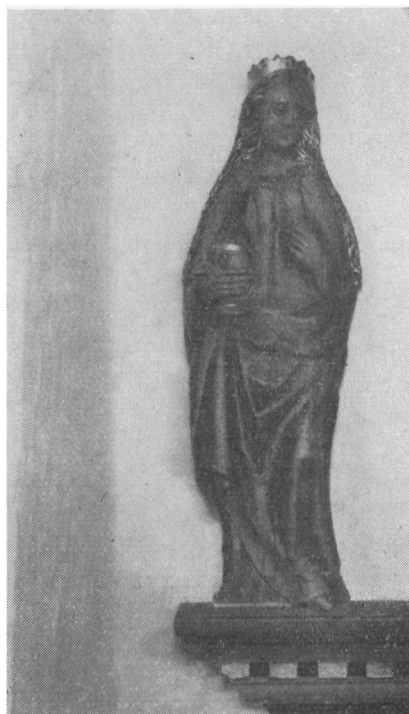
(Fig. 17). Maria med det omdannede  
Jesusbarn paa Armen.

til mig . . . o. s. v.« Nu er de to »hjemmehørende Fi-  
gurer anbragt i Norddørens Niche. I Marias ene  
Ærme findes der endnu en lille Rest af den oprinde-  
lige rene blaa Farve, hvormed hendes Kjortel i sin

Tid har været malet. Ligeledes findes der i et Orme-  
hul paa Skulderen af Gud Fader-Figuren en Rest af  
den skarlagensrøde Farve, hvormed hans Kappe har  
været malet. Endnu er de malede med Egetræsma-  
ling, men forhaabentlig lykkes det en Gang at faa  
Raad til at male dem igen med de gamle straalende

Tempera Farver, de engang har haft. (Se Fig. 17).
