Sig Kapelbanke

– eftersporing af en middelalderlig kirkegård.

Af Lene B. Frandsen

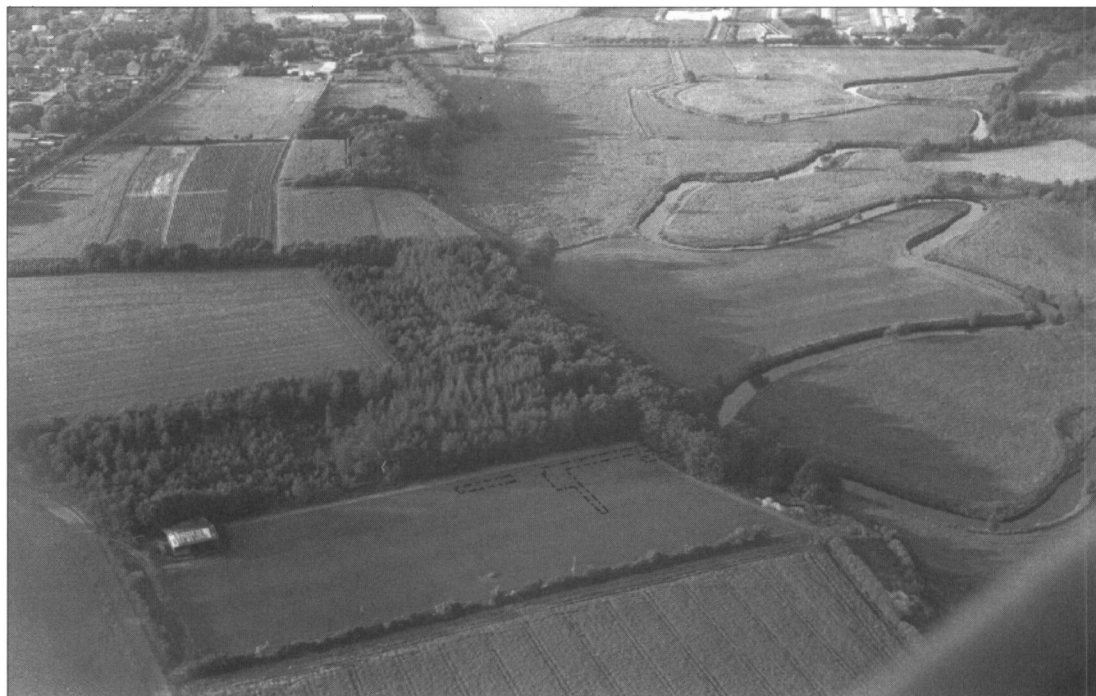
Fig 1. Luftfoto af Sig kapelbanke. Udgravningefeltets tilnærmelsesvis placering er markeret med sort.

Ca. 7 km syd-øst for Varde, umiddelbart syd for landsbyen Sig, ligger en bakke der benævnes Kapelbanken. På dette sted (fig. 1) foretog Varde museum en mindre udgravning i foråret 1991 (1).

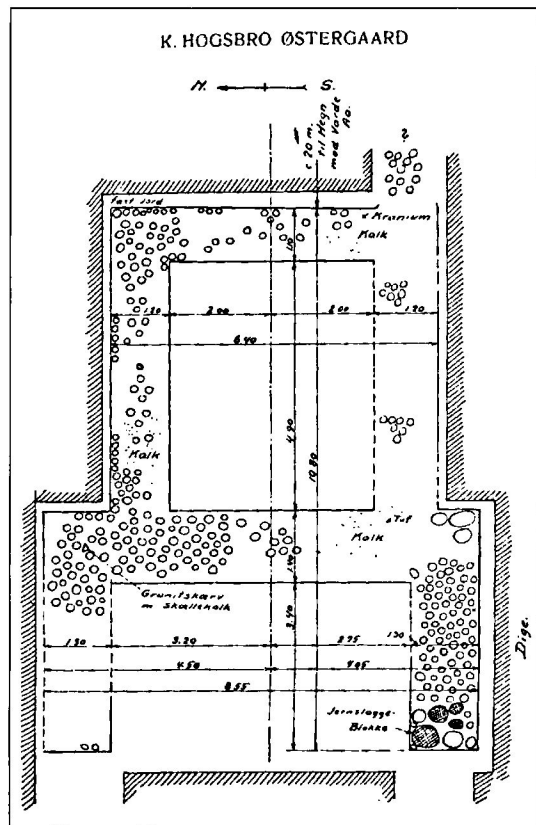
Fig. 2. Oversigtsplan over fundamentet til den nordlige bygning. Efter K. Høgsbro Østergård, Fra Ribe Amt 1938.

Kapelbanken blev undersøgt af K. Høgsbro Østergård i 1935. Dengang blev der fundet fundamenterne til to bygninger, en nordlig (fig. 2) og en sydlig (fig. 3). Den nordre bygning bestod af indtil 1 meter dybe fundamentsgrøfter, i hvis overflade der fandtes små stykker tufsten og mørtel af skælkalk. I det sydvestlige hjørne fandtes der endvidere nogle jernslaggeblokke. På baggrund af dimensionerne tolker K. Høgsbro Østergård bygnin-

gen som et romansk kapel eller kirke (K. Høgsbro Østergård 1938). Koret var 6 meter langt og 6,40 meter bredt. Skibets bredde var 8,55 meter og kun 4,80 langt, det videre fundament mangler mod vest. H. K. Kristensen foreslår, at det måske har haft en bræddegavl (H. K. Kristensen 1944), mens Danmarks kirker antyder at kirken aldrig blev færdig (DK's kirker, Ribe Amt s. 1417).

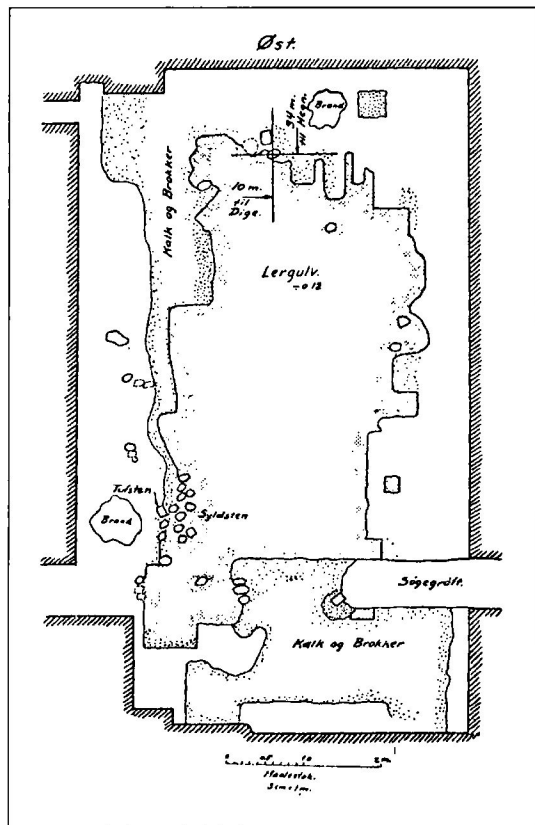
Fig. 3. Oversigtsplan over den sydlige bygning. Efter K. Høgsbro Østergård, Fra Ribe Amt 1983.

Den sydlige bygning bestod blot af en rektangulær flade af sandblandet ler, indeholdende talrige brokker af røde mursten og tagsten. Tæt ved lerfladen mod sydvest fandtes en grav. Bygningen tolkes af udgraveren, som værende en bygning af munkesten med tegltag. K. Høgsbro Østergård skriver videre, at det ikke kan afgøres om bygningen er det i præsteindberetningen af 1638 omtalte St. Birgittes kapel, eller det evt. er et rejseherberg eller en tiendelade, men tilføjer, at bygningen nok er for lille til det sidstnævnte (K. Høgsbro Østergård, 1938). Stadig i forrige århun-

drede har egnens folk hentet munkesten herfra og anvendt dem i nybyggeri i Sig. H. K. Kristensen fremsætter den teori, at der måske er tale om et gotisk kapel, der har afløst det gamle romanske (H. K. Kristensen, 1944).

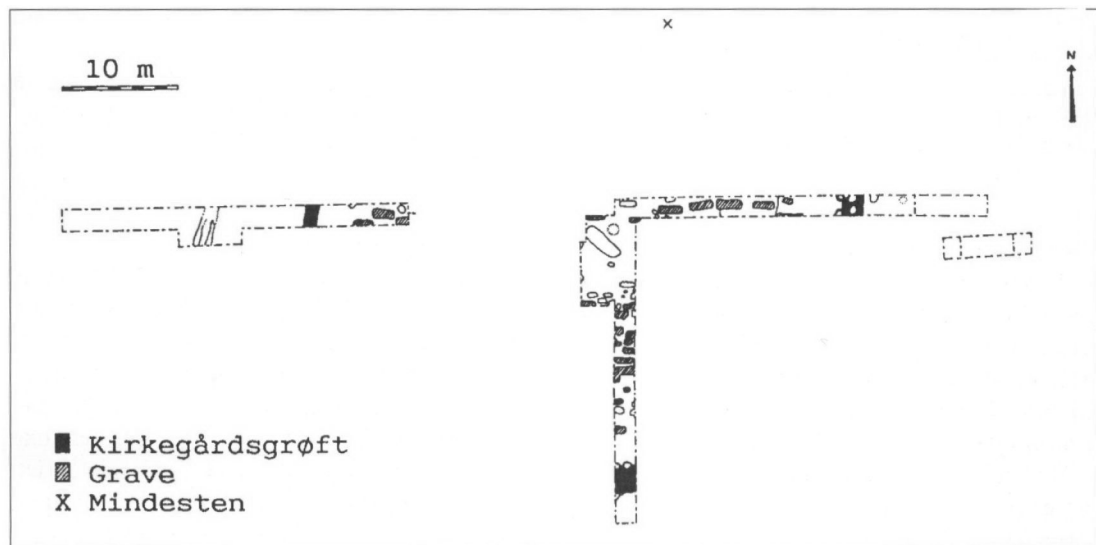
Fig. 4. Oversigtsplan over udgravningsfeltet 1991.

bistået af Jacob Kieffer Olsen, Middelalder arkæologisk Institut, Moesgård. Hovedparten af undersøgelsen foregik på Victor Jessens mark, matr. nr. 10 a (2). Der var desværre nyplantede jordbær på marken, men takket være en ihærdig indsats fra lodsejerens side, med at grave jordbær op forud for muldafførmningen, fik vi stort set mulighed for at placere vores sonderingsgrøfter, hvor vi ønskede det (fig 4).

Udgravningen indledtes mod nord ved, at grave en søgegrøft i arbejdsvejen langs skellet. Ret hurtigt dukkede en svag aftegnning af et grøftforløb op, og ca. 8 meter længere fremme endnu en grøft, omkring 20 cm dyb, målt fra underkanten af pløjelaget, umiddelbart herefter fremkom de første begravelser. Vi var nu ret sikre på, at vi havde fundet kirkegårdens vestlige afgrænsning. Det næste skridt var at finde tilsvarende grøfter mod henholdsvis syd og vest. Vi opgav på forhånd, at finde den nordlige grænse, idet den måtte ligge gemt inde i krattet.

Det lykkedes, at finde en grøft både mod øst og syd, begge grøfter var dybere end den vestlige, henholdsvis 55 og 60 cm. Det skyldes formodentlig, at bevaringsforholdene her er bedre, vestsiden af bakken er hårdere medtaget - nedslidt af pløjning og sandflugt. Interessant er, at der kunne iagttages stenspor i toppen af den østlige grøft. Tilsyneladende har den ældste afgrænsning af kirkegården bestået af en grøft, der på et senere tidspunkt blev erstattet af et kirkegårdsdige. På indersiden af både den østlige og sydlige grøft fandtes stolpespor, så muligvis har kirkegården også i en periode været omgivet af et hegn. Det er ikke muligt med sikkerhed at afgøre om grøften og hegnet har fungeret samtidig, fund af tegl i grøftens fyld antyder at denne ihvertfald må have stået åben en tid og først
