# Vertikale dræn på Vestkysten - stor sandopbygning i stedet for sandtab

Af ingeniørerne Poul Jakobsen og Claus Brøgger, SIC

Denne artikel er en opfølgning af indlæggene bragt i GeologiskNyt 1/07. Opmålingerne efter 2 år viser, at anvendelse af de vertikale drænrør som kystbeskyttelse har stoppet erosionen syd for Hvide Sande havn. Middelstrandhøjden er hævet signifikant i forhold til Ref-område 1 og Ref-område 2 uden vertikale dræn. Opmålingerne viser endvidere, at der er læsideakkumulation i Ref-område 3 i modsætning til høfder og bølgebrydere, som skaber stor læsideerosion. Samtidig er der sket en betydelig sandopbygning i forkanten af klitten og forstranden i de drænede områder. Dette har medført forøget sandfygning til baglandet i modsætning til Ref-område 1 og 2, hvor der er stor bølgeerosion. Det er derfor nødvendigt at plante fx hjælme fra klitfoden og 10 - 15 meter ud på stranden, så sandet fastholdes på forstranden.

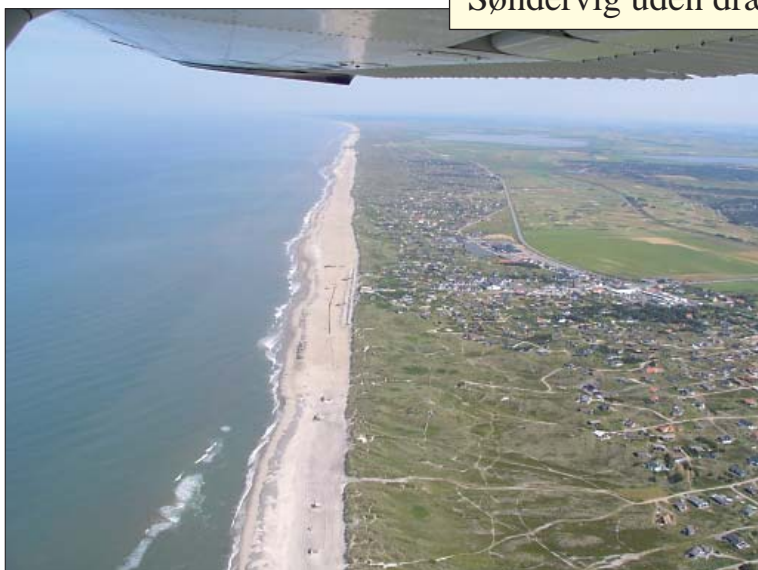
Sandfodring ved Søndervig d. 5. juli 2005 efter strandfodring med 960.000 m<sup>3</sup> sand på stranden. Vandstand: +45 cm. (Foto: P. Jakobsen d. 05-07-2005)

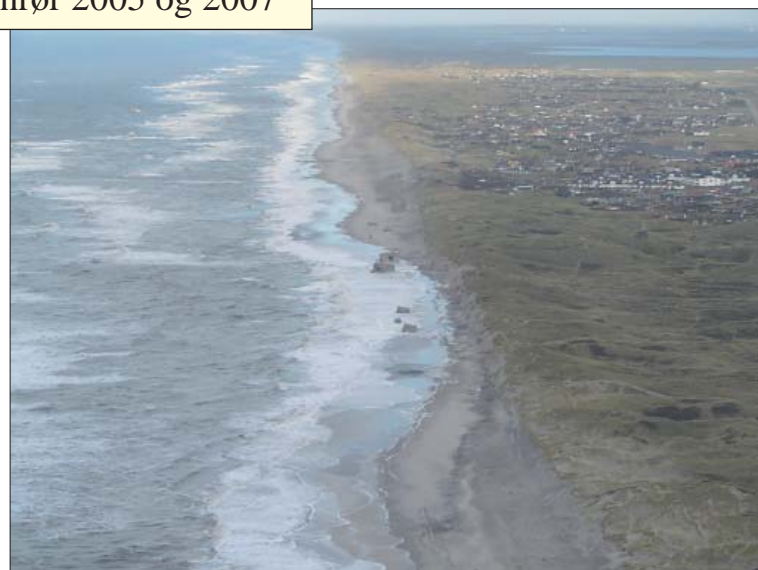
Søndervig d. 16 januar 2007 efter en investering på 42,0 mio. kr. i strand- og revlefodring. Strandfodringen er skyllet i havet, og havet har taget ca. 400.000 m<sup>3</sup> af klitterne. Vandstand: +50 cm. (Foto: P. Jakobsen)

Strandfodringen på 960.000 m<sup>3</sup> ved Søndervig er skyllet i havet, og det vurderes, at havet har taget yderligere ca. 400.000 m<sup>3</sup> af klitterne i strandfodningsområdet nord og syd for Søndervig, hvor der er store klitskæder.

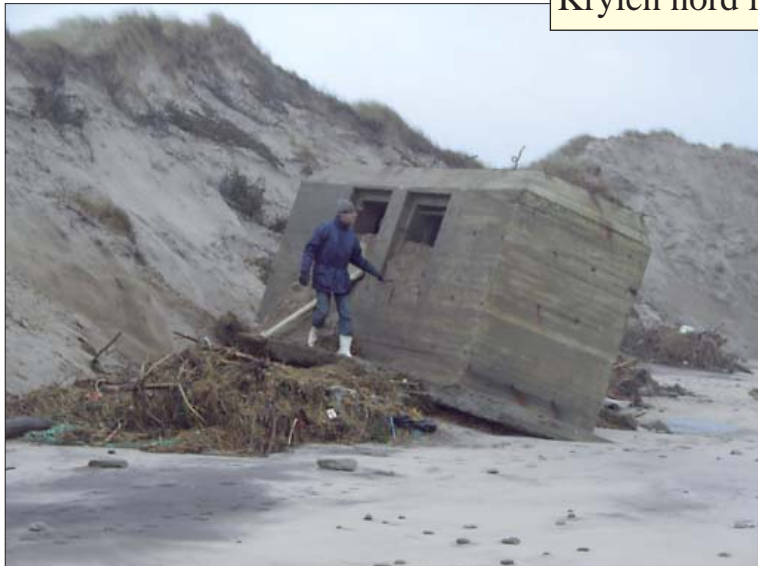
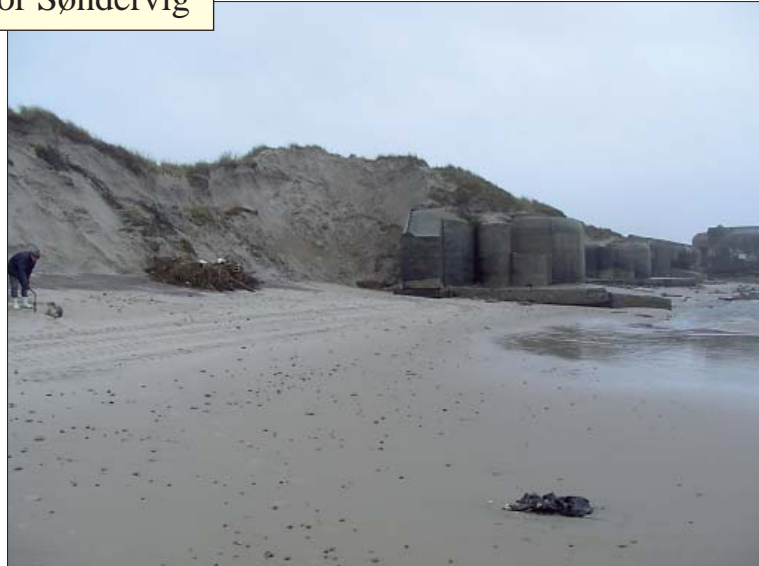
## Krylen nord for Søndervig

Bunkerne vælter ud af klitterne efter vinterens storme i 2006/07, som vi så ved Søndervig i 2005. Strandfodringen på 960.000 m<sup>3</sup> er skyllet i havet. (Foto: P. Jakobsen)

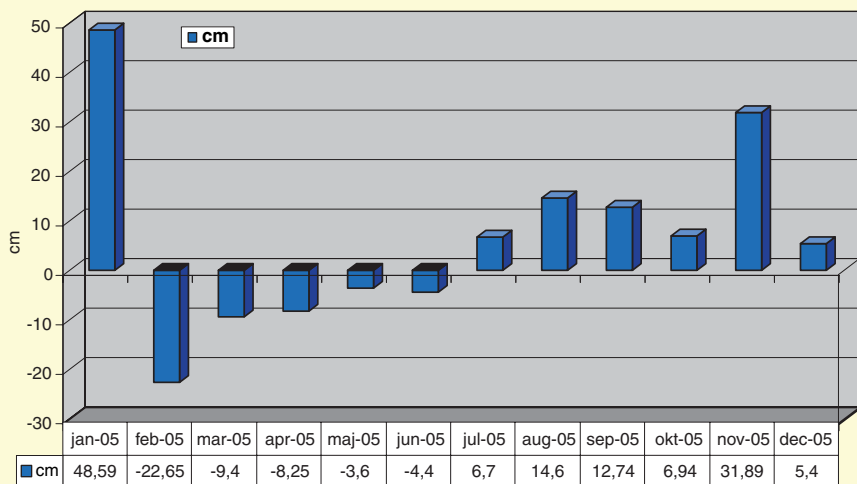
Figurerne viser middelvandstanden månedsvi i henholdsvis 2005 og i 2006 samt januar 2007. (Grafik: UVH modificeret efter udlæg af forfatterne)

Middelvandstanden på Vestkysten lå i 2005 +6,55 cm over DVR 90, som det ses på figuren øverst på denne side. (DVR = Dansk Vertikal Reference er et nyindført højdesystem, der er baseret på det seneste præcisionsniveaulement – det betegnes "Højdesystem DVR 90").

Middelvandstanden på Vestkysten lå i 2006 +9,53 cm over DVR 90.

Man ser tydeligt den forhøjede middelvandstand i månederne oktober, november, december i 2006 samt januar i 2007 på ovenstående figur. Tilsvarende ser man lavere værdier i 2005.

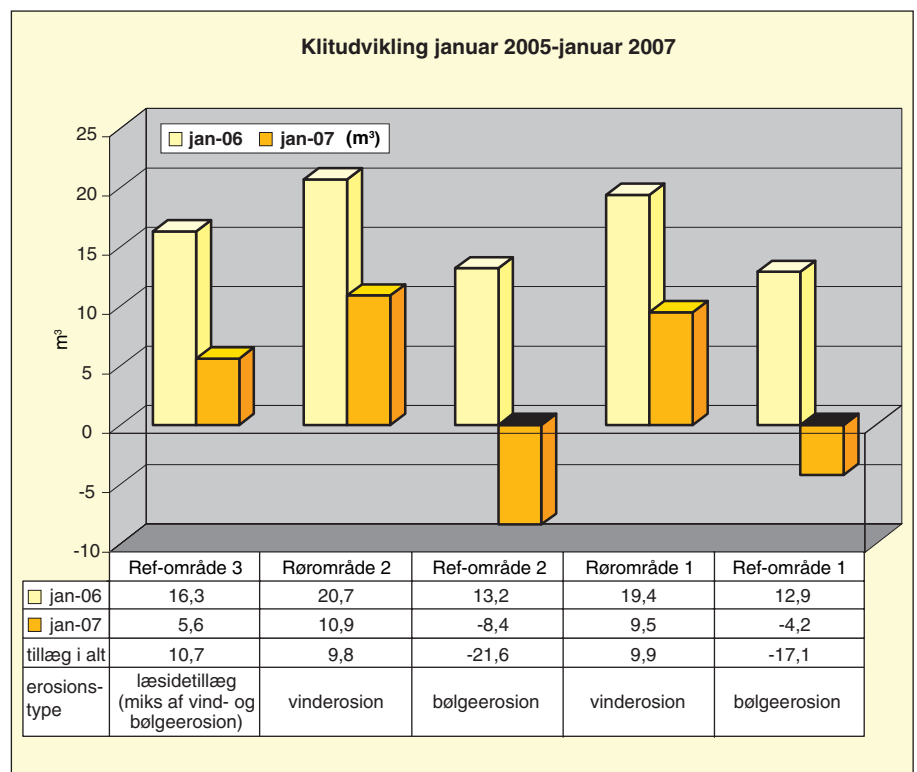
Figuren viser klitudviklingen i henholdsvis januar 2006 og januar 2007. I rørområderne er det primært vinderosionen, der dominerer, mens det er bølgeerosionen, der dominerer i referenceområderne. (Grafik: UVH modificeret efter udlæg af forfatterne)

I Ref-område 1 er erosionen fra januar 2006 til januar 2007 17,1 m<sup>3</sup>. I Ref-område 2 er erosionen 21,6 m<sup>3</sup> pr. meter, som det ses på figuren nederst på siden.

Modsætningsvis er erosionen i Rørområde 1 og Rørområde 2 henholdsvis 9,9 m<sup>3</sup> og 9,8 m<sup>3</sup>.

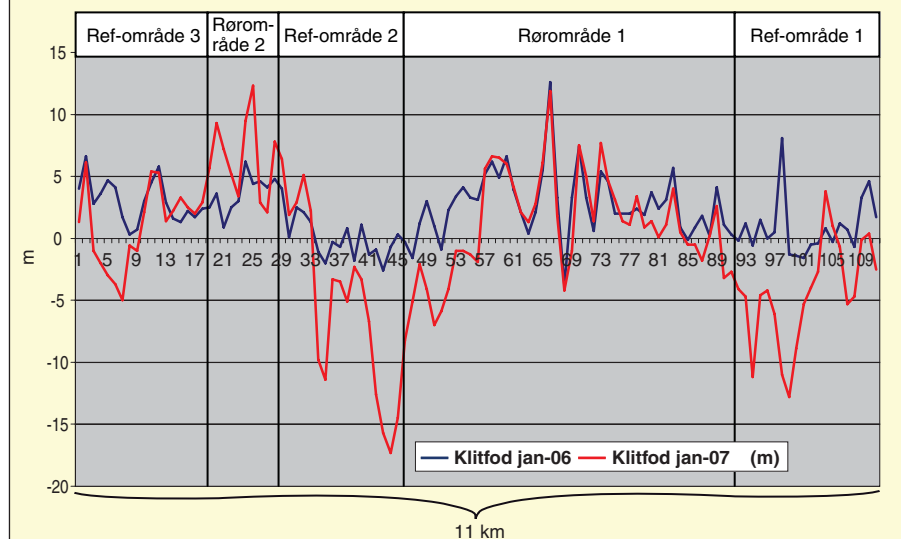
### Udvikling i klitfod januar 2005 - januar 2007

Vind- og bølgeerosionens indflydelse på reference- og rørområderne. (Grafik: UVH modificeret efter udlæg af forfatterne)

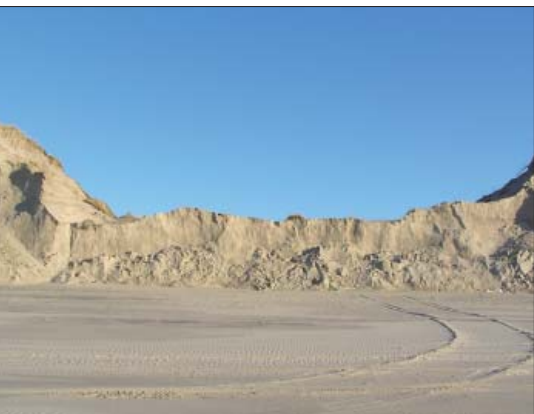
I Ref-område 2 er klitfoden rykket 17 meter tilbage – herved er klitten helt forsvundet. (Foto: Poul Jakobsen – anvendt i GNI/07)

Klitfoden er rykket op til 12,5 meter tilbage i Referenceområde 1 og op til 17 meter tilbage i Referenceområde 2, hvor havet har været dybt inde i klitterne.

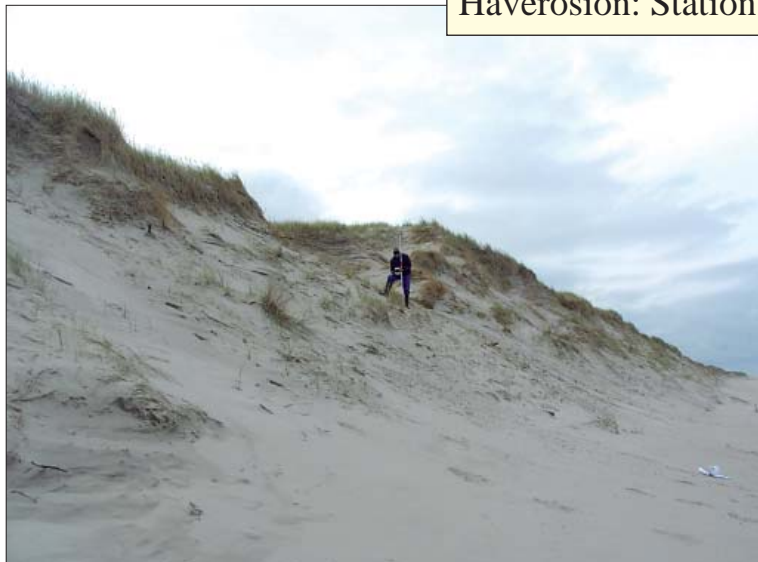
### Haverosion: Station 4400 i Ref-område 2

Haverosion. Allan Christensen fra Carl Bro A/S står her i forkanten af klitten, som tidligere var toppunktet på klitten. (Foto: P. Jakobsen)

Haverosion. Stregerne markerer hhv. profilet efter stormen og det nye balanceprofil. Toppen af klitten er faldet ned på stranden. (Foto: P. Jakobsen)

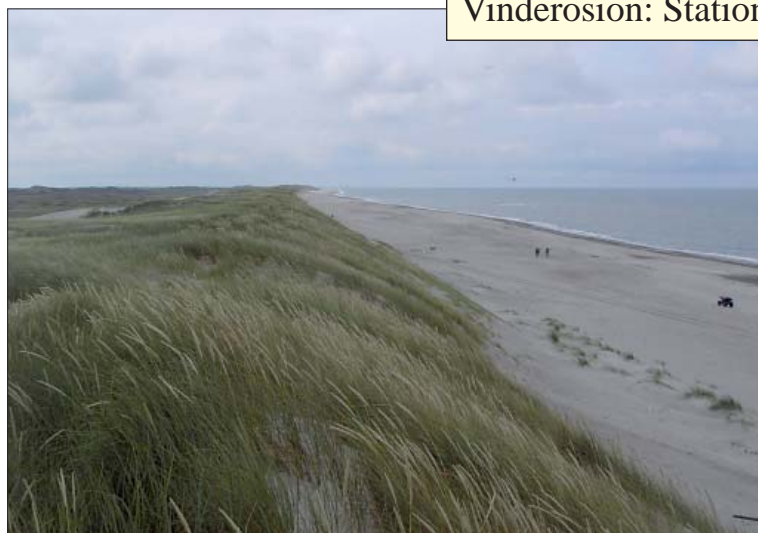
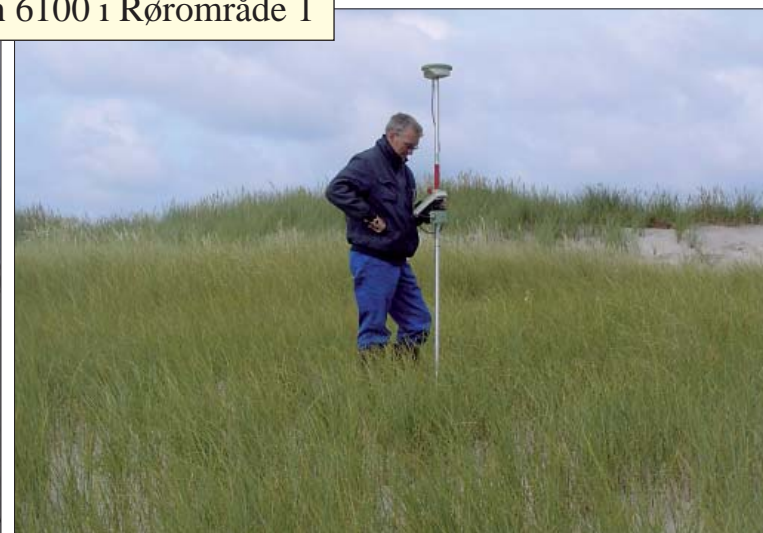
### Vinderosion: Station 6100 i Rørområde 1

Vinderosion. Der finder klitopbygning sted i de drænede områder. Klitterne er hævet i de drænede områder mellem 90 cm og 120 cm over 2,5 år i de 4 målepunkter på toppen af klitterne, idet en del af sandet fra forkanten af klitten er føjet længere ind i klitsystemet (ca 10 m<sup>3</sup> pr. meter). (Foto: P. Jakobsen)

Disse 20 m<sup>3</sup> er borteroderet af vinden i forstranden og blæst op i forkanten af klitten. Efterfølgende har vi målt, at klitterne i de drænede områder hæver sig på toppen med 90 – 120 cm på 2,5 år i et 30 meter bredt bælte.

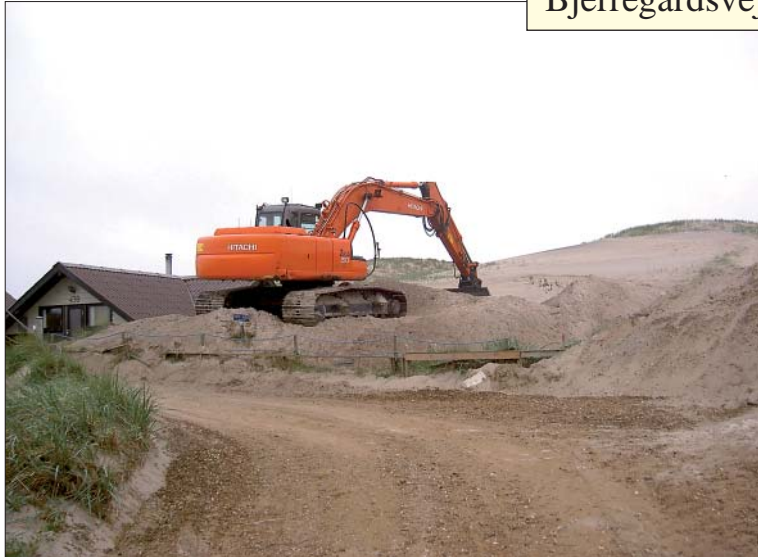
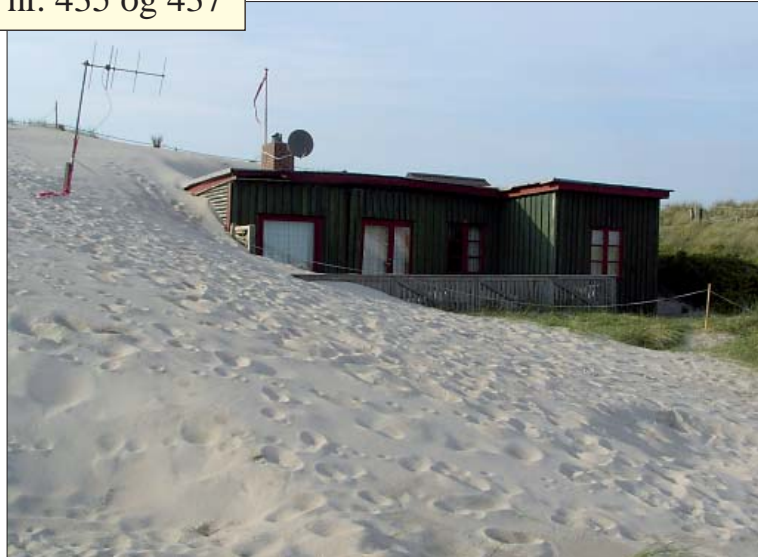
Flere ejendomme er begravede i sand på grund af sanddriften til baglandet – her er det to huse på Bjerregårdsvej. (Foto: P. Jakobsen)

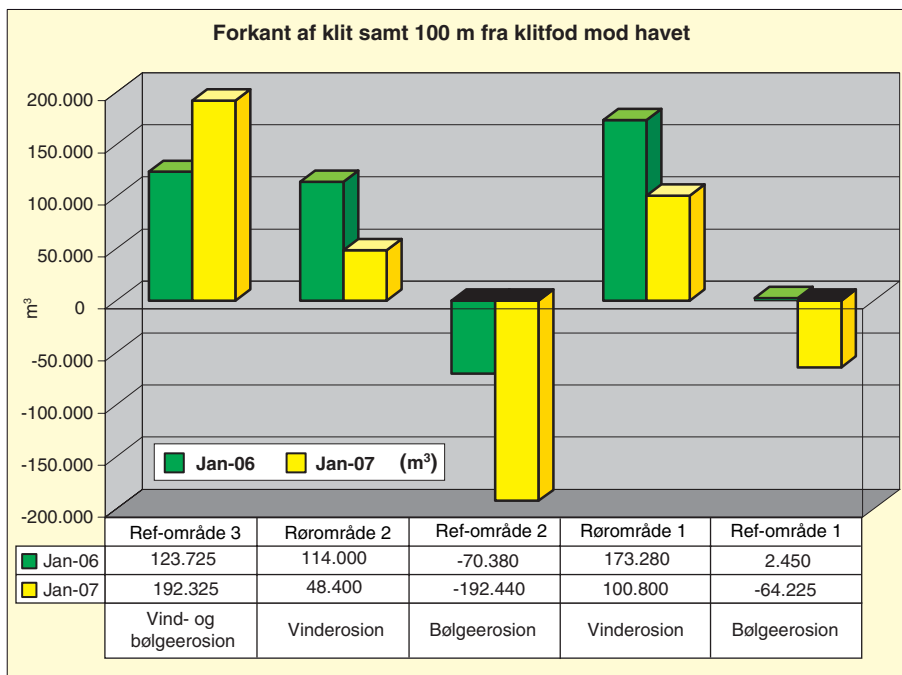
Figuren viser tillæg/erosion i ref- og rørområderne i januar 2006 og 2007. (Grafik: UVH modificeret efter udlæg af forfatterne)

Figuren og tabellen på side 19 viser, at kystprofilen ikke er forstjålet i projektperioden. Samtidig ser man, at de store erosionsmængder fra Ref-område 1 og Ref-område 2 ikke genfindes ude i Offshore 1 efter vinterens voldsomme storme. Storme skaber således ikke et reservoir af sand ude i havet. Det borteroderede sand forsvinder således ud af projektområdet ved kraftige storme.
