Flodbølgen i Asien

- kysternes økosystemer

Af cand. scient. Finn Danielsen, naturressource-rådgiver og direktør i det danske firma Nordeco

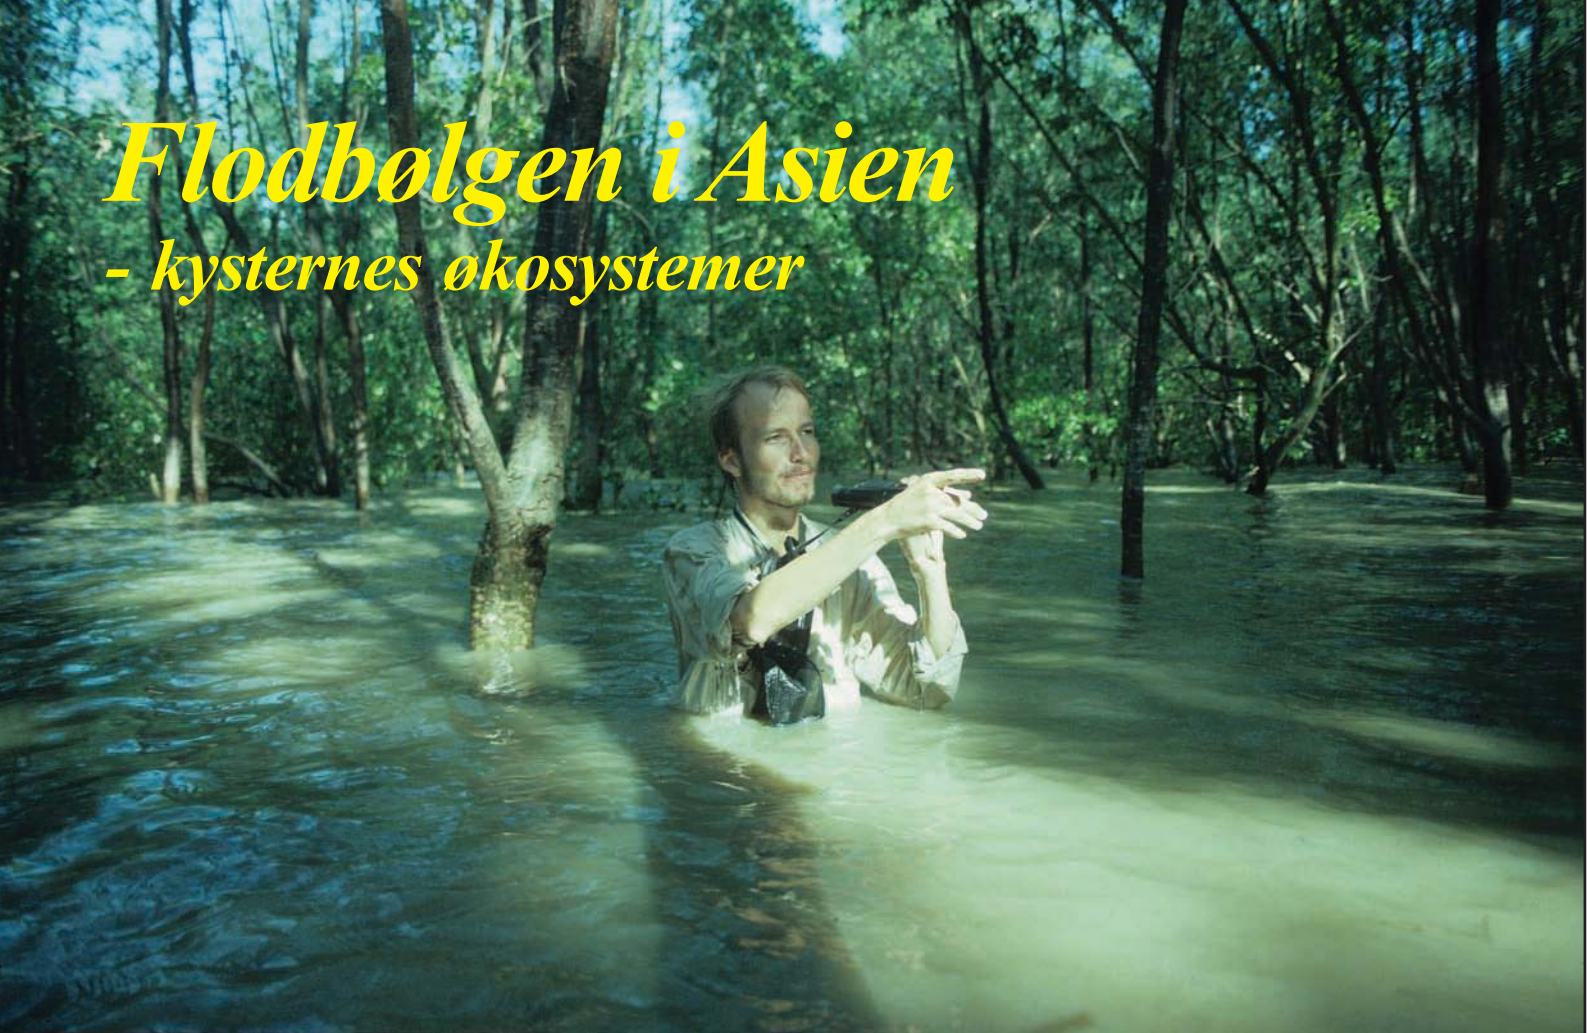
Mangroveskov på Sumatra ved højvande. Mangrovetræer er i stand til at trives i tidevandszonen trods ekstreme svingninger i vandstand og saltholdighed. (Foto: Knud Danielsen)

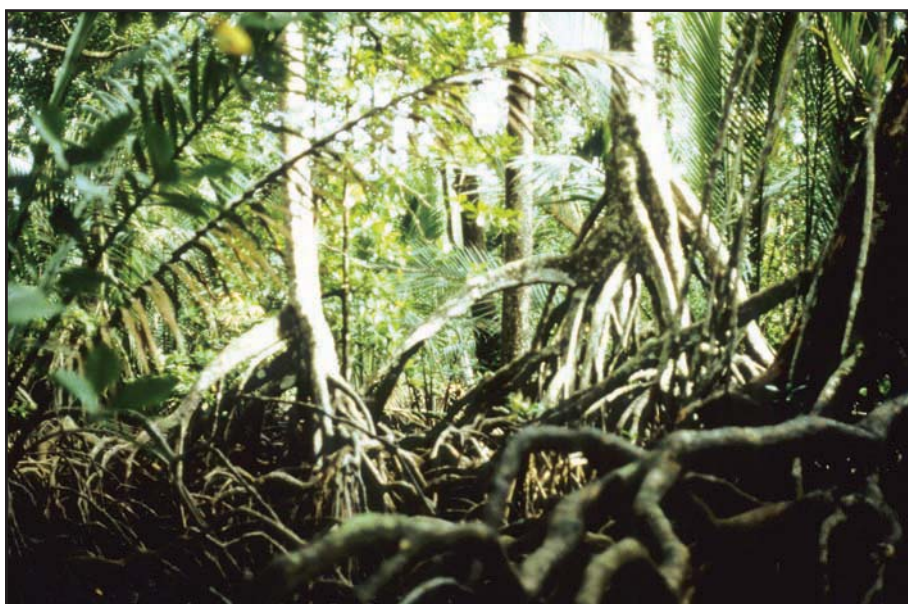
Ved lavvande kan man se mangrovetræernes karakteristiske luftrødder. (Foto: Forfatteren)

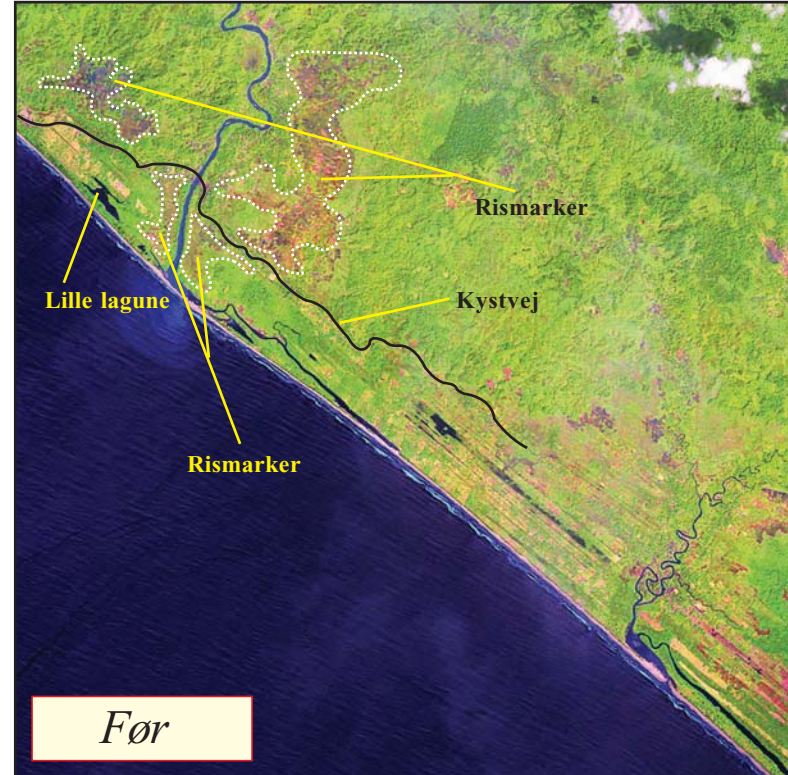
Nogle steder langs kysten er store landbrugsområder med rismarker skyllet bort. Tilbage ligger netværk af åer og kanaler. Det er usikkert, om risdyrkning er givtigt i brakvandsmiljøet. Måske kan de nyopståede laguner langs kysten udnyttes til fiskeri og brakvandsområderne anvendes til fiske- og rejedamme. Satellitbilleder fra Aceh, Sumatra fotograferet d. 8. og 29.12.2004. (Fotos er venligst udlånt og bearbejdet af CRISP, National University of Singapore IKONOS image © CRISP 2004)

Vi sammenlignede satellitbilleder af udvalgte lokaliteter før og efter jordskælvet, og vi sammenholdt oplysningerne med øjenvidneberetninger. Nordsumatra ligger nær epicentret for jordskælvet. Satellitbillederne afslører, at ødelæggelserne var store. Be-

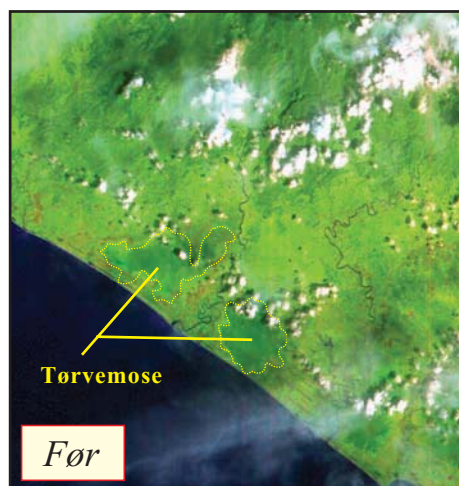
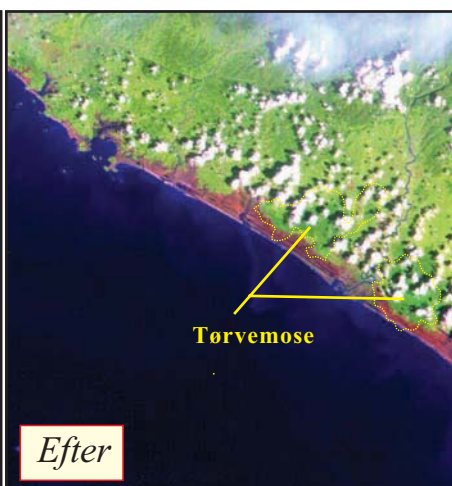
Andre steder ligger der tørvemoseskove lige bag stranden. Satellitbillederne tyder på, at flodbølgerne kun oversvømmede skovbrynet, og at skovene er stort set intakte. Skovene består af 90 % vand og udgør derfor enorme reservoirs af ferskvand. De kan derfor udgøre en vigtig kilde til ferskvand for de overlevende mennesker i området. Det forudsætter dog, at de i den nuværende 'overlevelsesfase' opretholdes intakte og ikke fældes eller drænes i misforståede forsøg på at etablere landbrug. (Fotos er venligst udlånt og bearbejdet af CRISP, National University of Singapore IKONOS image © CRISP 2004)

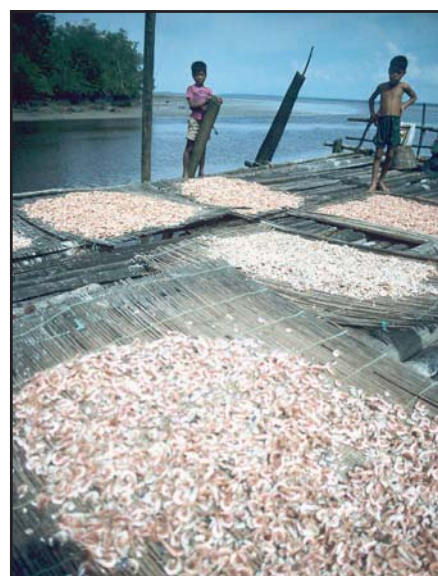
Mangrove er et af verdens mest produktive økosystemer. Hver hektar mangroveskov på Sumatra bidrager med næsten 500 kg rejer og fisk om året. (Foto: Forfatteren)

område for reje- og fiskeyngel. Hver hektar mangroveskov på Sumatra bidrager med næsten 500 kg rejer og fisk om året. Dertil kommer, at mangroveskove giver byggematerialer og en lang række andre skovprodukter.
