# Herregårdenes avlsbygninger - en kulturarv?

*Af Sonja Marie Overgaard, ph.d. stud., arkitekt MAA*

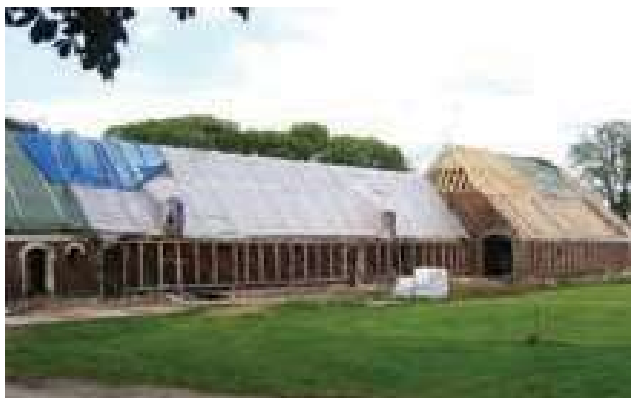
*Ombygning af Nørre Vosborgs avlsbygninger. Set fra venstre: hestestalden, agerumsladen og studestalden.  
Foto: Sonja Marie Overgaard, juni 2007.*

Avlsbygningerne var det driftsmæssige grundlag for udfoldelsen af livet i hovedbygningen, og de skal fortsat være fundamentet for anlæggets overlevelse. De ældste bygninger i avlsgårdsanlægget, hestestalden, agerumsladen og studestalden, er fra 1788 og er vurderet som bevaringsværdige. Disse bygninger er blevet konverteret til henholdsvis hotelværelser, udstillings-/forsamlingslokale og reception. De nye funktioner kræver et stort indgreb i de oprindelige bygningers udformning, så en del autentisk materiale fjernes. Da avlslængen stod færdig i 2008, var ydermurene de bedst bevarede elementer.

Murstensvæggene er særligt vigtige som værende en af de bærende kulturarvsværdier. Murene er opført i den lokale Vosborgsten, der har dimensioner, der nærmer sig munkesten.<sup>3</sup> Restaureringsteknisk er murene blevet rettet op og nye fuger holder sammen på det gamle murværk. Man kan spørge, om dette

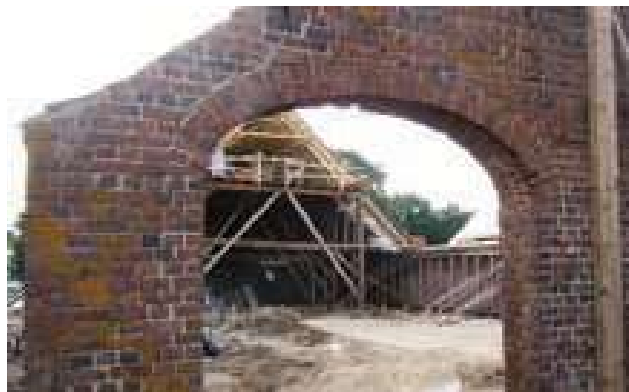
*Agerumsladen under ombygning. Den rummer nu en udstillingssal og et forsamlingslokale.*

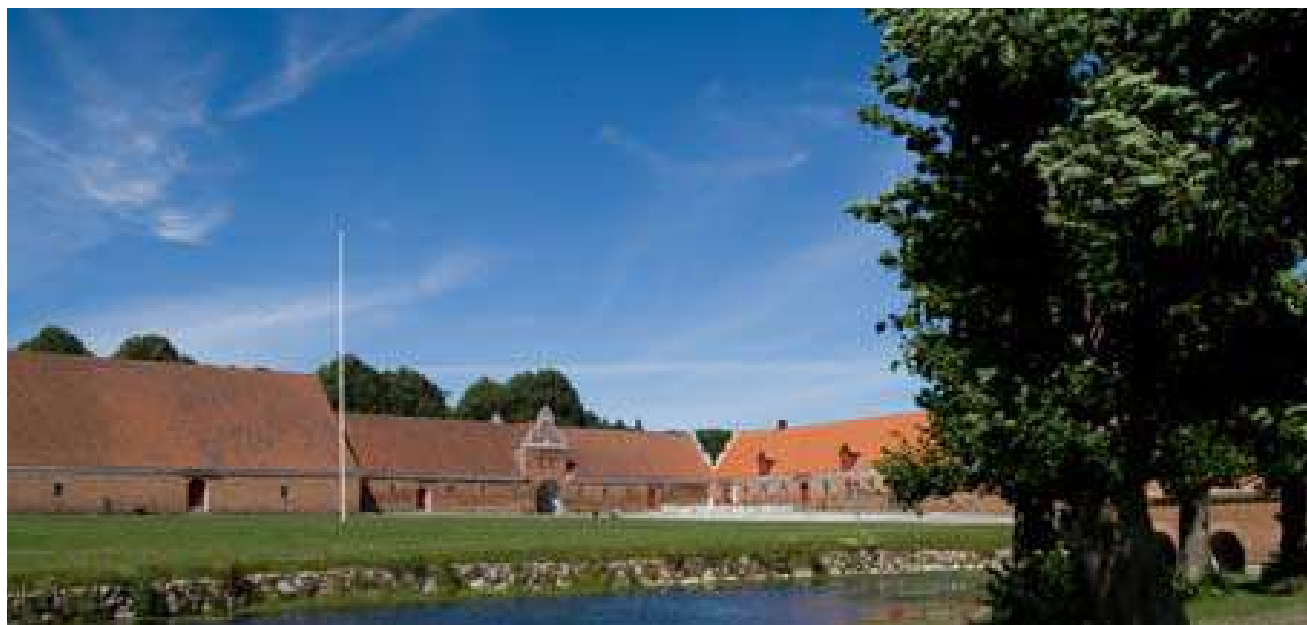
*Avlsbygningerne på Gammel Estrup står med deres oprindelige udtryk. Fortællingen om bygningernes brug kan aflæses i deres form og opbygning. Foto: David Slater, juli 2008.*

På herregården Gammel Estrup huser de fredede avlsbygninger Dansk Landbrugsmuseum, som sammen med Gammel Estrup - Herregårdsmuseet holder til i anlægget. De oprindelige avlsbygninger, som er fra 1600- og 1700-tallet<sup>4</sup>, er indrettet som magasiner til opbevaring af Landbrugsmuseets genstande. Det har været en nænsom istandsættelse af avlsbygningerne, da den nye funktion ikke har krævet de store ændringer i bygningernes oprindelige form. Således er funktionen fundet på bygningernes præmisser. Agerumsladens lukkede karakter og ubrudte tagflade er bevaret, da der ikke er behov for mere lysindtag i opbevaringsrummene. Da det er et museum, som bl.a. har til opgave at formidle, kunne avlsbygningerne have været brugt som rammer for iscenesættelse af udstillingerne. Således kunne de have været udnyttet til at formidle den oprindelige funktion. Med den nuværende funktion udfordres den funktionelle tålegrænse for, hvad en bygning kan/bør indrettes til.

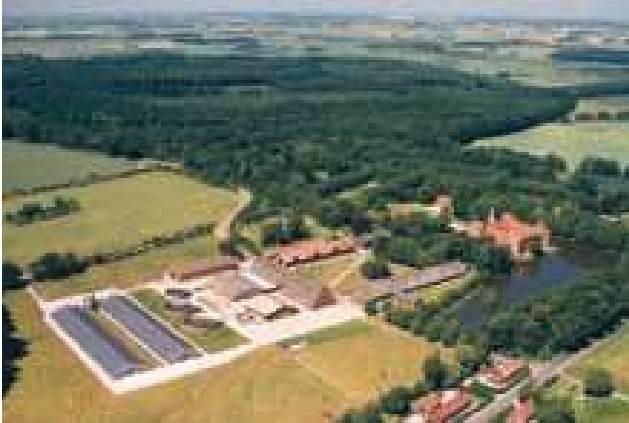
*Kostalden beliggende i det samlede herregårdsanlæg.  
Foto: Kræn Ole Birkkjær, Dansk Landbrugsrådgivning.*

staldrummet, kunne det tænkes, at østfacaden blev åbnet op for at få kontakt til slotssøen. Bygningen ville derved miste noget af tilhørsforholdet til de andre ældre avlsbygninger, som alle vender sig ind mod gårdrummet, som er omdrejningspunktet i avlsgårdsanlægget. Ligeledes, hvis man forkorter bygningen, risikerer man, at den mister samspillet med de øvrige avlsbygninger. Et samspil, der er karakteriseret af røde tegl og en stor bygningskala.

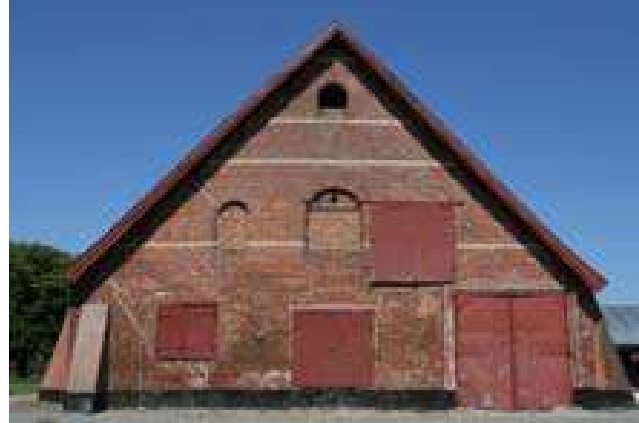
*Bygningen er kilden til forståelsen af de perioder, den har været igennem. Her ses sydgavlen på Rosenholm Avlsgård. Den vidner om flere ændringer.  
Foto: Berit Guldmann Hornstrup, Gammel Estrup.*

Fortællerværdien kan udfordres ved, at man f.eks. lader facaderne fremstå som vandskurede eller pudse. Derved sløres de spor efter ombygninger, som nogen måske vil betegne som skæmmende, men som er med til at fortælle om bygningens liv. Murværket afslører, at bygningen er opført af både munkesten<sup>7</sup> og

normalsten.<sup>8</sup> Desuden kan det aflæses, at indretningen oprindeligt har været som tværstald<sup>9</sup>, hvor opstaldning af kreaturerne har været på tværs af bygningen og med valmet tag. Der skal selvfølgelig repareres fuger, der hvor det trænger, men man bør ikke tilstræbe et ensformigt udtryk, da tålegrænsen for fortællerværdien derved kan overtrædes.

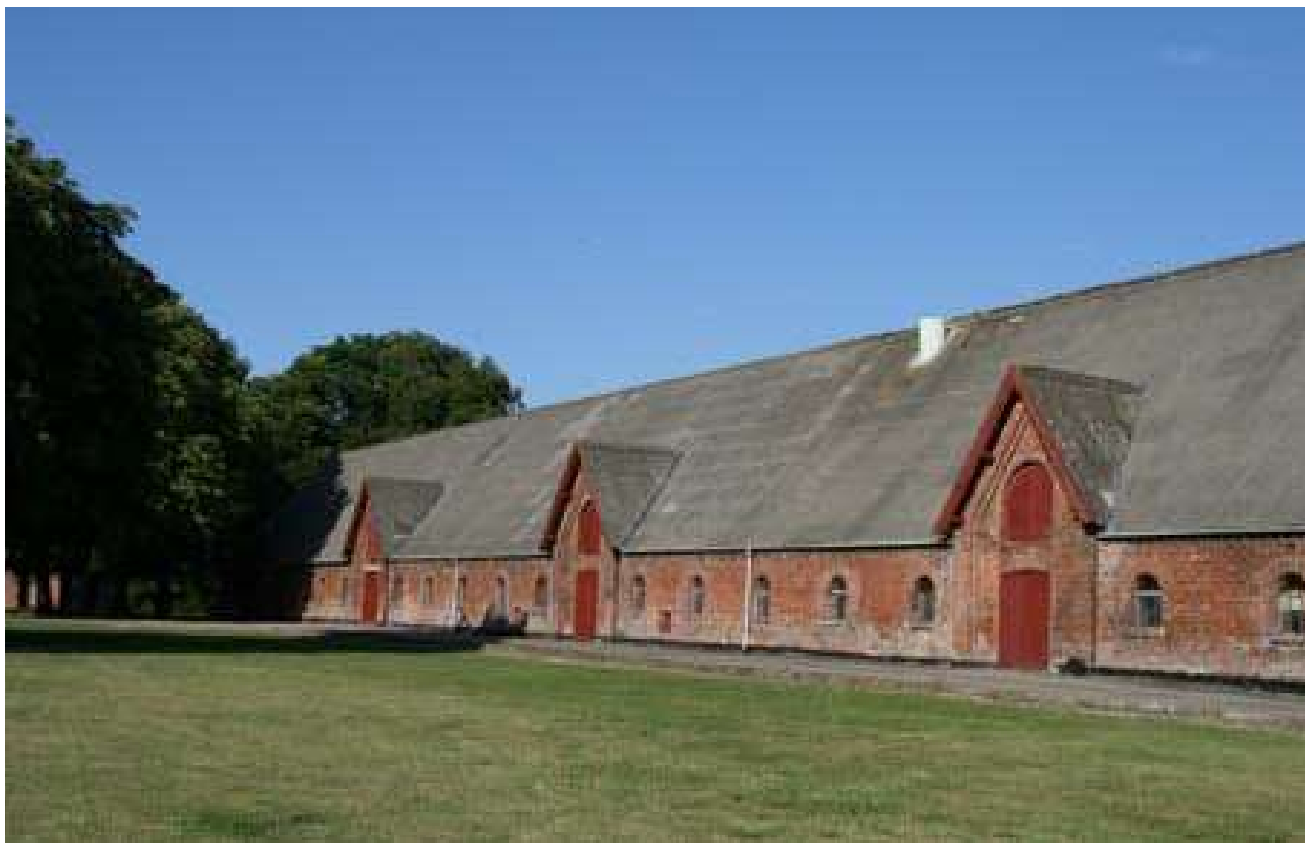
*Rosenholms kostalds regelmæssige rytme i facaden vidner om en produktionsbygning, hvor bl.a. funktionen har været dikterende for udformningen. Herudover kan f.eks. byggeskik og symbolværdi have haft indflydelse på udformningen.  
Foto: Berit Guldmann Hornstrup, Gammel Estrup.*

Bygningens klare opbygning i både plan og opstalt vidner om, at brugen har haft en stærk indflydelse på formen. Hvis en ny funktion skal indrettes, bør den underordne sig dette princip.
