Det forborgne renæssancehus på Brobygård

Peter Bering

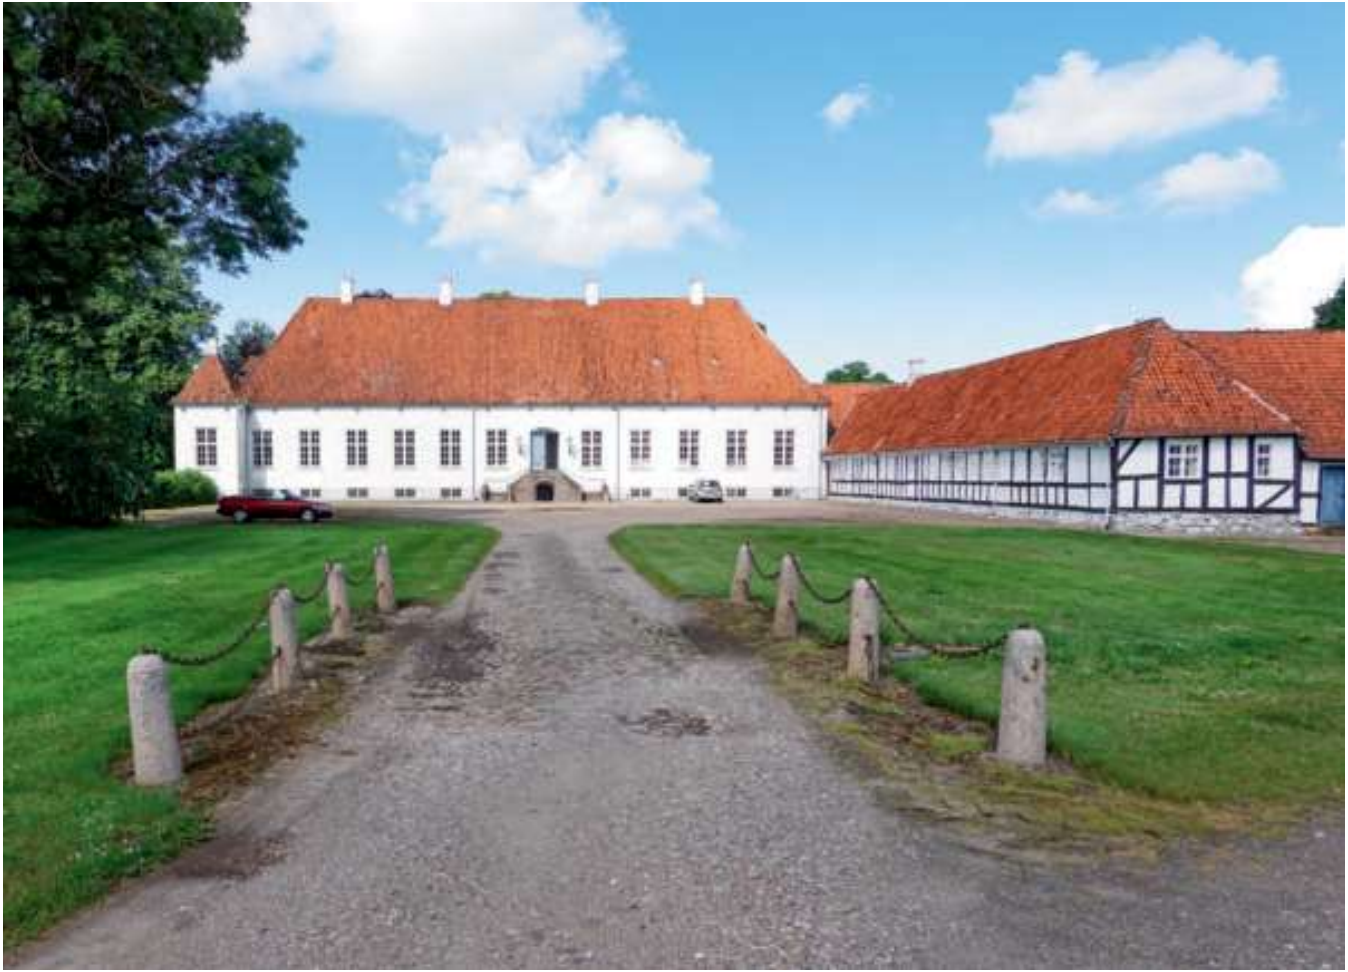
Hovedbygningen på Brobygård set fra øst. Brobygård var i 2014 mål for en herregårdsekskursion i forbindelse med Nordisk Slots- og Herregårdssymposium. Foto: Peter Bering.

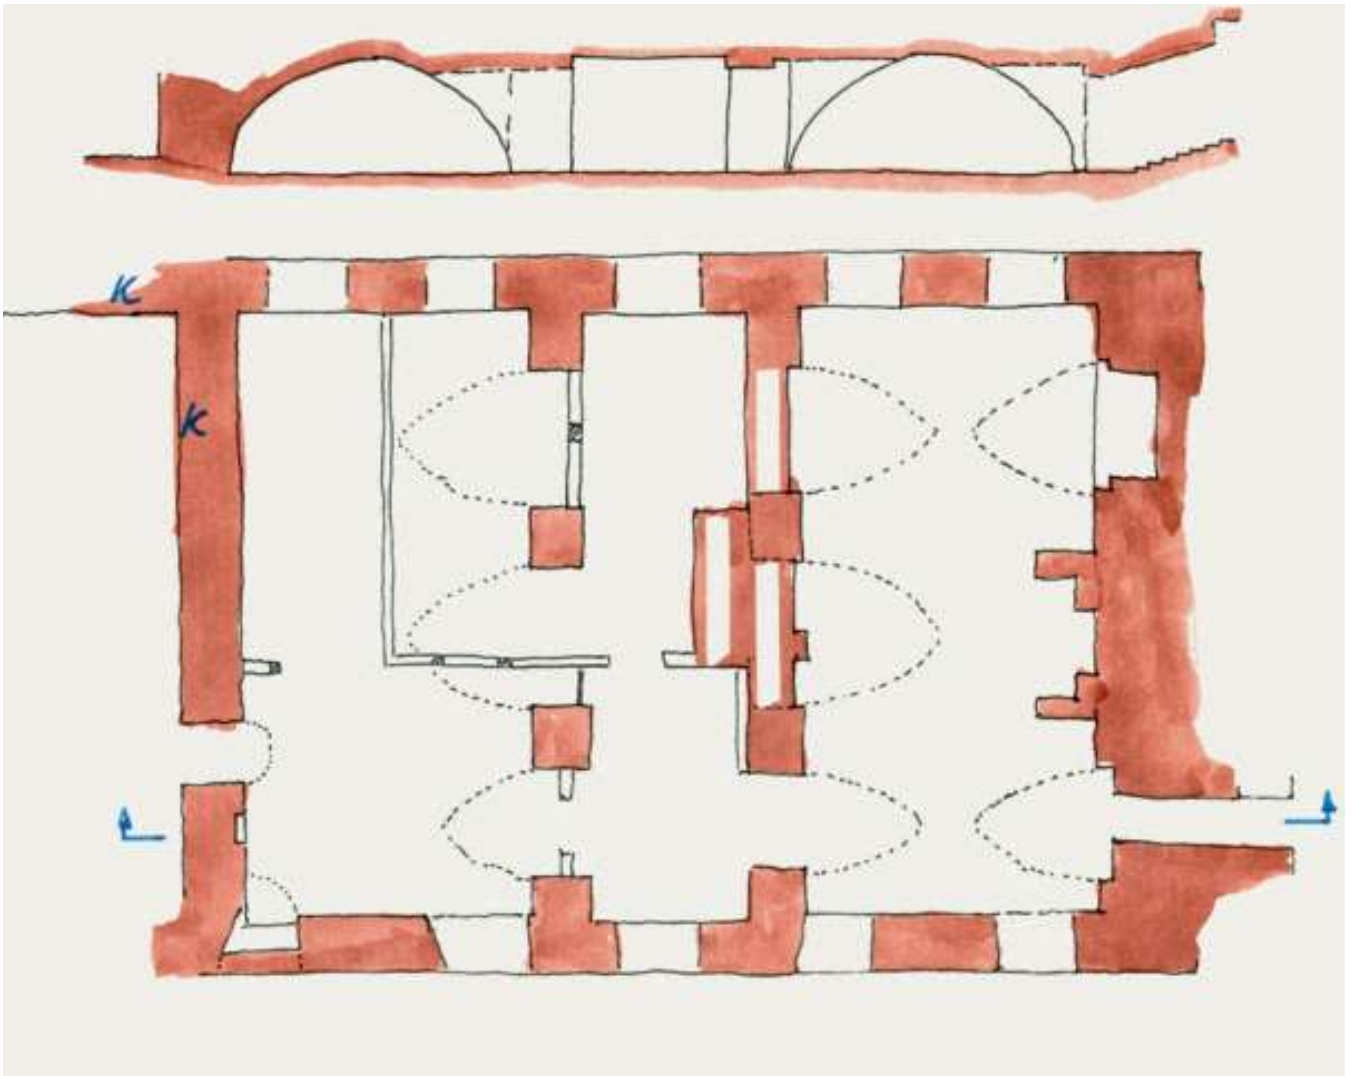
Skitseopmåling af kælderens nordlige del (plan og snit). Planen er orienteret med nord mod højre. Der er to fladspændte tøndehvælv, og stikkapperne viser, at der formentlig har været et stort rum. Den store skorsten i det midterste rum er en senere tilføjelse, ligesom tilmuringerne af de tre arkadebuer (markeret med hvide striber). Det rum har i dag et glatpudset loft. Hvis renæssancehuset har haft samme længderetning som det nuværende – hvilket er mest sandsynligt – går hvælvene på tværs, ligesom det er tilfældet med kælderens på Valdemars Slot. Hvorledes loftet var i den midterste del, vides ikke. Trappen i nordgavlen forbinder kælderens med gulvet i den nordre bindingsværkstilbygning, der er nærmest i terrænniveau. Kernen i den bygning kan meget vel være fra Rantzaus tid. Der har måske også været en tilbygning syd for hvælvkælderens. Der er i hvert fald bunden af en kampestenskælder, hvor der over kampestenene er muret med store, genanvendte mursten i kludderforbandt (markeret med "K"). Den Rantzauske Tavle viser et kort, ret højt hus med lavere tilbygninger ved begge gavle, men man skal passe på med at tro for meget på billedet, for maleren har ikke set huset. Nordgavlen står, men det vil gå for vidt at gætte på den sydlige udstrækning af Rantzaus hus. Illustration: Peter Bering.

Derfor spurgte denne artikels forfatter ejer Jacob Schaffalitzky de Muckadell, om man måtte se nærmere på kælderen og fik heldigvis lov. Det viste sig nemlig at være særdeles interessant, for dernede findes væsentlige dele af et ældre hus, som blandt andet har to fladspændte tøndehvælv med udpræget renæssancefacon. De overhvælvede rum er i husets nordlige hvælvdel, men den byggeteknik var helt forladt i 1673.

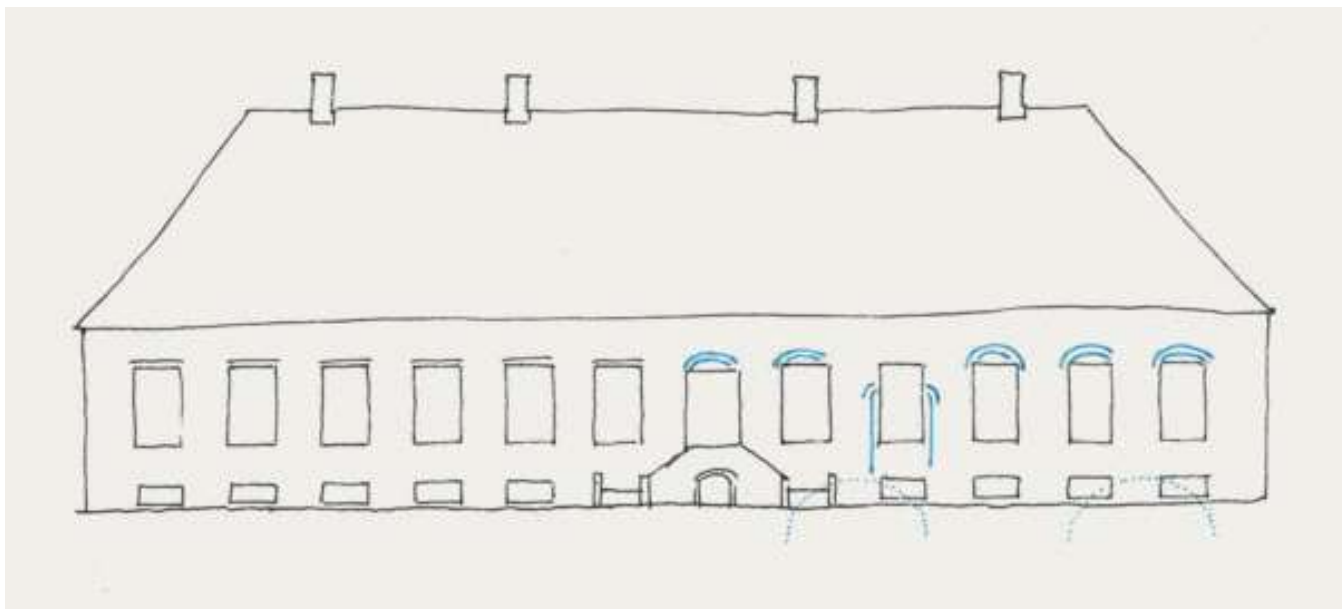
Skitse af østsidens facade. De seks sydlige vinduer har alle lige stik. De seks nordlige har mere eller mindre synlige kurvehanksbuede stik – tegnet med blåt. Over det fjerde vindue fra nord er muret direkte igennem oven på karmen. Men der er tydelige false, og de yderste dele af et lavere placeret stik med større spændvidde er bevaret. Det kan kun tolkes som en døråbning. Illustration: Peter Bering.

Det er så heldigt, at der i gårdens arkiv findes et dusin falmede farvefotografier fra 1967, hvor facaderne blev afrenset, inden der blev kalket. De viser noget mere murværk, end man kan se gennem den nuværende hvidtekalk. De kurvehanksbuede stik ses på østsiden (facaden) over de tre nordligste vinduer. Det fjerde fag har rester

af et laversiddende lidt bredere stik, som må have været en dør. De to følgende fag har også stik med kurvehanksform. De seks sydlige vinduer har alle lige 1600-talsstik. På havesiden er buestikkene mere udvisket: Andet fag har svage spor, men fjerde til sjette har tydelige kurvehanksbuer. Disse spor peger i retning af et ældre hus i den nordlige halvdel af bygningen.

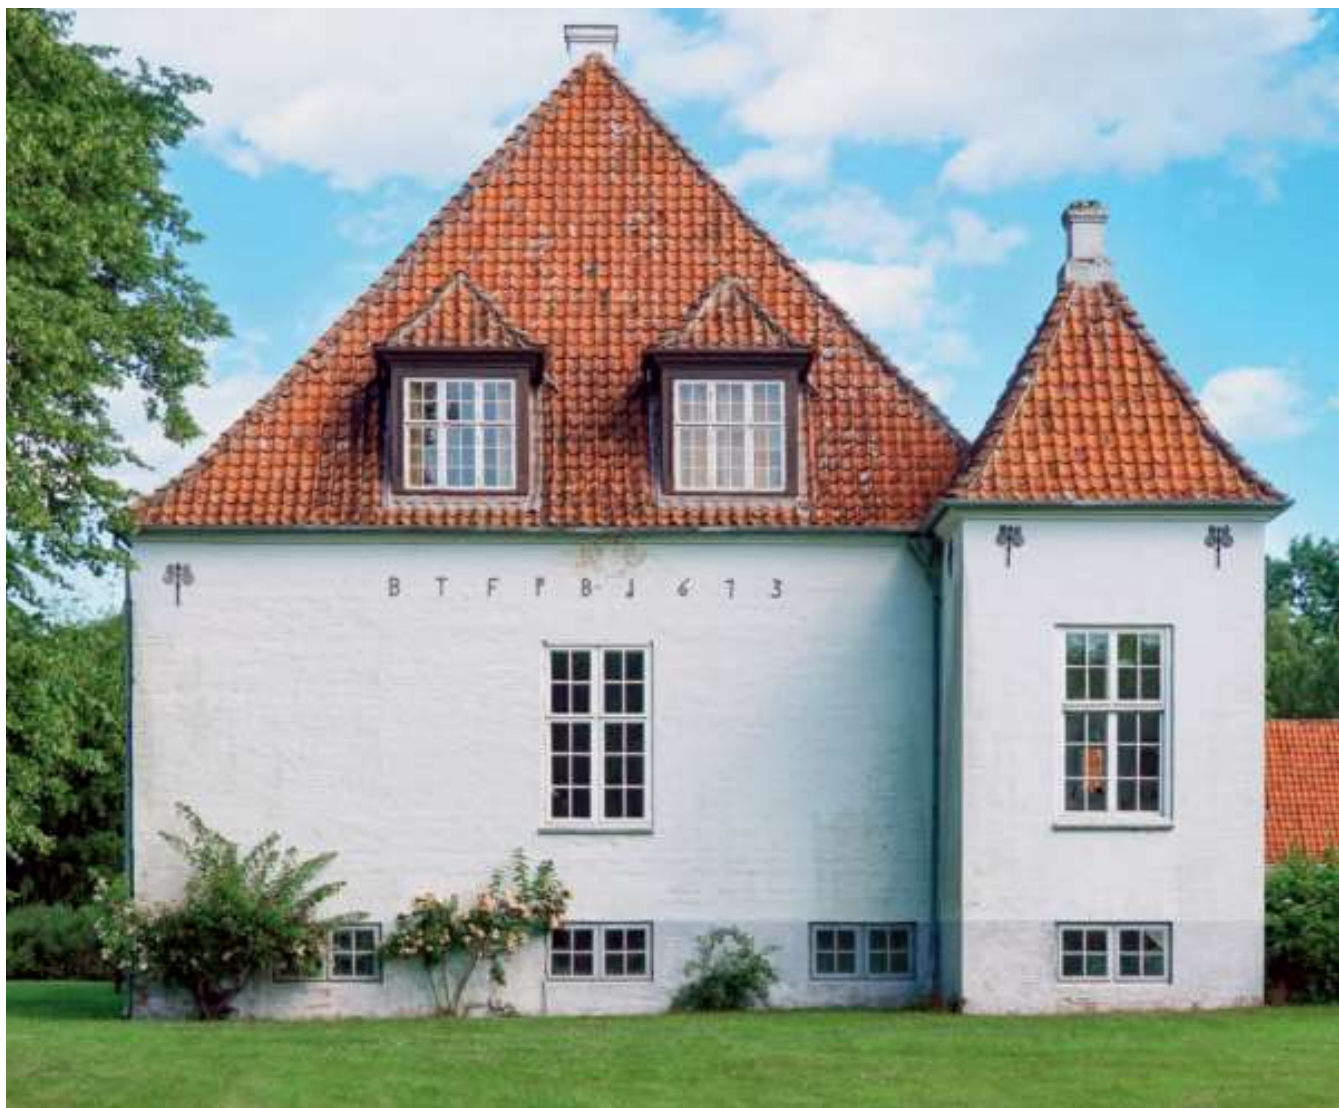
Sydgavlen med Børge Trolle († 1676) og Fru Pernille Billes († 1684) initialer og årstallet 1673. Hjørnepavillonen fra omkring 1910 er tegnet af Martin Borch (1857-1937) og ifølge historikeren William Norvin (1878-1940) i Danske Herregaarde ved 1920: "så mesterligt udført, at ingen vil mistænke den for at være moderne". Foto: Peter Bering.

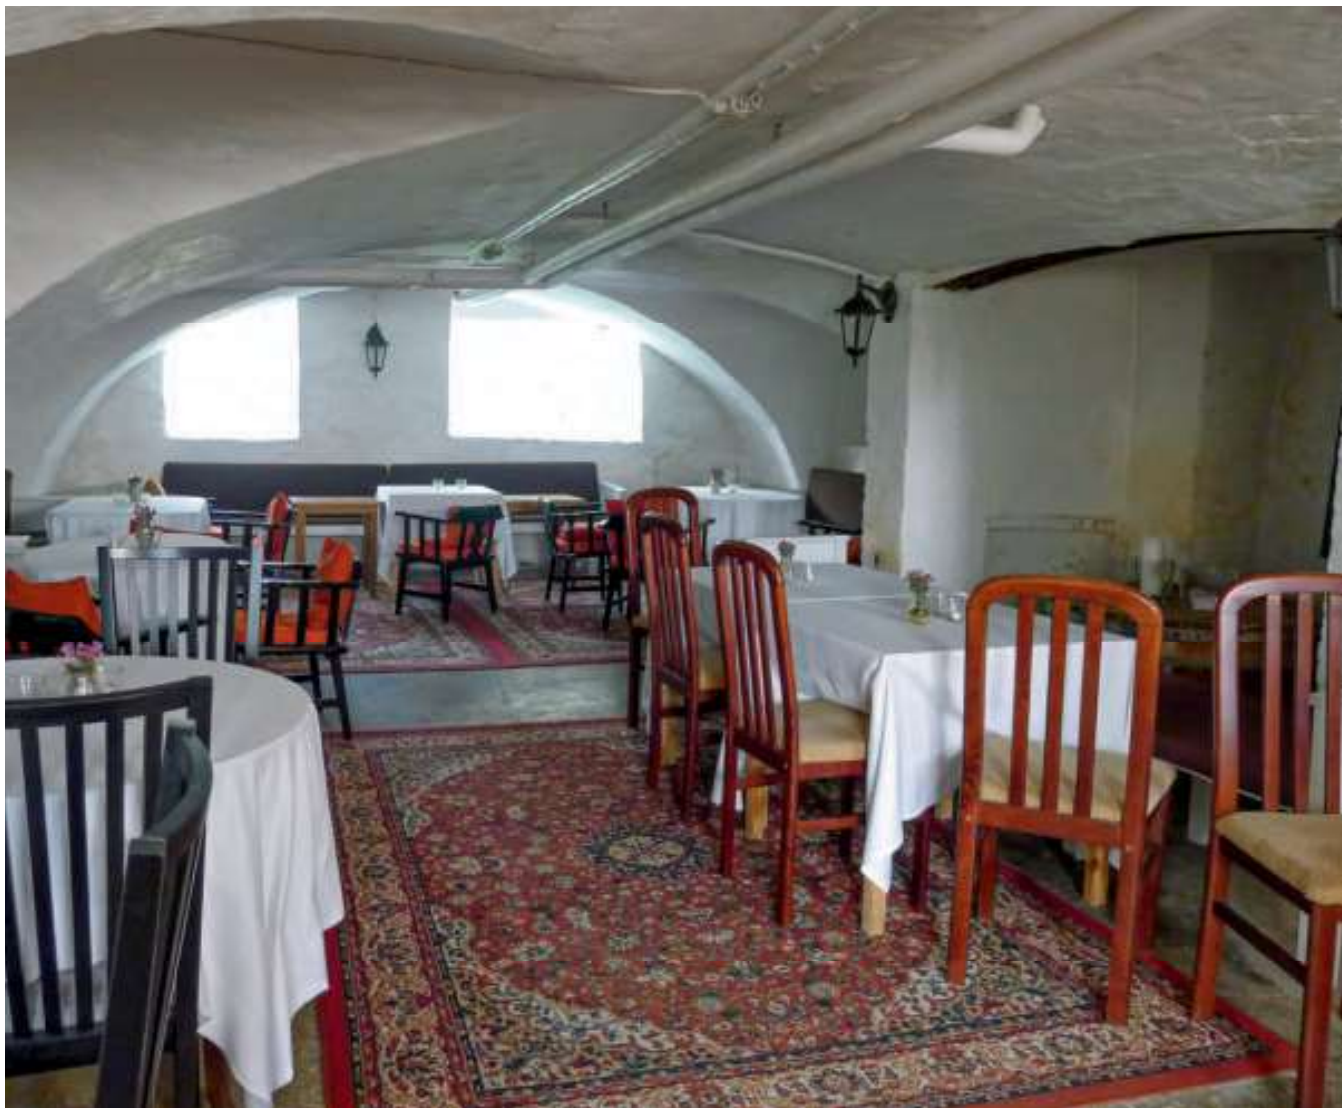
Rummet under det nordre hvælv benyttes ind i mellem til servering fra Brobygårds køkken. Det store åbne ildsted i nordsiden er bundet af renæssancehusets skorsten med en helt traditionel placering midt i en gavl. Foto: Peter Bering.

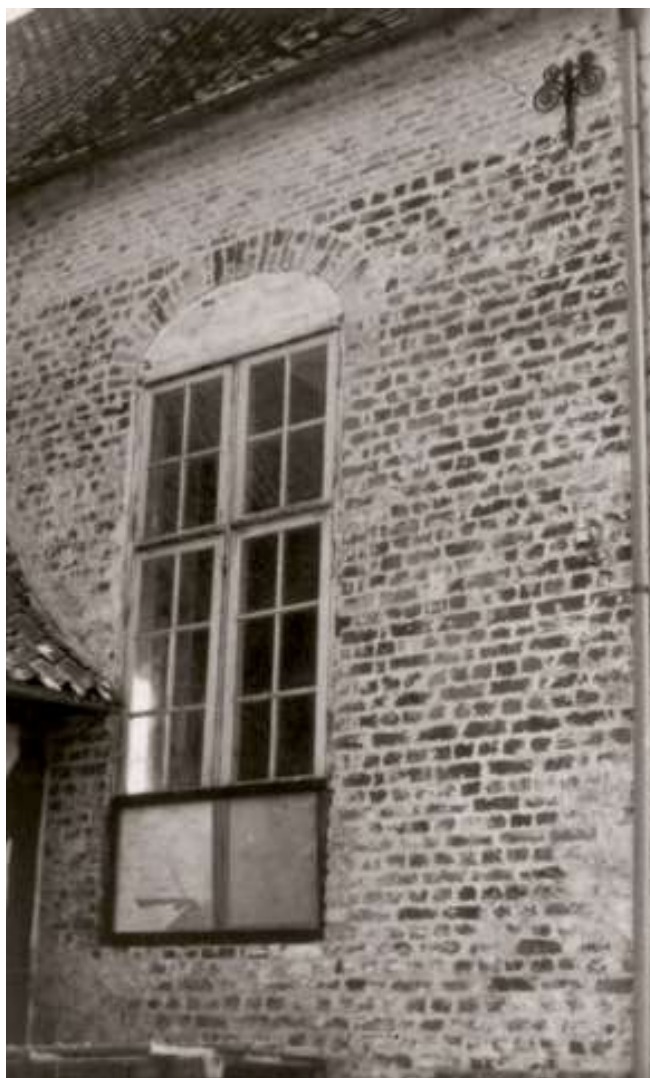
Den afrensede nordgavl i 1967 er den absolut bedst bevarede renæssancevinduesåbning med hele kurvehanksbuen intakt. Den i 1673 ommurede murkrone er også meget tydelig. Foto: Brobygård's arkiv.

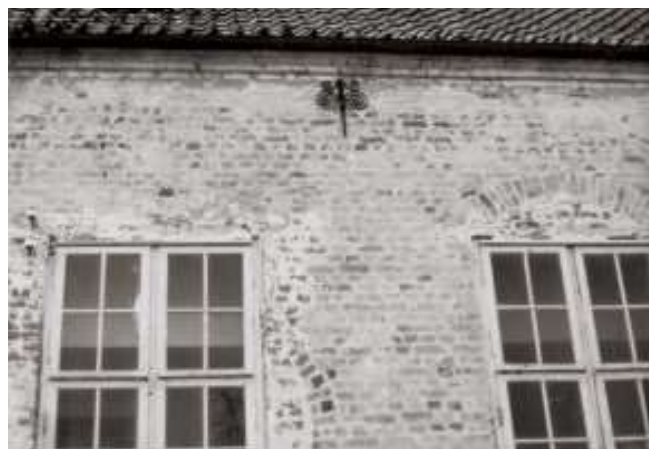
Fjerde (oprindelig dør) og tredje fag på østsiden. Foto: Brobygård's arkiv.

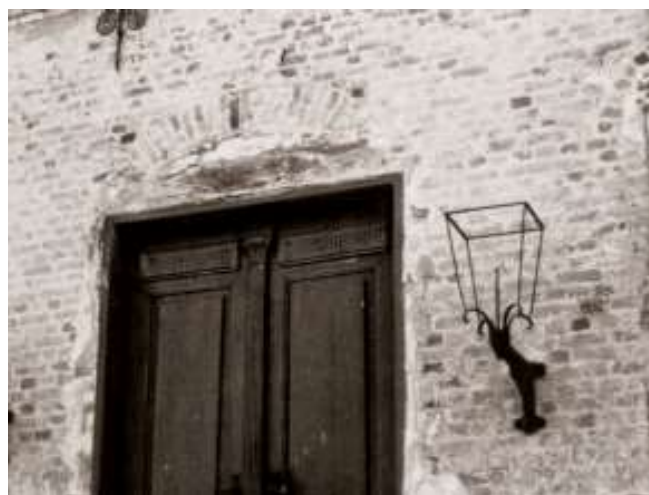
Over hoveddøren ligger en svær bjælke under stikket. Den er lagt ind i 1673, hvor åbningen blev bredere, og det gamle stiks vederlag stort set forsvandt. Foto: Brobygård's arkiv.
