## Rumindretningen i romanske landsbykirker

*Af Olaf Olsen*

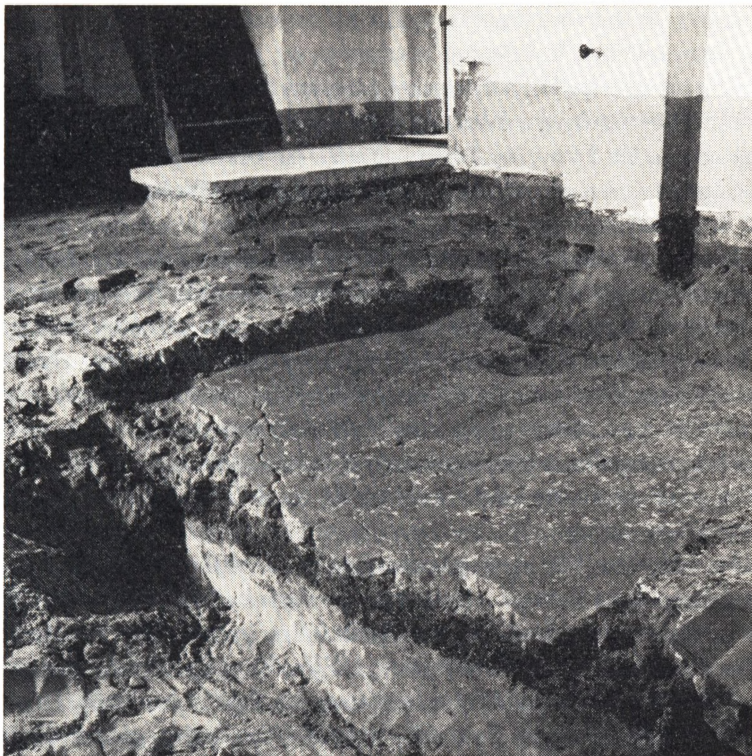
*Fig. 1.* Gulvlag i Stenløse kirke, Ølstykke herred. Det romanske mørtelgulv er i forgrunden afbrudt af begravelser i skibets midtgang. Billedet giver et indtryk af de stadige hævnninger i kirkens gulvniveau. Hans Stiesdal fot. 1956.

I St. Jørgensbjerg kirke forholder det sig lige omvendt: her er lergulvet – både i den ældste kirke fra o. 1040 og den nustående fra o. 1100 – afpudset med en tynd skal af kalkmørtel[17]. Synsmæssigt har dette gulv altså fremtrådt som en kalkpudsflade. Egentlige kalkpuds-gulve har været overordentlig almindelige. Blandt de bedst bevarede skal nævnes gulvene i Stenløse kirke, Ølstykke herred[18] (fig. 1), Højby kirke, Ods herred og Blistrup

[18] Hans Stiesdal: *Stenløse kirke og dens restaurering 1956–57*. *Fra Frederiksborg Amt* 1962, p. 13, hvorfra illustrationen fig. 1 er hentet.

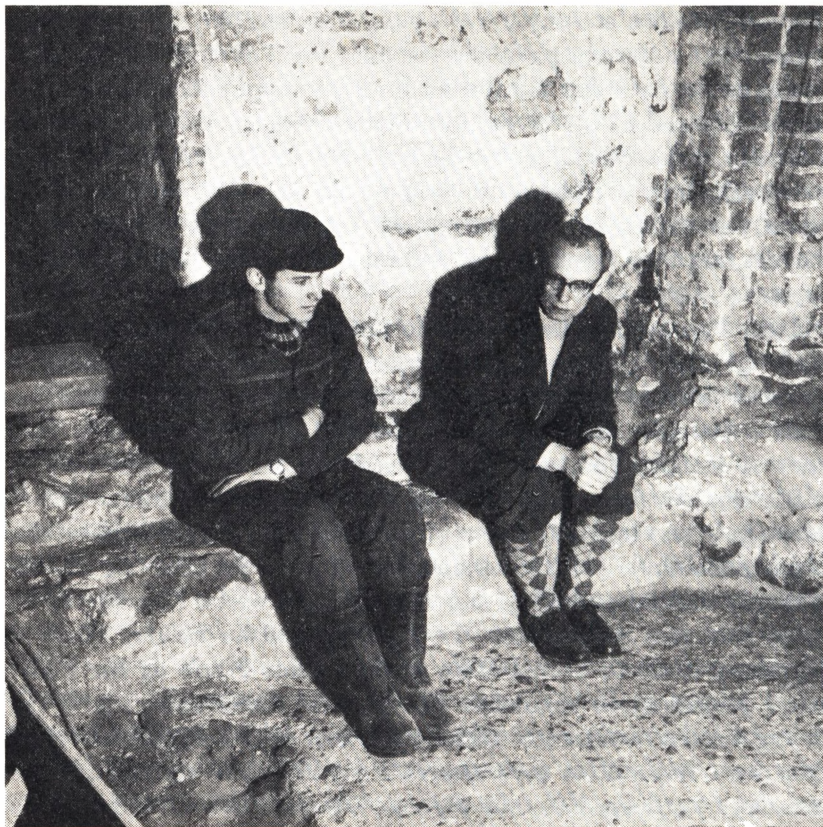
Fig. 2. Romansk vægbænk i Højby kirke, Ods herred. Forf. fot. 1962.

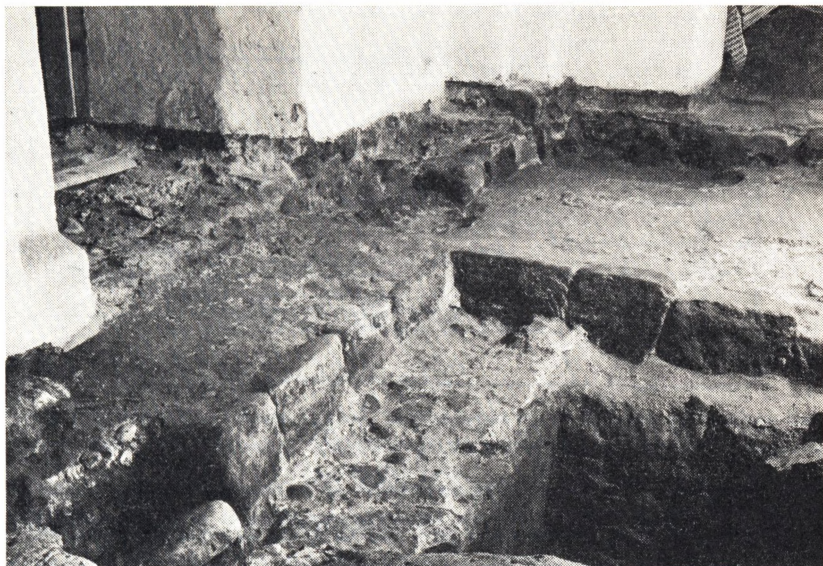
Fig. 3. Udgravning i Blistrup kirke, Holbo herred. Billedet viser skibets sydvesthjørne, set fra nordøst. Det ses, hvorledes trinnet foran syddøren (øverst t.v.) fortsætter i en forhøjning i skibets vestende. I hjørnet er der rester af den murede vægbænk, og det ses, at den gotiske hvælvingspille er anbragt direkte på bænkens overside. Hullet nederst t.h. er fremkommet ved udgravning i en grav. Forf. fot. 1966.

kirke, Holbo herred (fig. 3). I Højby er kalkgulvet i vid udstrækning armeret med håndstore marksten, og nogle steder træder disse frem i gulvoverfladen, antagelig på grund af slid. Det samme gælder i mindre omfang i Blistrup. Kalkpuksen er i sig selv for sårbar til at anvendes i trin, og både i Højby og Blistrup vil man da også se, at gulvtrinene er udført af rækker af små, planhugne granitsten eller frådsten.

Både i Vig (fig. 4) og Blistrup (fig. 5) løber dette trin tværs over kirken i ret linie mellem nord- og syddørens vestvanger, dog således at det i begge ender tunger ud foran dørene (jfr. fig. 3).

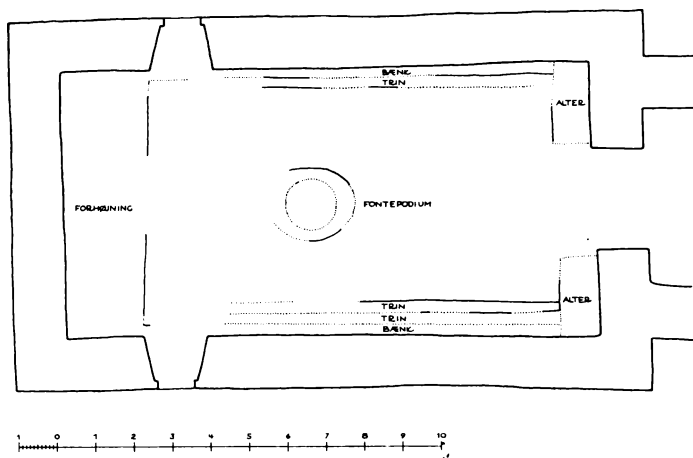
Fig. 4. Vig kirke, Ods herred. Rekonstruktion af skibets oprindelige indretning. Plan 1:200. Tegnet af forf. efter skitse-mæssig opmåling af Aage Roussell 1960.

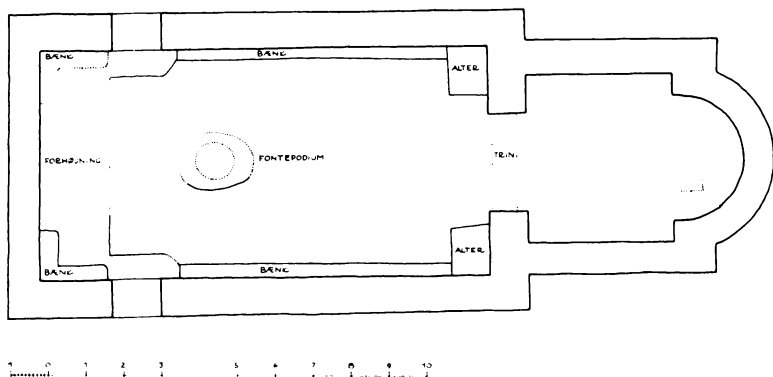
Fig. 5. Blistrup kirke, Holbo herred. Rekonstruktion af kirkens oprindelige indretning. Plan 1:200. Tegnet af forf. efter opmåling ved Morten Aaman Sørensen og Elna Møller 1966.

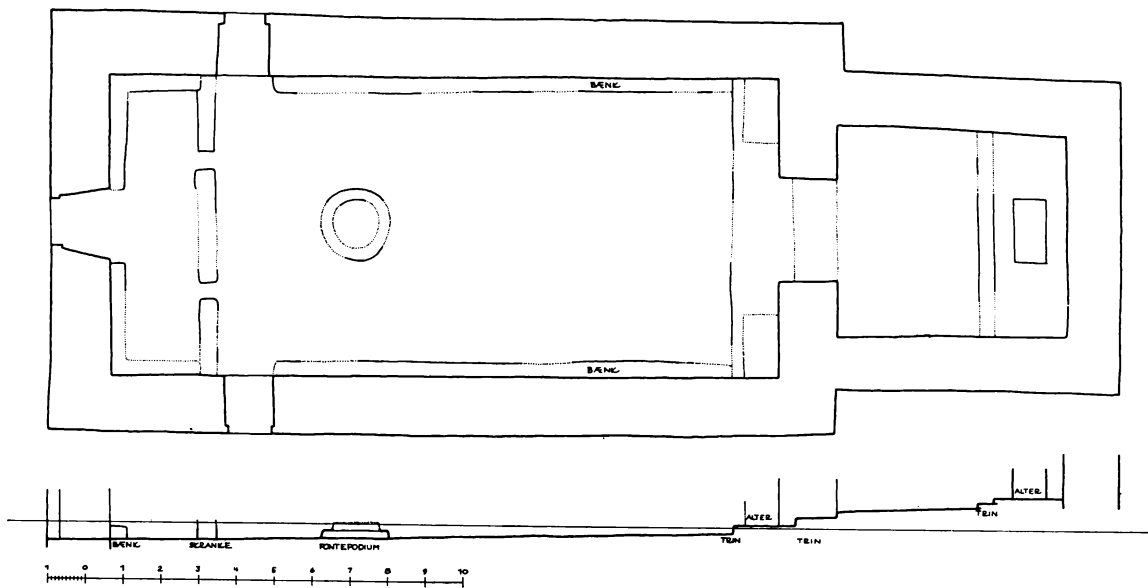
Fig. 6. Højby kirke, Ods herred. Rekonstruktion af kirkens oprindelige indretning. Plan 1:200.  
Tegnet af forf. efter opmåling ved Johs. Hertz 1962.

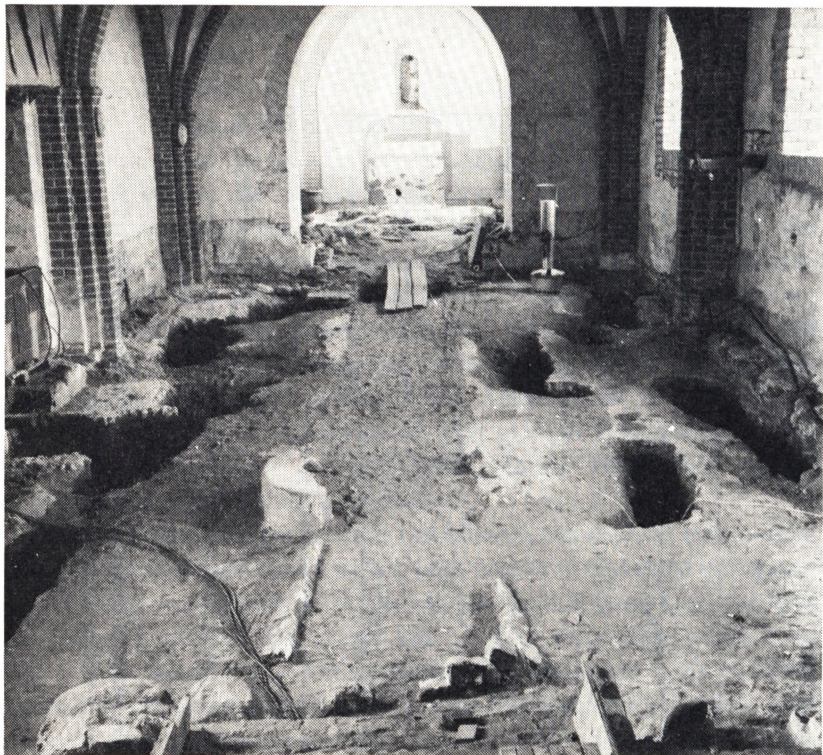
*Fig. 7.* Udgravning i Højby kirke, Ods herred, set fra vest. Resterne af det romanske fontepodium – i nordsiden det nederste trin, i syd kun nogle småsten – ses midt i billedet, gennemskåret af begravelser. Gravene i kirken er så talrige, at det lyse romanske mørtelgulv kun er bevaret pletvis, bedst nær væggene. Nederst t.v. ses rester af den murede skranke i skibets vestende. Forf. fot. 1962.

I tre andre romanske kirker – Vig, Højby og Blistrup – er der imidlertid fundet spor af et oprindeligt *fontepodium* i skibets midte, anbragt nøjagtigt i længdeaksen øst for dørstederne[47]. For alle tre kirker gælder, at kun små fragmenter af fontepladsen er bevaret. Langt det meste er ødelagt af de uundgåelige begravelser i skibets midtgang. Bedst er bevaringsforholdene i Højby (fig. 7). Her er

levnet den nordligste og sydligste del af et øjensynligt cirkulært podium med en diameter på 180 cm, opmuret af tilhugne kampesten og afpudset med hård kalkmørtel. I nord fandtes det nederste trin, der er 30 cm bredt og 20 cm højt, målt fra oprindeligt gulvniveau; af det øvre trin er kun levnet et svagt aftryk i det nedre trins overkant, og dets højde kan derfor ikke angives. I syd indskrænker sporene sig til en meget ødelagt stump af podiets nederste trin. Det ses her, at podiet er sat på det færdige romanske gulv, antagelig umiddelbart efter dets færdiggørelse.

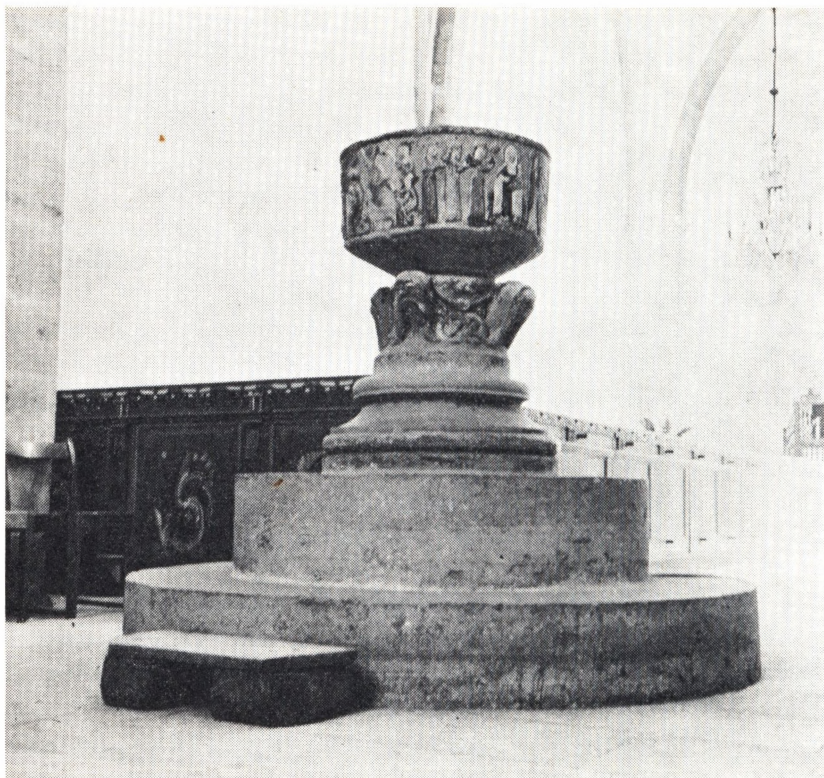
*Fig. 8. Romansk døbefont på middelalderligt podium. Väskinda kyrka, Gotland. Forf. fot. 1960.*

(fig. 8) står podiet med fonten stadig i midtaksen, nu i tårnet. At også den danske kirke har kendt det høje fontepodium, har ikke været påagtet. I M. Mackeprangs store værk om Danmarks middelalderlige døbefonte nævnes muligheden overhovedet ikke. Men efter fremkomsten af sikre vidnesbyrd om fontepodier i mindst tre danske kirker ligger det nært at rejse det spørgsmål, om disse podier ikke snarere har været en regel end undtagelser.

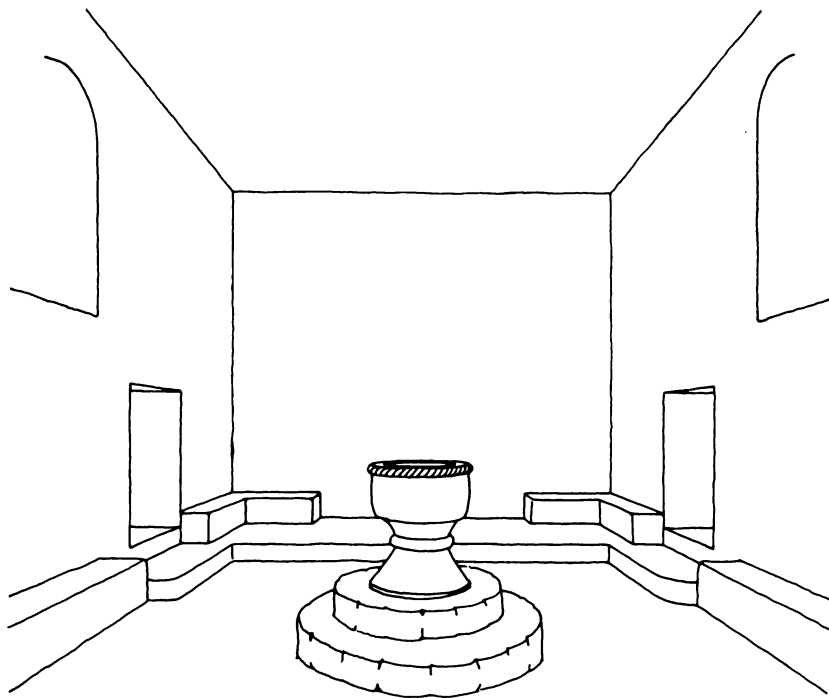
*Fig. 9.* Den oprindelige indretning af Blistrup kirkes vestlige del. Rekonstruktionstegning af Morten Aaman Sørensen.

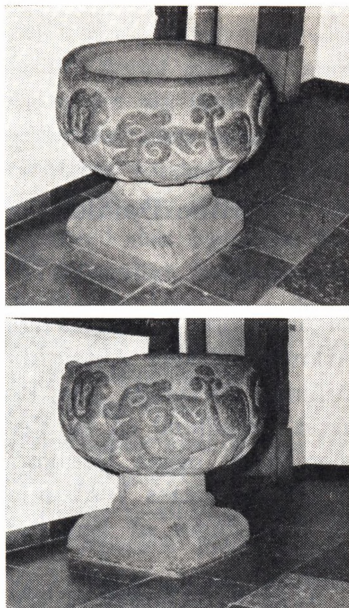
Fig. 10. Romansk døbefont i Nationalmuseet. Øverst set fra øjenhøjde; nederst ret fra siden. Bent Rud fot.
