Årbog for Jysk Arkæologisk Selskab

# Glemt, genfundet og genfortolket

## Det romanske vesttårn i Rindum Kirke, Vestjylland

AF MORTEN LARSEN & HANS MIKKELSEN

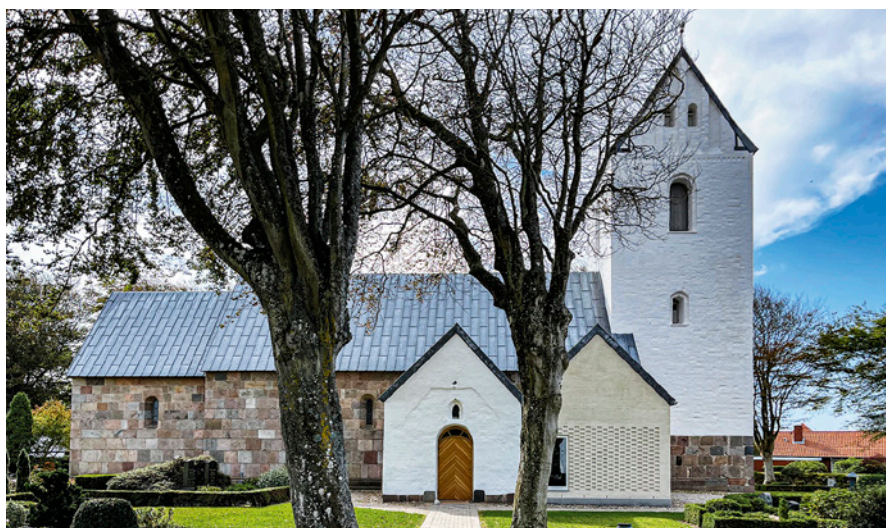
Fig. 1. Kirken i Rindum set fra nord. Den romanske kvaderstenskirke blev i senmiddelalderen forandret ved nedrivning af det ældre tårn og opførelse af et nyt samt tilføjelse af et våbenhus ved norddøren. Seneste tilbygning er dåbsventeværelset fra 2022, der blev placeret i vinklen mellem våbenhuset og skibets nordmur. – Foto: H. Mikkelsen, Nationalmuseet, 2023.

Rindum church seen from the north. The Romanesque church, built of granite ashlars, was significantly altered during the Late Middle Ages, when the Romanesque tower was demolished, a new tower was erected and a porch was constructed in front of the northern door of the nave.

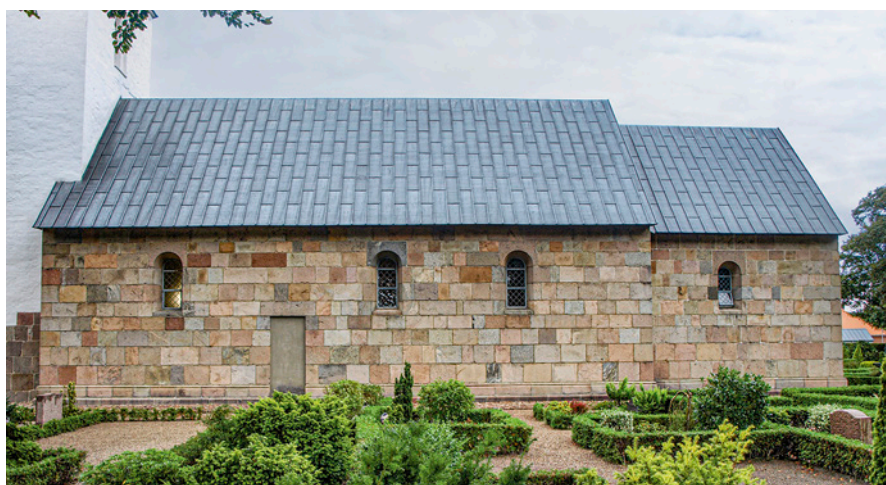
Fig. 2. Kirken i Rindum set fra syd. Det bemærkes, at de romanske bygningsafsnit er rejst over den samme dobbeltsokkel, og at skibets tilmurede syddør er placeret længere mod øst end normalt. – Foto: M. Larsen, Nationalmuseet, 2022.

The church seen from the south. The Romanesque parts of the building are characterized by the same double plinth. Note that the doors, contrary to tradition, are placed further towards the east.

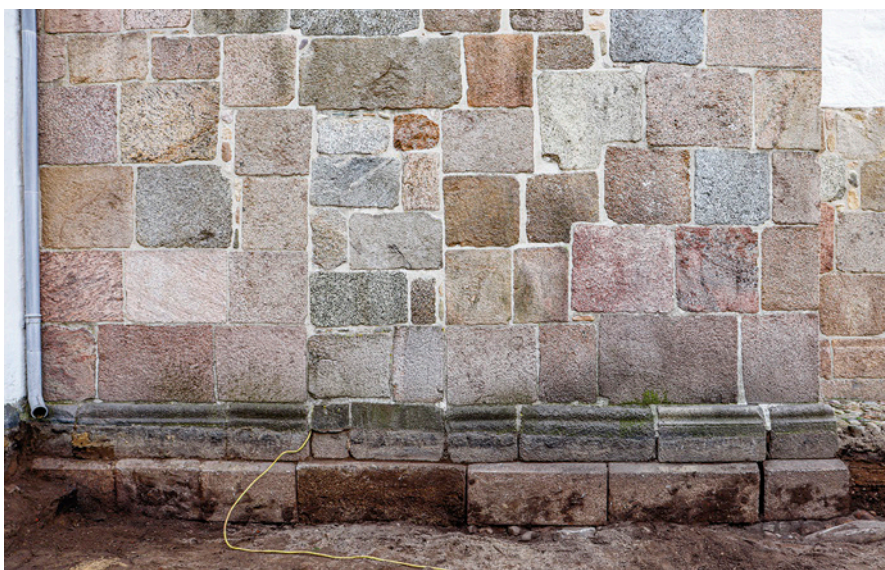
Fig. 3. Den tilmurede dør på skibets nordside. Døren, der er placeret længere mod vest end kirkens egentlige norddør, har givet adgang til det romanske tårnrum. – Foto: H. Mikkelsen, Nationalmuseet, 2022.

The walled-up door on the northern side of the nave. The door, which is placed further west than the actual church entrance, gave access to the Romanesque tower room (vestibule).

Længere mod vest registreredes den tilmurede norddør, som er væsentlig bredere indvendig, ca. 112 cm, end udvendig, 80 cm. Ligesom ved det oprindelige hjørne mellem kirkens nordmur og tårnets østmur var der sket senere reparationer i den tilmurede dør, så omridset af døren stod ikke skarpt. Den oprindelige nordmur indeholdt i øvrigt stort set kun regelmæssige kvaderskifter, mens selve tilmuringerne og reparationerne fremstod mere rodet.

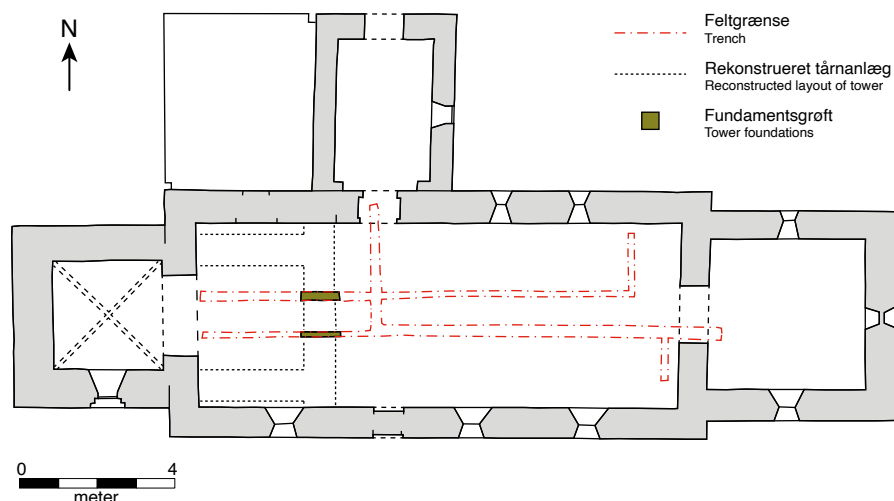
Fig. 4. Plan af udgravningen inde i kirken med angivelse af den undersøgte grøft og mulig rekonstruktion af arkademuren til det forsvundne tårn. – Tegning: M. Larsen, Nationalmuseet, 2023.

Plan of the excavation inside the church. The excavated foundation trench and the possible layout of the demolished Romanesque tower are shown.

Udover udgravningsarbejdet i forbindelse med byggeriet af det nye dåbsventeværelse medførte istandsættelsen af kirkens indre et mindre udgravningsarbejde i selve kirkerummet. Her blev to smalle østvest-orienterede grøfter i forbindelse med nedlægning af rør til det nye varmeanlæg etableret i skibets midtergang. Skønt grøfterne primært berørte nyere lagfølger og moderne fyld, blev der i skibets vestende konstateret spor af en nordsyd-orienteret grøft med en omtrentlig bredde på 1,25 m. Grøften, hvis fyld var omrodet, var placeret umiddelbart vest for skibets oprindelige nord- og syddør og afgrænsede et indvendigt areal på ca. 3x5,5 m i skibets vestende. Grøften blev tolket som en plyndret fundamentsgrøft efter det forsvundne tårnpartis østmur (fig. 4).

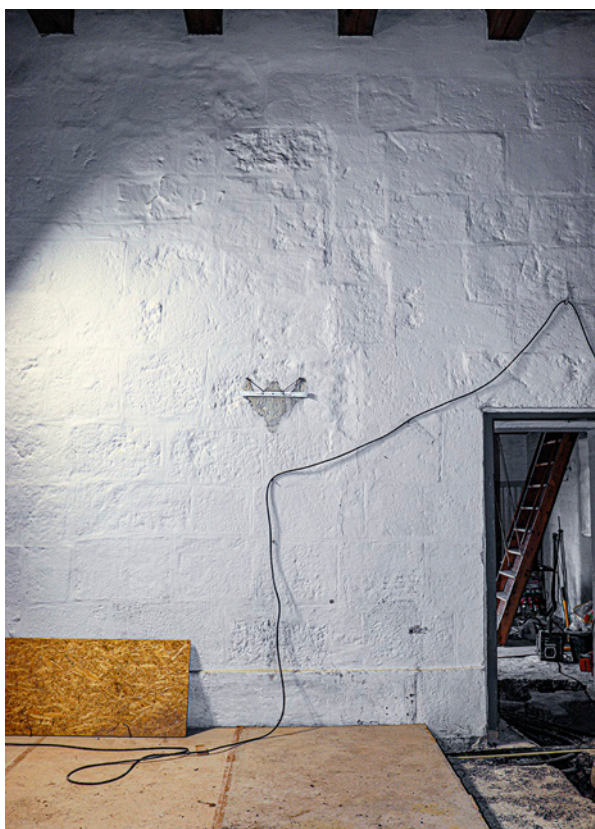
Fig. 5. Skibets nordmur er indvendigt kvadersat, og i vestenden er det tydeligt, at skifterne ikke går op, men derimod markerer en reparation eller omsætning. Iagttagelsen korresponderer med den fundne fundamentsgrøft. – Foto: H. Mikkelsen, Nationalmuseet, 2022.

The interior of the church is constructed of granite ashlars. At the western end of the north wall the courses are highly irregular, marking an alteration or repair. This area corresponds with the foundation trench for the eastern wall of the Romanesque tower.

Tykke kalklag gjorde det imidlertid vanskeligt at foretage iagttagelser i nordmuren i skibets vestende. Dog kunne der ses en markant revnedannelse i det område, hvor nordmuren og de arkæologiske spor af tårnpartiets østmur har stødt sammen (fig. 5). Revnedannelsen kan afspejle, at der i forbindelse med tårnets nedrivning har været problemer med at få kvaderstensskifterne i kirkens indre til at gå op, da skifternes højder har været forskellige på øst- og vestsiden af tårnets østmur.

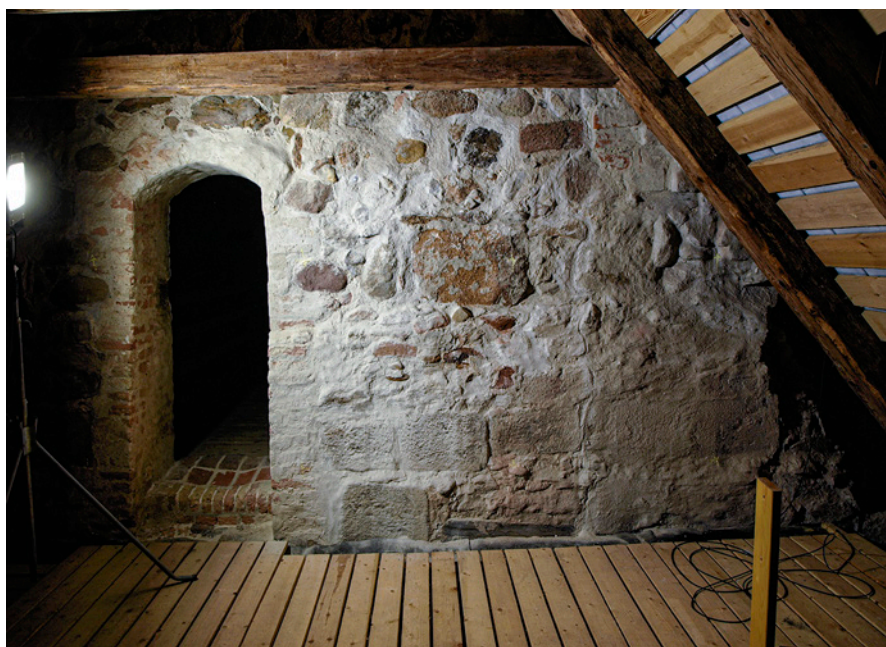
Fig. 6. Østsiden af skibets vestgavl set fra tagrummet. Gavlen rummer spor af de nedrevne rester af kirkens romanske vesttårn. – Foto: M. Larsen, Nationalmuseet, 2022.

The eastern side of the western gable of the nave seen from the church loft. The gable contains traces from the demolished Romanesque tower.

Vestgavlens østside rummer imidlertid en række væsentlige bygningsarkæologiske spor (fig. 6-7). Kraftige lodrette fuger i gavlens nord- og sydside markerer rester efter det romanske tårns indre hjørner. Det let fremspringende murværk på begge sider af tårnets bevarede, indre vestvæg markerer de nedrevne rester af tårntoppens nord- og sydmur. De begrænsede rester af nord- og sydmurens yderside kunne desværre kun dårligt besigtiges grundet den trange plads op mod skibets nuværende tag, men det kunne dog konstateres, at ydersiden har været kvadersat, mens tårntoppens indermure fortrinsvis har været sat i rå kamp.

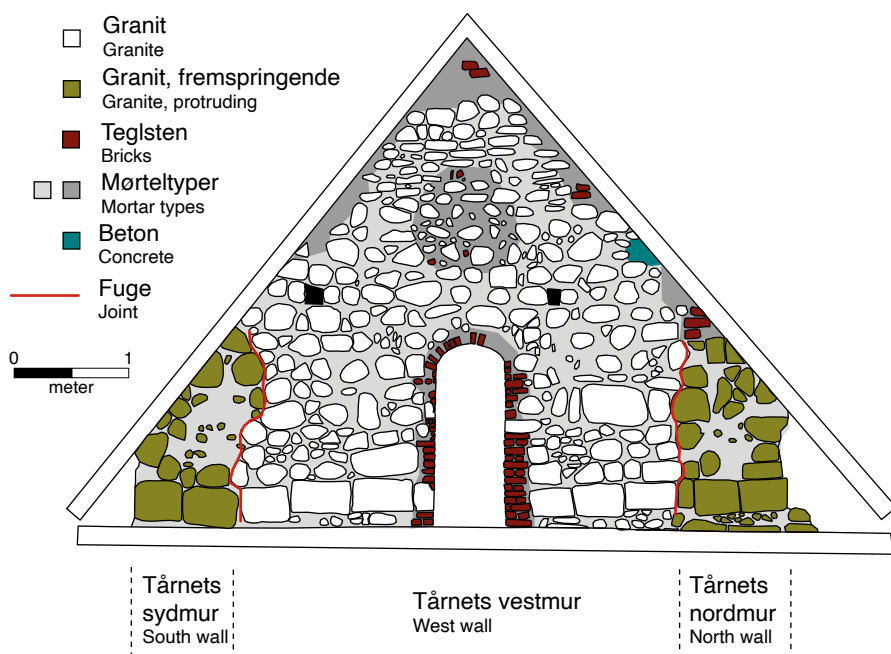
Fig. 7. Opstalt af vestgavlens østside med angivelse af tolkede bygningsarkæologiske spor. –Tegning: M. Larsen, Nationalmuseet, 2023.

Elevation of the eastern side of the western gable with interpreted archaeological traces of buildings.

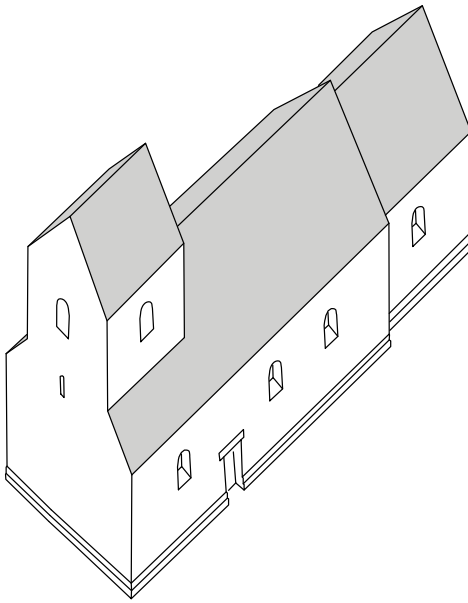
Fig. 8. Aksonometrisk rekonstruktion af den romanske kirke i Rindum set fra sydvest. Detailudformningen af den romanske tårntop er hypotetisk. – Tegning: M. Larsen, Nationalmuseet, 2023.

Axonometric reconstruction of the Romanesque church at Rindum seen from the southwest. The reconstruction of the upper part of the tower is hypothetical.

på tårnrummet have haft en omtrent kvadratisk grundplan (ca. 3x3,5 m i indre mål), der har rejst sig midt over tårnrummet. Hvordan tårntoppens nord- og sydmur har været båret er usikkert, men der må have været tale om murede bueslag med vederlag i vestgavlen og tårnets østmur.<sup>6</sup> Spor af disse er imidlertid ikke bevaret. Tårntoppens udformning er stort set ukendt – dog er der muligvis konstateret spor efter en tilmuret vinduesåbning (eller et glamhul) i vestsidens murværk (fig. 8).

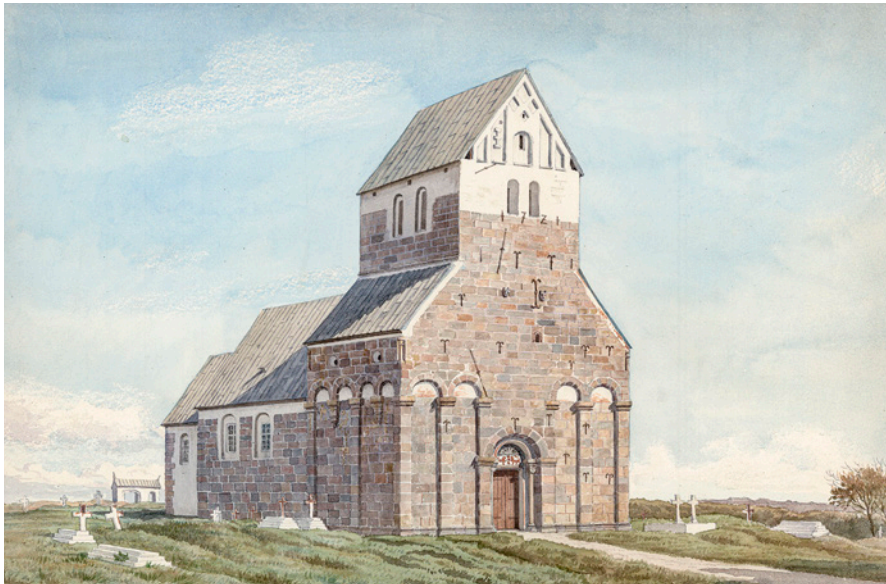
Fig. 9. Kirken i Hee, nord for Ringkøbing, set fra nordvest, som den tog sig ud før den gennemgribende restaurering i 1882-1884. Tårnet er en tilføjelse til den romanske kirke, og til trods for dets meget markante fremtoning med fremspringende murværk og selvstændigt tag har det en række ligheder med kirketårnet i Rindum. – Tegning: J. Kornerup, 1860.

Hee church, north of Ringkøbing, seen from the northwest, before restoration in 1882-1884. The Romanesque tower is an addition to the Romanesque church, and despite its protruding form it shows a clear resemblance to the tower at Rindum.

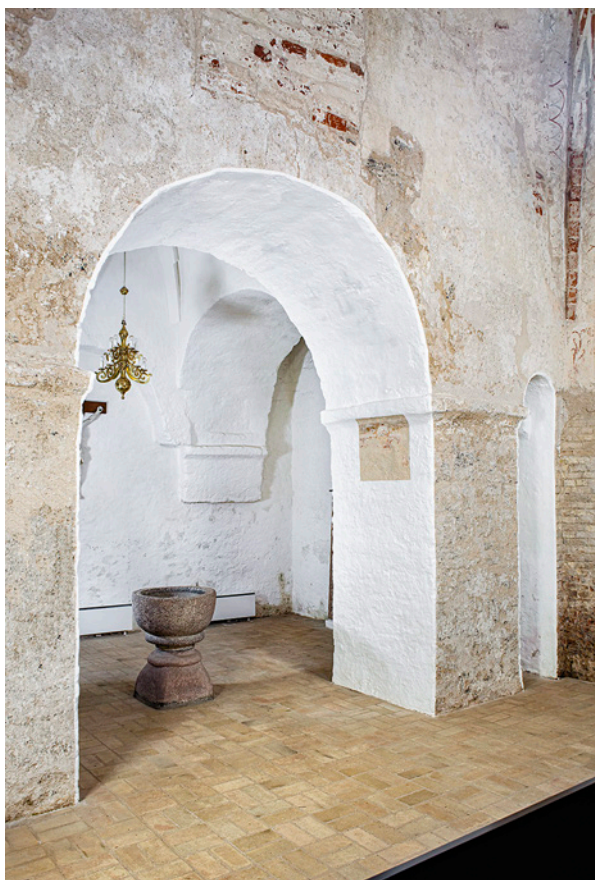
Fig. 10. Tårnrummet fra kirken i Vrigsted, Østjylland, set fra skibet. Tårnrummet er skilt fra skibet af en arkadevæg med en stor tårnbue flankeret af to mindre nicher. Over tårnbuen ses rester af en tilmuret åbning til mellemstokværket. Kirketårnet i Vrigsted har omtrent samme ydre udformning som kirken i Rindum. – Foto: A. Mikkelsen, Nationalmuseet, 2010.

The tower room (vestibule) in Vrigsted church, East Jutland, seen from the nave. The room is separate from the nave with access through a grand tower arch flanked by two smaller arches. Above the tower arch, a walled-up opening to an upper storey can be seen. The church tower of Vrigsted church is similar in overall form to that at Rindum.

Tårnudsformningen kendes fra andre romanske tårnkirker, og typen ser ud til at være primært forekommende i Vestdanmark. Få kilometer fra Rindum – i hhv. Velling og Hee – kendes lignende udformninger. I Hee, hvor tårnet er bevaret, om end kraftigt restaureret, står tårnets nederste (lidt bredere) stokværk i direkte forbindelse med skibet (fig. 9). Over dette findes et mellemstokværk, hvor tårntoppens bærende bueslag for nord- og sydmuren findes, og endelig et overstokværk, hvor tårnets nuværende klokkestol findes. Tårntypen kendes ellers primært fra en række nord-, midt- og østjyske kirker i bl.a. Skarp Salling, Hem, Asferg, Bjerring, Hansted og Vrigsted – hvoraf sidstnævnte er velbevaret (fig. 10).<sup>7</sup>
