KUML 2010

Nybyggede fortidsminder

AF PALLE ERIKSEN & NIELS H. ANDERSEN

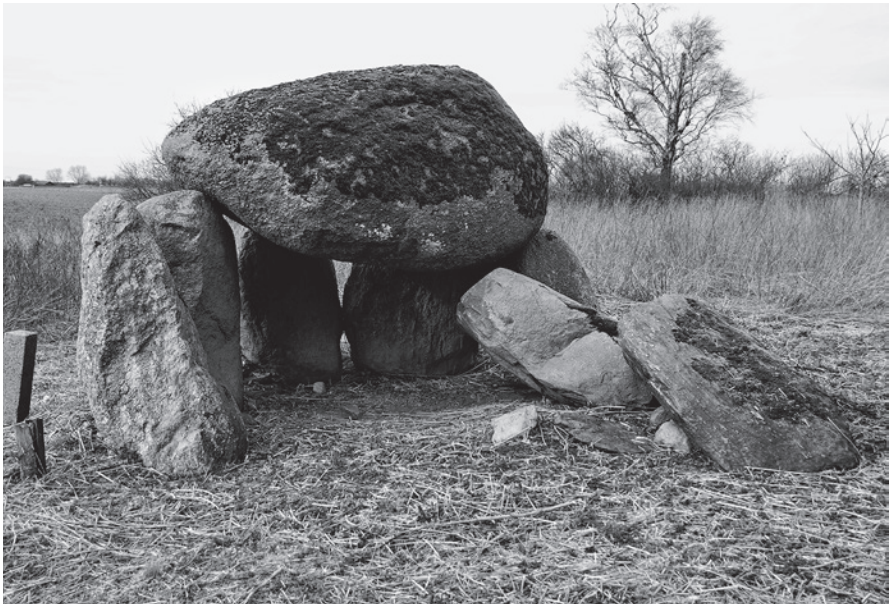
Barneshøj i 2008 før dækstenen blev taget af. – Foto: Jørgen Westphal.

Et par kilometer øst for Toreby på Lolland ligger jættestuen Barneshøj. Modsat nogle af øens andre jættestuer, hvor den mest fremtrædende er den imponerende Kong Svends Høj, er Barneshøj ikke specielt imponerende. Jættestuen var allerede i 1800-tallet svært molesteret, dens høj var gravet væk, og flere bære- og dæksten var fjernet fra kammer og gang. Så da Barneshøj omsider blev fredet ved tinglysning i 1954, var kun det halve af kammeret tilbage med i alt syv bæresten og en dæksten.

I lidt over et halvt hundrede år lå jættestueruinen som et uantastet vidnesbyrd om, at mange store stengrave tidligere blev ødelagt, da de store sten kunne gøre nytte andetsteds. Men så skete der noget i 2008. Barneshøj blev erklæret for livsfarlig, idet man skønnede, at dækstenen kunne skride ned. Derfor besluttede Nationalmuseet, som dengang havde ansvaret for restaureringen af de store stengrave, at afmontere dækstenen. Det blev gjort ved hjælp af en kran, og på en ret så klodset måde, for da dækstenen blev løftet af, væltede bærestenene om, kun 2-3 stykker blev mere eller mindre stående.

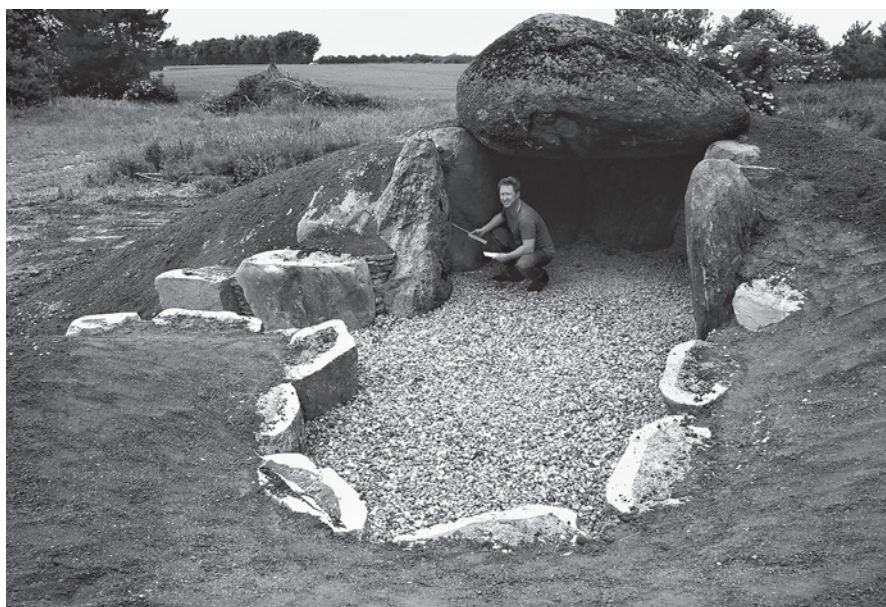
Barneshøj i 2009 efter nybyggeriet. Dækstenen er anbragt forkert, da den er drejet en halv omgang i forhold til dens oprindelige placering. – Foto: Kulturarvsstyrelsen.

Det lyder jo meget betryggende. Så umiddelbart skulle man tro, at Barneshøjs væltede bæresten ville blive rejst og dækstenen lagt tilbage, så den lå forsvarligt. Og det ville så være det. Det skete da også i 2009. Men som fotografiet af den nyrestaurerede jættestue viser, var der sket mere end det. Man havde gravet hele kammeret og gangen ud for at finde standsporene efter de fjernede bæresten. I dem var der så sat halvt overskårne sten op, seks i kam-

meret og fire i gangen. Brug af overskårne sten til dette formål er en nyskabelse i dansk restaurering. Mellemrummene mellem stenene, både de hele og de halve, var tætnet med opstablinger af røde sandstensfliser, såkaldte tørmure, svarende til lignende mure i stenalderen. I bunden af kammer og gang var strøet lyst ral. Op til toppene af de hele og halve bæresten var derefter lagt jord for at holde på stenene.

Denne restaurering, som måske snarere burde kaldes for nybyggeri, er af flere grunde problematisk, og den er i direkte modstrid med restaureringsholdets ovenfor refererede udsagn:

- For at lokalisere standsporene har man forstyrret og fjernet arkæologiske lag og oldsager, som fredningen skulle beskytte.
- Formidlingen af anlægget overskygger totalt restaureringens fornemste og eneste formål: at beskytte og bevare.
- Man har brugt rigtige nye sten, om end overskårne, og sat dem ind på for længst fjernede stens plads.
- Man har lavet tørmure magen til de originale.
- Man har fuldstændigt ændret karakteren og fremtoningen af monumentet, som var præget af tidens tand.
