# DA KROGEN BLEV GENFUNDET

HARALD LANGBERG

*I dag ved vi alle, at store dele af Erik af Pommerns gamle borg Krogen bogstavelig talt befinder sig inden for Kronborgs mure. Men hvornår dette blev erkendt dokumenteres her af forfatteren, siden 1967 leder af Nationalmuseets 2. afdeling, der gennem de senere år har foretaget omfattende bygningshistoriske undersøgelser på Kronborg.*

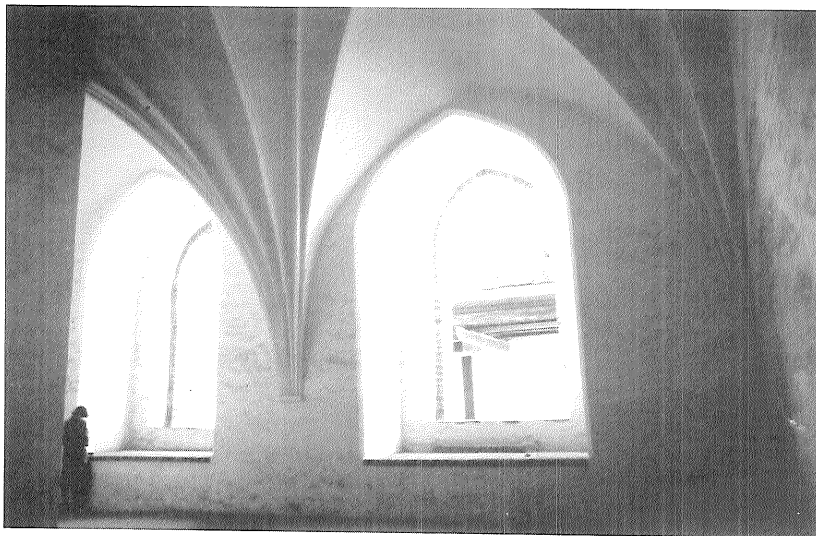
Et kig fra den delvis rekonstruerede sal i det gamle Krogen, stueetagen i det nuværende Telegraftårn, op mod Handels- og Søfartsmuseets udstilling. Det var murpartiet med det spidsbuede vindue længst til venstre, som arkitekt Meldahl fandt i 1865. Fot. Handels- og Søfartsmuseet.

*View from the partially restored room in the medieval fortress of Krogen, looking towards the premises of the Danish Maritime Museum on the first floor of the present day Kronborg's south wing. The section of wall with the lancet window to the extreme left was discovered in 1865 when restoration was being carried out. It revealed that Krogen had not been demolished but that its buildings had been incorporated in the present castle.*

Af de to spidsbuede vinduer i det rekonstruerede parti danner det øvre af det nordre vindue netop den »Bue«, Meldahl omtalte 1865, og som han straks fik besluttet bevaret før iværksættelsen af den egentlige restaurering, som kommissionen skulle udtale sig om. Det øverste af vinduet ses på en af Nyrops opmålinger og kan den dag i dag betragtes af de besøgende i Handels- og Søfartsmuseet. Det er det første genfundne og registrerede vidnesbyrd om, at Krogen ikke var nedrevet af Frederik den Anden.
