Undersøgelserne af Sønderborg Slot 1936-42.

Ved Charles Christensen.

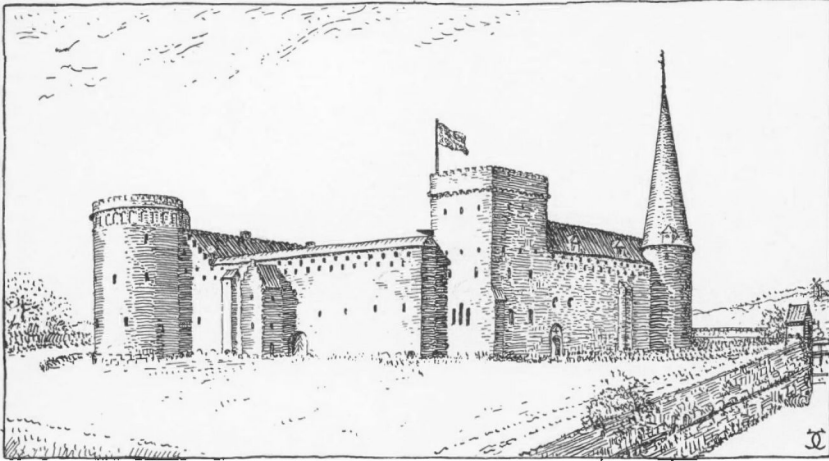
Rekonstruktionstegning af Sønderborg Slot, som det maa have set ud, da Christian II var Fange der.

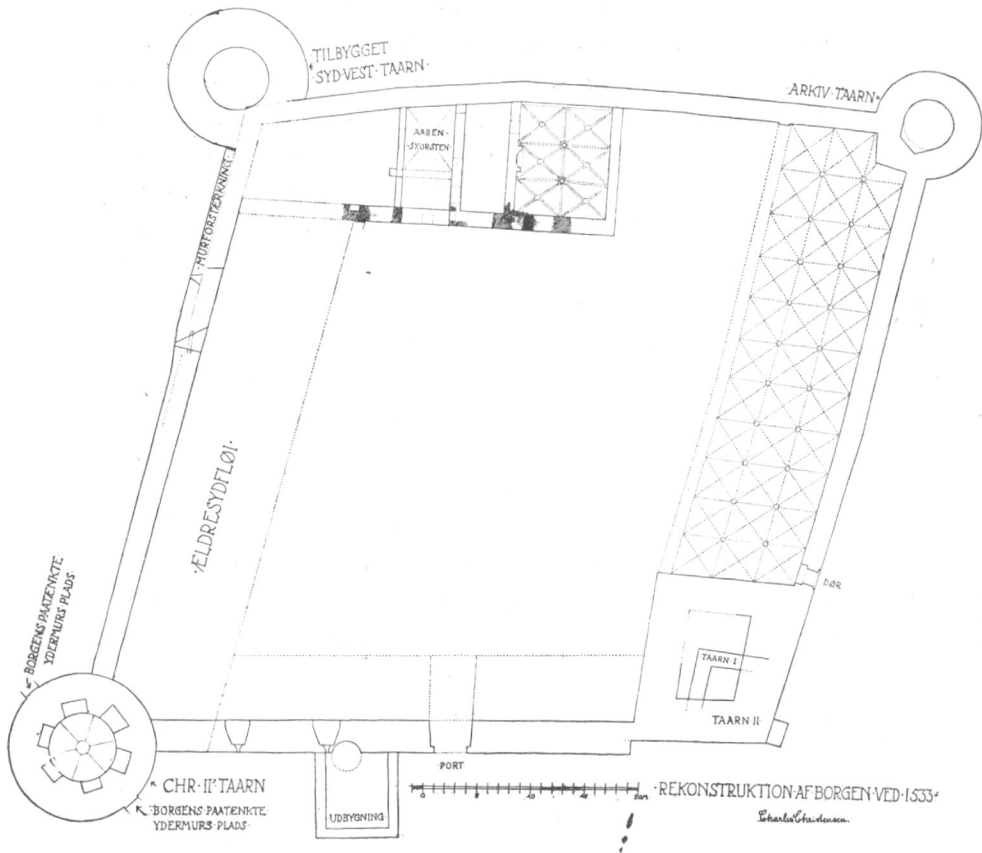
og man kan ikke fastslaa Hovedformen af de første Slotsanlæg som det f. Eks. er Tilfældet ved Københavns Slot, men det kan oplyses, at i det nordøstre Hjørne — ind mod Toldkammeret — traf man inde i Bygningen, langt nede i Grunden, Rester fra et meget gammelt antagelig firkantet Taarn paa 6—7 m med 1,20 m Murtykkelse. Denne bestod af et ydre og

et indre Lag røde Munkesten med et Fyldlag imellem af mindre Marksten og Brokker i Kalk.⁷⁾ Ved Foden af Taarnet, der havde nogle fremspringende Skifter, laa Trækulslag, der antagelig er Rester fra en Brand. Efter at dette Taarn ret grundigt var nedrevet, maaske endnu i den ældre Middelalder, opførte man paa det samme Hjørne et meget stort firkantet Taarn, og det lille Taarns underste Dele blev Fundament for det store Taarns Nord- og Østmur. Dette Taarn Nr. II blev ikke mindre end 12×15 m og fik en Murtykkelse af 3,5—4 m. Det var ogsaa bygget af røde Munkesten, men i fuld Murtykkelse; da det udfyldte et betydeligt større Areal end Taarn I, fik det senere Taarn to Funderingsmaader, dels paa den ældre faste Taarnrest, og dels paa den løse Grund uden for det lille Taarn. Følgerne heraf blev, at det store Taarns Mure revnede og fik meget store Skader i Tidens Løb. Alt dette kan man for Tiden ikke se noget til. Det blev fastslaaet ved Opgravninger under Gulvet i de nordøstre Rum i Stuen. Her saa man langt nede i Jorden de tynde Mure fra det lille mindre Taarn, og de nogle Steder velbevarede 4 m tykke Mure fra det sidste store Taarn. I dette Murværk var der svære Revner, særligt i Østmuren over det Sted, hvor den rider hen over den gamle Taarnrest. En Gang i Fremtiden kan man maaske grave det hele ud, og afdække disse Rester, samt skaffe Adgang dertil, saa de Besøgende her kan se de ældste murfaste Dele af det gamle Sønderborg Slot. Udgravningen af Taarnresterne kan maaske ogsaa bringe Fund, der nøjere fastslaar Taarnenes Alder og Bygge- maade. Af det store Middelaldertaarn findes i nuværende Nord- mur endnu Dele, der gaar op til 2. Sals Vinduer. Her ser man, hvorledes Taarnmuren er bygget. Stenene er leverfarvede røde og henlagt paa den ældste middelalderlige Muremaa- de med to lange Mursten, der veksler med en kort Sten

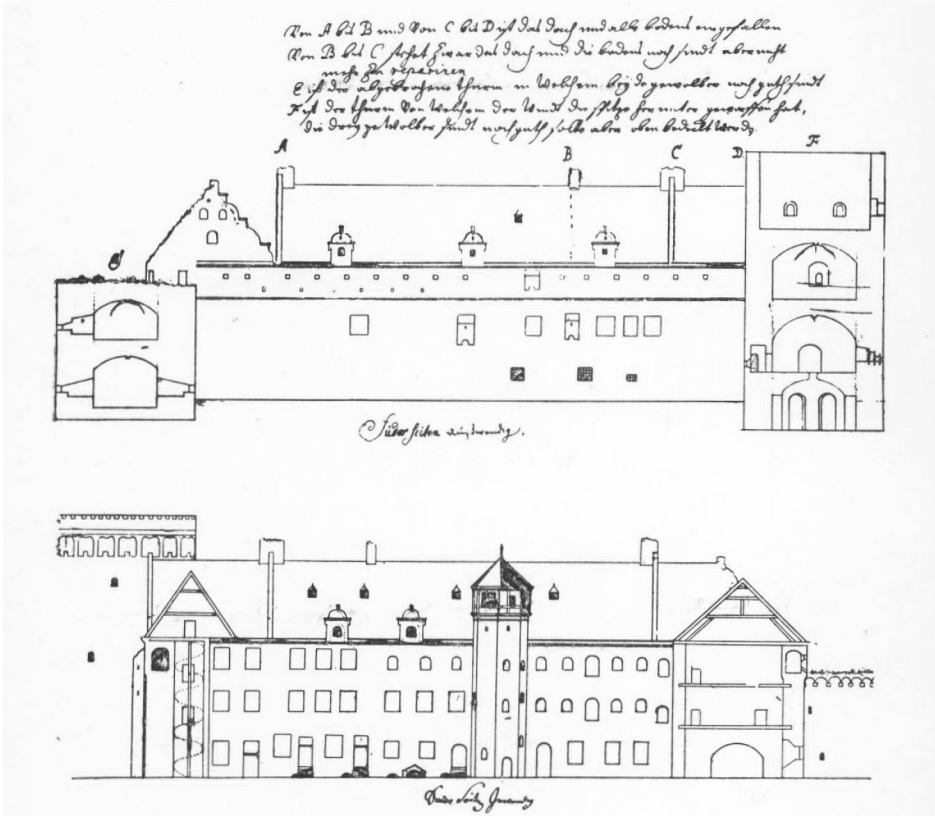
Opmaalingerne fra ca. 1700. Øverst er Sydsiden af Sydfløjen med Snit til højre af Christian II's Taarn. Det var i det midterste af de overhvælvede Rum, Christian II opholdt sig. Underst er Sydfløjens Gaardside og Snit af Vestfløj og Østmur.

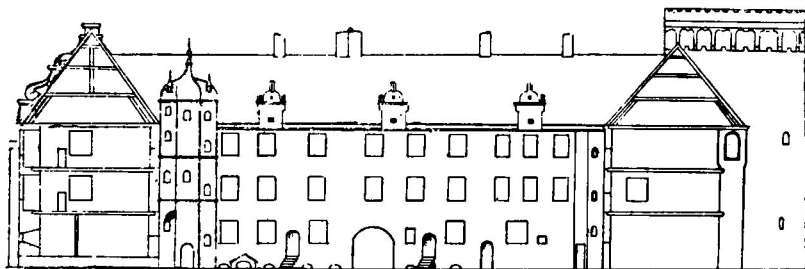
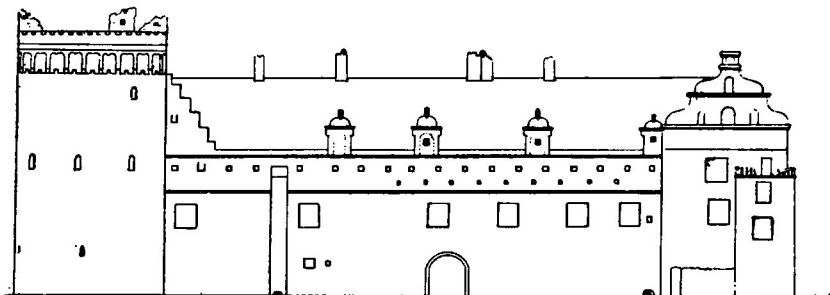
Opmaalingen fra ca. 1700. Øverst Østfløjen mod Gaarden og Snit af Nordfløj og Sydfløj. Nederst Østsiden af Østfløjen. De underste Smaa vinduer i Taarnet til venstre var Lysaabninger til Christian II's Rum.

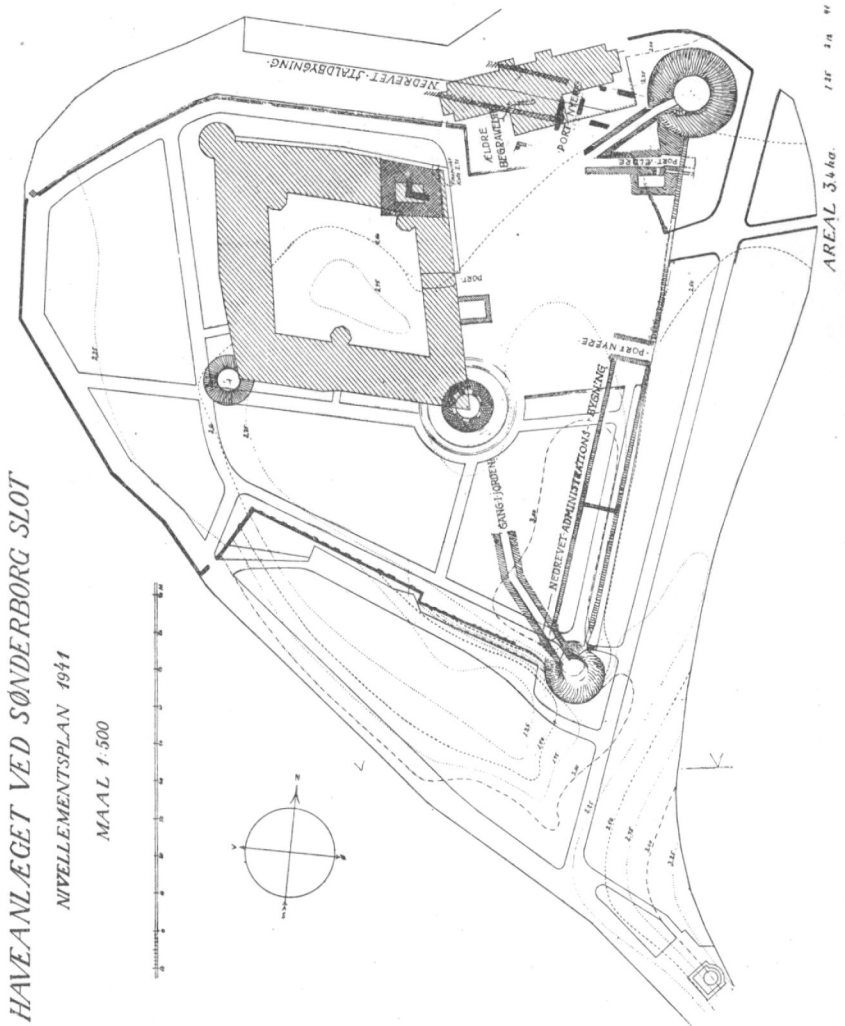
varet helt op til 1864, og først efter at Slottet var blevet Kaserne, og Pladsen foran udlagt til Øvelsesplads, blev Graven tilkastet og Muren fjernet mod Øst for at skaffe saa store Arealer som vel muligt til Øvelsespladsen. Mod Syd blev noget af Mu-

ren staaende og findes endnu. Muren er i de senere Aar ført omkring paa Sydsiden. I 1865 skal Muren endnu have været 5 Alen høj.
