## Kirkeladen

Overinspektør, dr. phil. Aage Roussell

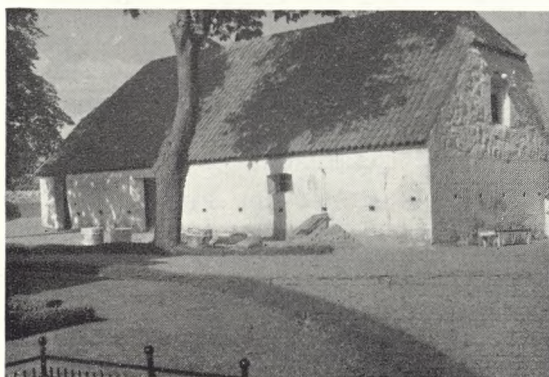
102. Kirkelade  
i Store Rise, Ærø.  
Foto: J. Th. 1957.

De fleste kirkelader er velmurede, små huse. Ikke så få har bevaret deres blændingsgavle, som knytter dem nær til kirkens arkitektur fra middelalderens slutning, men adskillige har i nyere tid fået afhvalmet stråtag, og når der så er indsat en række små vinduer, skal man se nøje efter og især lægge mærke til de tykke mure og det middelalderlige forbandt i munkestensmurværket for at blive klar over, at man står over for et hus af ærværdig alder og ikke blot et almindeligt hyggeligt og vel proportioneret bondehus.

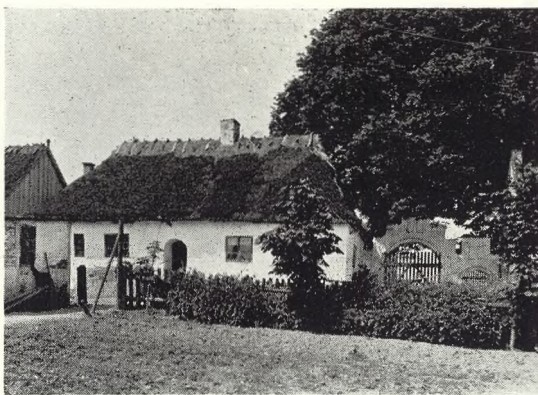
103. Kirkelade og kirkegårdsport, Vigersted, Ringsted herred 1909.

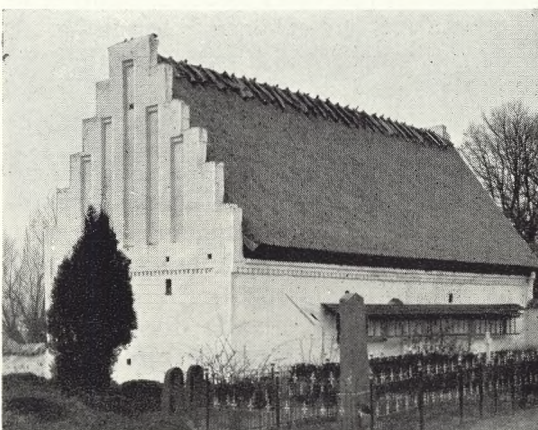
104. Kirkelade, Svallerup, Arts herred 1911.

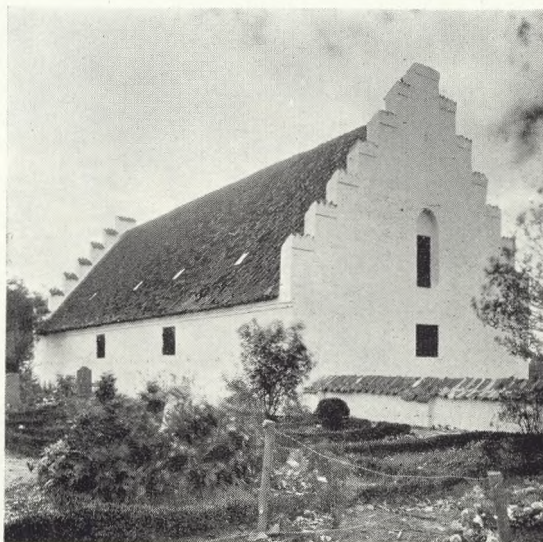
105. Kirkelade, Tranebjerg, Samsø 1915.
