Om Kirkegaardshegn og Indgangsportaler.

Af Arkitekt C. E. Bauditz.

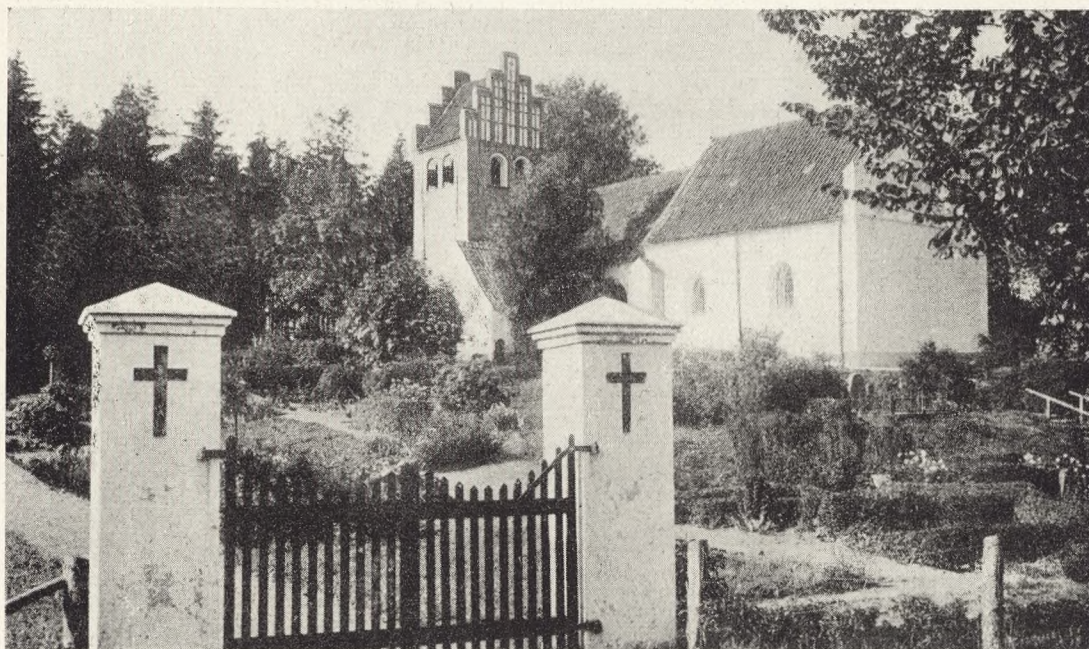
Øverst: Indgangsparti fra Tibirke Kirkegaard.

ske køn Indgang, der bør tænkes med høj Hæk paa Siderne (se Billedet S. 41). — De vil lægge Mærke til Korsene i Pillerne, noget der er almindeligt og symboliserer, at det er indviet Jord. Saadan kan den godt tjene som Forbillede for vore nye Kirkegaarde, opfordrende til at gøre Adgangen saa enkel som mulig uden at slaa af paa Fordringerne m. H. t. at samstemme Adgangen med Omgivelserne og økonomisk endda opnaa tilfredsstillende Resultat.

Vor Tid har i nogen Grad taget Stengærdet op igen; almindeligt bliver det dog næppe; i vore Dage er Graasten Penge værd, og det er ikke alle Kirkegaarde, der er velhavende, desværre; almindeligvis bliver det sikkert som ved Tibirke en Hæk eller Teglstensmur, der kommer til at danne Indfatning om vore nye Kirkegaarde. (Se Billedet S. 41).

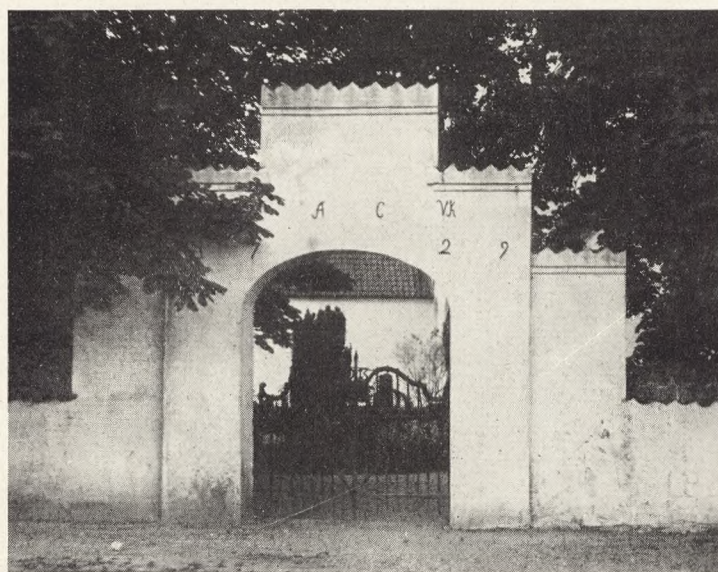
Nederst: Smuk Indgangsportal til Hunseby Kirkegaard paa Falster (opført 1729).

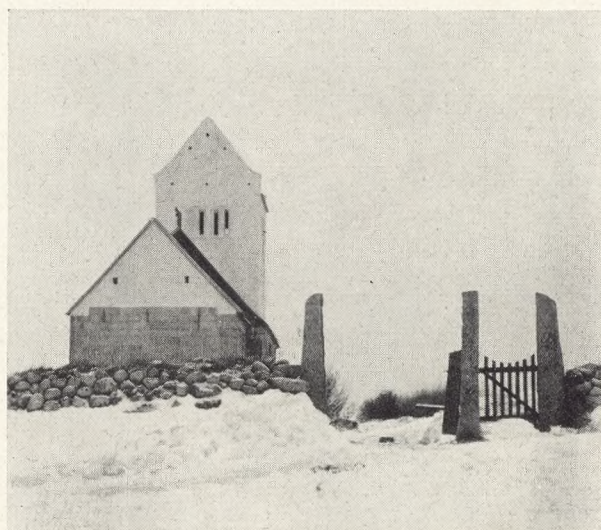
Nederst: Gammel Indgangsparti fra Øsløs.

Som nogle Eksempler paa Adgangsforhold til Kirkegaarde skal nævnes enkelte her afbildede: S. 42 har vi Øsløs Kirke, en storslaet, men primitiv Indgang; Stolperne er Granitsten med Trælaager imellem; dernæst S. 47 en gammel middelalderlig Indgang fra Vestjylland, hvor man godt kunde tænke sig en Rist foran; kommer man til Tibirke, kan man der faa Lejlighed til at fryde sig over en jævn, men gan-

mig bringer Tanken paa Øsløs-Porten (se Billedet S. 42), selv om denne er langt mere primitiv.

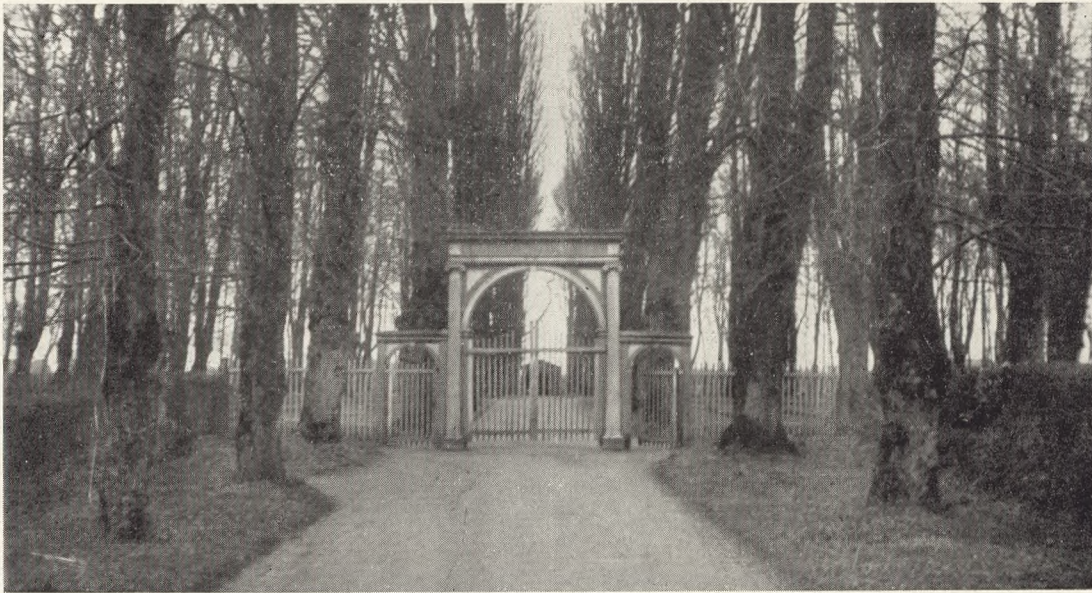
Øverst: Gammel Træport fra Christiansfeld.

Nu i vore Dage er Hegn og Porte af Træ en Sjældenhed, den forholdsvis korte „Levetid“ er rimeligvis Grunden; men at disse Hegn og Porte kan virke tiltalende, naar Rammerne er tilstede, skaffer Christiansfelds gamle, ejendommelige Kirkegaard Bevis for (se Billedet S. 45); imidlertid tror jeg ikke, at der vil opstaa nye Hegn af den Art, langt snarere vil vore gamle, smukke Stenportaler, som f. Eks. Porten til Hunseby (Lolland) Kirkegaard fra 1729, skabe Lyst til Efterligning; ser man den en Sommer med Træernes grønne Kroner mod Portens lysende Hvidhed, kan man daar-

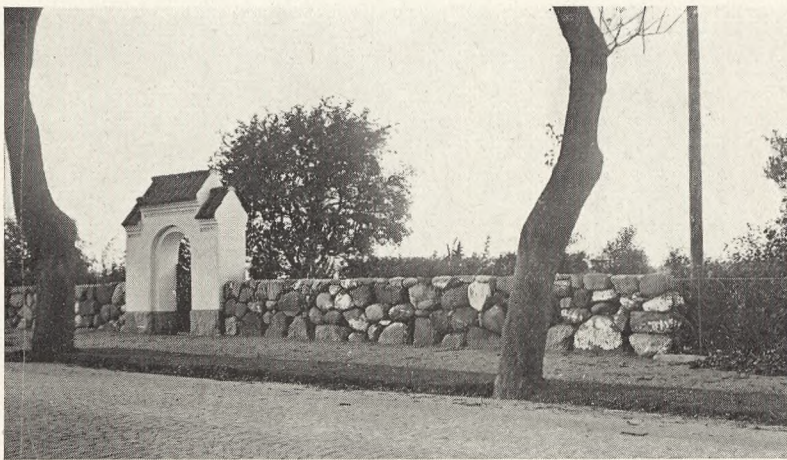
Nederst: Nyt Stengærde og secundær Indgang til Nyborg nye Kirkegaard.

I Nyborg er der en ny god Kirkegaards-Portal, men dens Sammenbygning med Hegnmuren virker ikke helt godt. Sammenligner man den med den i Aal, opdages det hurtigt, at Uroen væsentlig skyldes, at Muren her er ren Kampesten, men i Aal et Gærde af Flækker, Sten og Jord. Var Portens Granitfod hævet op til Overkanten af Muren, havde Virkningen mellem Tegl og Sten sikkert været bedre (se Billederne S. 44-45).

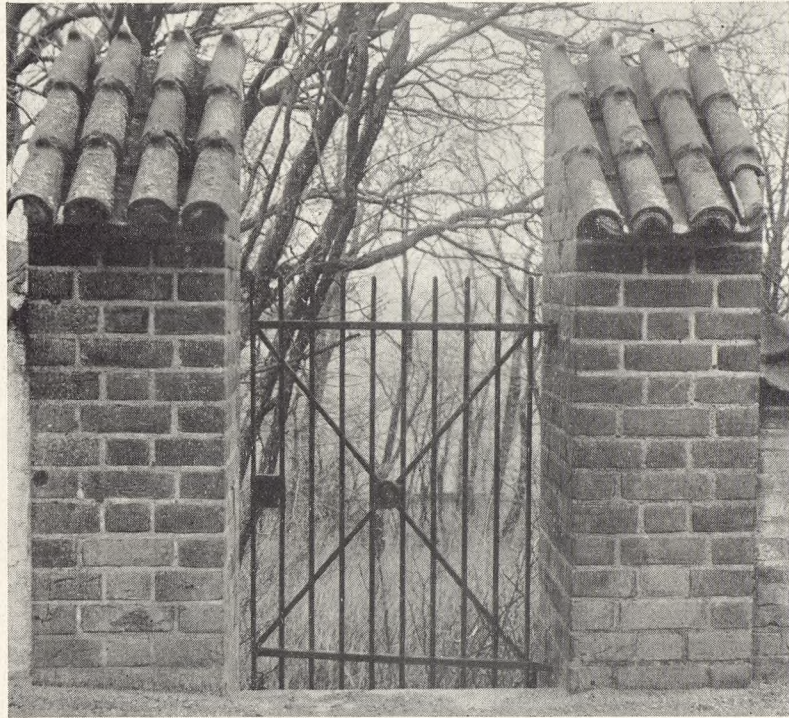
Øverst: Gammel vestjydsk Indgangsparti.
Nederst: Indgangsparti og Klokketabel fra Tandslet.

Kommer man til Als, vil man i Tandslet blive stillet overfor en Indgang, der i meget minder om de to ovennævnte, navnlig er der i Virkningen noget kolossalt, storslaaet, der yderligere understreges af Klokketabelen (se Billedet S. 47), der for

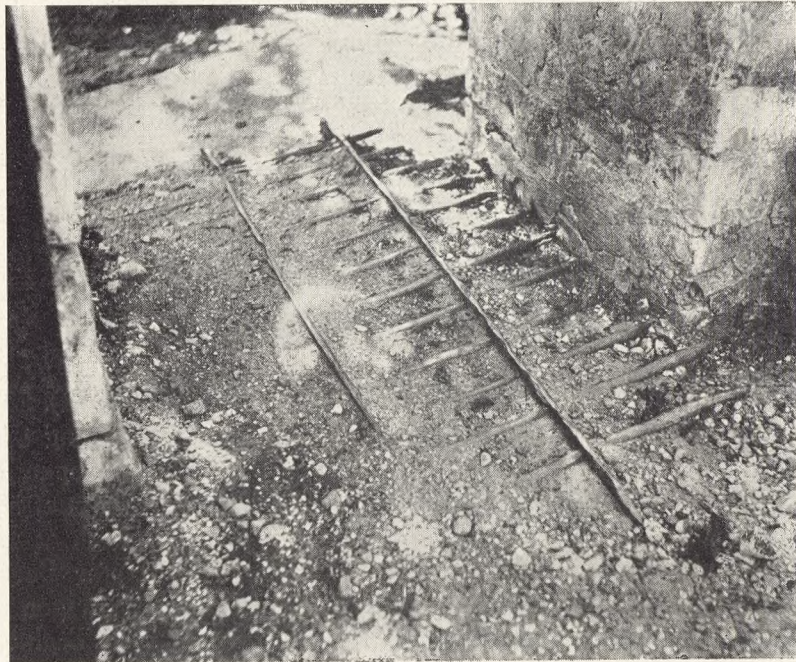
Øverst: Enkel og smuk Laage fra Munkebjergby.
Nederst: Delvis tildækket Kirkerist fra Udesundby. Foto 1929.
(Se S. 43-44).

Adgangen til Kirkegaarden sker oftest gennem en Port eller et Led, undertiden, men sjældent, kun ved en Laage; denne Adgang gøres gerne saa pompøs som mulig. En væsentlig Grund til, at Kirkegaardene er blevne hegnede, navnlig i ældre Tider, skyldtes de løsgaaende Kreaturer, som det havde sin Vanskelighed at holde borte, naar det ikke var praktisk taget umuligt for dem at komme ind, — et morsomt og godt Paahit var de gamle „Kirkeriste“; Risten blev anbragt foran Indgangen over

en Grube, og vore firbenede Bekendte kunde saa ikke trods bedste Vilje komme over, da Benene uvægerlig gled ned mellem Tremmerne. Vi har endnu her og der i vore Byer i Gadenavne en Erindring om den Tid, f. Eks. i Aarhus „Frue Kirkerist“, ligesom Ristene endnu kan findes (se Billedet S. 48).
